# 8.WPGI 2024

## Badania stateczności i monitoring stoku pod kaplicą Św. Jana z Dukli w Trzcianie

ZBIGNIEW BEDNARCZYK

„POLTEGOR-INSTYTUT” INSTYTUT GÓRNICWA ODKRYWKOWEGO, WROCLAW

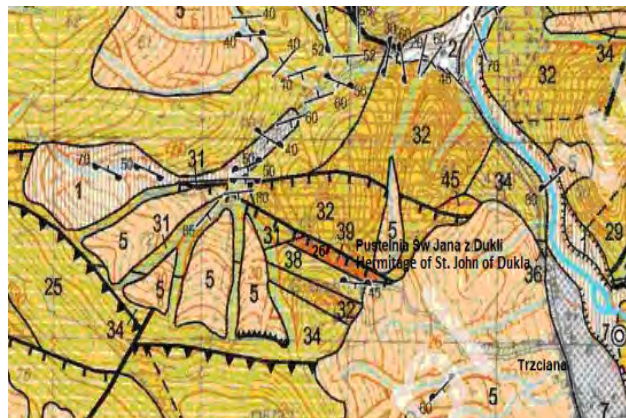
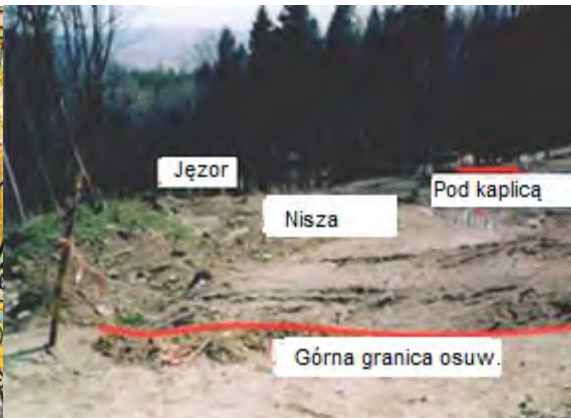
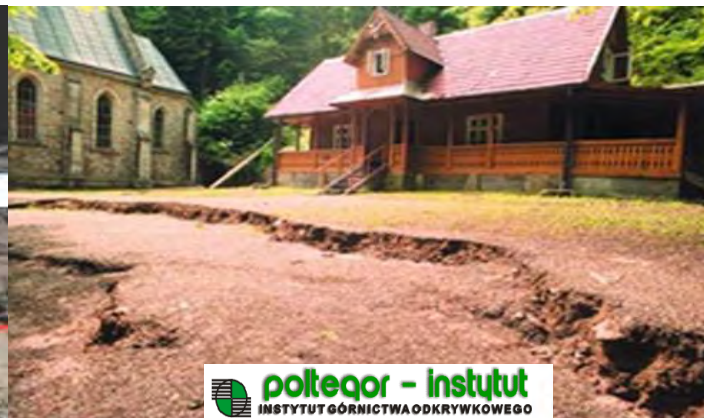
# Budowa geologiczna i osuwisko w pod Kaplicą Św. Jana z Dukli

- Wiosną 2000 roku powstała nowa główna skarpa osuwiskowa, kilka metrów od wejścia do kaplicy. Wzmozona aktywność osuwiskowa występowała również wiosną 2002 roku. Po tym okresie przemieszczenia ustały.

- Ponowna aktywacja po odwilży wiosną 2004 roku na zboczu poniżej świątyni powstało osuwisko dł. 200 m, sz. 50-100 m na stoku o nachyleniu powyżej 20°. Górna krawędź skarpy głównej przybliżyła się blisko do Domu Pielgrzyma.

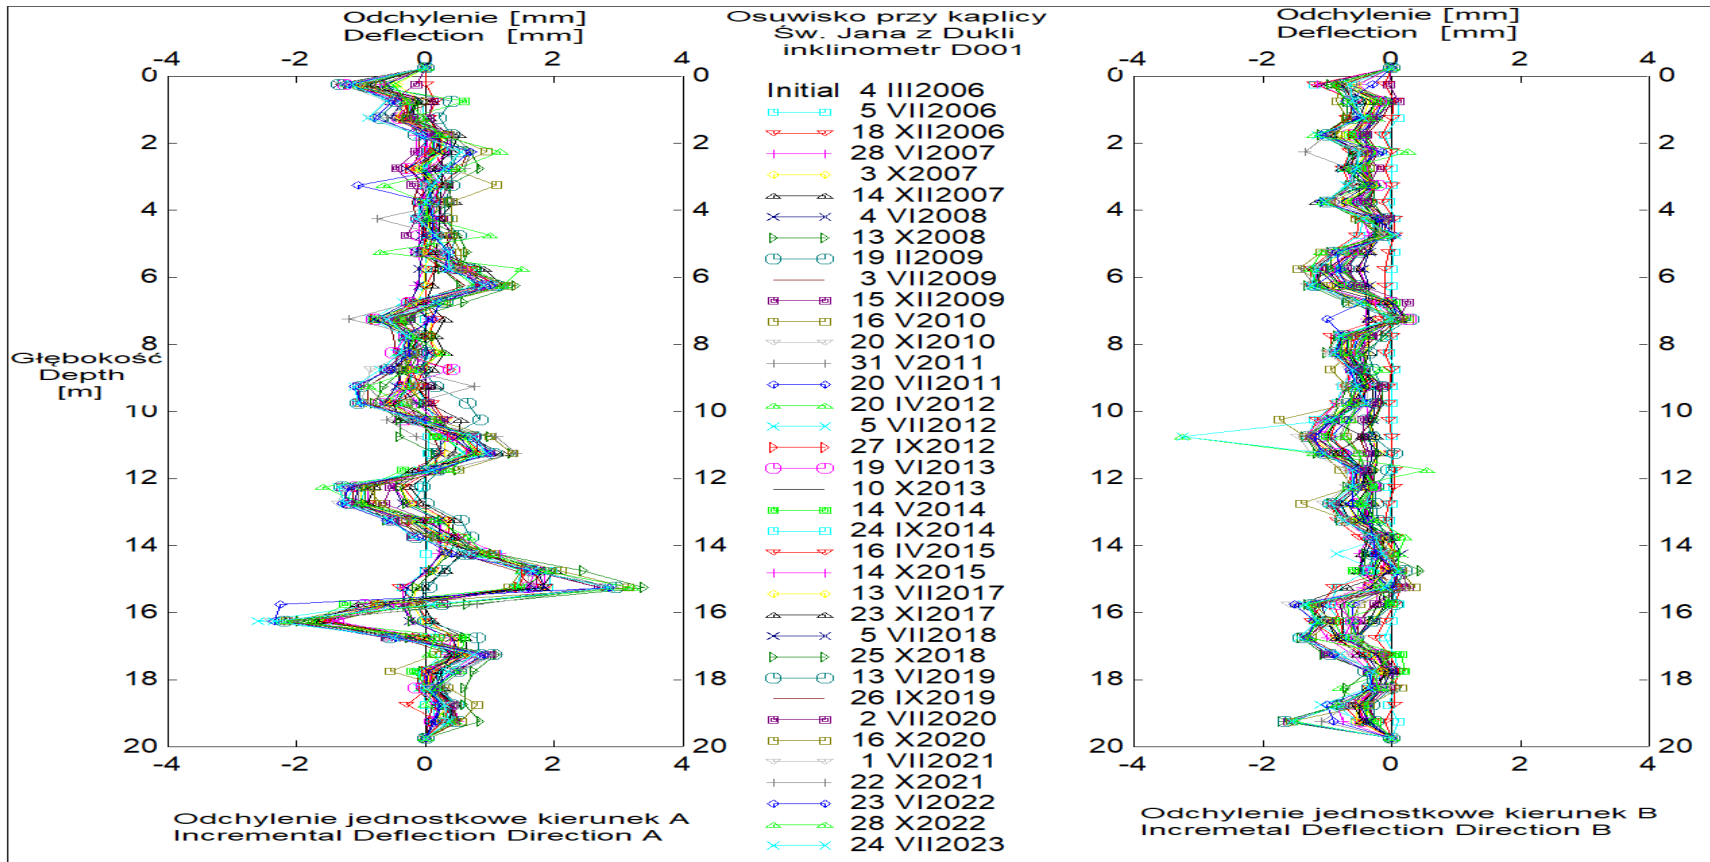
# Monitoring – przemieszczenia jednostkowe [mm]

A maks (+) 3 mm na głęb. 15 m

B maks (-) 1,5-2,5 mm na głęb. 6 m, 11 m, 16 m i 19,5 m.

- W kierunku nachylenia stoku (+) A największe przemieszczenia występowały w okresie zaraz po instalacji rur inklinometrycznych w lecie 2006 roku 0,8 mm/dzień. Zwiększone wielkości przemieszczeń występowały także jesienią 2008, wiosną i latem 2010 jesienią 2019 do 0,3 mm/dzień. W kierunku poprzecznym B, występowały one ku osi osuwiska, w analogicznych okresach czasu jak w kierunku A, jednak były o około połowę mniejsze.

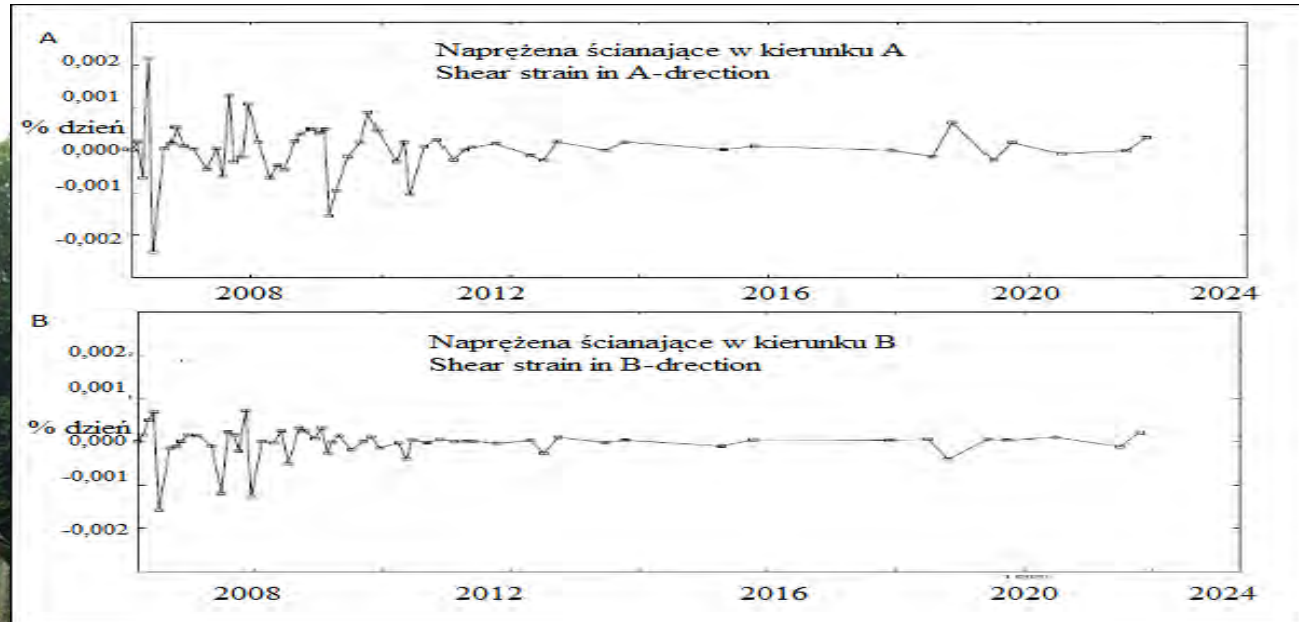
# Monitoring – naprężenia ścinające

Największe zmiany przemieszczeń jednostkowych

- lato 2006 0,8 mm/dzień
- jesień 2008 0,3 mm/dzień
- wiosna i lato 2010 0,3 mm/dzień
- jesień 2019 0,3 mm/dzień

Największe naprężenia ścinające

- 2006-2011 (+/-) 0,001-0,002% / dzień

- Największe naprężenia ścinające w rejestrowane, jako procent całkowitych naprężeń ścinających w podłożu na dzień w kierunkach A i B do (+/-) 0,002% na dzień wskazują na analogiczne okresy zwiększonych naprężeń ścinających, podobnie jak przemieszczenia wgłębne w 2008, 2010 i 2019 r.

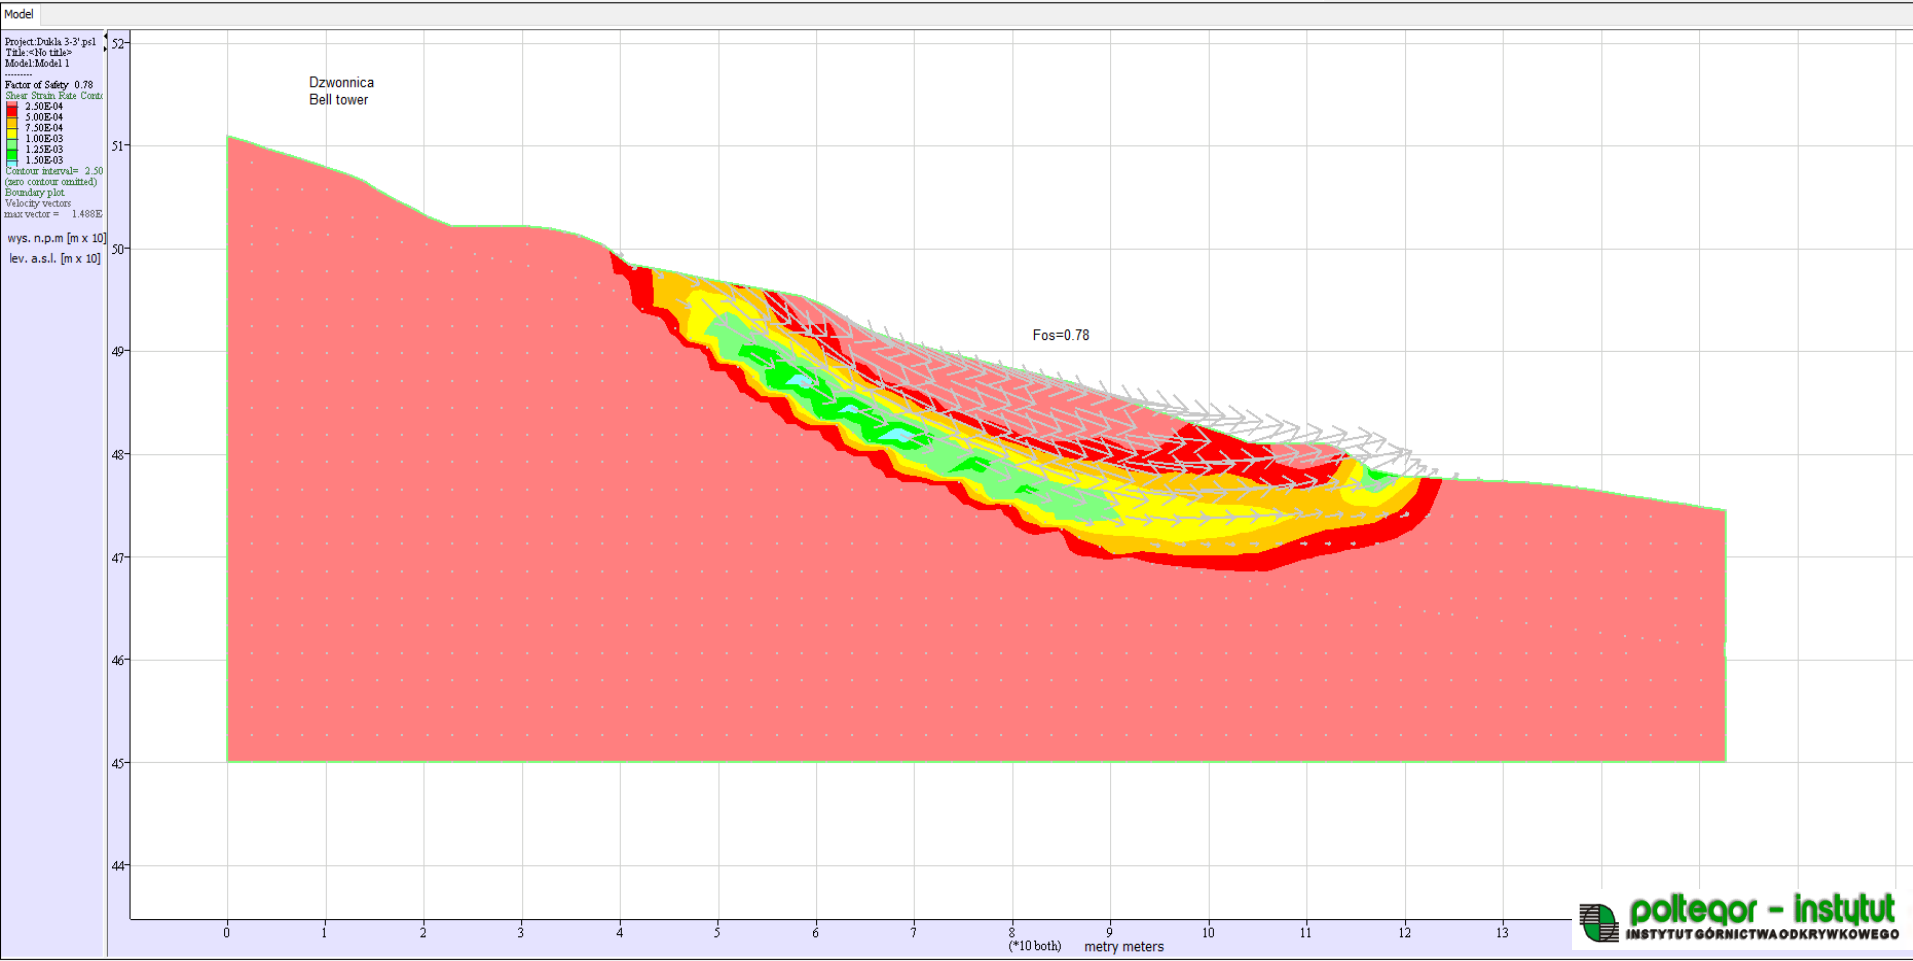
# Analiza stateczności zbocza bez stabilizacji Fos=0,78

3. Analizy numeryczne w przekroju poniżej dzwonnicy wykonane na podstawie dokumentacji geologicznej z 2002 roku, bez uwzględnienia zabezpieczenia wykazały, że występowały tam bardzo niskie współczynniki stateczności  $Fos = 0,78$  dla całego stoku. Przy uwzględnieniu zabezpieczenia z 2004 roku współczynnik stateczności wzrósł, jednak był dalej stosunkowo niski i wyniósł  $Fos = 1,03$ .
