# Osuwiska i zagrożenie budowli - sukcesy i porażki przy stabilizacji osuwisk w świetle wierceń i obserwacji inklinometrycznych

**Antoni Wójcik (PIG-PIB)**

**Oddział Karpacki PIG-PIB  
KRAKÓW, 17-18 maja 2017 r.**

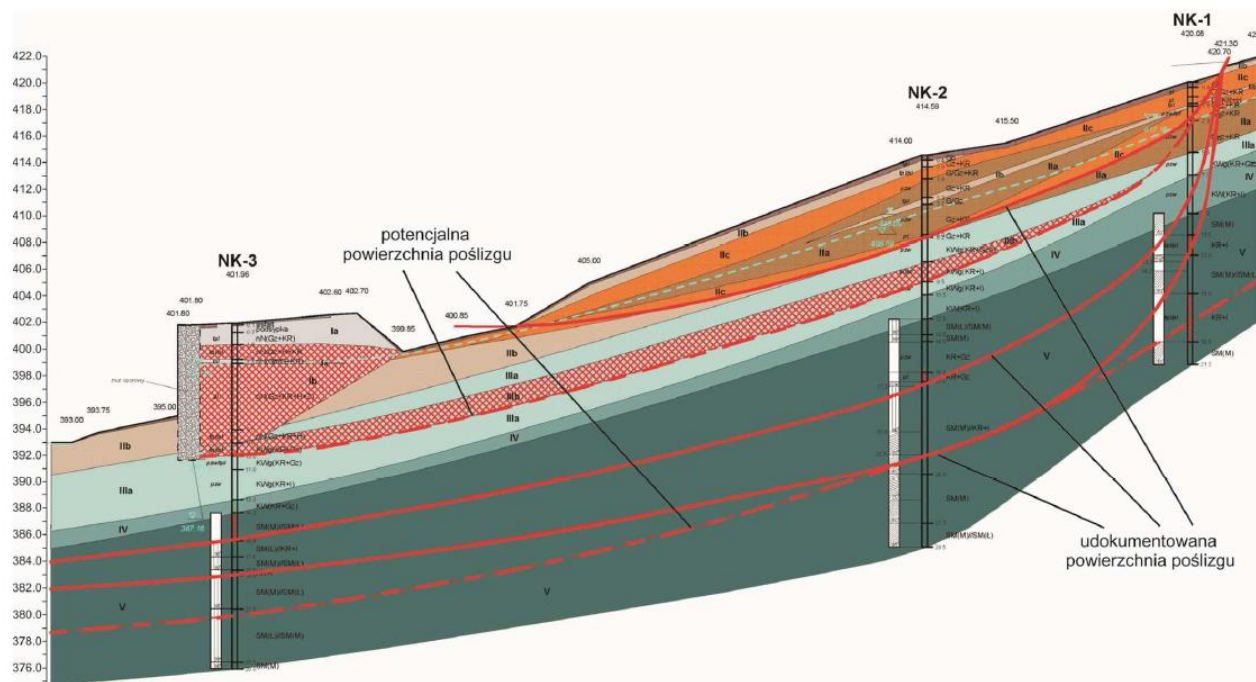
PRZESKÓJ 2-2'

Pozostała część  
północna do  
zabezpieczenia,  
ale jest to  
głębokie i  
czynne osuwisko

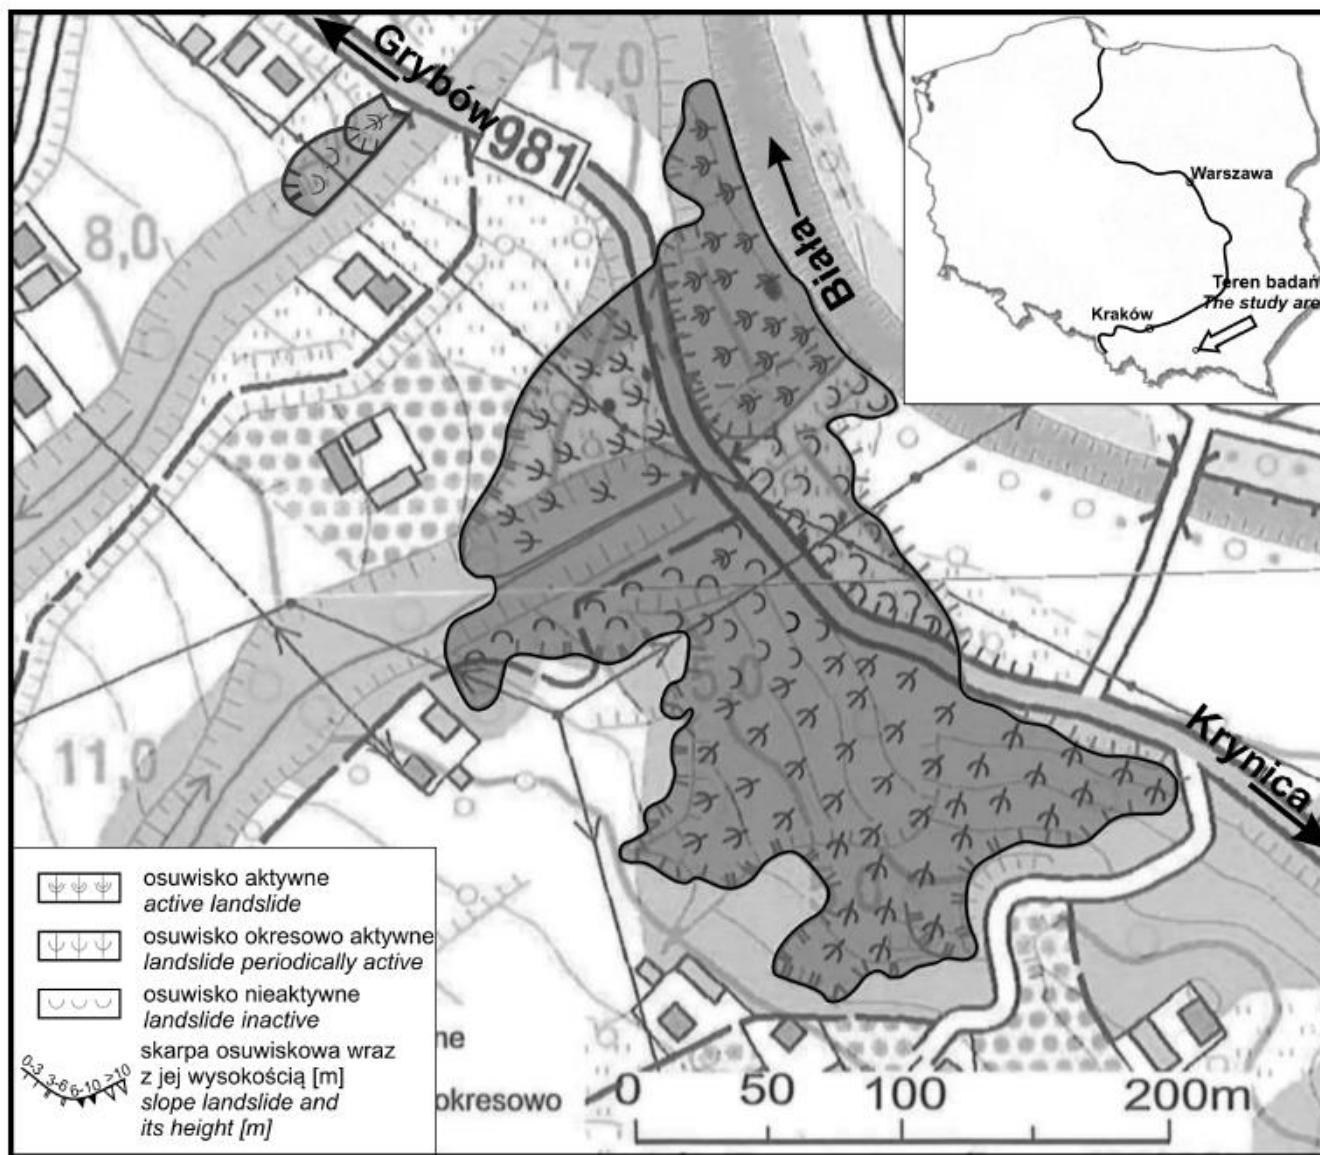
# Osuwisko w Kąclowej

Aktywne ok. 2001 r  
i zabezpieczenie,  
bez rozpoznania

Aktywne w 1014

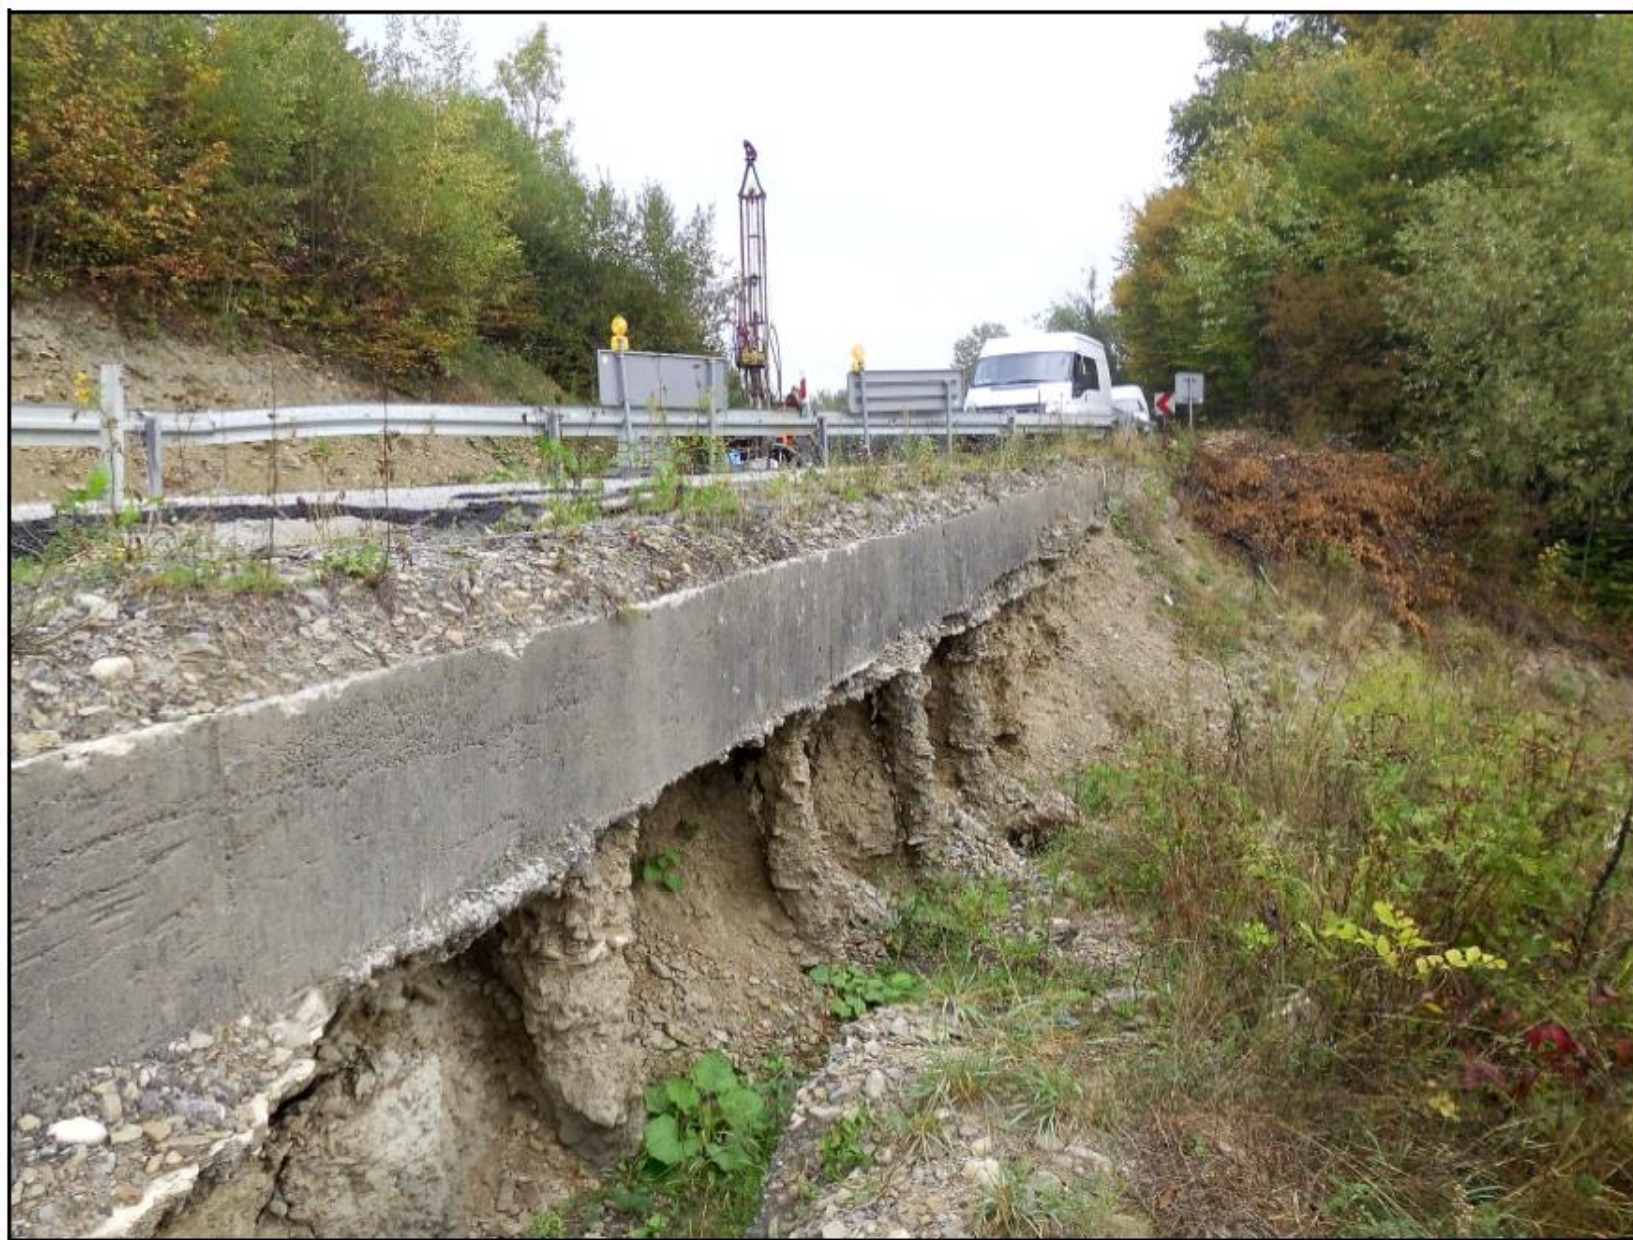
Osuwisko w Kąclowej - 2014 r i stare zabezpieczenia

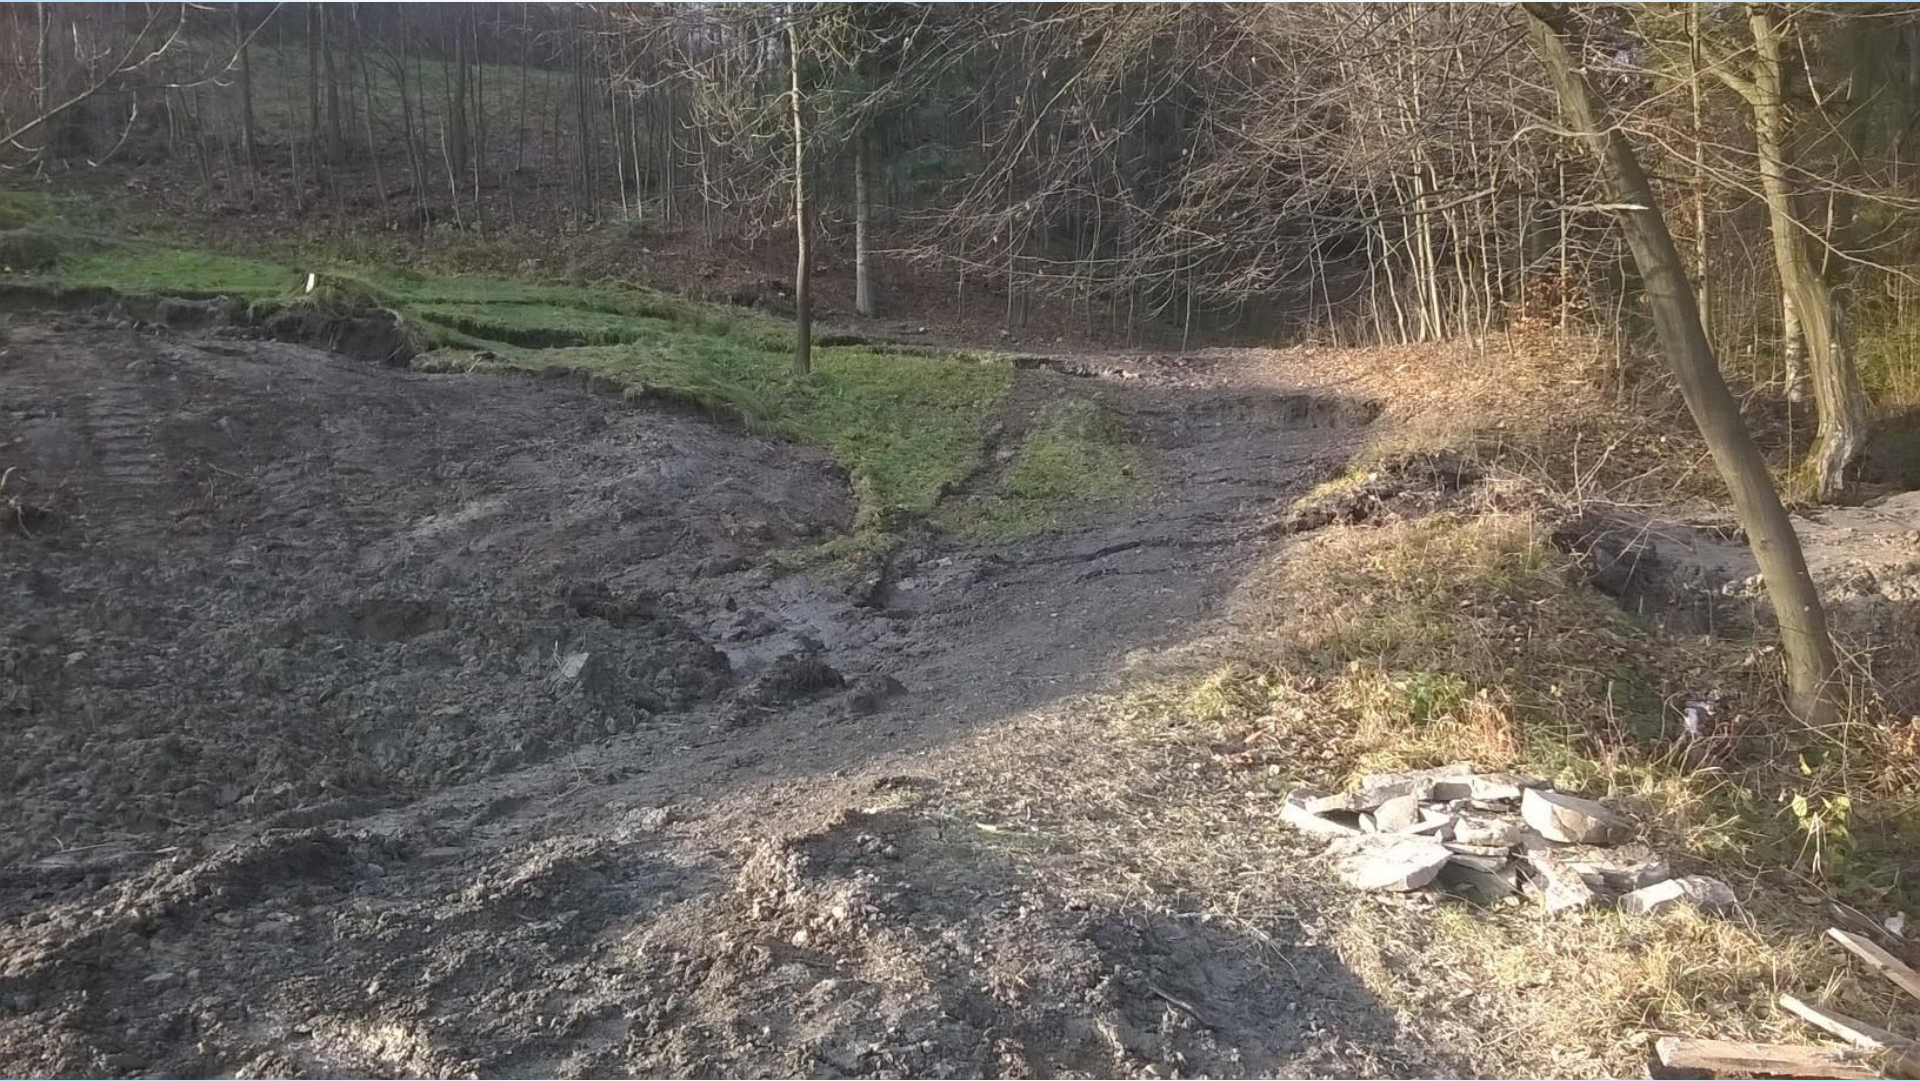
# Uaktywnienie się osuwiska w czasie prac budowlanych

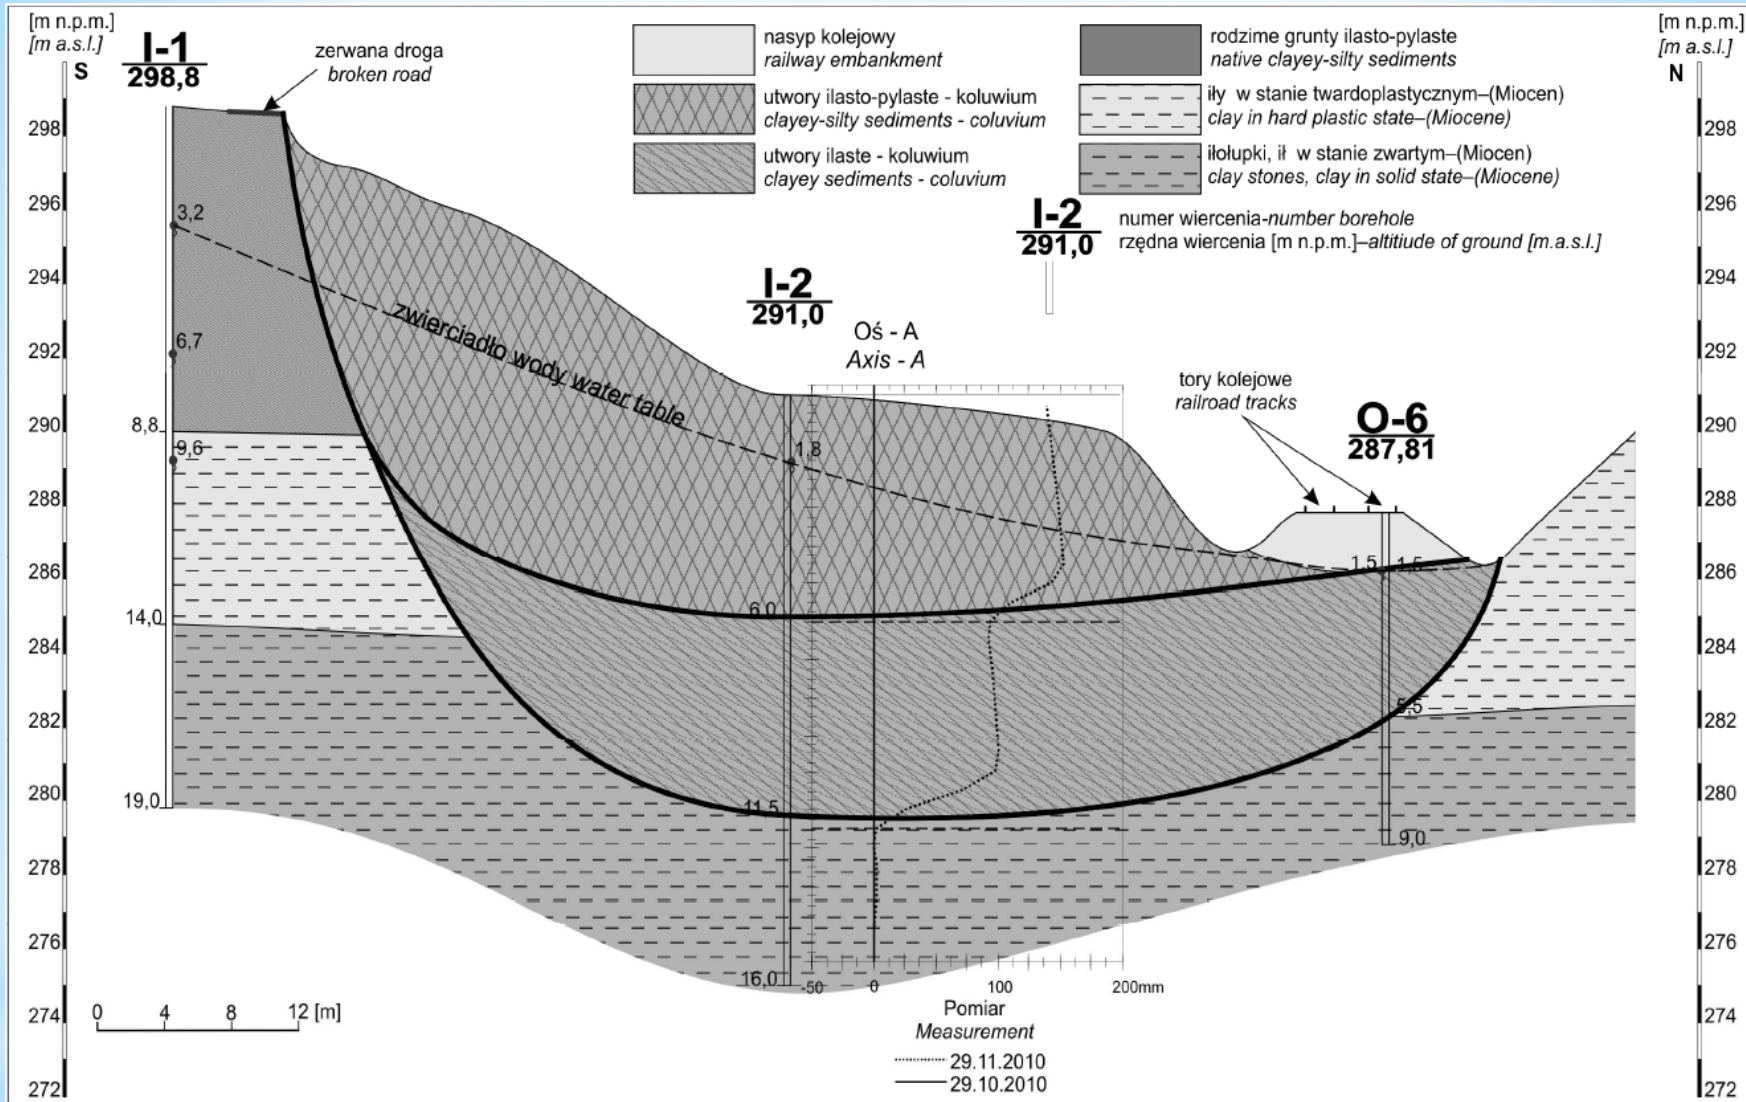
- \* 1934 - zasypanie toru przez łyły i gliny;
- \* 1941-42- duże osunięcie;
- \* 1945 - wykonywano prace badawcze z ramienia PIG;
- \* 1948 - wykonano odwodnienie wzdłuż torów oparte o 12 studni;
- \* 1953 - gwałtowne uruchomienie osuwiska, zniszczenie i przesunięcie torów o 0.8 m
- \* torów i urządzeń odwadniających. Zabezpieczenie związane było z systemem
- \* odwodnienia w postaci studni oraz sączków i rowów ;
- \* 1962 - ponowne uruchomienie osuwiska, zabezpieczenie za pomocą głębokiego
- \* drenażu
- \* 2010 - przemieszczenie powierzchniowe i wglębne mas skalnych, sięgające poniżej
- \* powierzchni torów i uszkodzenie torów poprzez ich wgłębienie ku górze oraz
- \* zniszczenie drogi poprzez przemieszczenie się skarpy głównej ku zachodowi.

# Osuwisko po rozpoznaniu został trwale zabezpieczone

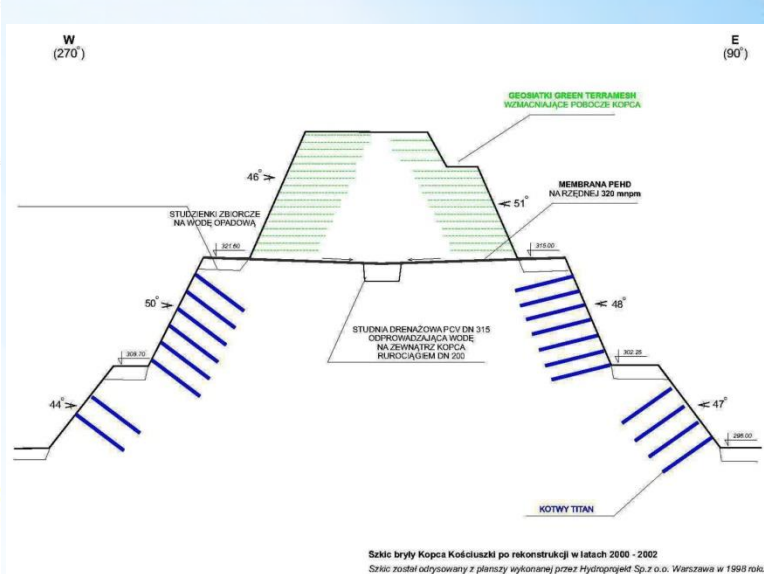
Szkic bryły Kopca Kościuszkі po rekonstrukcji w latach 2000 - 2002  
Szkic został odfotografowany z planu wykonanej przez Hydrotechnikę Sp. z o.o. Warszawa w 1998 roku.

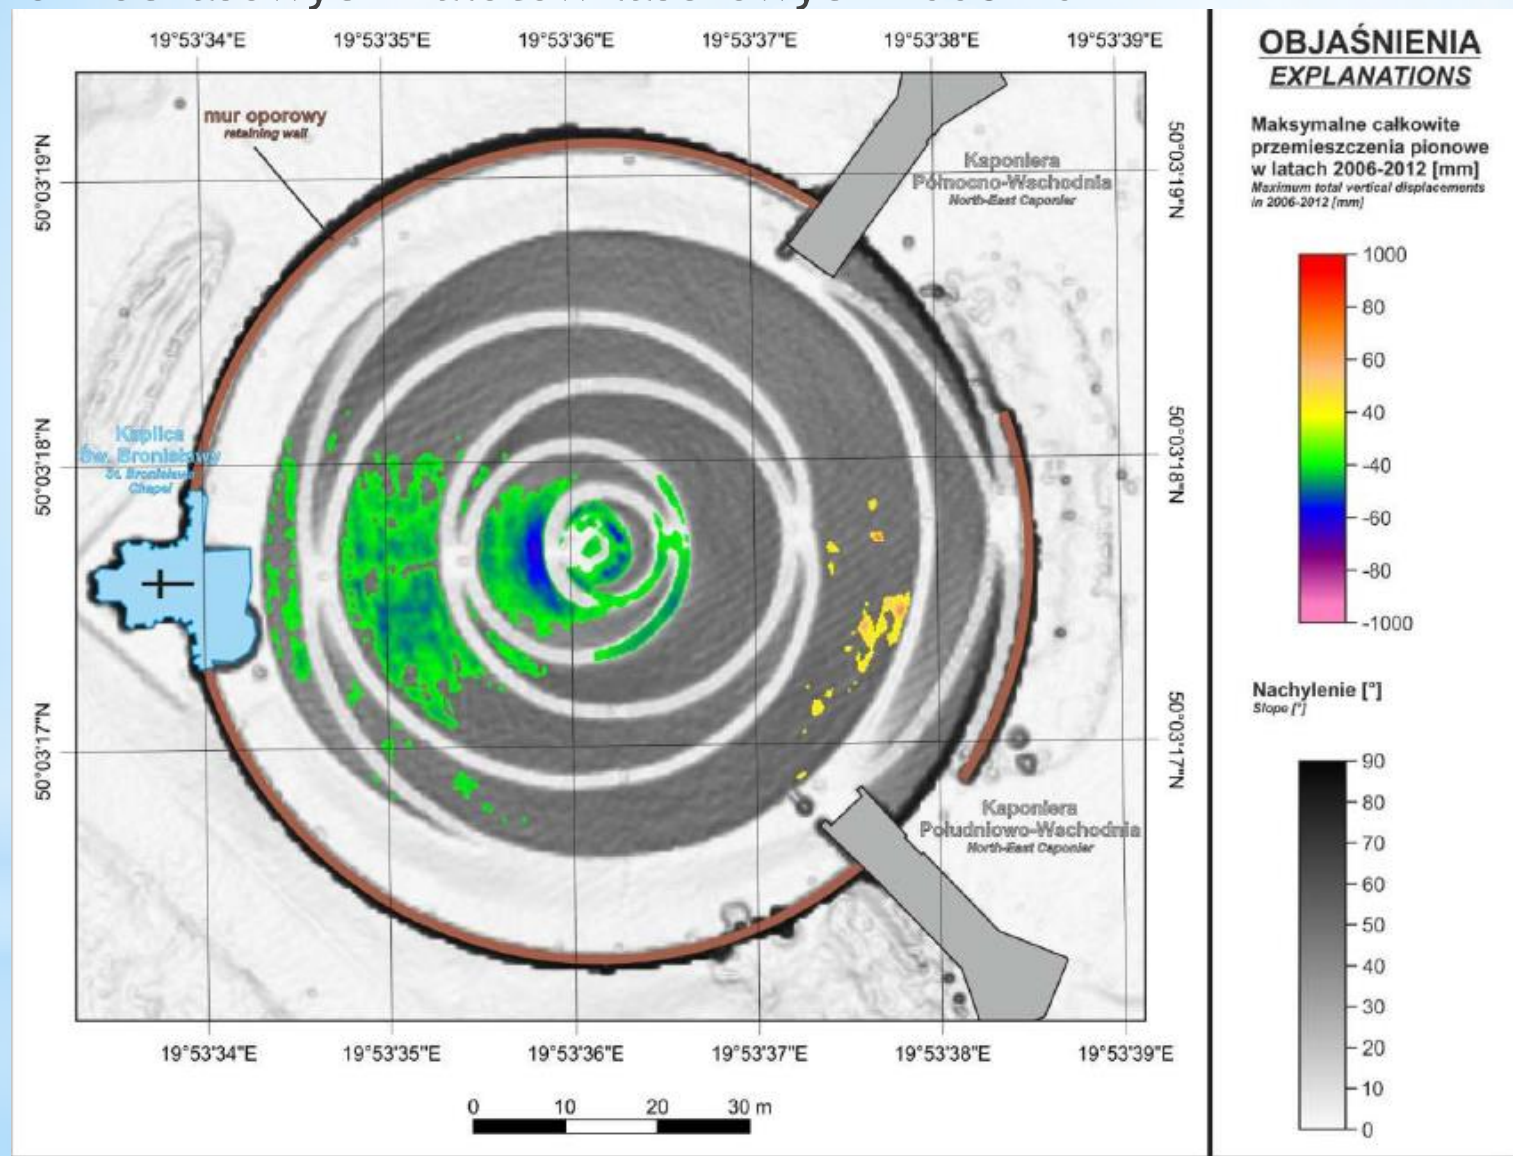
Zabezpieczenia 2002 roku są nieskuteczne i dalej obserwowane są przemieszczenia w obrębie Kopca

\* Różnicowy model wysokościowy Kopca Kościuszki na podstawie 2 różnoczesowych nalołów laserowych 2006-2012
