Stateczność obiektów zabytkowych na przykładzie kościoła św. Anny w Warszawie

Stability of antique structures on the example of St. Anna's Church in Warsaw. Prz. Geol., 65: 895–899.

Keywords: St. Anna's Church, foundation underpinning, construction disaster, structure monitoring, CPT static probe

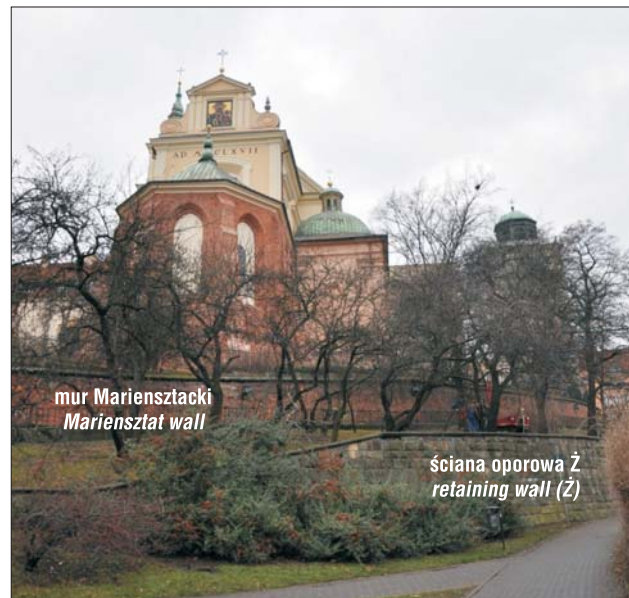
budowlanych. Skarpa kościoła jest wzmocniona od północy murem mariensztackim (ryc. 1.) Jest to mur oporowy z cegły, który biegnie w kierunku wschód–zachód na długości ok. 110 m. Poniżej skarpe podpierają żelbetowe ściany oporowe, zwane Ż oraz CDŻ, będące wynikiem prac zabezpieczających z końca lat 40. XX w.

Ryc. 1. Usytuowanie kościoła św. Anny na skarpie warszawskiej – widok od strony Wisły. Na pierwszym planie widoczna ściana oporowa Ż podpierająca skarpe od ulicy Nowy Zjazd oraz powyżej niej ceglany mur mariensztacki

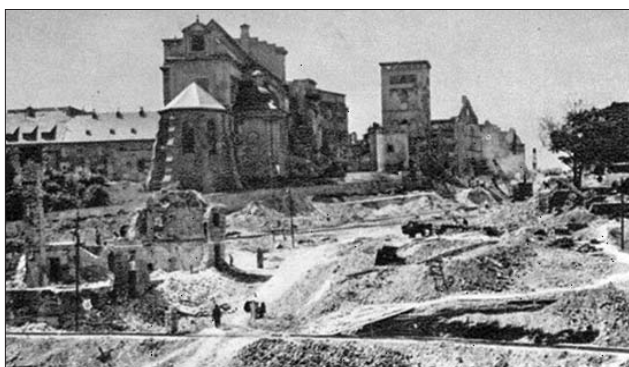
Ryc. 2. Kościół św. Anny po zniszczeniach II wojny światowej w 1946 r.

1984). Ze względu na usytuowanie na wysokim zboczu, świątynię posadowiono na masywnych fundamentach. W wyniku wielokrotnych pożarów była ona kilkakrotnie przebudowywana. Swoją obecną formę zawdzięcza kolejnym pracom renowacyjno-remontowym, których dokonano w 1937 r. Siedem lat później kościół św. Anny został spalony przez Niemców. Zniszczeniu uległ dach, ale ocalały mury i dzwonnica (ryc. 2).

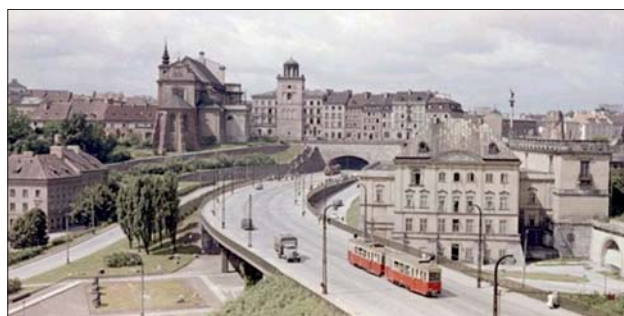
Położony na skarpie kościół św. Anny znajdował się w obszarze zagrożonym procesami osuwiskowymi. Już w 1909 r. w Kurierze Warszawskim czytamy o zagrożeniu wynikającym z obsuwania się gruntu u podnóża tego kościoła, doprowadzającego do pęknięć w murze mariensztackim. Przeglądając stare fotografie z roku 1937, można zaobserwować, że tym razem to ściany samego kościoła pokryły się groźnymi rysami. O remoncie z tych lat niewiele wiadomo ponieważ cała dokumentacja spłonęła w czasie wojny. Jednak opierając się na kolejnych zdjęciach z tego okresu, widać, że na Boże Narodzenie roku 1938 kościół na pewno został odnowiony. Wszystkie pęknięcia zostały naprawione oraz przebudowano przypory i otwory okienne w absydzie, w taki sposób, żeby były mniej wrażliwe na ewentualną niestabilność skarpy. „Zarówno spēkania terenu ziemnego, jak i uszkodzenia z różnych okresów w samym kościele świadczą, że równowaga bryły świątyni i skarpy była od wieków niedaleka od chwiejnej. Zatem stosunkowo niewielka przyczyna mogła doprowadzić do równowagę do stanu krytycznego i przy niekorzystnych okolicznościach doprowadzić do zsuwu mas ziemnych” (Żenczykowski, 1949). Taką właśnie przyczyną, była budowa trasy W–Z, ambitna realizacja inżynierska tamtego okresu (ryc. 3).

Ryc. 3. Widok zabudowy w rejonie kościoła św. Anny i trasy W–Z ok. 1970 r.

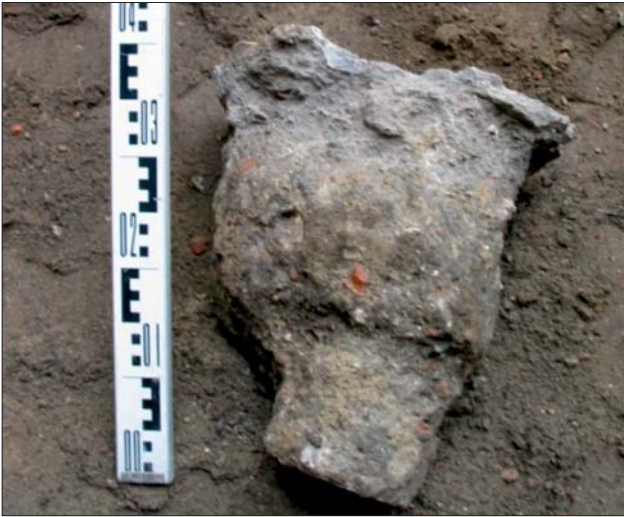
Podczas pracach w 2010 r. odnaleziono jedynie pozostałości tych iniekcji, w górnej jej najgrubszej części (ryc. 4). Wskazuje to na brak trwałości takiego zabiegu.

Ryc. 4. Fragment iniekcji cementowej, wykonanej w odległości ok. 1 m od fundamentu podczas wzmocniania skarpy kościoła św. Anny w 1949 r., odkryty w odsłonięciu (2) podczas prac badawczych w 2010 r.

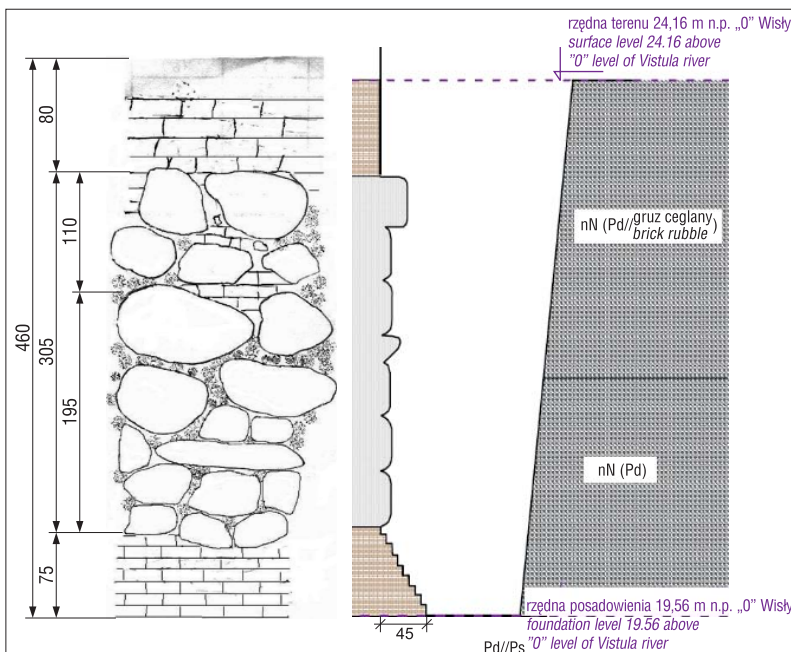
W związku z pracami prowadzonymi w 2010 r., wykonano dwa odsłonięcia fundamentów aż do poziomu ich posadowienia. Pierwsze z nich zostało zlokalizowane przy ścianie kaplicy Loretańskiej, jej wyniki potwierdzają dane archiwalne. Natomiast drugie odsłonięcie, zlokalizowane przy absydzie świątyni, ukazało całą strukturę średnio-wiecznego fundamentu najstarszej części kościoła św. Anny (ryc. 5), który do głębokości ok. 3 m jest zbudowany z otoczków oraz cegły. Prawdopodobnie w momencie wzniesienia kościoła (XV w.) była to maksymalna głębokość posadowienia, którą obniżono, dokonując wzmocnienia fundamentów w XVII w.

Około roku 1665 podczas remontu kościoła „zwrócił uwagę ktoś budującym, że sklepienie ciężaru wielkiego nie wytrzyma i że dlatego grozi niebezpieczeństwo, więc ozdoby te potem za radą biegłych usunięto, i podstawy nowe pod kościół założono głębiej i szerzej” (Bartoszewicz, 1855). Wtedy to, pod istniejącym fundamentem wykonano wykop i podbudowano ceglana ławę o wysokości ok. 75 cm. Ciekawe, że takie wzmocnienia są powszechne dopiero w wiekach późniejszych (Ulitsky, 2006). Ława ta ma klasyczny schodkowy kształt o odsadźce 45 cm (ryc. 5). Zbudowana jest z cegieł wykonanych ręcznie o wymiarach: $26 \times 12 \times 7,5$ cm. Wyniki analiz surowca budowlanego i zaprawy użytej do budowy fundamentu oraz kwerenda historyczna wskazują na powstanie fundamentu w drugiej połowie XVII w.

Ryc. 5. Szkic lica oraz rzut prostopadły fundamentu absydy kościoła św. Anny w odsłonięciu (2) wg Grela (2012)
