Analiza przyczyn katastrofy budowlanej na Zamku Książąt Pomorskich w Szczecinie w świetle dotychczasowych ustaleń

Analysis of the causes of the construction disaster in Pomeranian Dukes' Castle in Szczecin – current state of investigation. Prz. Geol., 69: 884–898; doi: 10.7306/2021.50

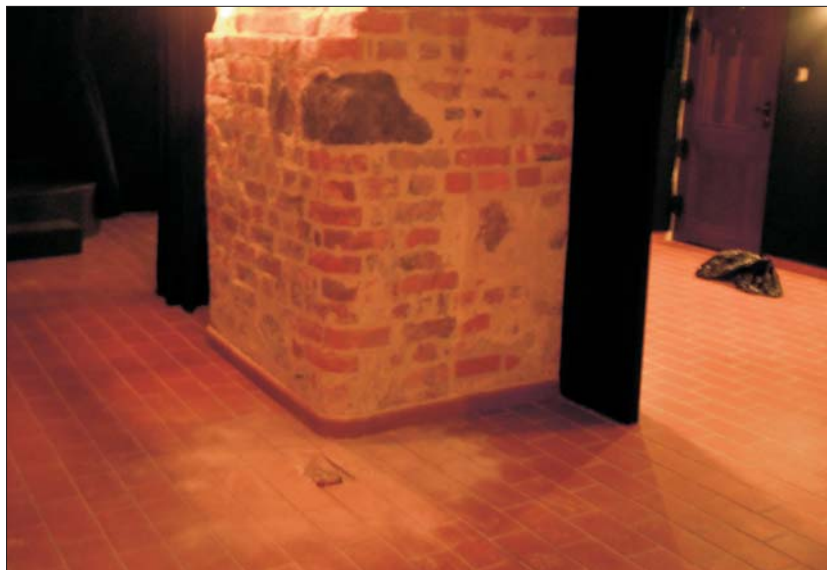
Ryc. 2. Ślad po otworze nr 2 w posadzce przy filarze piwnicznym, wykonany 9 maja 2017 r. przez Geoprojekt Szczecin. Fot. A. Parszewski

Fig. 2. A trace of the borehole No. 2 in the floor next to the basement pillar, made on May 9, 2017 by Geoprojekt Szczecin. Photo by A. Parszewski

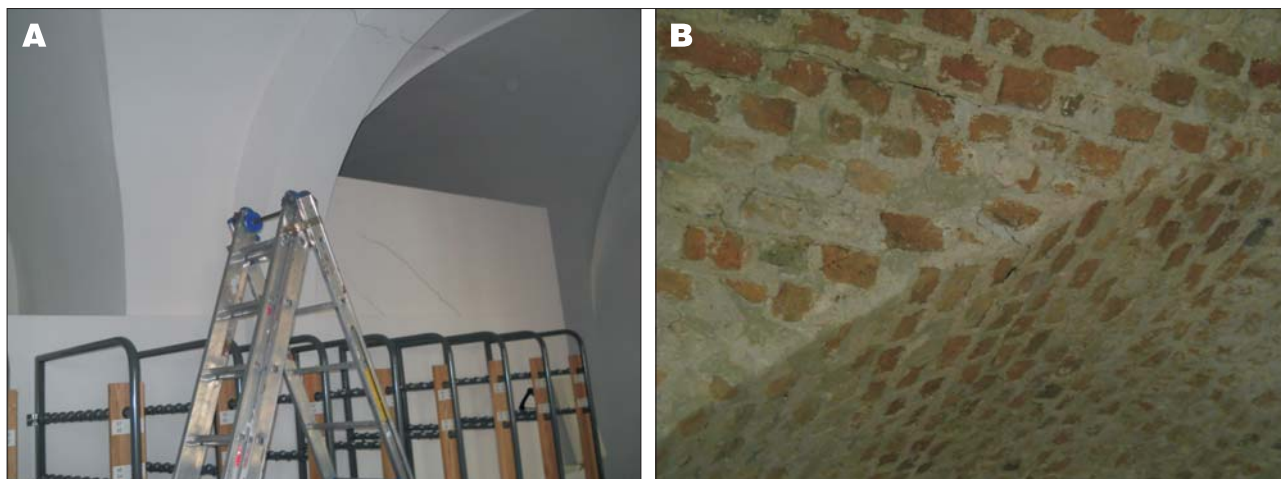
Powstanie rys na stropie wokół głowic kolumn (ryc. 3), zaobserwowanych w dniu 21 kwietnia 2017 r. (po nocnych trzaskach zameldowanych przez strażnika), świadczy o nagłym początku osiadania filara. Precyzyjną niwelację osiadań prowadzono od 28 kwietnia do 10 maja. Do 8 maja dobowe przemieszczenie nie przekraczało ułamka milimetra, po czym nieco przyspieszyło. Towarzystwo mu przesilenie na podłogi materiału ze spoin między cegłami.

Ryc. 3. Spękania głowic kolumn parteru (A) i piwnicy (B) na kilka dni przed katastrofą. Fot. A. Parszewski

Fig. 3. Cracks on the heads of the columns of the ground floor (A) and the basement (B) a few days before the disaster. Photo by A. Parszewski

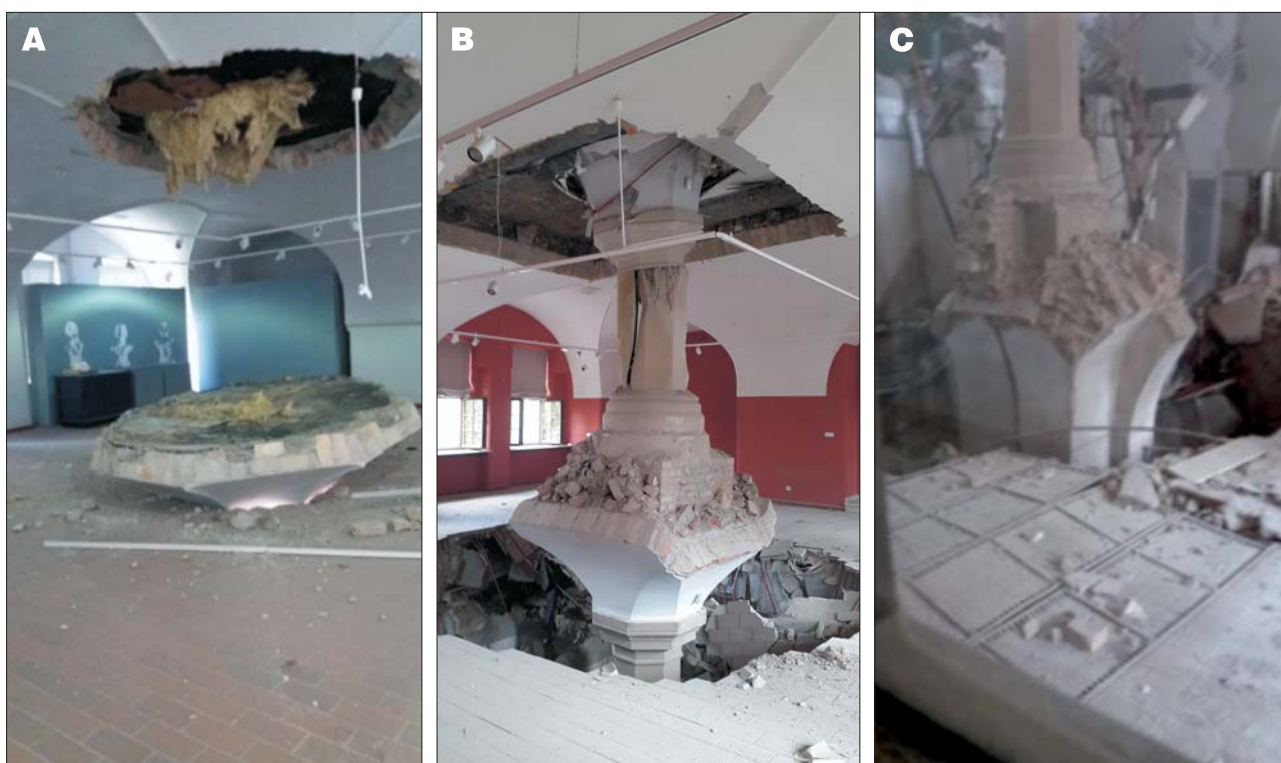
Ryc. 4. Stan filara godzinę po katastrofie: A – na drugim piętrze głowica kolumny wyrwała strop i oparła się na zachowanej posadzce; B – pierwsze piętro – pękł wąski fragment filara z piaskowca; C – na parterze zniszczenia są już poważniejsze, choć kolumny z pierwszego piętra i parteru zachowały się w całości. Poniżej widać zagruzowaną piwnicę. Stan kolumny piwnicznej nie był wówczas znany. Fot. P. Tuzimek (B) i M. Tarnawski (A, C)

Fig. 4. Pillar condition one hour after the crash: A – on the second floor the column head torn off the ceiling and rested on the preserved flooring; B – on the first floor a narrow section of sandstone broke; C – on the ground floor the damage is more serious, although the columns from the first floor and from the ground floor have been preserved in their entirety. Below one can see the rubble cellar. The condition of the basement column was not known at that time. Photo by P. Tuzimek (B) i M. Tarnawski (A, C)

cy i trzech kondygnacji nadziemnych spadły niemal o całą kondygnację niżej, nie przewracając się (ryc. 4), a kolumna piwniczna zapadła się pod ziemię. Najwięcej gruzu spadło do kondygnacji piwnicznej, która została częściowo zasypiana i przez pewien czas nie było do niej dostępu.

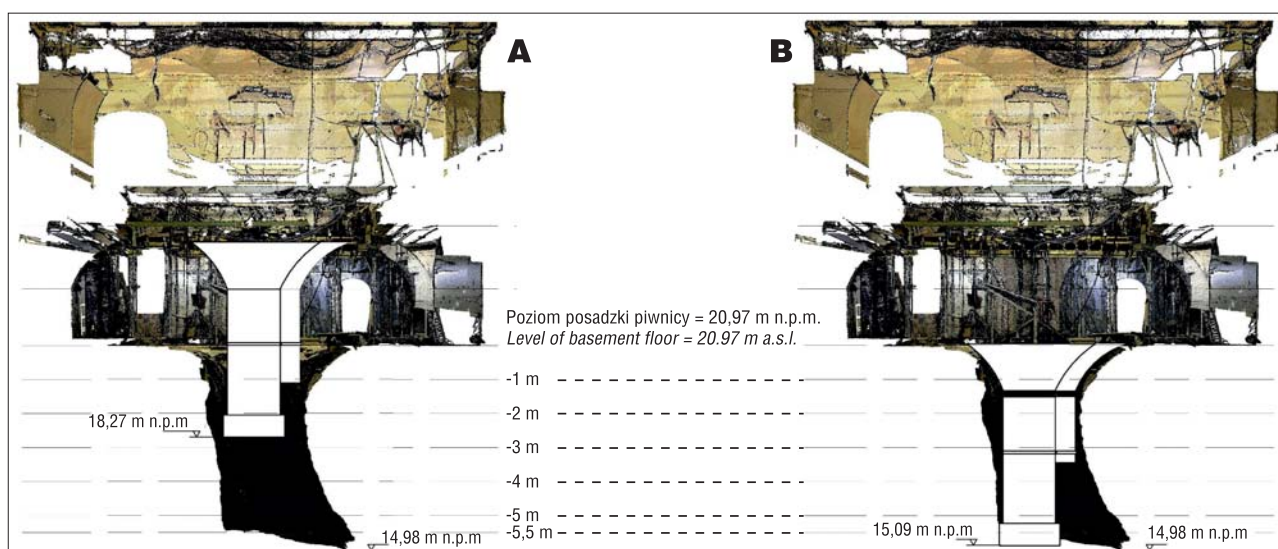
Ryc. 5. Symulacja usytuowania słupa przed (A) i po (B) katastrofie (wg Kamińskiego i in., 2019) – na rysunku kolejne poziomy poniżej posadzki

Fig. 5. Simulation of the position of the column before (A) and after (B) the disaster (after Kamiński et al., 2019) – in the Figure, the next levels below the floor

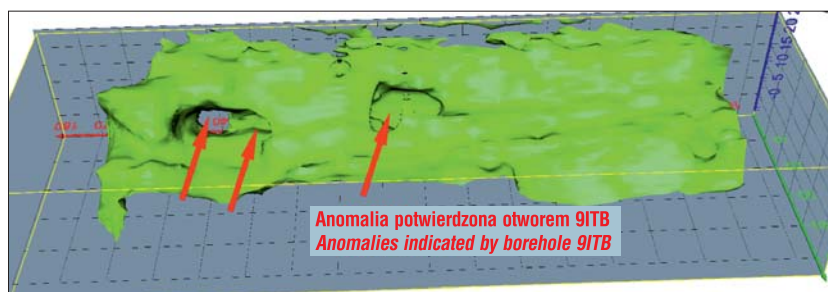
Ryc. 7. Wizualizacja 3D wyników badań geofizycznych (odwzorowanie przestrzenne oporności dla wartości 140 m), widoczny profil wzdłuż skarpy północnej, gdzie opisano anomalie wskazujące na przebieg tuneli i jedno z wyjść ze schronu po stronie wschodniej skarpy (wg R. Mieszkowskiego [W:] Godlewski i in., 2020a)

Fig. 7. 3D visualization of geophysical test results (spatial representation of resistance for a value of 140 m); visible profile along the northern slope, which describes anomalies indicating the course of tunnels and one of the exits from the shelter on the east side of the slope (after R. Mieszkowski [In:] Godlewski et al., 2020a)

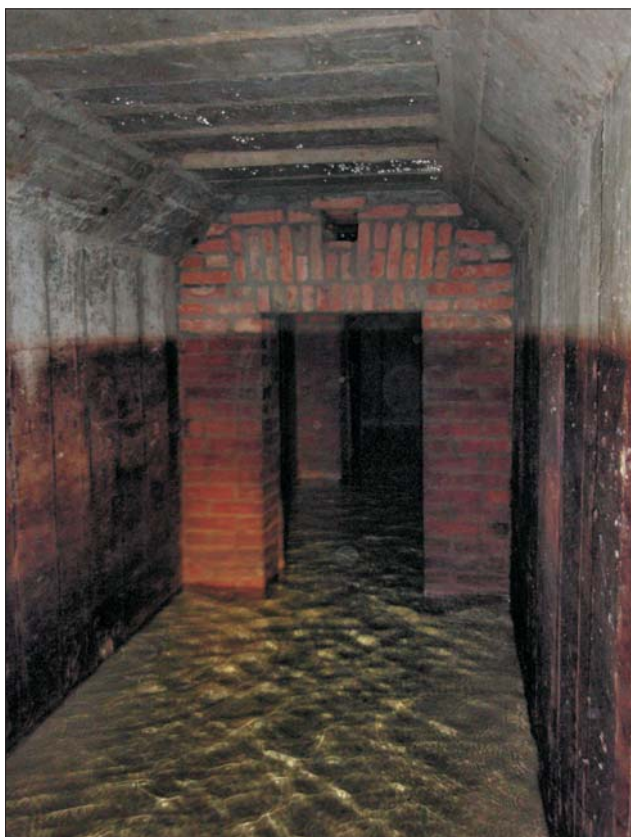
Ryc. 8. Śluza pod zachodnią częścią skarpy północnej – widoczna woda w dnie tunelu oraz ślady historycznych lub okresowych poziomów jej występowania. Fot. T. Godlewski
Fig. 8. Lock under the western part of the northern slope – visible water at the bottom of the tunnel and traces of historical or periodic levels of its occurrence. Photo by T. Godlewski

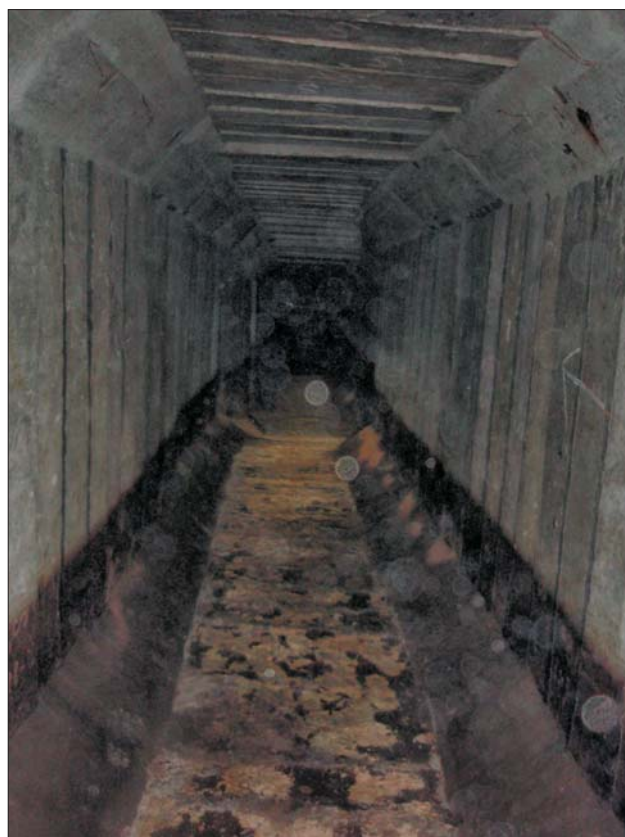
Ryc. 9. Tunel biegnący wzdłuż skarpy północnej – widoczny poziom maksymalnego zalania tunelu. Fot. T. Godlewski
Fig. 9. View of the tunnel running along the northern slope – visible level of maximum flooding of the tunnel. Photo by T. Godlewski

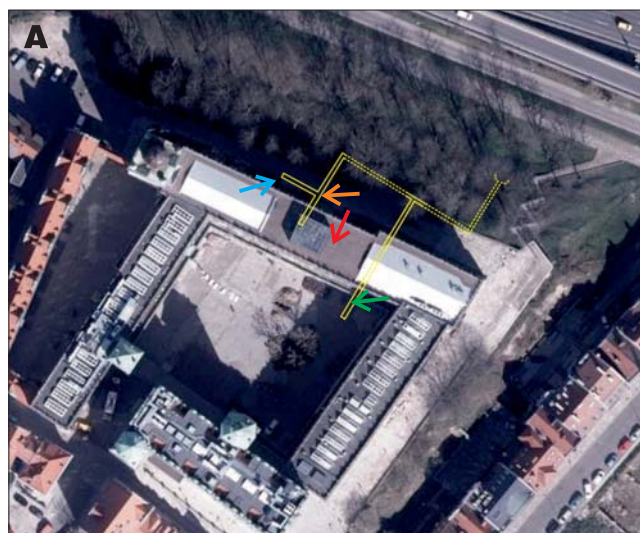
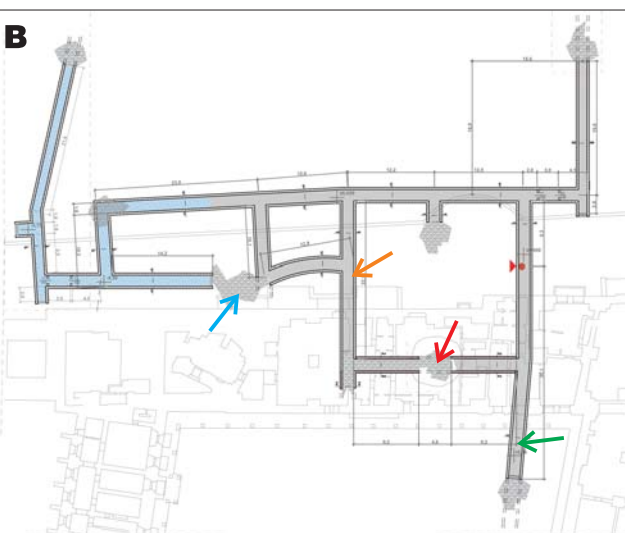
W miejscu, gdzie po raz pierwszy potwierdzono istnienie tuneli pod zamkiem (otwór 9 ITB – pomarańczowa strzałka na ryc. 10), przeprowadzono szczegółową inspekcję kamerą. W ten sposób odkryto istnienie rozwidlenia tunelu, od którego odchodzą trzy prostopadłe korytarze o kierunkach na północ, zachód i południe. Tym samym wykazano, że kawerna odkryta wcześniej w rejonie zapadliska z lat 70. XX w. (niebieska strzałka na ryc. 10) jest ściśle związana z przebiegiem w jej sąsiedztwie opisanych korytarzy. Sieć tuneli w podłożu Wzgórza Zamkowego, ze względu na ich konstrukcję (stosowanie tymczasowej obudowy z cegieł, przed wykonaniem konstrukcji żelbetowej) oraz uwarunkowania związane z ich realizacją (liczne nieszczelności, szczególnie na odcinkach nieukończonych,

Ryc. 10. A – Widok z góry na Zamek Książąt Pomorskich – kolorem żółtym zaznaczono zarys potwierdzonej i prawdopodobnej obecności podziemnych tuneli w rejonie tarasu i skarpy (wg Godlewskiego i in. 2020a, b); **B** – wyniki inwentaryzacji tuneli metodą bezpośredniej eksploracji (Sokołowski, Olbrychowski, 2020) – czerwoną strzałką wskazano miejsce katastrofy i zapadlisko w ceglany tunelu

Fig. 10. A – Aerial view of the Pomeranian Princes Castle – indicated (in yellow) is an outline of the confirmed and probable presence of underground tunnels in the terrace and slope area, based on the 2020 studies (Godlewski et al., 2020a, b); **B** – results of inventory of tunnels based on direct exploration (Sokołowski, Olbrychowski, 2020) – the red arrow indicates the disaster site and the collapse within the brick tunnel

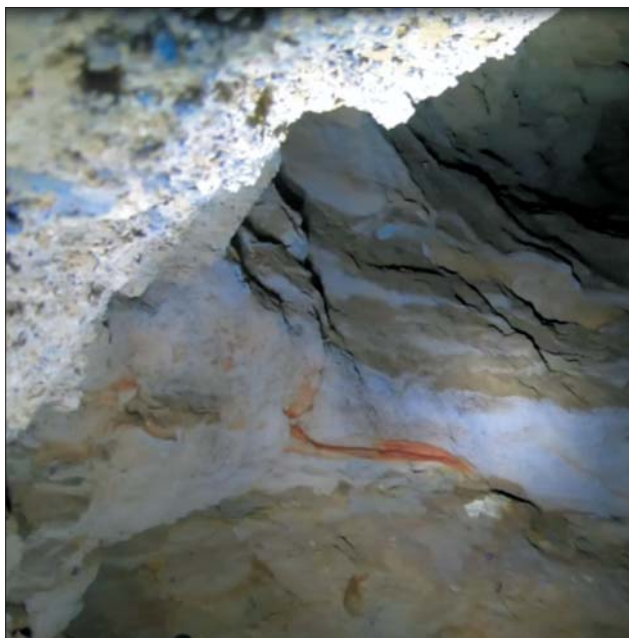
Ryc. 11. Podziemna pustka w okolicy otworu 9 ITB – kamera zwrócona na ścianę boczną, głębokość ok. 13,5 m p.p.t. Widoczna skomplikowana struktura gruntów – naprzemianległe przewarstwienia piaszczysto-pylasto-gliniaste. Fot. T. Godlewski

Fig. 11. View of underground cavity near the borehole 9 ITB, camera facing the sidewall, depth approx. 13.5 m b.g.l. – visible complex structure of soil – alternated sandy-silty-clay layers. Photo by T. Godlewski

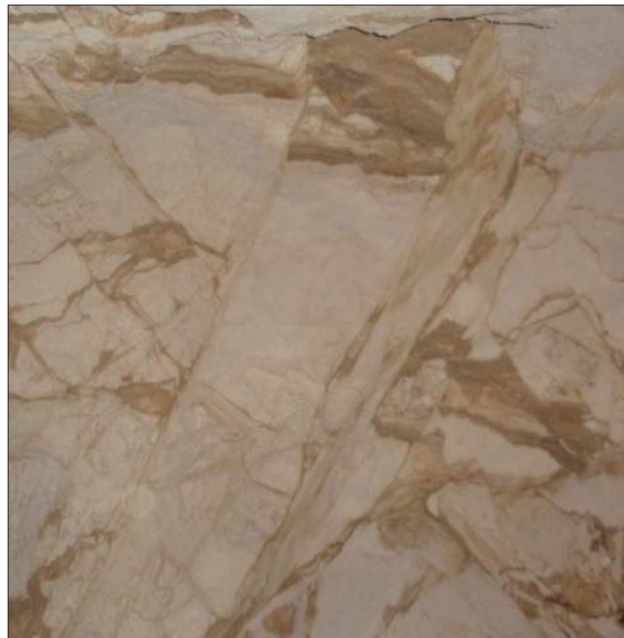
Ryc. 12. Niezabezpieczony przodek jednej z nieukończonych odnog tuneli – widoczna struktura gruntów wokół tuneli wskazuje na niejednorodność materiału (jasne pola – piasek, ciemne grunty pylaste) oraz zaburzenia glaciotektoniczne. Fot. T. Godlewski

Fig. 12. The unprotected face of one of the unfinished part of the tunnel – the visible structure of the ground around the tunnels indicates the heterogeneity of the material (light fields – sand, dark – silty soils) and glaciotektonic disturbances. Photo by T. Godlewski

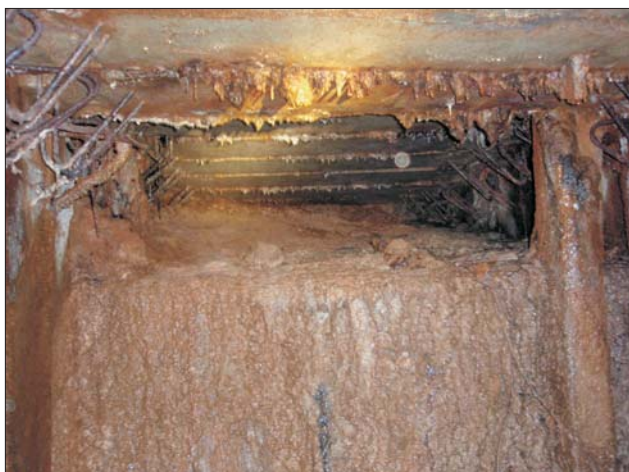
Nieukończony przodek tunelu pod dziedzińcem (ryc. 13) świadczy o tym, że w trakcie jego drążenia natrafiono na przewarstwienie (soczewkę) nawodnionych piasków i piasek wraz z wodą wlał się do wnętrza tunelu. Procesu tego, pomimo próby budowy tymczasowej obudowy, nie udało się zatrzymać. Obecnie woda nadal przesącza się w tym miejscu.

Ryc. 13. Przodek nieukończonego tunelu pod dziedzińcem (zaznaczony zieloną strzałką na ryc. 9) – są widoczne nacieki i stożek napływowy z gruntu naniesionego przez wodę, sedimentacja miała nagły przebieg, o czym świadczy zasięg stropu wykonanej już obudowy w stosunku do położenia prowizorycznego zabezpieczenia z desek (na pierwszym planie). Fot. T. Godlewski

Fig. 13. View of the face of the unfinished tunnel under the courtyard (behind the green arrow according to Fig. 9) – you can see the inflows and the cone from the ground supplied with water, the phenomenon was of a sudden nature as evidenced by the extent of the ceiling of the already made lagging in relation to the position of the makeshift protection in the foreground. Photo by T. Godlewski

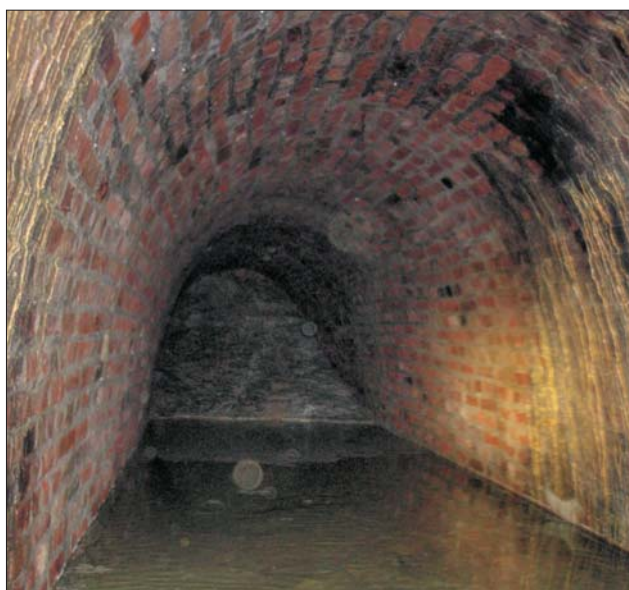
Ryc. 14. Owalny, ceglany tunel, przebiegający wzdłuż północnego skrzydła zamku (widok w kierunku wschodnim) – w głębi widoczne zapadlisko, usytuowane bezpośrednio pod miejscem katastrofy, na ścianach tunelu wybrzuszenia, deformacje i liczne nacieki, dno tunelu zalane. Fot. T. Godlewski

Fig. 14. Oval brick tunnel, running along the northern wing of the castle (view towards the east) – in the depth a sinkhole can be seen, located directly under the disaster site, bulges, deformations and numerous inflows on the tunnel walls, the tunnel bottom is flooded. Photo by T. Godlewski

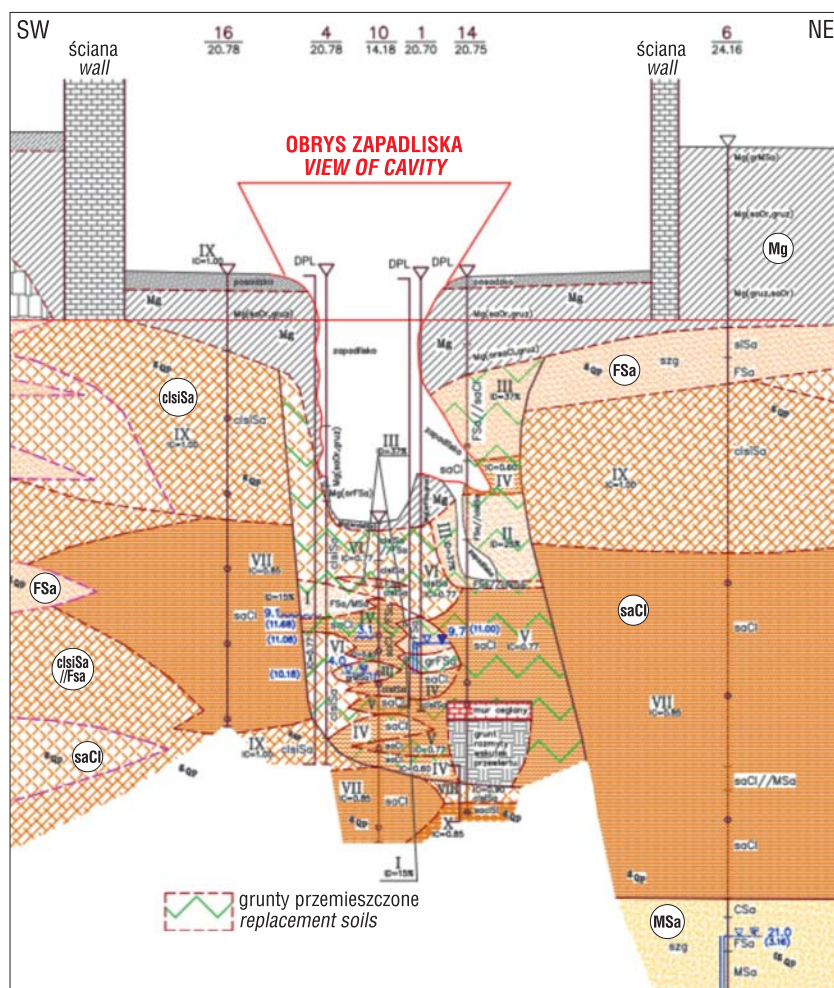
Ryc. 15. Fragment przekroju geologicznego miejsca katastrofy (wg Obera, 2019). Widoczne są: profil otworu nr 16 (wykorzystany na ryc. 6), profil głębokiego (sięgającego serii wodnolodowcowej) otworu nr 6, profile otworów nr 1, 4 i 10, wykonanych w obrębie zapadliska, odnotowujące obecność wody, która dostała się do przemieszczonych gruntów ze zniszczonych instalacji lub z poziomu szańca, oraz profil otworu nr 14, w którym w przelocie 11,3–11,8 m p.p.p. napotkano i przewiercono mur ceglany (wg Kamińskiego i in., 2019)

Fig. 15. Part of the geological section of the crash site (after Ober, 2019). One can see: section of borehole No. 16 (used in Fig. 6), section of deep borehole No. 6 (reaching the fluvioglacial series), sections of boreholes Nos. 1, 4 and 10 drilled within the cavity, recording the presence of water that penetrated into the displaced soils from destroyed installations or from the level of water seepage level, and section of borehole No. 14, in which a brick wall was encountered and drilled at depths of 11.3 and 11.8 m b.f.l. (after Kamiński et al., 2019)

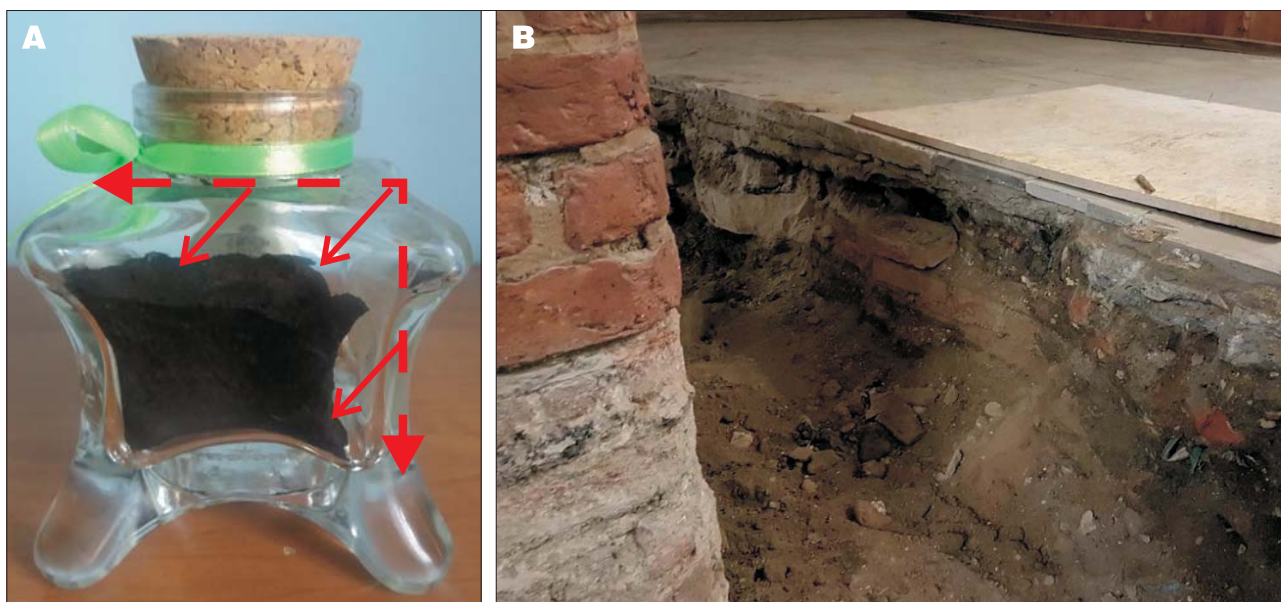
Każdy grunt drobnoziarnisty, spoisty lub organiczny, który znajdzie się w nienaturalnym (cieplejszym) otoczeniu, będzie wysychał i podlegał skurczowi (ryc. 16) i, wbrew potocznym sądom, nie dotyczy to tylko łąk.

Ryc. 16. A – Słój z torfem borowinowym z sanatorium Połczyn Zdrój. Po około 10 latach w temperaturze pokojowej torf zmniejszył objętość o ok. 20%, powodując oderwanie się (szpara ok. 1 cm z prawej strony) od dwóch z czterech ścian słoja. Fot. M. Tarnawski; **B** – odsłonięta część słupa wschodniego z widocznym niejednorodnym, bardzo luźnym i suchym materiałem zasypowym pod posadzką. Fot. T. Godlewski

Fig. 16. A – Jar with peat from the sanatorium Połczyn Zdrój. After about 10 years at room temperature, the peat reduced the volume by about 20%, causing detachment (void of about 1 cm on the right side) from two of the four walls of the jar. Photo by M. Tarnawski; **B** – The exposed part of the eastern pole with visible heterogeneous, very loose and dry backfill material under the floor. Photo by T. Godlewski
