Badania stateczności i monitoring stoku pod kaplicą św. Jana z Dukli w Trzcianie

Zbigniew Bednarczyk¹

Slope stability and monitoring assessment under the chapel of St. John of Dukla in Trzciana Slope. Prz. Geol., 72: 756–771; doi: 10.7306/2024.65

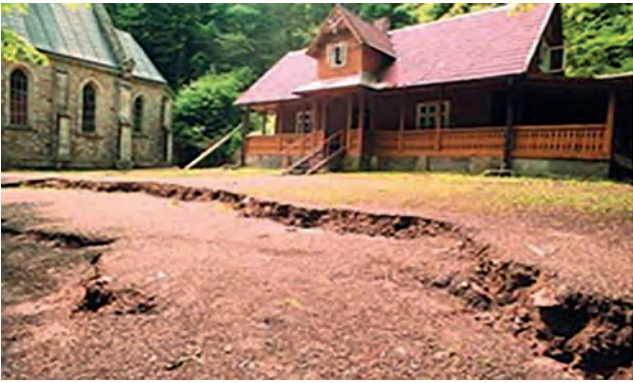
Ryc. 2. Górna granica osuwiska Domu Pielgrzyma i kaplicy św. Jana z Dukli w 2004 r.

Fig. 2. The upper limit of the landslide below the Pilgrim House and the chapel of St. John of Dukla in 2004

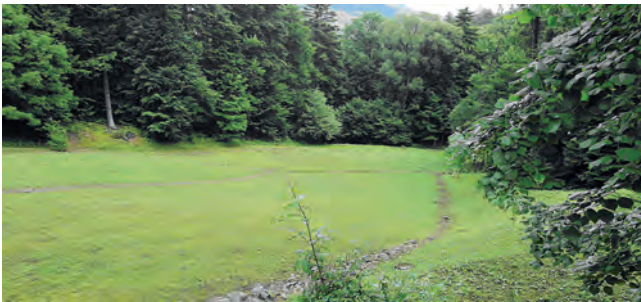
Ryc. 3. Teren zabezpieczonego osuwiska poniżej kaplicy z systemem drenażu powierzchniowego

Fig. 3. The area of the protected landslide below the chapel with the surface drainage system

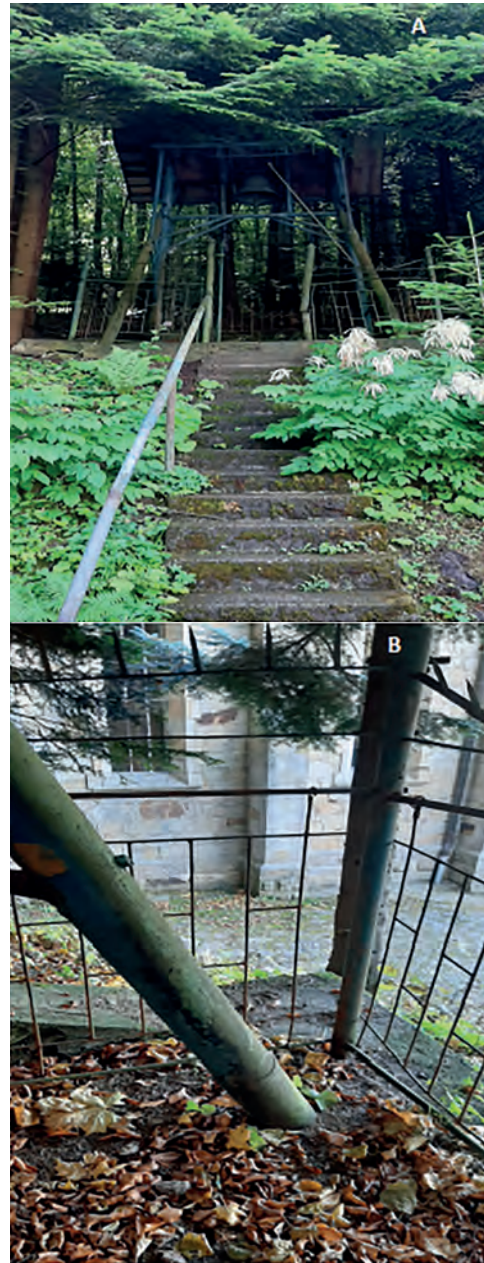
W 1933 r., z okazji jubileuszu 200-lecia beatyfikacji św. Jana z Dukli, przy kaplicy od strony północnej postawiono dzwonnice z trzema dzwonami, z których dwa zaginęły w czasie II wojny światowej. Dzwonnica posadowiona jest na fundamencie betonowym bezpośrednio na skarpie przy kaplicy. W miejscu pod dzwonnice stok nie jest zabezpieczony, a jedynie podparty niskim murem oporowym o wysokości ok. 0,5 m.

Ryc. 4. Dzwonnica przed renowacją: A – widok z dołu; B – podpora dzwonnicy od strony kaplicy

Fig. 4. The bell tower before renovation: A – bottom view; B – support of the bell tower, view from the chapel side

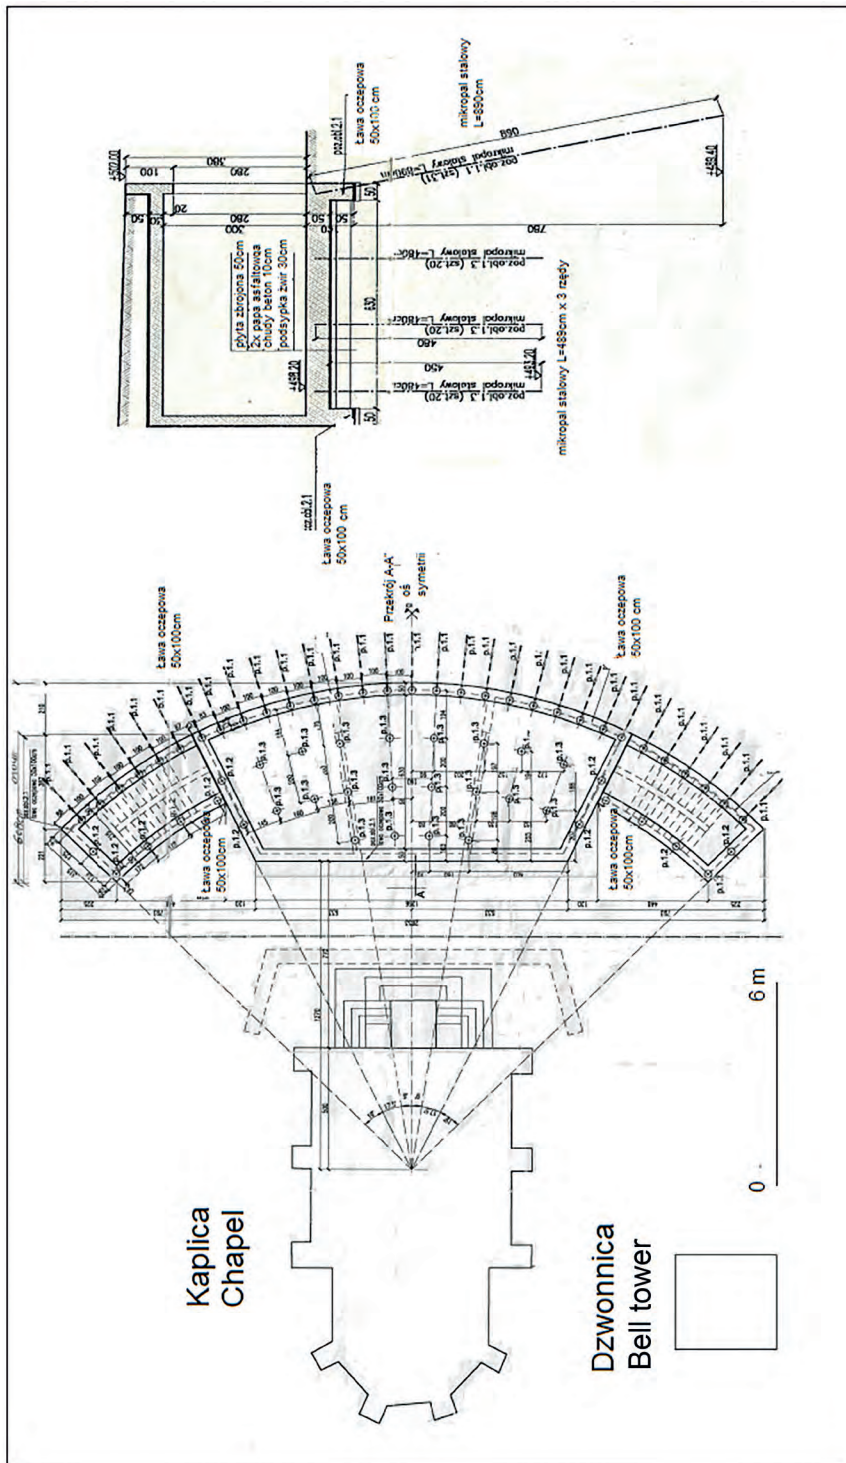
Ryc. 8. Zabezpieczenie kaplicy św. Jana z Dukli, w rejonie groty, w rejonie groty – mur oporowy z mikropali pionowych 8 m i skośnych 12 m, poniżej kaplicy, wraz z blokami kotwiącymi ścianami kaplicy (Biegun, 2001a)
Fig. 8. Protection of the chapel of St. John of Dukla, in the area of the grotto – retaining wall of 8 m vertical and 12 m inclined micropiles, below the chapel, together with anchor blocks for the chapel wall (Biegun, 2001a)

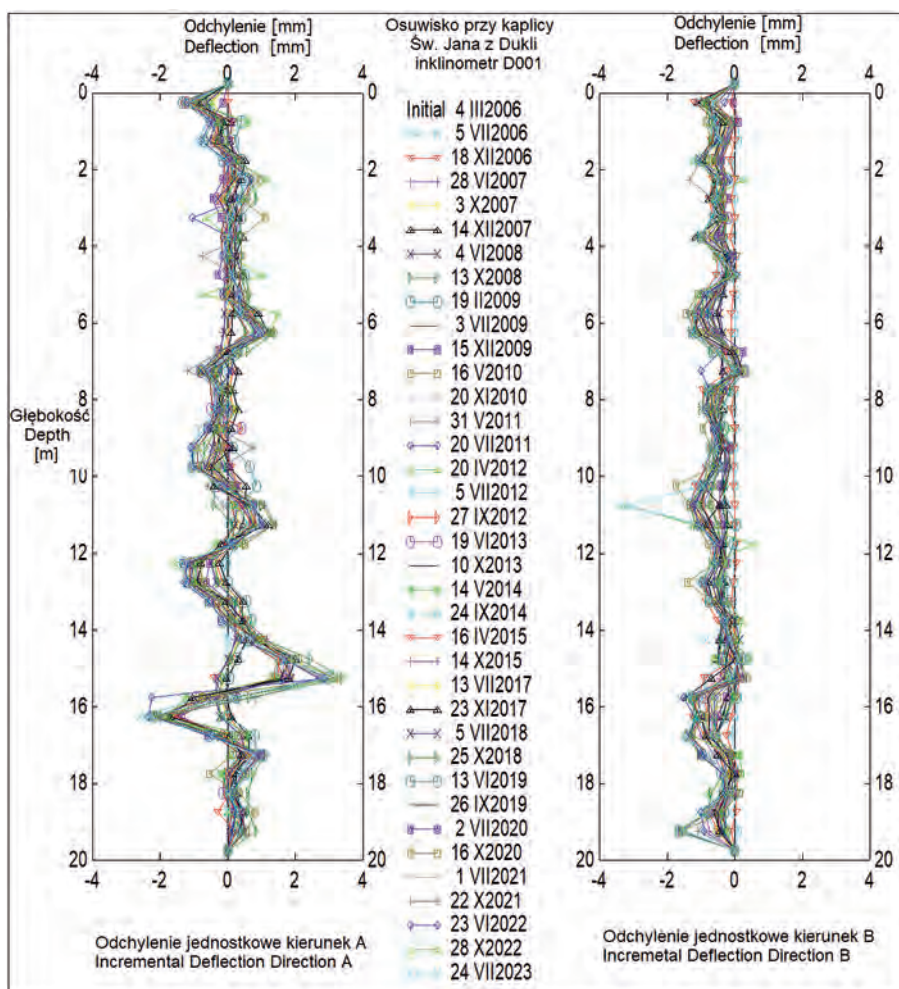
Ryc. 11. Pomiar inklinometryczny D0001, jednostkowe wielkości przemieszczeń

Fig. 11. Inclinometer measurement D0001, incremental displacement quantities

w analogicznych okresach czasu jak w kierunku A zgodnym z nachyleniem stoku były jednak o około połowę mniejsze. Największe naprężenia ścinające, wyrażane jako procent całkowitych naprężeń ścinających w podłożu na dzień w kierunkach A i B (ryc. 12). Wskazują one na analogiczne okresy zwiększonych naprężeń ścinających osiągających od maksymalnie (+) 0,002% / dzień do (-) 0,002% / na dzień w okresie po instalacji systemu monitoringu w 2006 r. i podobne jak przemieszczenia w latach: 2008, 2010, 2019 i 2021. Z wykresów przemieszczeń i naprężeń ścinających (ryc. 11–12) widać, że największe zmiany naprężeń i zmienne przemieszczenia w podłożu występowały przez pierwsze pięć lat po zabezpieczeniu do 2011 r. Dotychczas wykonane pomiary potwierdziły fakt, że prace stabilizacyjne obniżyły ryzyko osuwiskowe w rejonie kaplicy, jednak

wskazują, że w podłożu wciąż zachodzą kilkumilimetrowe przemieszczenia wgłębne. Ze względu na niekorzystne warunki geotechniczne tego rejonu, potrzebę kontroli prac zabezpieczających i ochrony tego wyjątkowego miejsca dla przyszłych pokoleń, pomiary powinny być kontynuowane także w latach następnych.

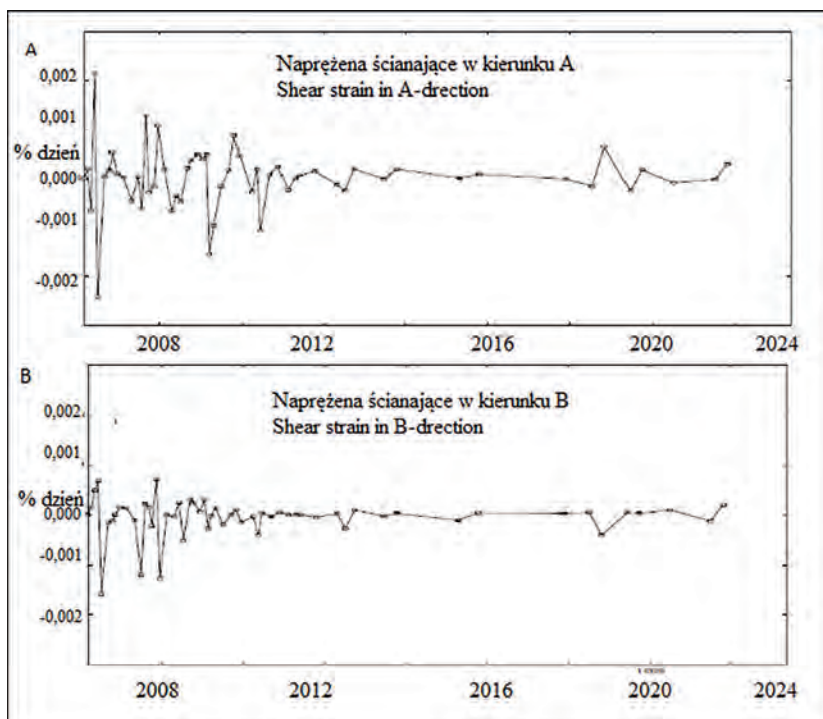
Ryc. 12. Pomiar inklinometryczny D001 naprężenia ścinające: A – w kier. A; B – w kier. B, 03.2006–10.2021

Fig. 12. Inclinometer measurement of D001 shear stress: A – in dir. A; B – in dir. B, 03.2006–10.2021

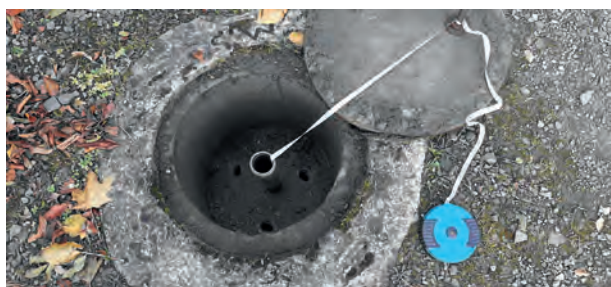
Piezometr umożliwiający pomiary głębokości poziomu zwierciadła wód gruntowych znajduje się w odległości 2 m w kierunku wschodnim od punktu pomiarów inklinometrycznych (ryc. 13). Wyniki pomiarów wykonanych w latach 2021 i 2022 wykazały, że zwierciadło wód gruntowych znajdowało się na głębokości 2,5–4,0 m p.p.t. Stosunkowo duża różnica jego głębokości uwarunkowana była w zmienionych ilościach wody wypływającej ze źródła w grocie pod kaplicą.

Ryc. 13. Pomiar w piezometrze przy kaplicy św. Jana z Dukli, październik 2021

Fig. 13. Measurement at the piezometer at the chapel of St. John of Dukla, October 2021

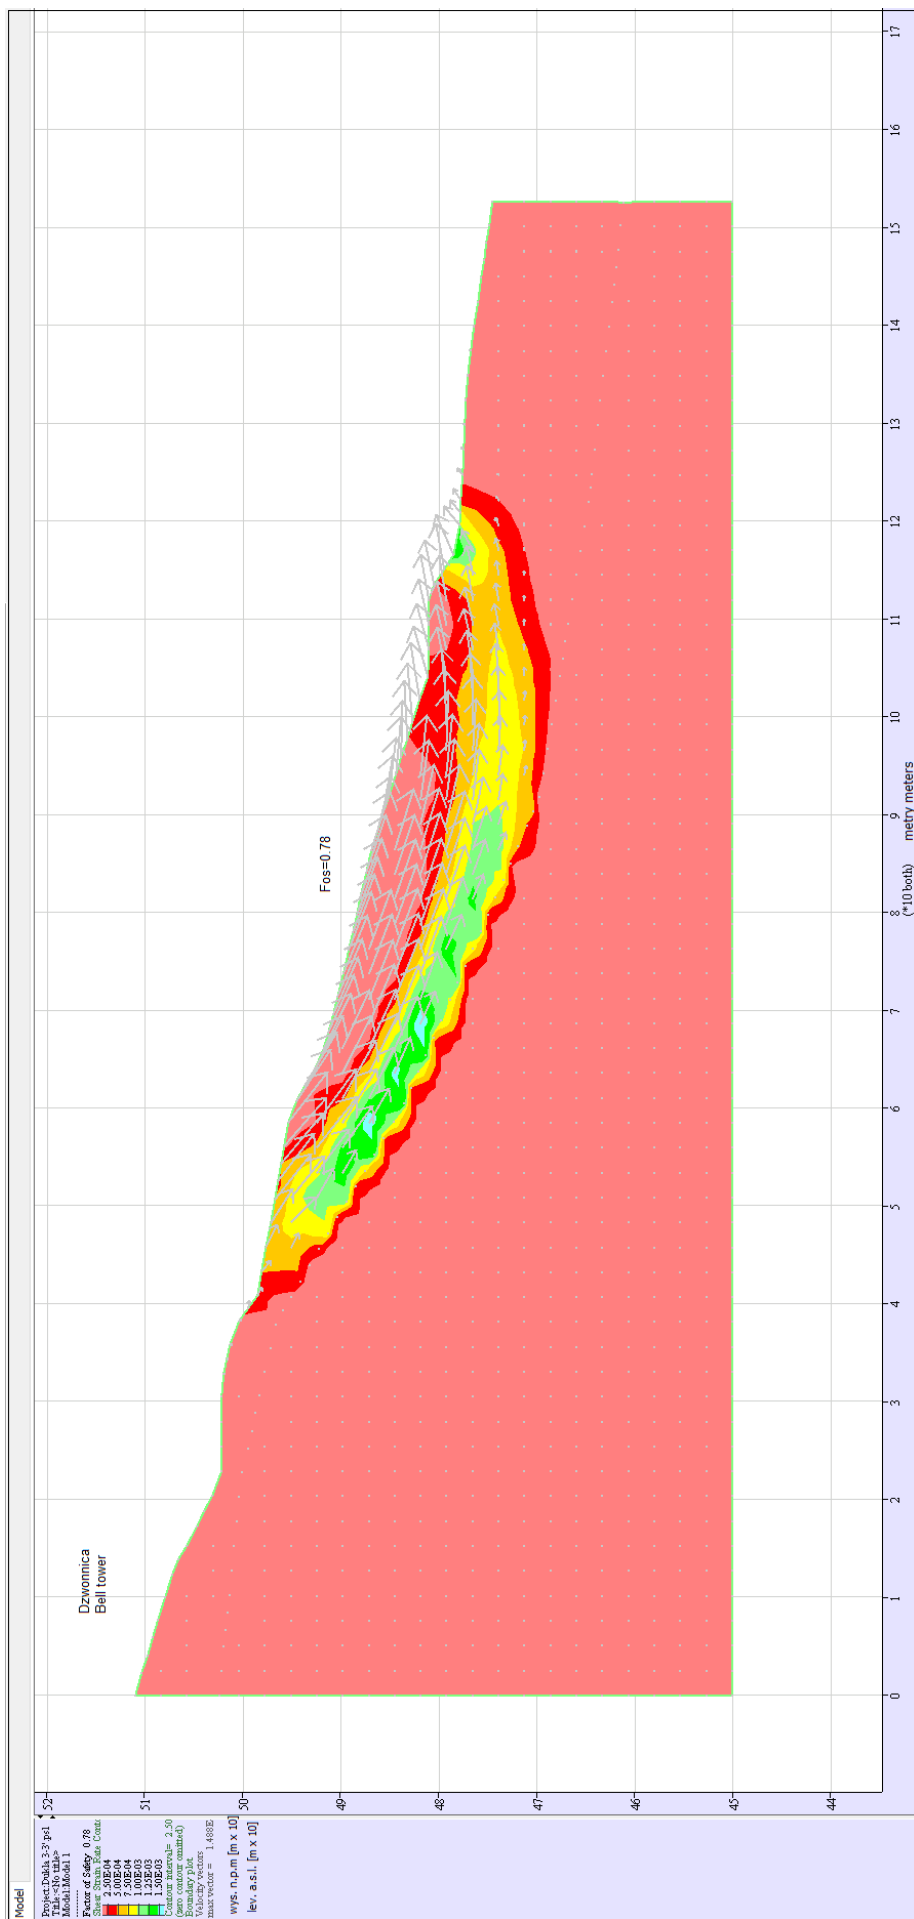
Ryc. 16. Analiza stateczności stoku wraz z dzwonnicyą bez zabezpieczenia stoku Fos = 0,78
 Ryc. 16. Analysis of slope stability with bell tower without slope protection Fos = 0.78

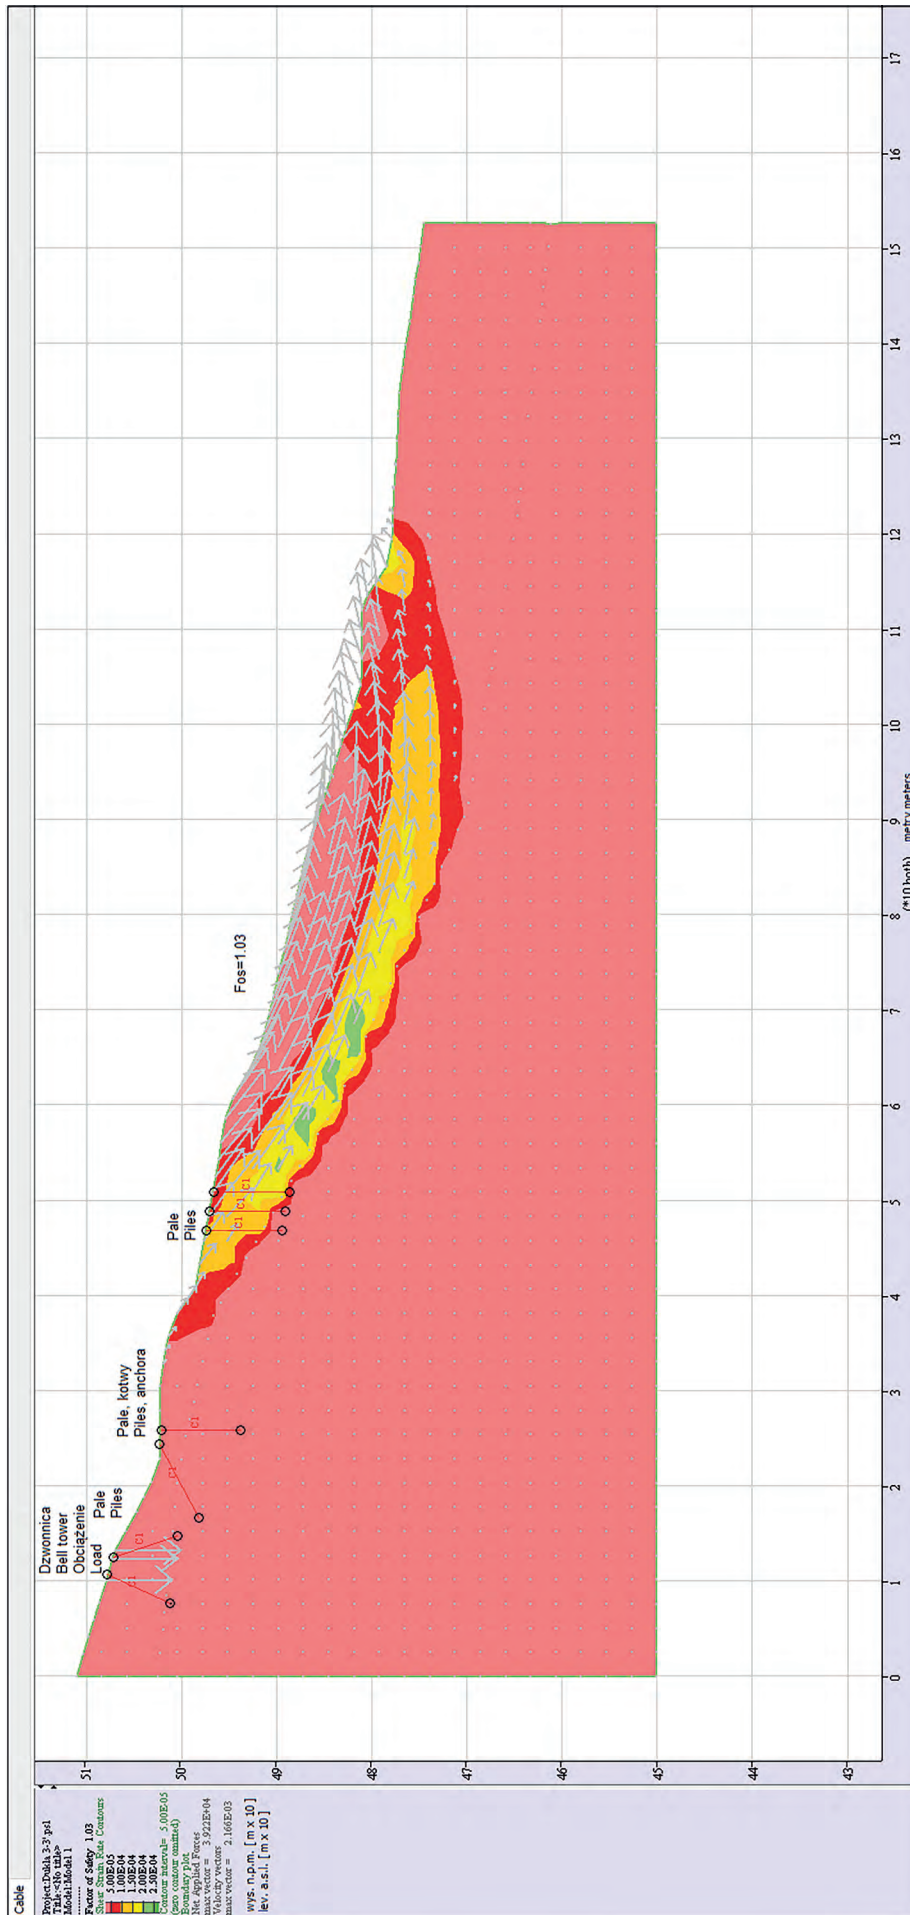
polacji Lagrange'a i przedstawione w postaci izoliniowej, jako prędkości odkształcenia stycznego [s] lub prędkości przemieszczeń [m/s]. W wykonanych obliczeniach na prawej i lewej krawędzi modelu unieruchomiono przemieszczenia poziome dopuszczając jedynie swobodny ruch w kierunku pionowym. Natomiast na dolnej krawędzi zablokowano przemieszczenia pionowe dopuszczając ruch w kierunku poziomym. Powierzchnia terenu była powierzchnią swobodną. Wprowadzona gęstość siatki obliczeniowej miała wymiary 25 × 25 cm. Model zawierał przewidywaną głębokość występowania poziomego zwierciadła wód gruntowych, wynikającą z wykonanych wiercen terenowych oraz stabilizację wykonaną wg projektu ITB – trzy rzędy mikropali pionowych (8 m) pod grotą oraz mikropale pionowe (8 m) i ukośne (12 m) przed kaplicą św. Jana z Dukli. Do analizy wprowadzono kotwy lub mikropale ukośne (4 szt.) o długości 6 m pod dzwonnica. Uwzględniono też obciążenie od dzwonnicy i fundamentu (10 kPa). Analizy umożliwiły lokalizację powierzchni granicznej, stref występowania największych odkształceń i prędkości przemieszczeń w obrębie stoku. Otrzymane wyniki, oprócz określenia wskaźnika stateczności stoku, wskazały, gdzie i jak będzie przebiegać powierzchnia poślizgu. Pozwoliło to także na przybliżoną lokalizację stref charakteryzujących się największymi prędkościami przemieszczeń. Przyjęte założenia i wyniki wykonanych obliczeń przedstawiono na rycinach 14–16. Na rycinie 14 przedstawiono model geometryczny przekroju obliczeniowego wraz z zabezpieczeniem i głębokością występowania wód gruntowych, a na rycinie 15 – zastosowaną siatkę obliczeniową. Wyniki analizy przedstawiono na rycinie 16. Wykonana analiza, przy przyjętych archiwalnych parametrach gruntów, wskazuje na bardzo niski wskaźnik stateczności zbocza, wynoszący $FS = 0,78$. Należy jednak zaznaczyć, że dotyczy on terenu osuwiska poniżej wykonanego zabezpieczenia. Program Flac 7.0 jednocześnie wskazuje, że istnieje tam duże prawdopodobieństwo wystąpienia przemieszczeń wgłębnych. Po uwzględnieniu wykonanego zabezpieczenia wskaźnik stateczności FS wzrósł do 1,03 (ryc. 17).

Przyjmuje się, że wartości wskaźnika stateczności, wynoszące powyżej $FS = 1,5$, wskazują na bardzo małe prawdopodobieństwo powstania osuwiska. Możliwość wystąpienia osuwiska jest prawdopodobna przy wskaźnikach stateczności $FS = 1,3–1,5$ natomiast bardzo prawdopodobna, przy FS wynoszącym ok. 1,0–1,3, i pewna, gdy jest równa i poniżej $FS = 1,0$. W rejonie wykonanego zabezpieczenia przy świątyni i w rejonie dzwonnicy program nie wskazuje na powstanie strefy przemieszczeń. Należy tutaj podkreślić, że wykonana analiza stateczności stoku na podstawie dokumentacji geologiczno-inżynierskiej z 2000 r. i zabezpieczenia z 2004 r. może nie być w pełni miarodajna, gdyż warunki gruntowo-wodne mogły się od tego czasu zmienić. Metoda SSR jest skuteczna pod względem wykrycia najsłabszego ogniwa w analizowanym zboczu, jednak jej wiarygodność zależy od szeregu czynników. Błędy interpretacyjne mogą być różnego pochodzenia. Zazwyczaj są one związane z niepewnością lub błędnymi parametrami wytrzymałościowymi i geometrycznymi modelu. Wprowadzone parametry wytrzymałościowe mają bardzo przybliżony charakter, gdyż nie są na podstawie badań laboratoryjnych, a jedynie na podstawie archiwalnych wiercen, sondowań dynamicznych i tzw. doświadczenia porównywalnego. Wyniki analiz stateczności zależą wprost od wielkości wprowadzonych do obliczeń parametrów wytrzymałościowych i wymagają

Ryc. 17. Analiza stateczności stoku wraz z dzwonnicy z uwzględnieniem zabezpieczenia, Fos = 1,03
Fig. 17. Stability analysis of the slope with the belfry taking into account protection, Fos = 1.03

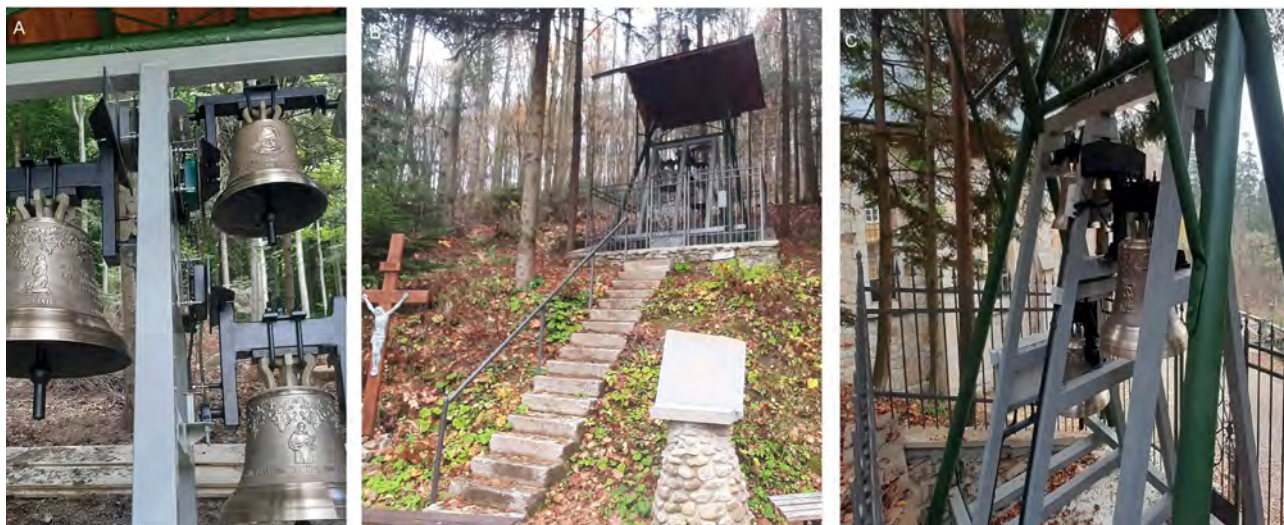
Ryc. 18. Dzwonnica przy kaplicy św. Jana z Dukli po renowacji z kompletem dzwonów; **A** – dzwony z nowym systemem uruchamiania; **B** – widok z dołu skarpy; **C** – widok boczny na dzwonnica i kaplicę

Fig. 18. The bell tower at the chapel of St. John of Dukla after restoration with a complete set of bells; **A** – the bell tower with a new actuation system; **B** – view from the bottom of the slope; **C** – side view of the bell tower and chapel

że remont i modernizacja dzwonnicy będzie możliwa jednak pod pewnymi warunkami, wynikającymi ze specyfiki badanego terenu i jego właściwości geologiczno-inżynierskich. Analiza materiałów archiwalnych wykazała, że strop zwężonych piaskowców, pomiędzy dzwonnica a kaplicą św. Jana z Dukli, znajdował się na głębokości 2 m p.p.t. Stwierdzono, że bezpieczne posadowienie podpór konstrukcji dzwonnicy w warstwie piaskowców powinno wynosić ok. 2 m, przy całkowitej głębokości pali ok. 6–7 m. Zalecono żeby fundament pod nową dzwonnica odpowiednio zazbroić. Górna powierzchnia fundamentu została pochyłona w stronę stoku, aby umożliwić spływ wód opadowych (różnica wysokości ok. 5–10 cm). Nową konstrukcję i fundament dzwonnicy wykonano – zgodnie z zaleceniem – z materiału, który nie powoduje nadmiernego obciążenia. Przestrzegano też przed podcinaniem stoku pod dzwonnica głębokimi pracami ziemnymi oraz wycinaniem rosnących tam drzew, usuwaniem ich korzeni, wierceniem głębokich otworów przy kaplicy i dzwonnicy i nadmiernego obciążania stoku. Zalecono, żeby prace budowlane zaplanować i przeprowadzić możliwie szybko w suchym okresie, bez dużych opadów atmosferycznych, najlepiej latem. Wskazano także na konieczność zabezpieczenia stoku pod dzwonnica, od strony kaplicy św. Jana z Dukli, przed procesami wymywania gruntu i erozji. Stok w najbardziej nachylonej części pokryto geowłókniną i podparto płytami z kamienia o zredukowanym ciężarze. W innych miejscach zastosowano geowłókninę i obsiew trawą. Udrożniono także otwory w murze oporowym nad kościołem i wykonano odprowadzenie wody spod muru do systemu odwodnienia osuwiska. Zalecono, aby stok ponad dzwonnica zabezpieczyć przed infiltracją wód opadowych, a na fundamencie dzwonnicy umieścić dwa repery geodezyjne.

Wskazano, że stateczność dzwonnicy po remoncie i instalacji nowych dzwonów i systemu ich wyzwalania, należy monitorować geodezyjnie przez co najmniej 3 lata (łącznie 6 pomiarów reperów na fundamencie, co roku wiosną i jesienią). Zalecono także kontynuację pomiarów inklinometrycznych i piezometrycznych przy kaplicy. Ze względu na fakt, że teren przy kaplicy znajduje się w rejonie osuwiskowym, a prace zabezpieczające osuwisko były finansowane w ramach projektu SOPO (nadzorowanego przez PIG-PIB),
