Kamień w konstrukcjach gabionowych

Stone in gabion constructions. Prz. Geol., 73: 75–80; doi: 10.7306/2025.6

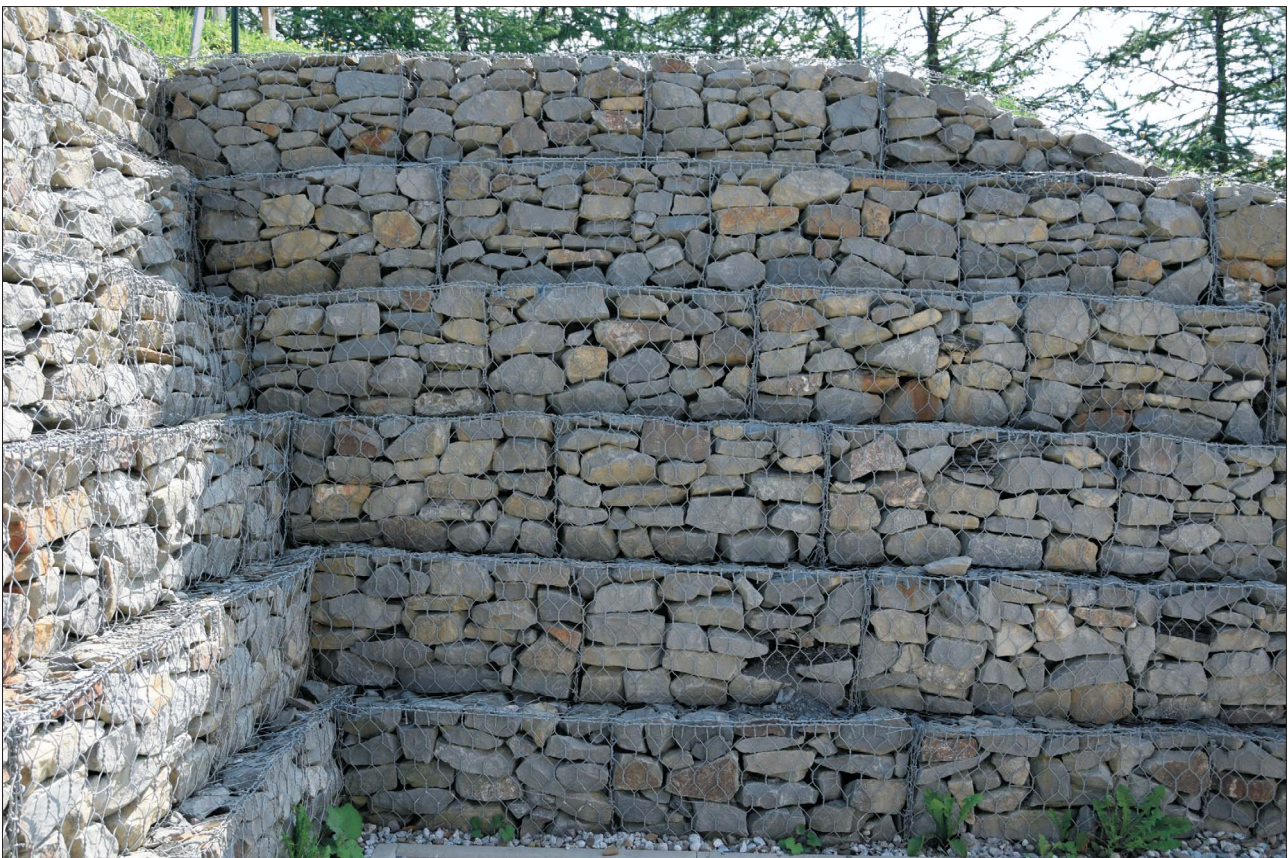
Po dwóch latach użytkowania muru, w 2018 r., stwierdzono pęknięcie, wykruszanie, a nawet rozpad licznych brył występującego w nim kamienia. Ponadto zaobserwowano przemieszczanie się niektórych brył w obrębie koszy i deformację siatki stanowiącej ich konstrukcję. Chcąc poznać przyczyny powstałych zniszczeń, przeprowadzono analizę sposobu wykonania muru, a następnie poddano ocenie jakość zastosowanego kamienia. W tym celu wykonano jego makroskopowe obserwacje petrograficzne i określono właściwości fizyczne i mechaniczne, takie jak: nasiąkliwość, mrozoodporność oraz odporność na zniszczenie. Wyniki tych badań wykazały, że kosze wypełniono nieforemnymi bryłami zróżnicowanego litologicznie kamienia (o wielkości od 10 do 40 cm). Ułożono je ręcznie, ale w sposób bezładny i stosunkowo luźno, pozostawiając liczne puste przestrzenie między nimi. Nie stwierdzono przejawów występowania utraty nośności przez nieodpowiednio przygotowane podłoże gruntowe pod murem bądź nadmiernych i nierównomiernych osiadań wywołanych obciążeniem własnym muru. Nie zaobserwowano także oznak deformacji lub wychylenia muru, spowodowanych np. parciem bocznym od strony zasypowej (czyli od strony zbocza).

Ryc. 1. Fragment muru gabionowego wykonanego z brył piaskowca karpackiego, 2018 r. Fot. M. Rembiś
Fig. 1. Part of a gabion wall made of Carpathian sandstone blocks, 2018. Photo by M. Rembiś

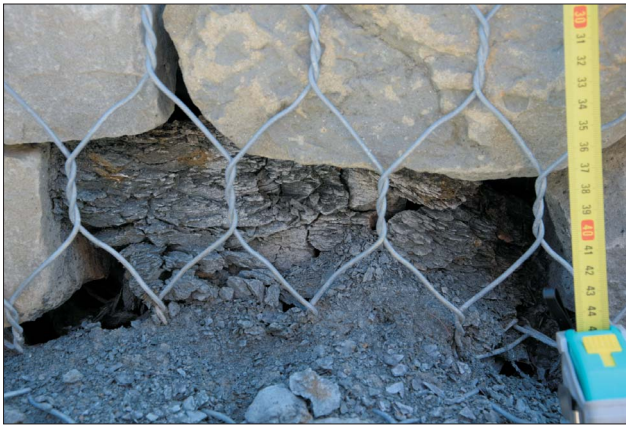
Ryc. 8. Prawie całkowicie rozłożony okrusz mułowca po dwóch latach użytkowania muru. Fot. M. Rembiś

Fig. 8. An almost completely disintegrated fragment of mudstone shale, after two years of use of the wall. Photo by M. Rembiś

Stwierdzono, że destrukcji o największym nasileniu uległy piaskowce o teksturze laminowanej, łupek mułowcowy i mułowiec (odmiany IX–XII). Udział ilościowy tych skał w budowlach (określony tak samo jak zwięzłych odmian piaskowca) wynosi 16%. Skały tego rodzaju charakteryzują się bardzo dużą nasiąkliwością (5,27–9,19%), brakiem mrozoodporności, wyrażającym się dużym ubytkiem masy (2,3–3,1% po wykonaniu badania) oraz niewielką odpornością na zniszczenie (kategorie CS_{18} – CS_{40}).

Kamienie należące do odmian V–XII, ze względu na opisane szybkie uleganie destrukcji, nie powinny być stosowane do budowy murów gabionowych, jak też innych budowli poddanych działaniu czynników atmosferycznych (vide np. normy: PN-EN 13383-1:2003 lub PN-EN 771-6+A1:2015-10; PN-EN 1469:2015-04).

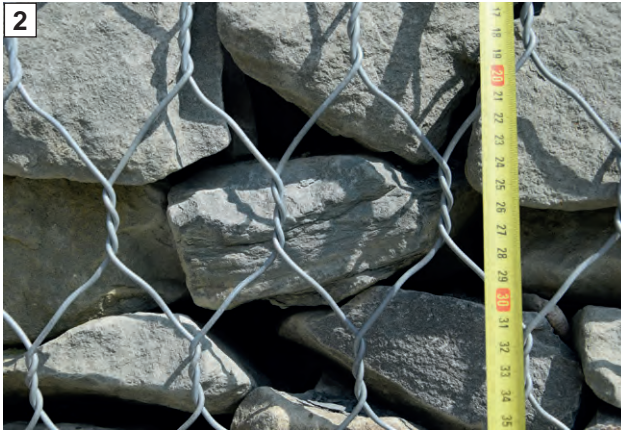
Ryc. 2. Dobrze zachowane bryły drobnoziarnistego piaskowca o teksturze bezładnej i spoiwie krzemionkowo-wapnistym. Pośrodku jest widoczna rozwarstwiająca się bryła piaskowca o teksturze laminowanej, 2018 r. Wszystkie fot. M. Rembiś

Fig. 2. Well-preserved lumps of fine-grained structureless sandstone with a silica-lime cement. In the central part, a lump of sandstone is visible, disintegrating along the lamination surfaces, 2018. All photos by M. Rembiś

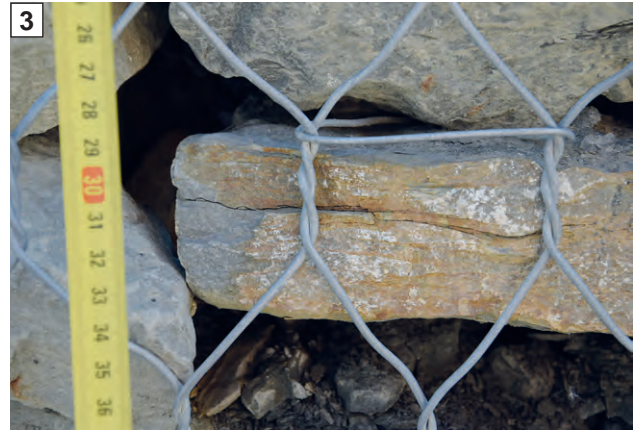
Ryc. 3. Częściowo rozwarstwiona bryła piaskowca o teksturze laminowanej i spoiwie wapnisto-krzemionkowym, 2018 r.

Fig. 3. Partially disintegrated sandstone block with laminated texture and lime-silica cement, 2018

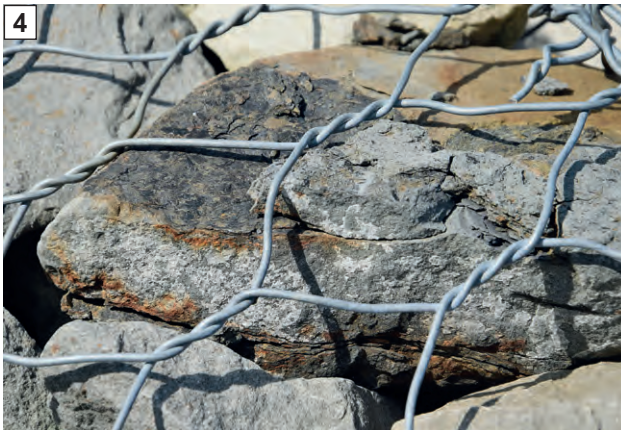
Ryc. 4. Częściowo rozwarstwiona bryła zwiędzłego piaskowca o teksturze laminowanej i spoiwie ilasto-krzemionkowym, 2018 r.

Fig. 4. Partially disintegrated lump of weathered sandstone with laminated texture and clay-silica cement, 2018

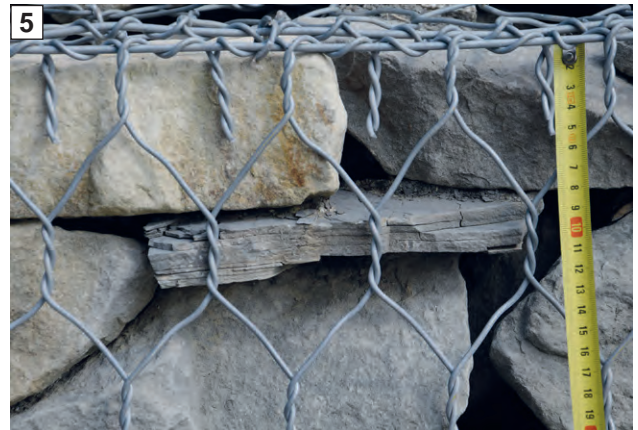
Ryc. 5. Bryła drobnoziarnistego piaskowca o teksturze laminowanej równoległej i spoiwie ilastym z domieszką krzemionkowego i wapnisteo, ulegająca rozpadowi wzdłuż płaszczyzn laminacji na cienkie tabliczki, 2018 r.

Fig. 5. A lump of fine-grained sandstone with a parallel-laminated texture and a clay binder with an admixture of siliceous and calcareous cements, disintegrating along the lamination surfaces into thin plates, 2018

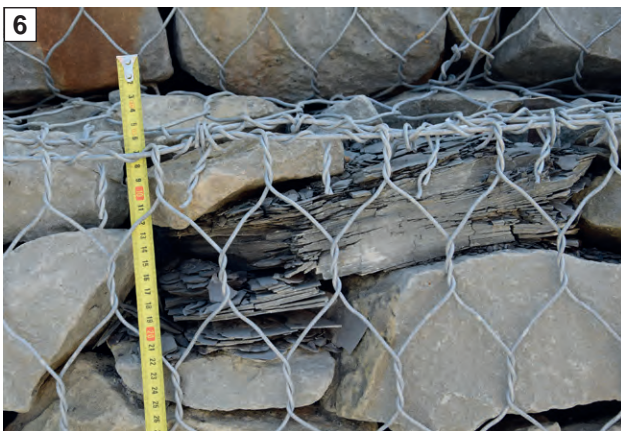
Ryc. 6. Rozwarstwiający się okrusz łupka mułowcowego, 2018 r.

Fig. 6. Delaminating fragment of mudstone shale, 2018

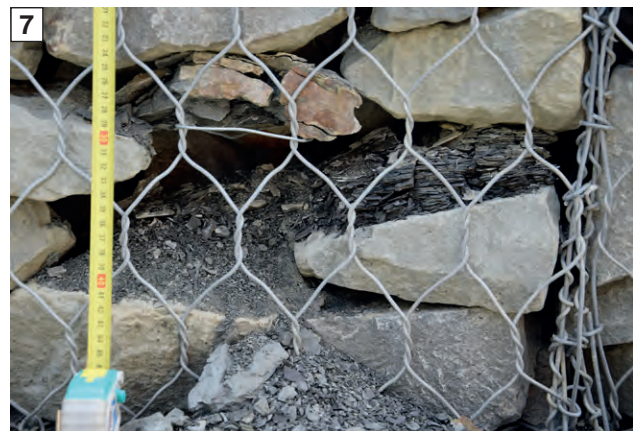
Ryc. 7. Silnie zdezintegrowana bryła nierównoziarnistego piaskowca o teksturze laminowanej faliście. Bezpośrednio pod nią jest widoczny okrusz łupka mułowcowego znajdującego się w stanie niemal zupełnego rozpadu, 2018 r.

Fig. 7. A strongly disintegrated lump of poorly sorted sandstone with a laminated, wavy texture. Directly below it, an almost completely disintegrated fragment of mudstone shale is visible, 2018
