## Kamień w konstrukcjach gabionowych (patrz str. 75)

Stone in gabion constructions (see p. 75)

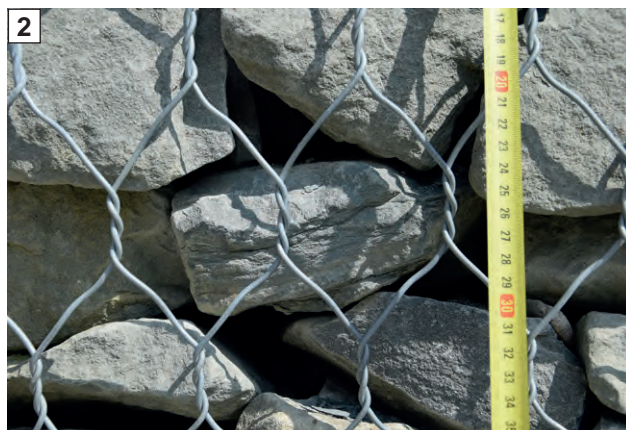
**Ryc. 2.** Dobrze zachowane bryły drobnoziarnistego piaskowca o teksturze bezładnej i spoiwie krzeminkowo-wapnistym. Pośrodku jest widoczna rozwarstwiająca się bryła piaskowca o teksturze laminowanej, 2018 r. Wszystkie fot. M. Rembiś

**Fig. 2.** Well-preserved lumps of fine-grained structureless sandstone with a silica-lime cement. In the central part, a lump of sandstone is visible, disintegrating along the lamination surfaces, 2018. All photos by M. Rembiś

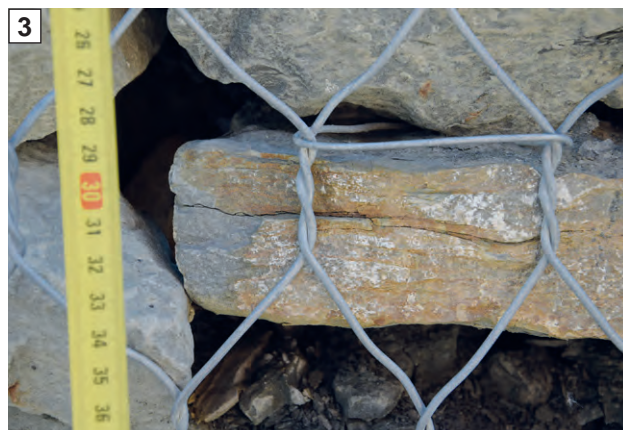
**Ryc. 3.** Częściowo rozwarstwiona bryła piaskowca o teksturze laminowanej i spoiwie wapnisto-krzeminkowym, 2018 r.

**Fig. 3.** Partially disintegrated sandstone block with laminated texture and lime-silica cement, 2018

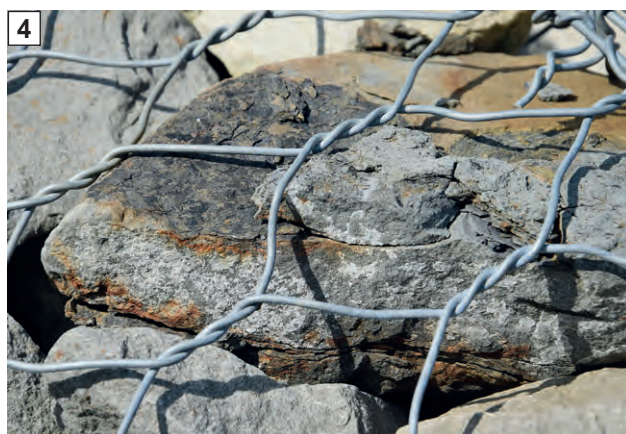
**Ryc. 4.** Częściowo rozwarstwiona bryła zwiędzłego piaskowca o teksturze laminowanej i spoiwie ilasto-krzeminkowym, 2018 r.

**Fig. 4.** Partially disintegrated lump of weathered sandstone with laminated texture and clay-silica cement, 2018

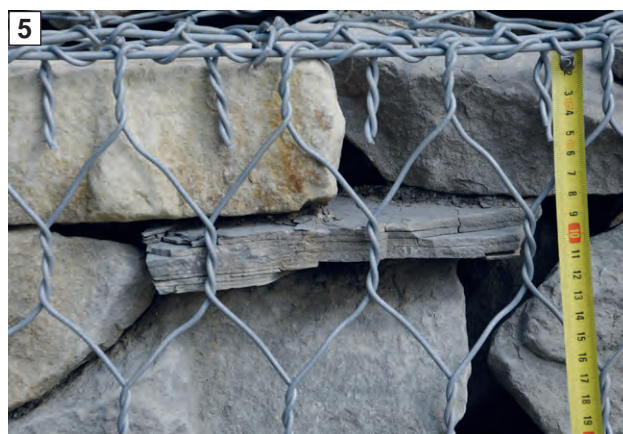
**Ryc. 5.** Bryła drobnoziarnistego piaskowca o teksturze laminowanej równoległej i spoiwie ilastym z domieszką krzeminkowego i wapnisteo, ulegająca rozpadowi wzdłuż płaszczyzn laminacji na cienkie tabliczki, 2018 r.

**Fig. 5.** A lump of fine-grained sandstone with a parallel-laminated texture and a clay binder with an admixture of siliceous and calcareous cements, disintegrating along the lamination surfaces into thin plates, 2018

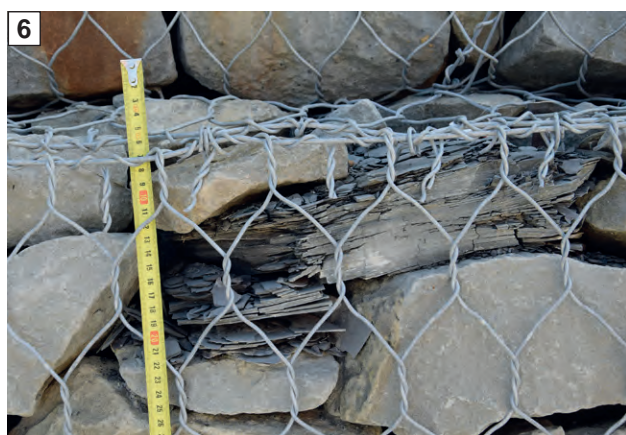
**Ryc. 6.** Rozwarstwiający się okrusz łupka mułowcowego, 2018 r.

**Fig. 6.** Delaminating fragment of mudstone shale, 2018

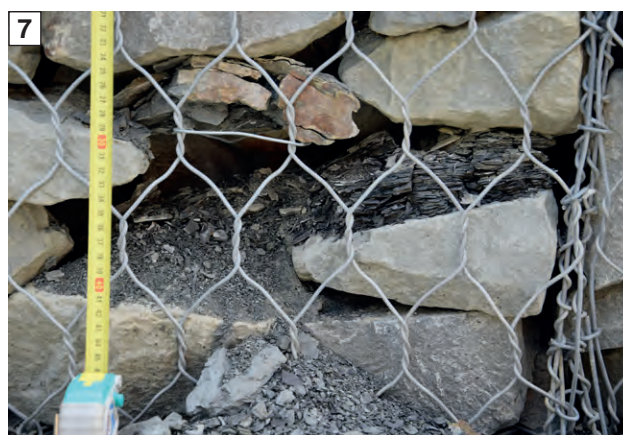
**Ryc. 7.** Silnie zdezintegrowana bryła nierównoziarnistego piaskowca o teksturze laminowanej faliście. Bezpośrednio pod nią jest widoczny okrusz łupka mułowcowego znajdującego się w stanie niemal zupełnego rozpadu, 2018 r.

**Fig. 7.** A strongly disintegrated lump of poorly sorted sandstone with a laminated, wavy texture. Directly below it, an almost completely disintegrated fragment of mudstone shale is visible, 2018
