Przyczyny zanieczyszczenia wód podziemnych ujęcia Tursko dla miasta Pleszewa (województwo wielkopolskie)

Krzysztof Dragon¹, Józef Górski¹

The causes of the groundwater quality deterioration at the Tursko well-field supplying the town Pleszew (Wielkopolska Region). *Prz. Geol.*, 56: 465–471.

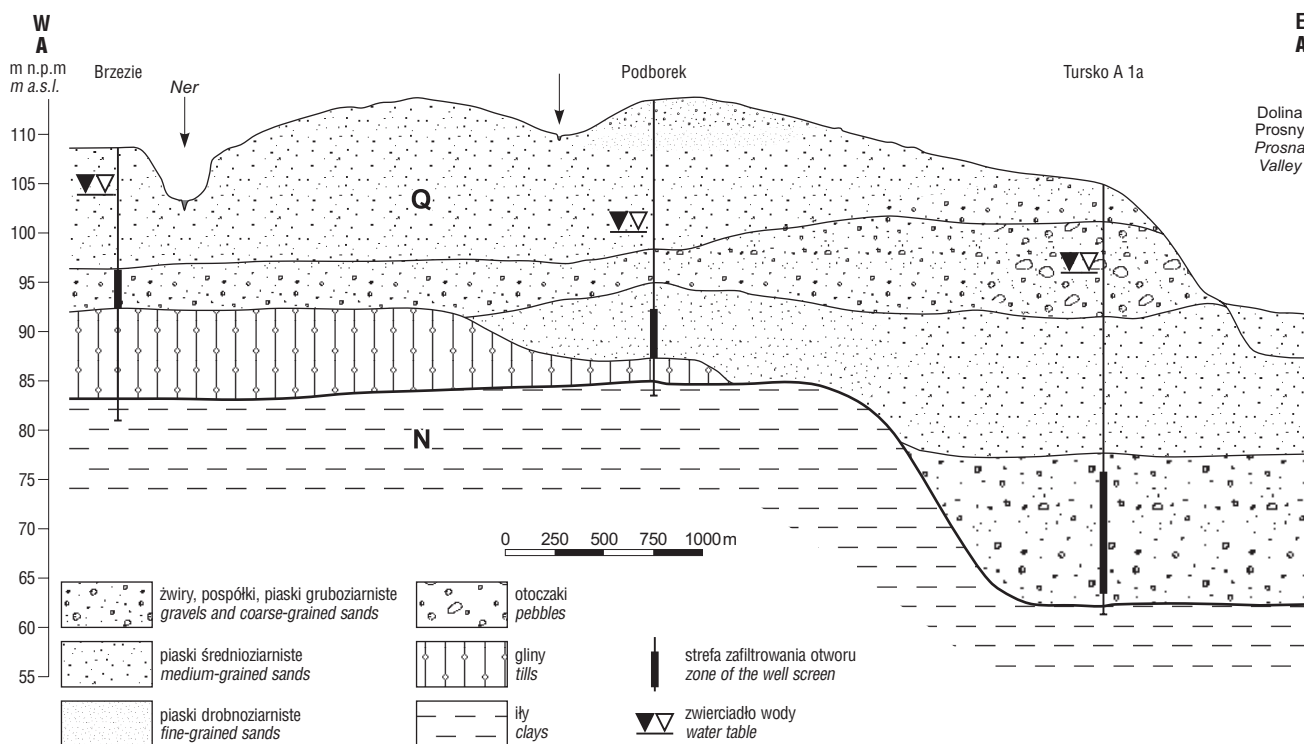
Ryc. 2. Przekrój hydrogeologiczny; N — neogen, Q — czwartorzęd
 Fig. 2. Hydrogeological cross-section; N — Neogene, Q — Quaternary

Studnie ujmują czwartorzędowy poziom wodonośny w dolinie kopalnej (ryc. 1). W rejonie ujęcia miąższość osadów doliny wynosi 43–44 m (ryc. 2). Warstwa wodonośna jest zbudowana głównie z gruboziarnistych piasków i żwirów. Ich współczynnik filtracji wynosi 1,5–1,9 m/h (Dąbrowski & Zboralska, 1977). Również strefa aeracji, miąższości ok. 10 m, jest zbudowana z gruboziarnistych osadów, charakteryzujących się bardzo dobrą przepuszczalnością. W konsekwencji warunki te stwarzają możliwość migracji zanieczyszczeń z powierzchni terenu.

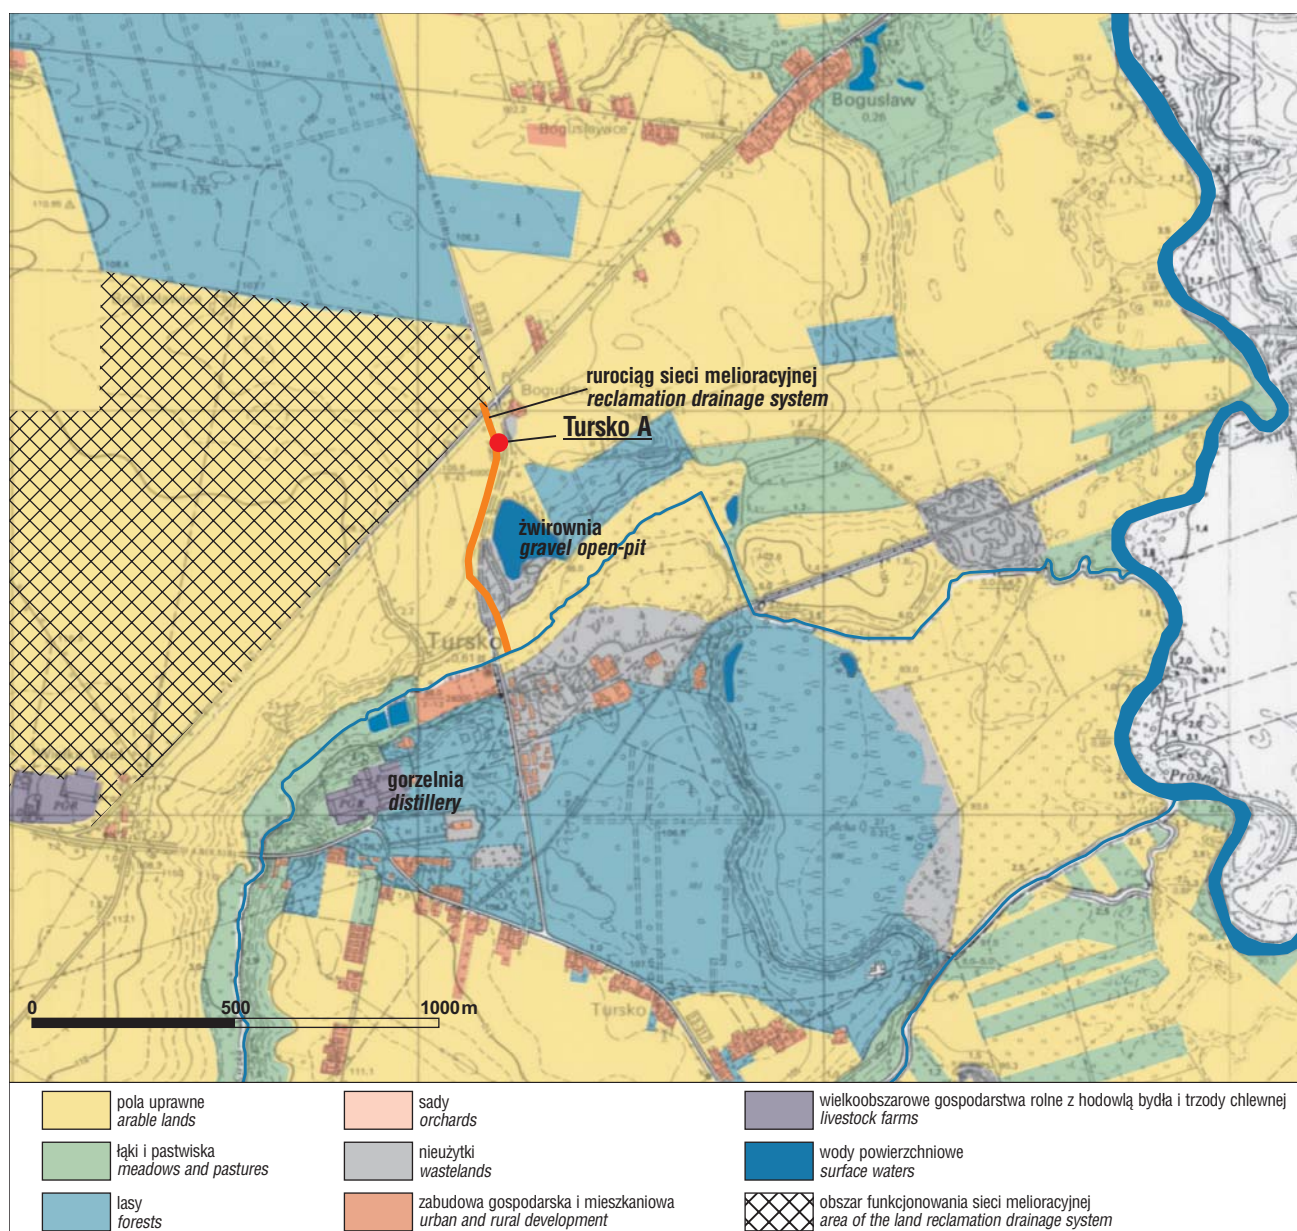
Ryc. 3. Mapa zagospodarowania przestrzennego otoczenia ujęcia wody Tursko A
Fig. 3. Map of the land use (area of the Tursko A well-field)

Zagospodarowanie przestrzenne najbliższego otoczenia ujęcia jest typowo rolnicze, z przewagą pól ornych (ryc. 3). Pod względem rodzaju upraw dominuje kukurydza oraz zboża i ziemniaki. Na polach jest stosowane zarówno nawożenie mineralne, jak i organiczne. Ponadto w niedalekim sąsiedztwie ujęcia jest prowadzona hodowla zwierząt. Odchody zwierzęce w postaci obornika są gromadzone na przyzmacach ulokowanych na polach uprawnych. W najbliższym otoczeniu ujęcia znajduje się nieskanalizowana zabudowa osadnicza (Wielka Wieś — ok. 1 km na południowy wschód), Tursko (ok. 0,5 km na południe) oraz rozproszona zabudowa miejscowości Bogusław i Bogusławice (naj-

Systematyczne wylewanie ścieków oraz wywaru gorzelnianego (co zostało tu stwierdzone), a także intensywne stosowanie nawozów organicznych w pobliżu granic terenu ochrony bezpośredniej ujęcia mogło jednocześnie doprowadzić do zanieczyszczenia bakteriologicznego.

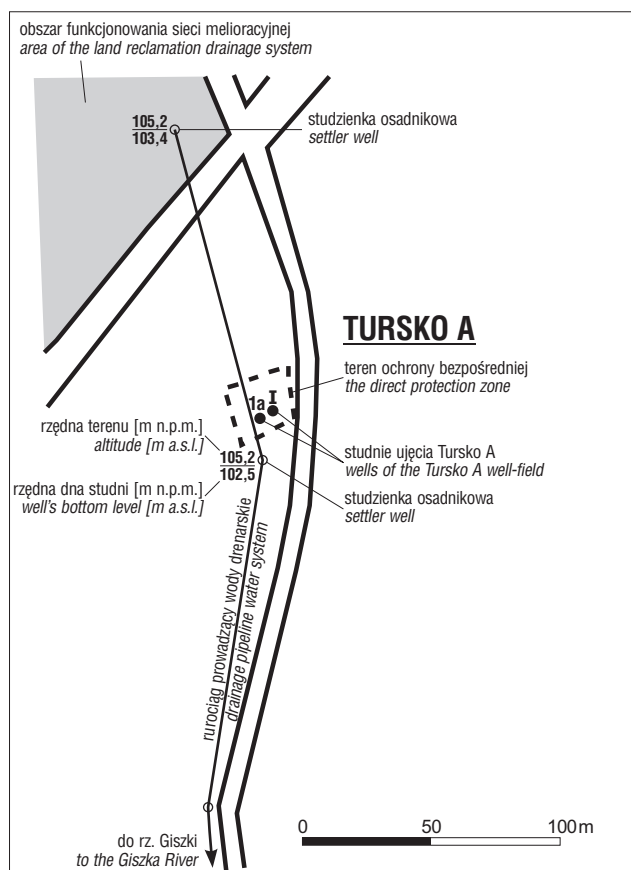
Ryc. 4. Położenie elementów systemu melioracyjnego w pobliżu ujęcia Tursko A

bliższa zabudowa jest położona tuż przy ujęciu wody). W miejscowości Tursko (ok. 500 m od ujęcia wody) jest zlokalizowana gorzelnia. Odpady z gorzelnii (tzw. wywar gorzelniany) są wywożone na pola uprawne w okolicy Turska (również w sąsiedztwie ujęcia wody). Poważnym zagrożeniem dla ujęcia jest istniejący tu system melioracyjny. System składa się z sieci drenarskiej, rozmieszczonej na polach okalających ujęcie wody od północy, północnego zachodu i zachodu aż po Wielką Wieś (ryc. 3 i 4). Około 100 m na północ od ujęcia jest studzienka zbiorcza, skąd rurociągiem wykonanym z rur betonowych \varnothing 300 mm, łączonych na kielichy (bez dodatkowego uszczelnienia), wody drenarskie są odprowadzane do rzeki Giszki. Rurociąg ten jest poprowadzony przez teren ochrony bezpośredniej ujęcia, w odległości ok. 2 m od studni 1a. Ponadto na trasie rurociągu znajdują się studzienki osadnikowe bez uszczelnionego dna. Jedna ze studzienek jest położona w bezpośrednim sąsiedztwie ujęcia wody (ok. 20 m od studni). Taka konstrukcja rurociągu powoduje infiltrację wód drenarskich bezpośrednio do gruntu, w zasięgu leja depresji ujęcia. Wody drenarskie pochodzące z pól uprawnych nawożonych nawozami mineralnymi i organicznymi są silnie zanieczyszczone (szczególnie związkami azotu). Dodatkowym zagrożeniem jest, że studzienki są całkowicie otwarte i niezabezpieczone przed dostępem osób trzecich. Możliwe jest więc wylewanie do nich np. ścieków czy gnojowicy.

Najbardziej prawdopodobną przyczyną zanieczyszczenia bakteriologicznego była jednak infiltracja wód drenarskich z przebiegającego przez teren strefy ochronnej rurociągu tranzytowego, prowadzącego wody z systemu melioracyjnego do rzeki Giszki (ryc. 4). Rurociąg ten, przebiegający 2 m od studni 1a, jest zbudowany z rur betonowych łączonych na kielichy. Nie jest on więc szczelny.

Bezpośrednią przyczyną zanieczyszczenia było najprawdopodobniej uszkodzenie rurociągu, które mogło się zdarzyć w styczniu 2007 r., kiedy przeprowadzano prace związane z jego udrożnieniem. Na tę przyczynę wskazuje w szczególności znacznie wyższe zanieczyszczenie wody ze studni 1a niż położonej 6 m obok studni I o identycznej konstrukcji, stwierdzone w trakcie równoczesnej eksploatacji obu studni. Za scenariuszem tym przemawia również fakt, że zanieczyszczenie bakteriologiczne pojawiało się dopiero w roku 2007, podczas kiedy rurociąg istniał od początku eksploatacji ujęcia.

Sytuacja w Pleszewie jest kolejnym przykładem negatywnego wpływu systemu melioracyjnego na ujęcie wody. Wskazuje to na szczególną wagę rozpoznania możliwości negatywnego wpływu takich systemów na ujęcia wody na etapie projektowania, a także podczas realizacji nowych systemów melioracyjnych w obszarach zasilania istniejących ujęć wody.
