Nr opinii: **582/2022/LM** z dnia **2022-12-14**

**Ustalenie wartości rynkowej**

**Toyota Hilux**

**Wycena na potrzeby własne zlecniodawcy**

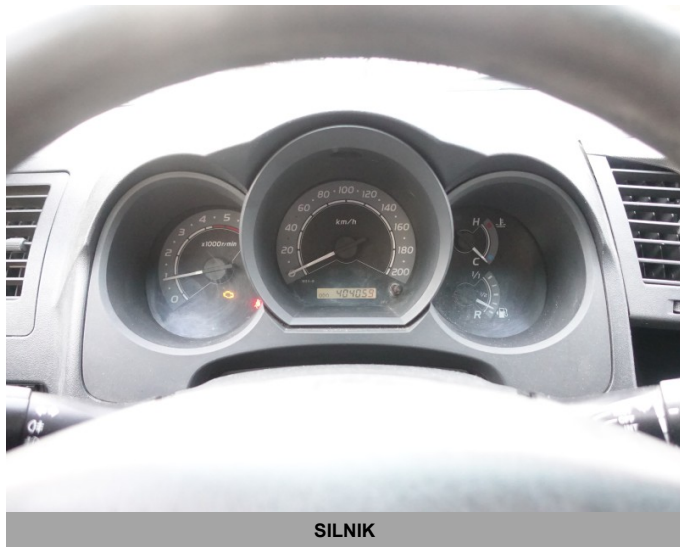
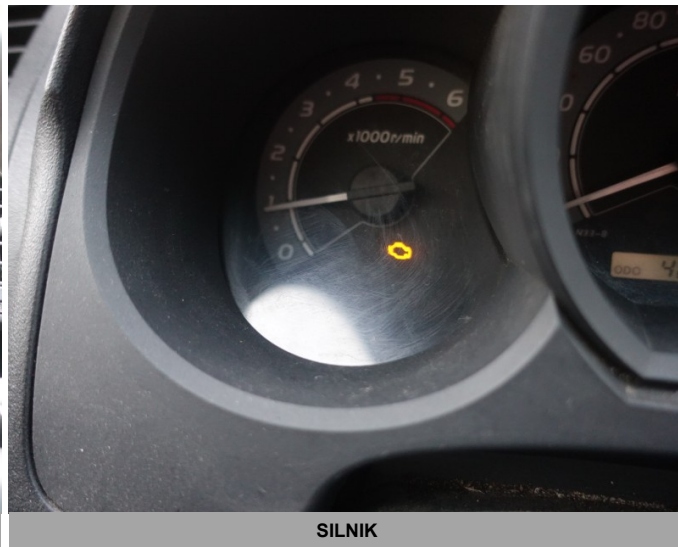
1. SILNIK - aktywne błędy diagnostyczne, do weryfikacji serwisowej.

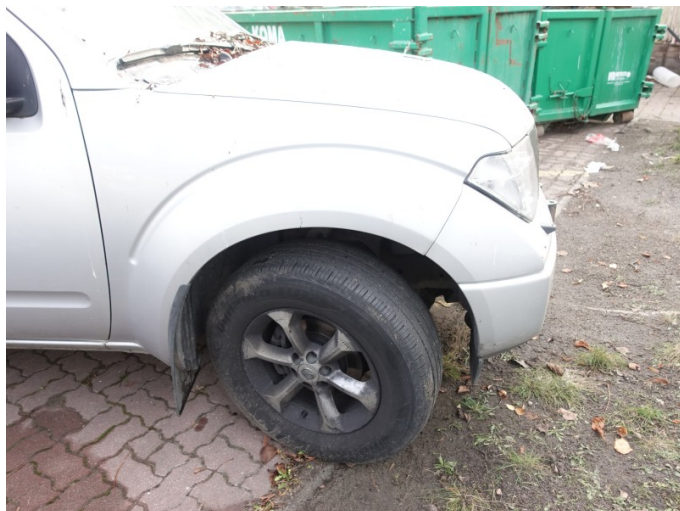
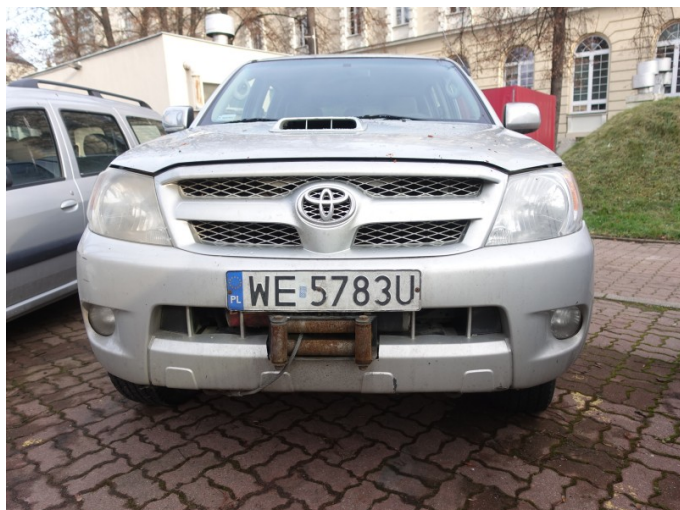
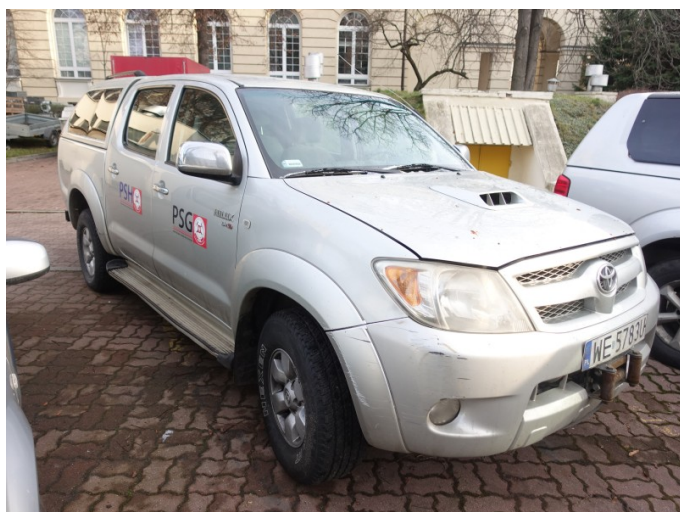
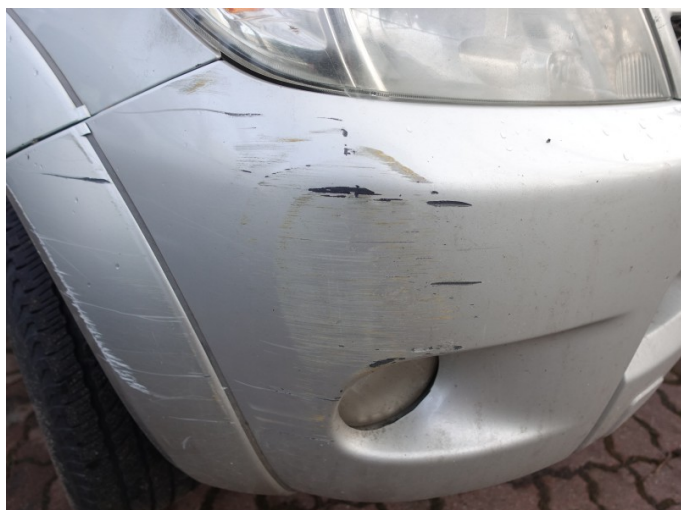
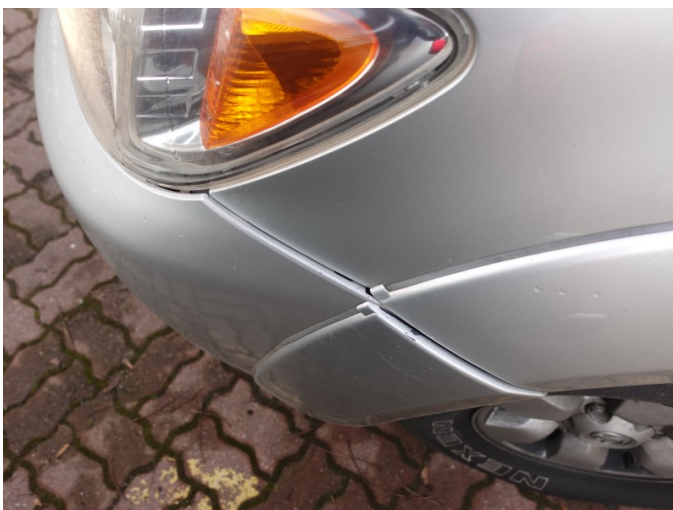
1. Poszycie zderzaka przedniego - otarcia, niewłaściwe pasowanie z błotnikiem lewym.

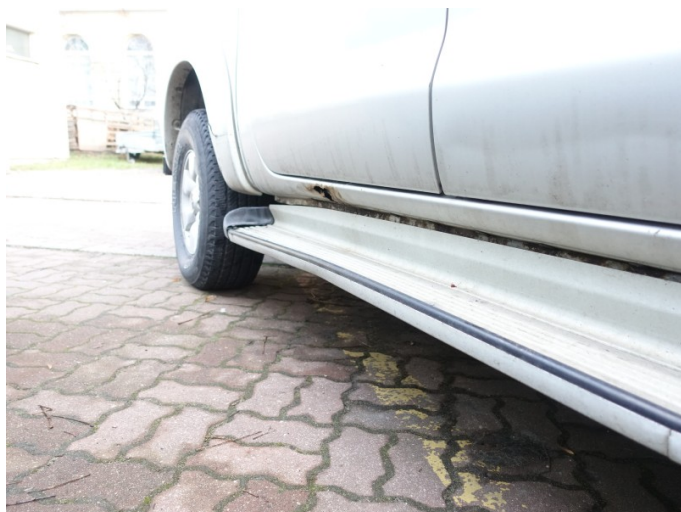
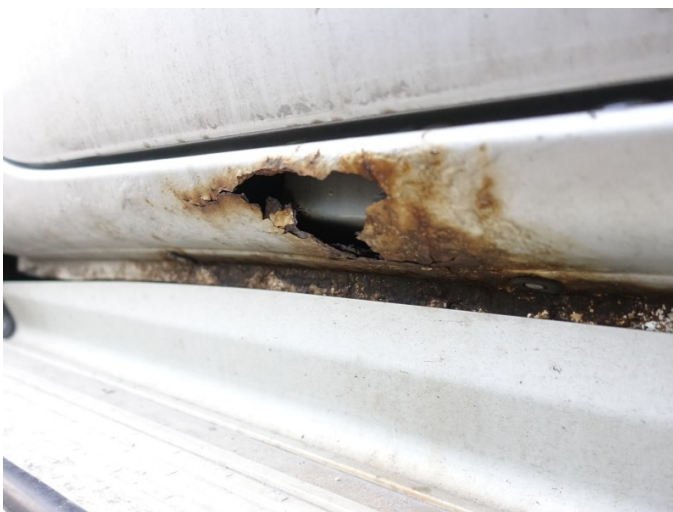
## 2. Próg prawy - korozja z perforacją elementu.

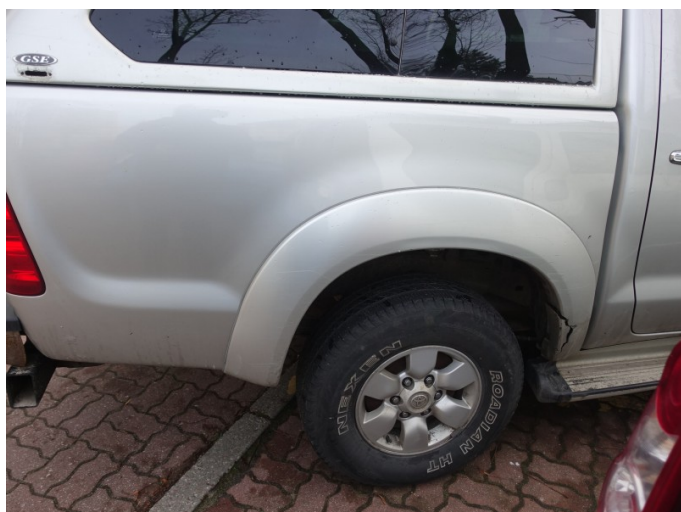
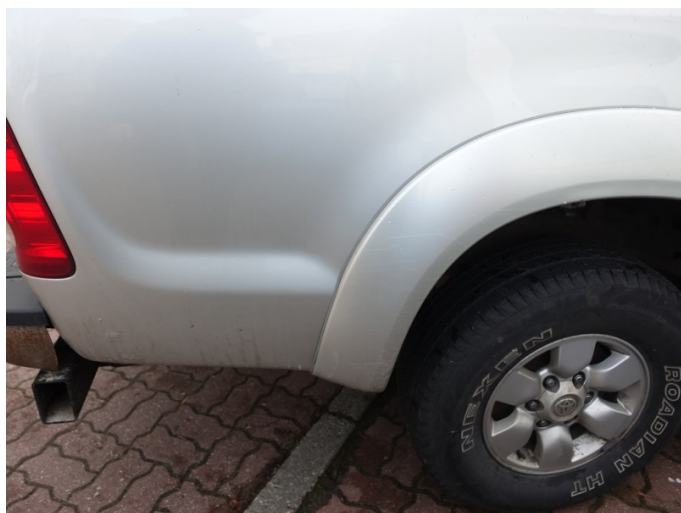
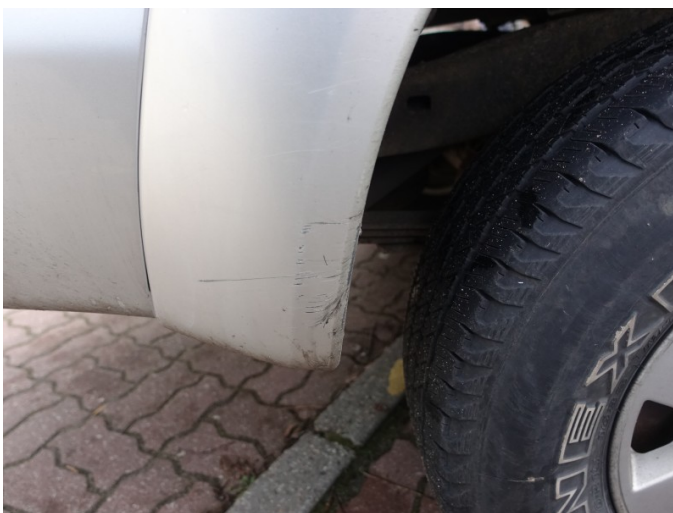
## 3. Nakładka błotnika tylnego prawego - pęknięcie, otarcia.

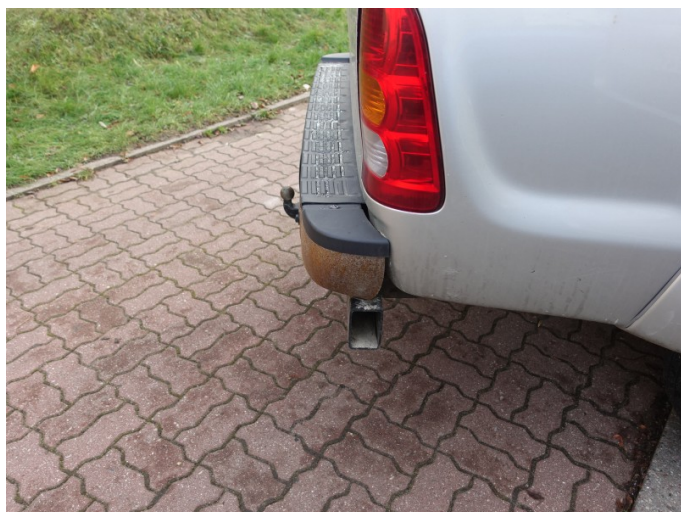
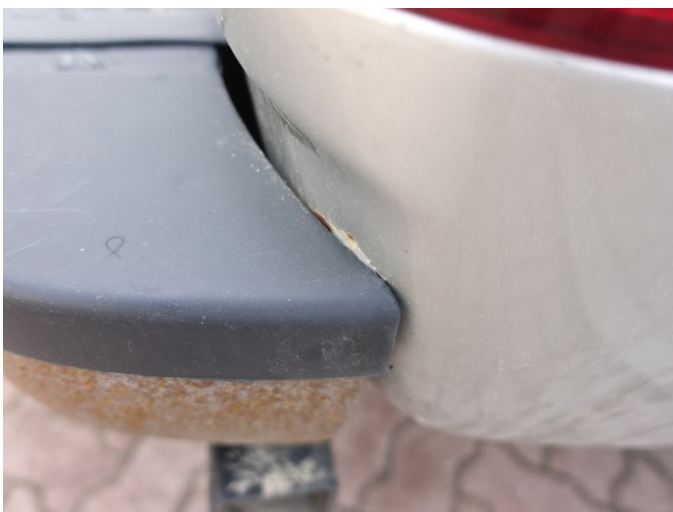
#### 4. Ściana prawa skrzyni ładunkowej - uszkodzony lakier.

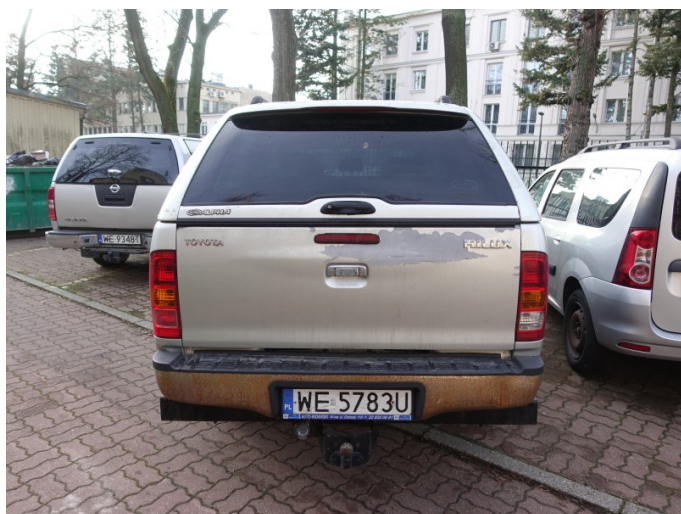
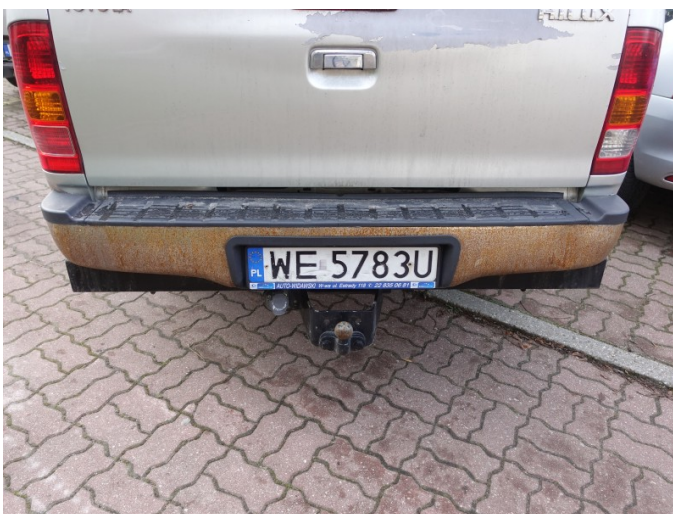
#### 5. Zderzak tylny - korozja.

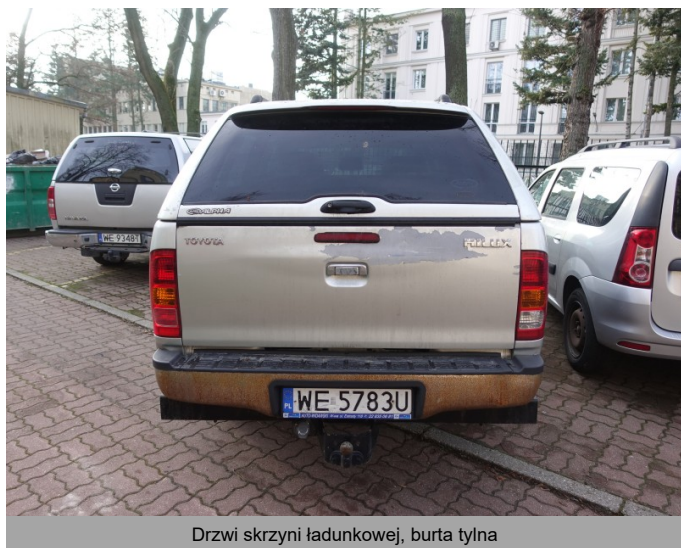
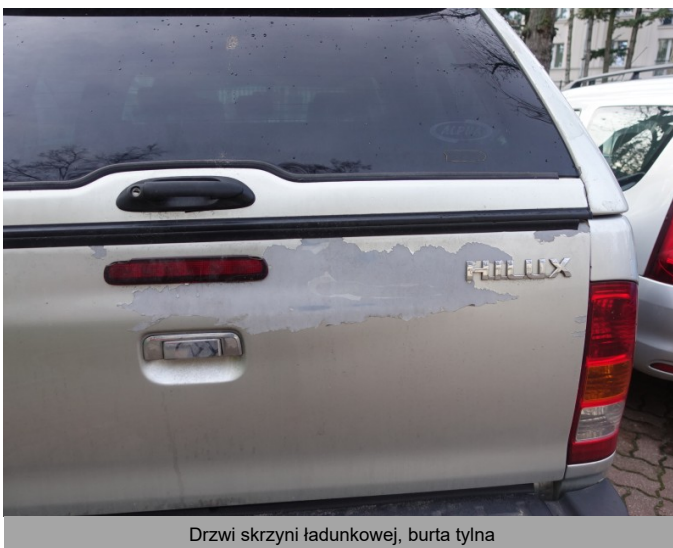
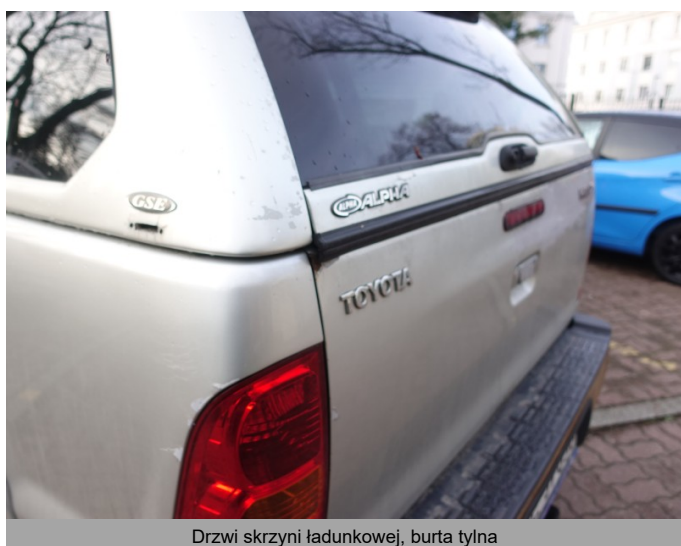
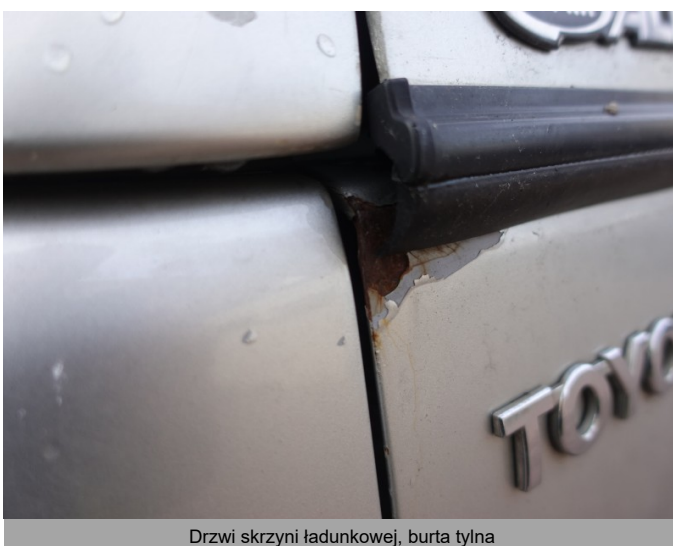
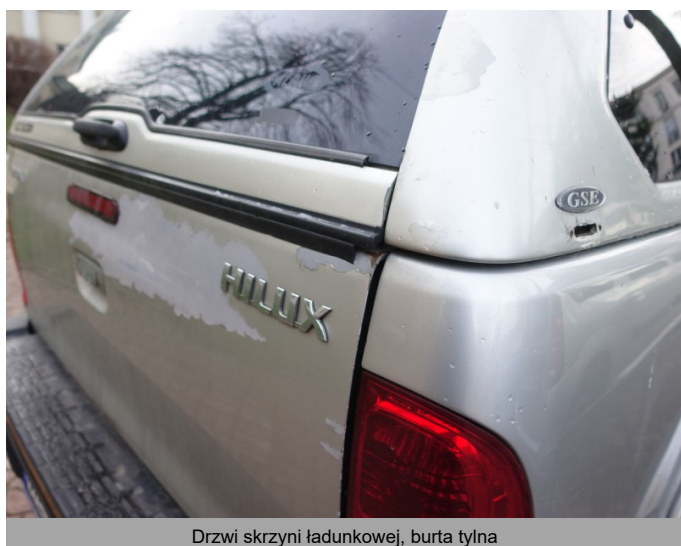
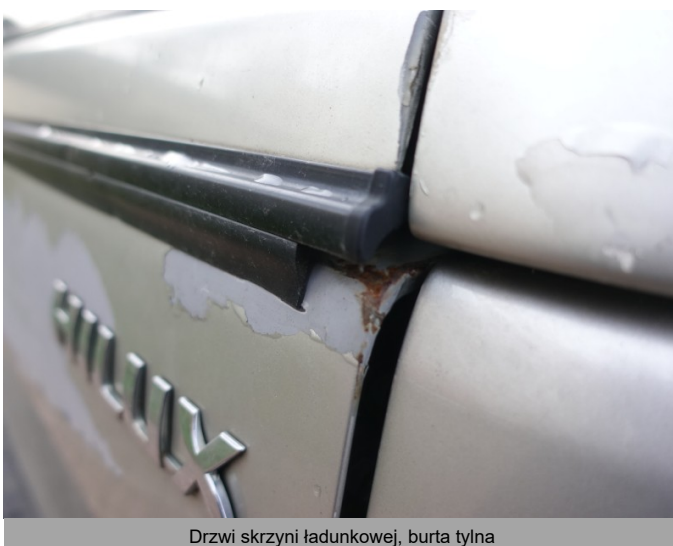
6. Drzwi skrzyni ładunkowej, burta tylna - łuszczenie lakieru, korozja.

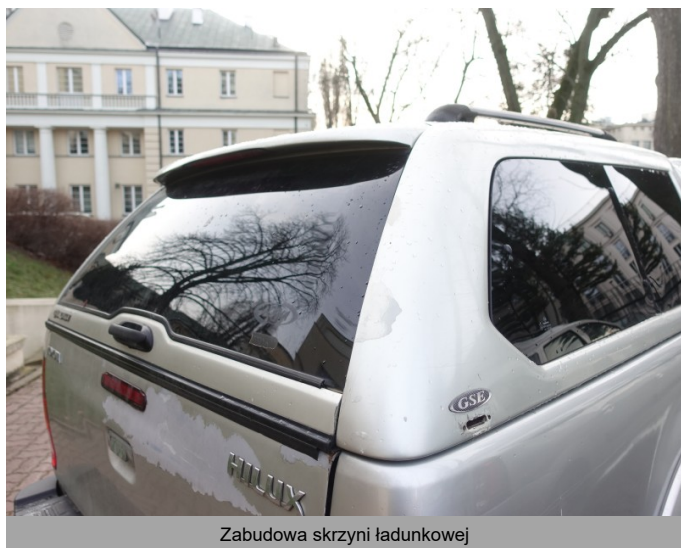
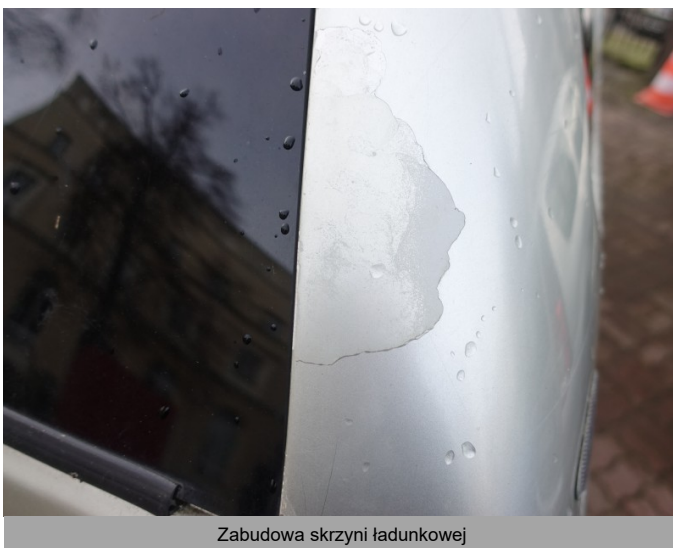
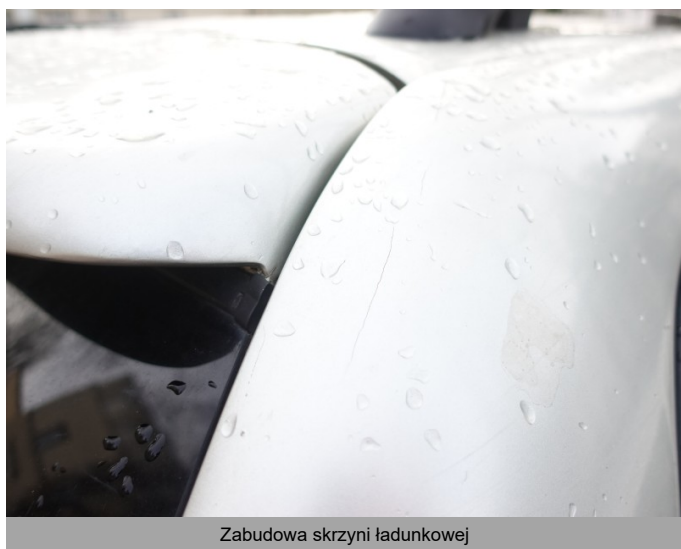
7. Zabudowa skrzyni ładunkowej - łuszczenie lakieru, pęknięcia lakieru.

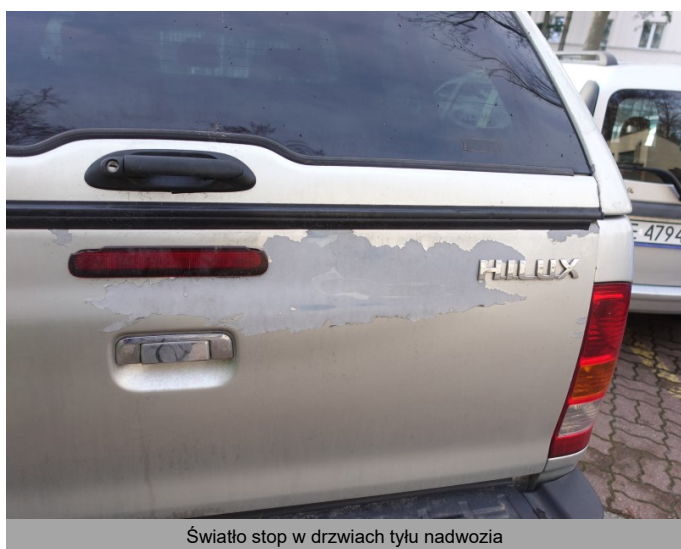
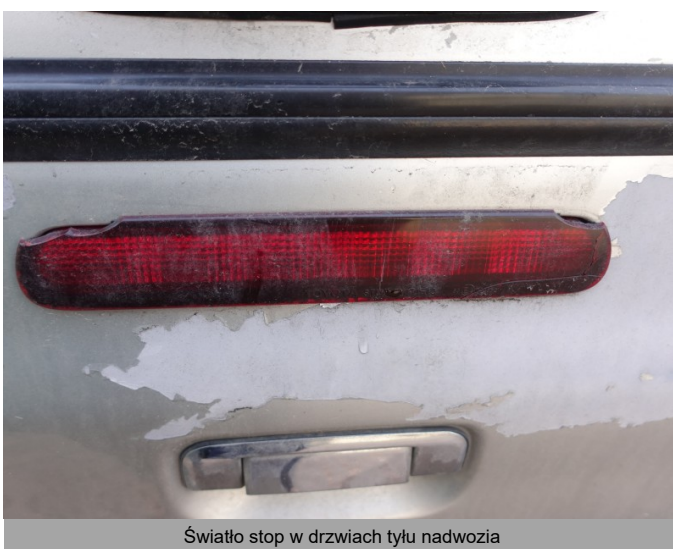
8. Światło stop w drzwiach tyłu nadwozia - pęknięty klosz.

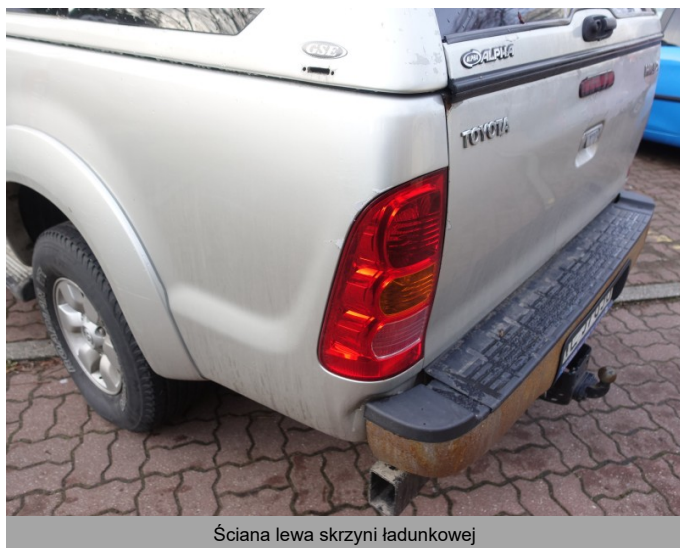
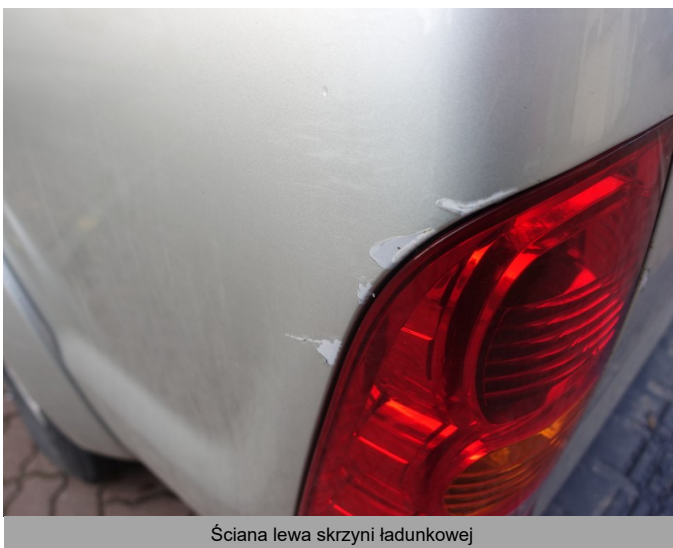
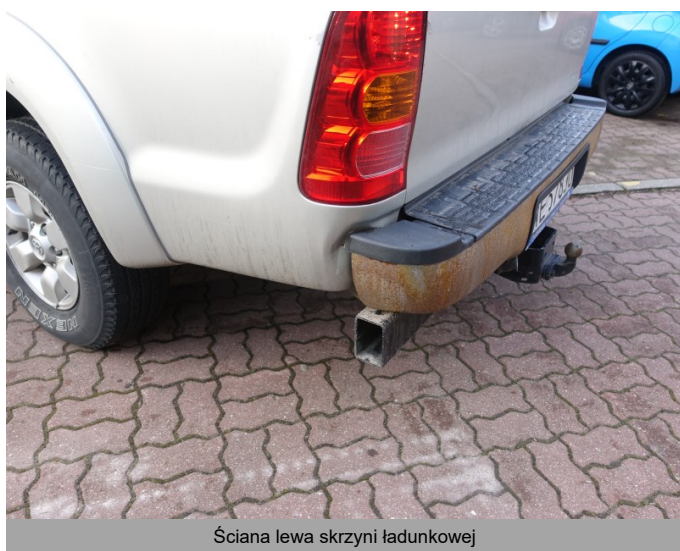
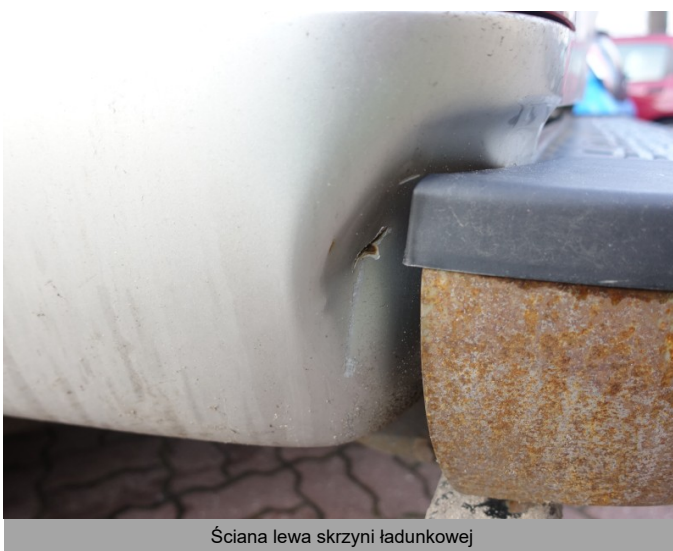
9. Ściana lewa skrzyni ładunkowej - łuszczenie lakieru, deformacja.

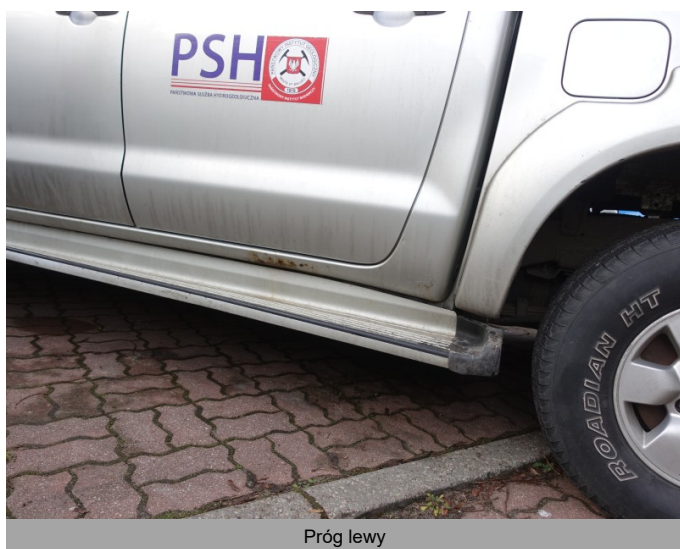
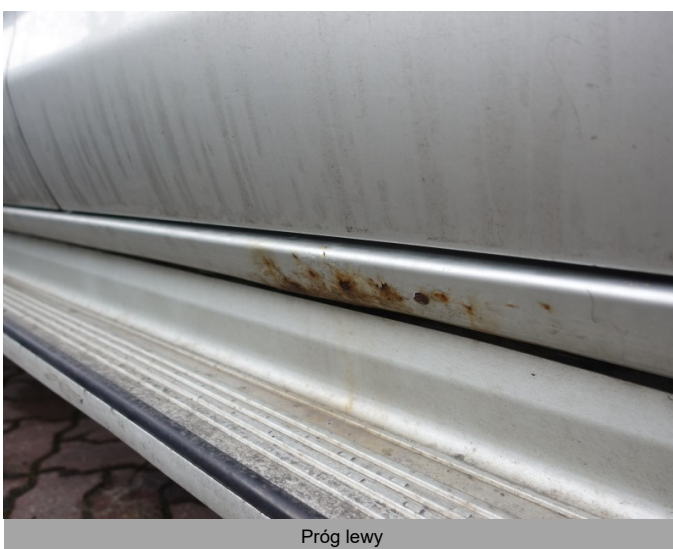
10. Próg lewy - korozja.

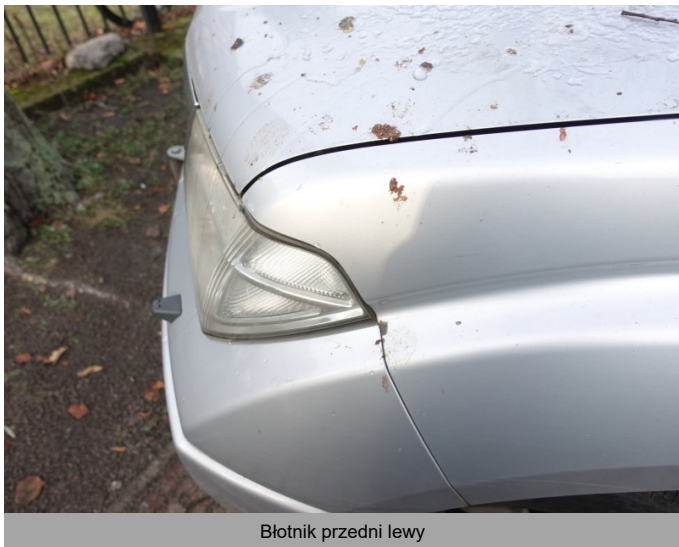
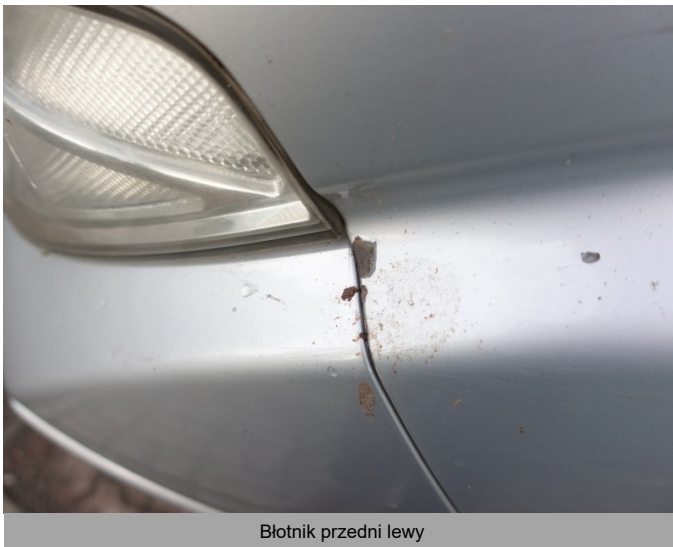
11. Błotnik przedni lewy - odprysk lakieru, korozja.

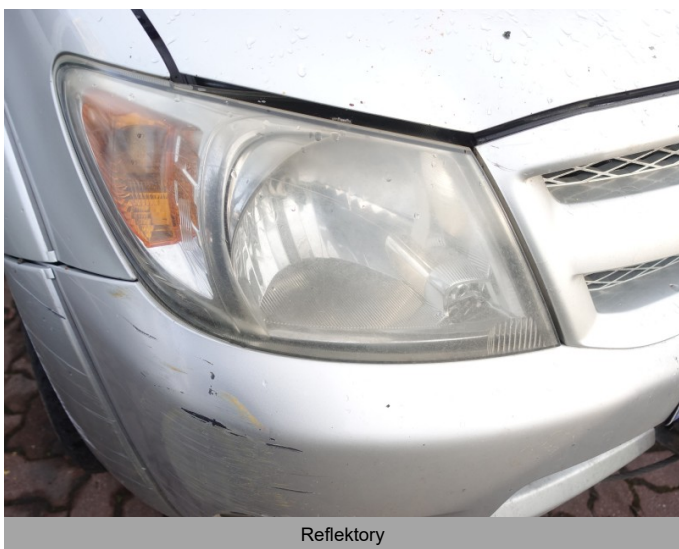
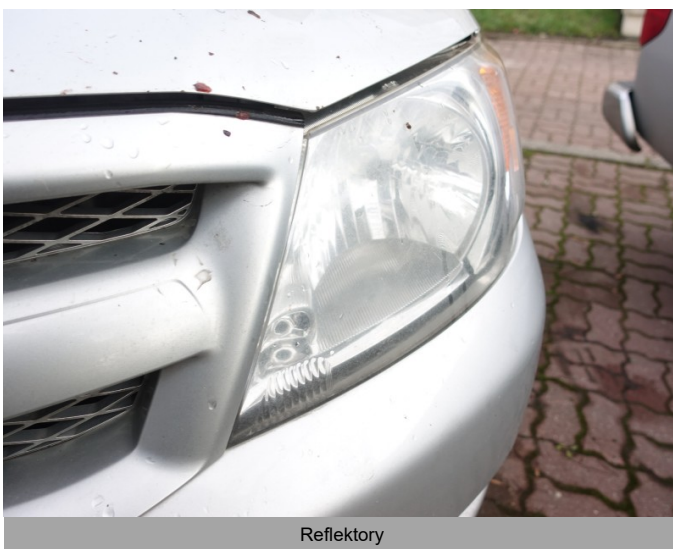
1. Reflektory - zmatowienia kloszy.

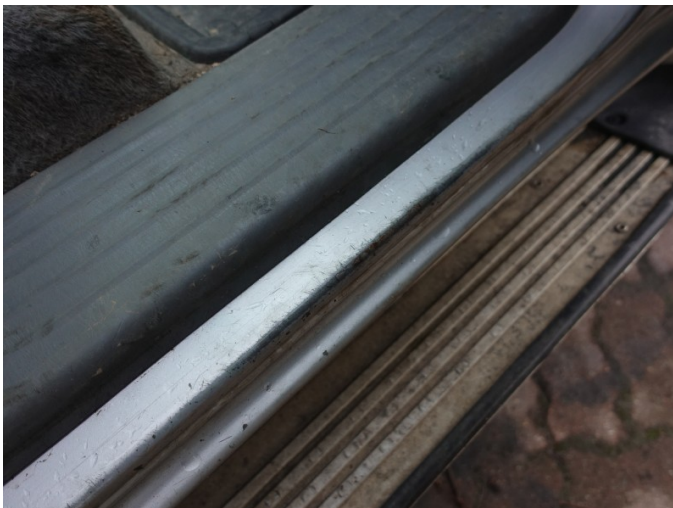
2. Próg prawy/wnęka drzwi przednich prawych - wytarty lakier.

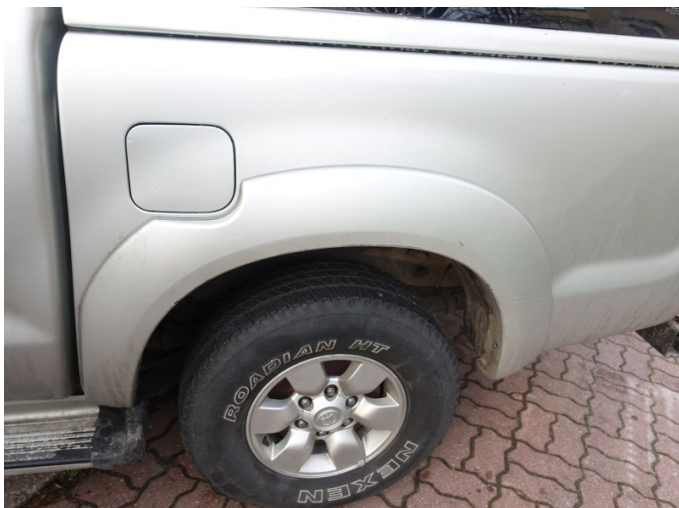
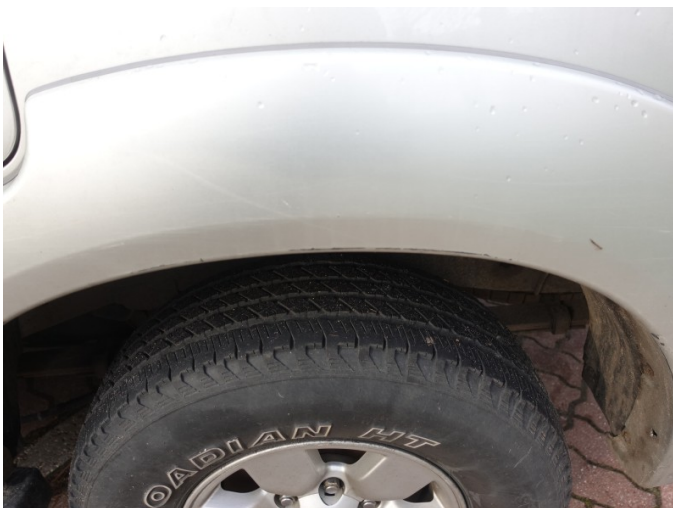
3. Nakładka błotnika tylnego lewego - uszkodzony lakier.

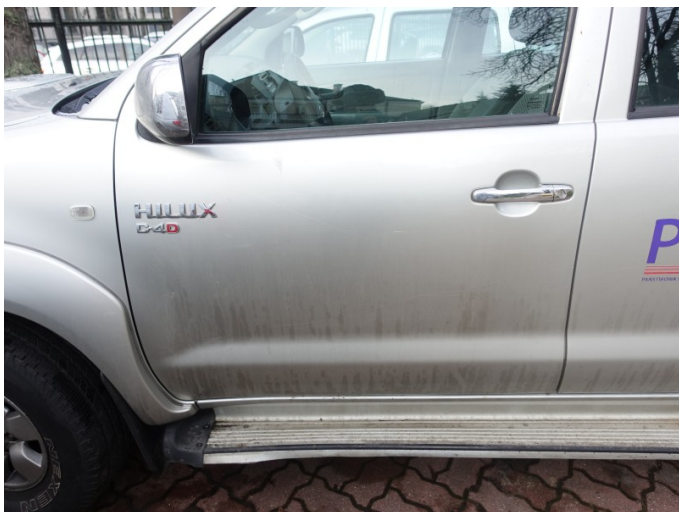
4. Drzwi przednie lewe - korozja.

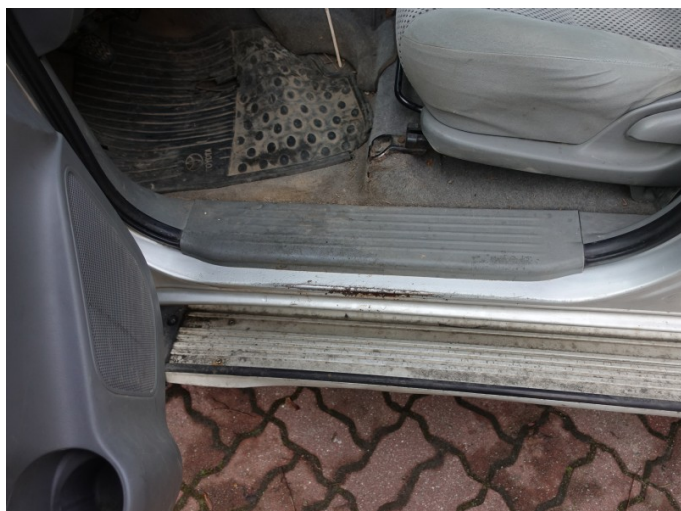
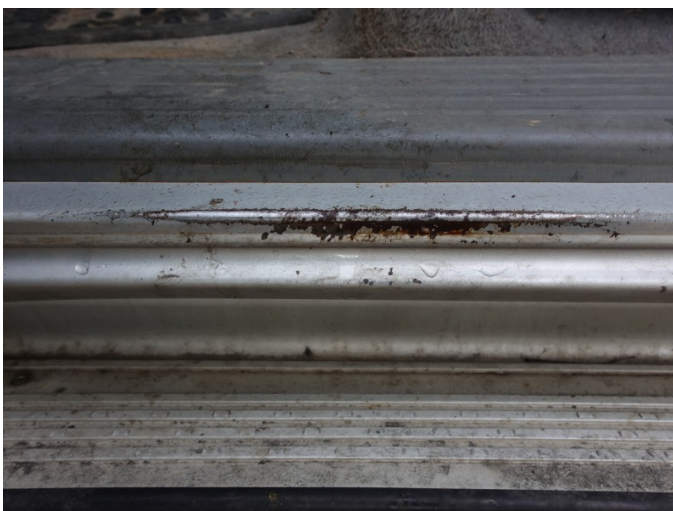
5. Wnęka drzwi przednich lewych, próg - wytarty lakier.

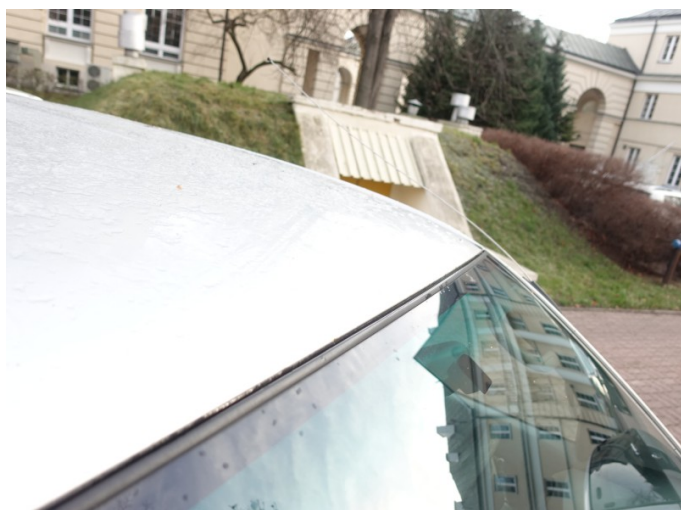
6. Dach - korozja.

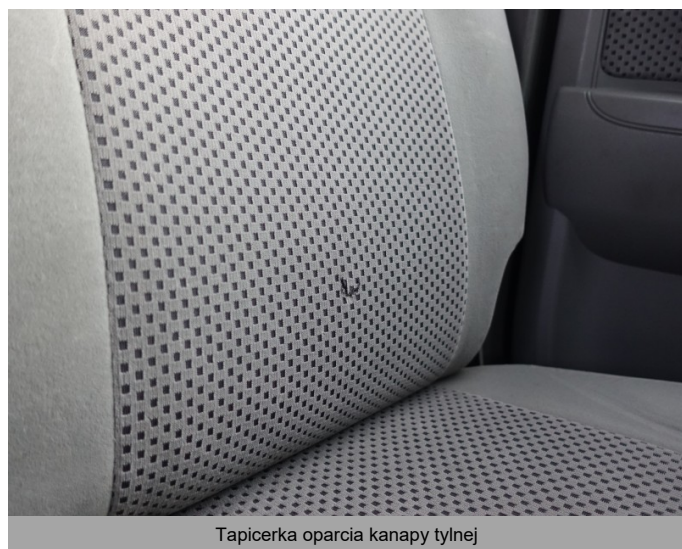
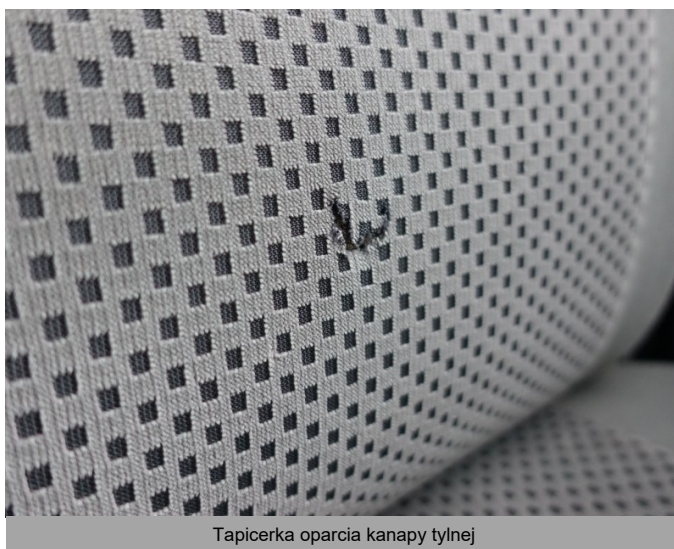
1. Tapicerka oparcia kanapy tylnej - rozcięcie/rozerwanie.

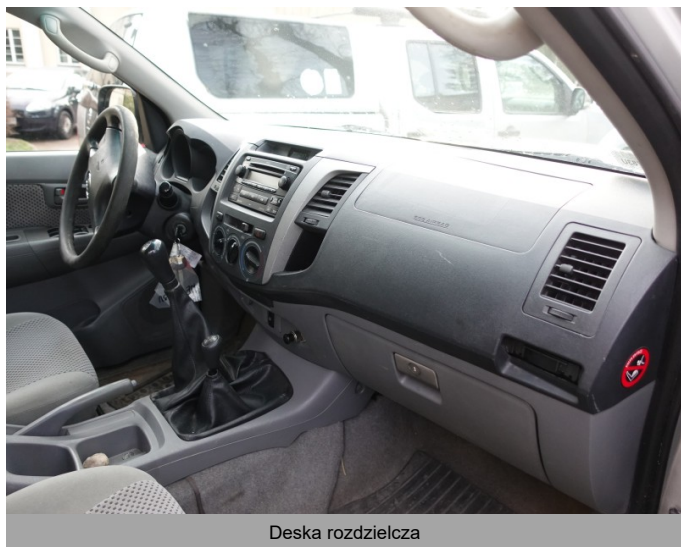
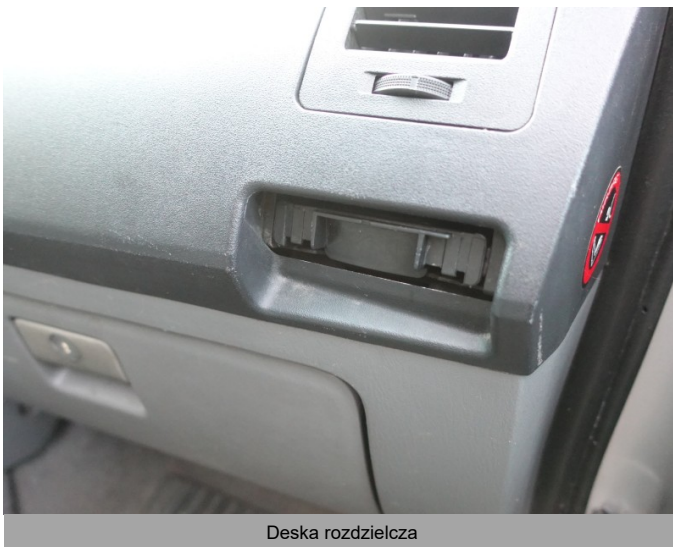
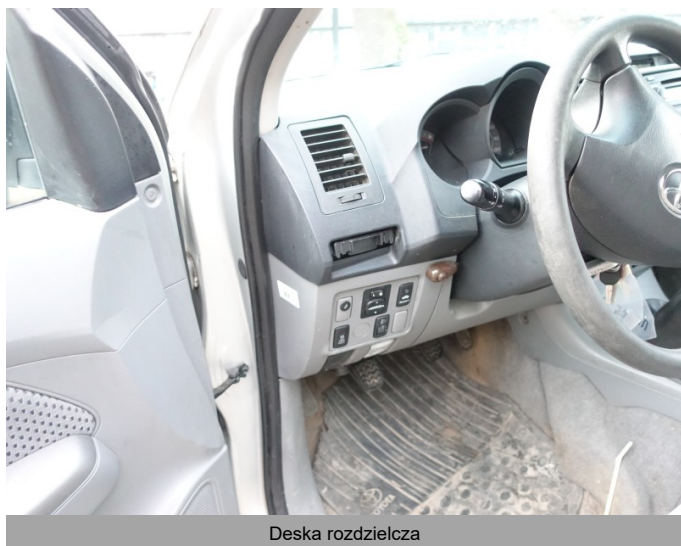
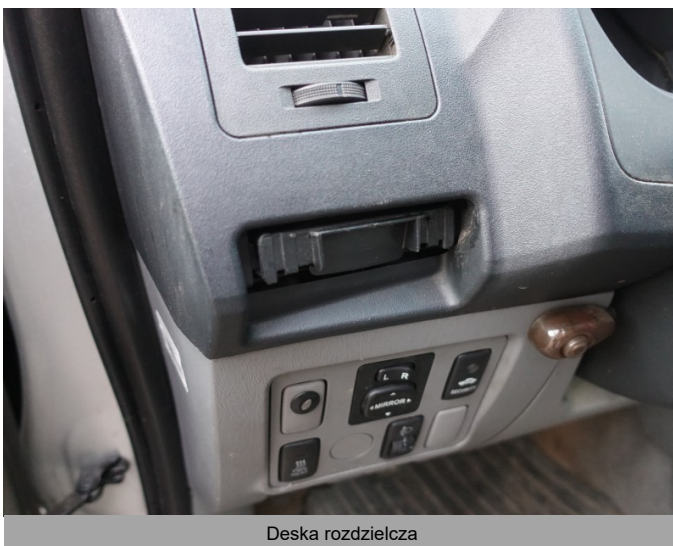
1. Deska rozdzielcza - brak frontów w uchwytach na kubek.

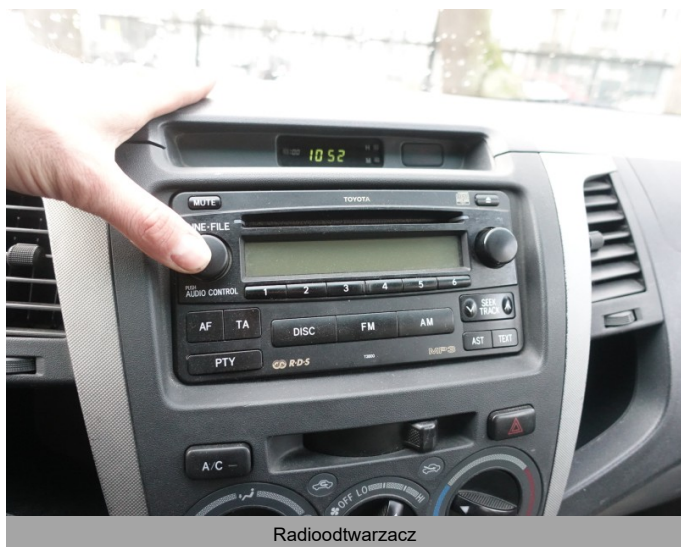
2. Radioodtwarzacz - niesprawny, do weryfikacji serwisowej.

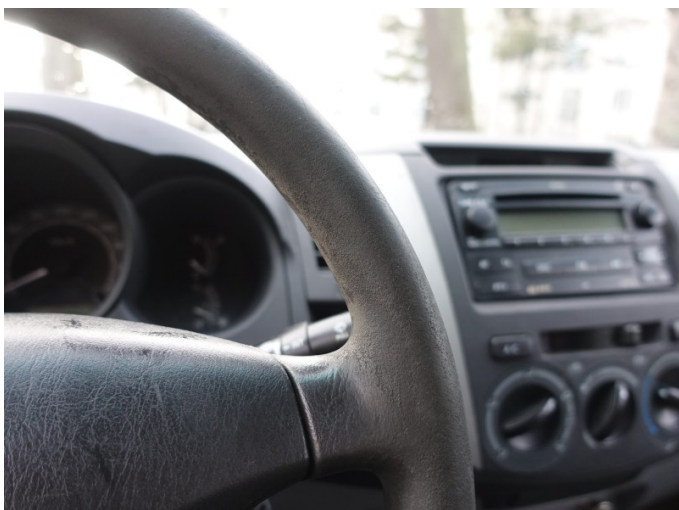
### 3. Koło kierownicy - intensywnie wytarte.
