# WYZWANIA POLSKIEJ GEOLOGII

## 3. POLSKI KONGRES GEOLOGICZNY

## WYCIECZKA 2.3

#### SELECTED LANDSLIDES OF THE LOWER SILESIA AND THEIR RELATIONSHIPS WITH GEOLOGICAL STRUCTURE

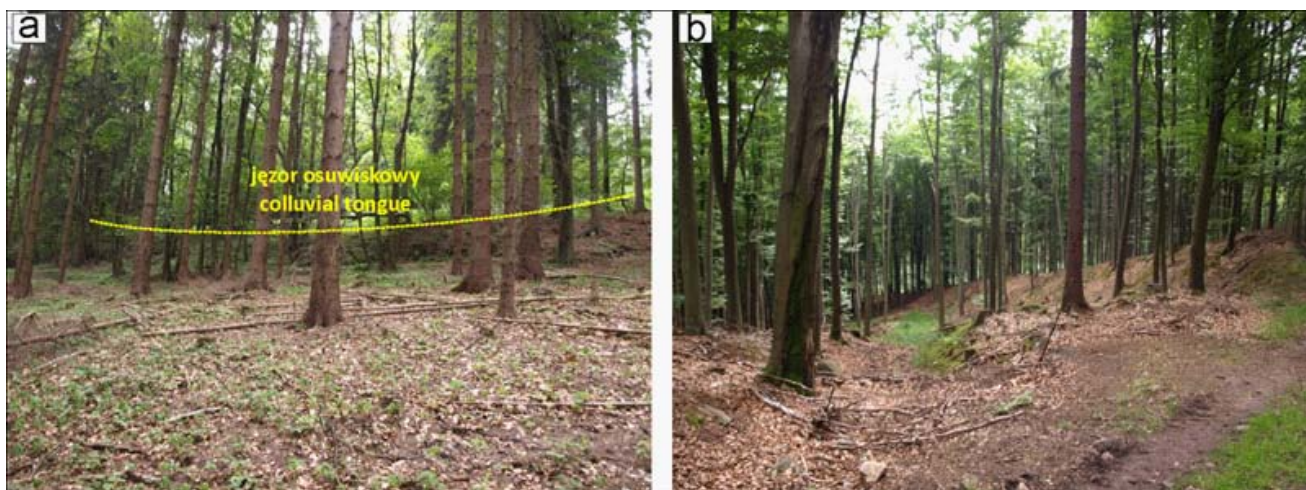
**Ryc. 4.** Jęzor osuwiskowy/czoło osuwiska północnego na górze Toczek (a) oraz nisza osuwiskowa w południowej części osuwiska wschodniego (stanowisko 2.2) (b)

**Fig. 4.** Colluvial tongue/frontal part of the Toczek landslide (the northern part) (a) and landslide scour in the southern part of eastern landslide (stop 2.2) (b)

W górnej części skarpy osuwiska wschodniego, na krawędzi progu morfologicznego Gór Bystrzyckich, występuje zespół rozpadlin i szczelin o przebiegu południkowym. Rozpadliny mają długość do 90m, a ich głębokość, zwłaszcza w południowej części skarpy sięga 10 m. Maksymalna szerokość tych form to ok. 30 m. W ścianach rozpadlin można obserwować szereg struktur tektonicznych (niskokątowe uskoki normalne, spękania związane z obciążeniem masywu; ryc. 4 b), wskazujących na grawitacyjne przemieszczenia bloków piaskowca. W ścianach stwierdzono również obecność płytkich jaskiń szczelinowych (Gotowała i inni, 2015). W miejscu, gdzie przez płytkie rozpadliny przebiega droga gruntowa, można obserwować zniszczenia jej nawierzchni i kamiennych umocnień zastosowanych przez służby leśne. Zastosowanie umocnień doprowadziło do dodatkowego obciążenia drogi i kolejnych zniszczeń grawitacyjnych (ryc. 4 a).

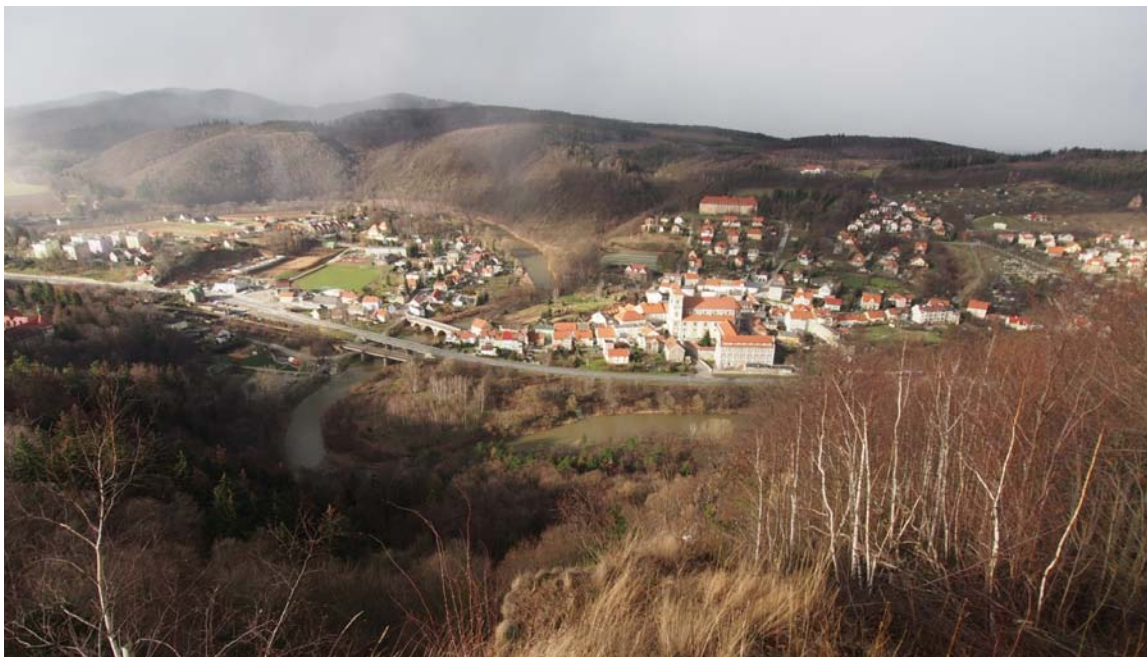
**Ryc. 6.** Meandry Nysy Kłodzkiej w antecedenentnym przełomie Nysy Kłodzkiej w okolicy Bardo Śląskiego. Widok z platformy widokowej znajdującej się nad skarpią osuwiska „Obryw Bardzki” (fot. R. Sikora)

**Fig. 6.** Antecedent gorge of the Nysa Kłodzka valley in the Bardo Śląskie area. View point above the main scarp of the “Obryw Bardzki” landslide (photo by R. Sikora)

Poniżej tarasu widokowego obserwujemy anteceden-tny przełom meandrującej Nysy Kłodzkiej (ryc. 6). Charakterystyczne jest występowanie brzegów wklęsłych, których ściany są bardzo strome (do 70°) i wysokie na kilkadziesiąt

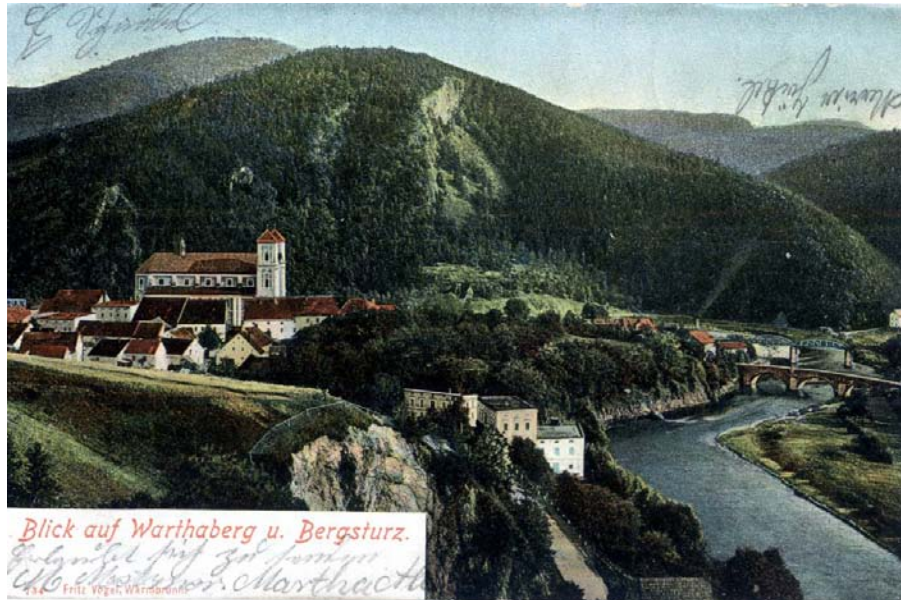
**Ryc. 8.** Litografia z lat 20-tych XX wieku, ukazująca osuwisko „Obryw Bardzki” (fot. Fritz Vogel, kol. R. Sikora)

**Fig. 8.** The „Obryw Bardzki” landslide on postcard from 20's of the 20<sup>th</sup> centuries (photo by Fritz Vogel, coll. R. Sikora)

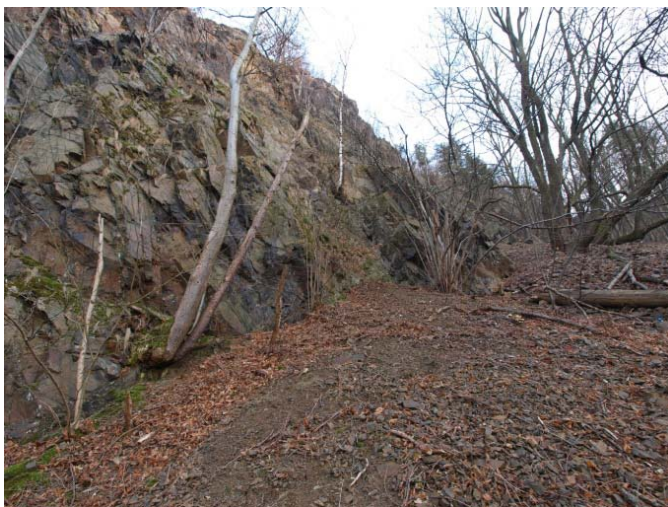
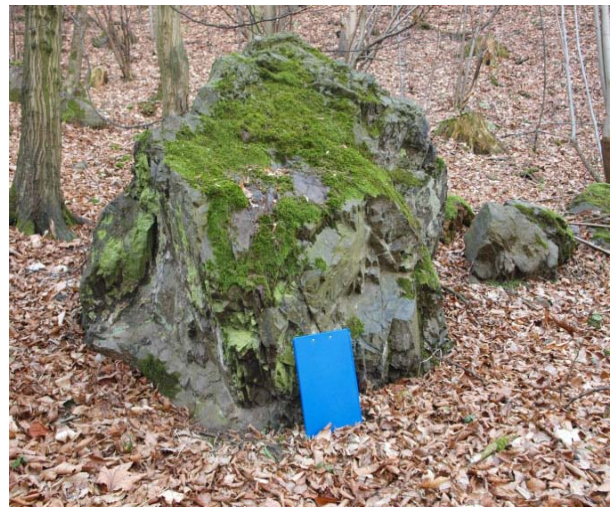
**Ryc. 11.** Piarg u podnóża skarpy głównej osuwiska „Obryw Bardzki” (fot. R. Sikora) **(A)** oraz bloki skalne w koluwium osuwiskowym **(B)** (fot. R. Sikora)  
**Fig. 11.** Scree below the main scarp of the “Obryw Bardzki” landslide **(A)**, and rock blocks in the landslide colluvium **(B)** (photo by R. Sikora)

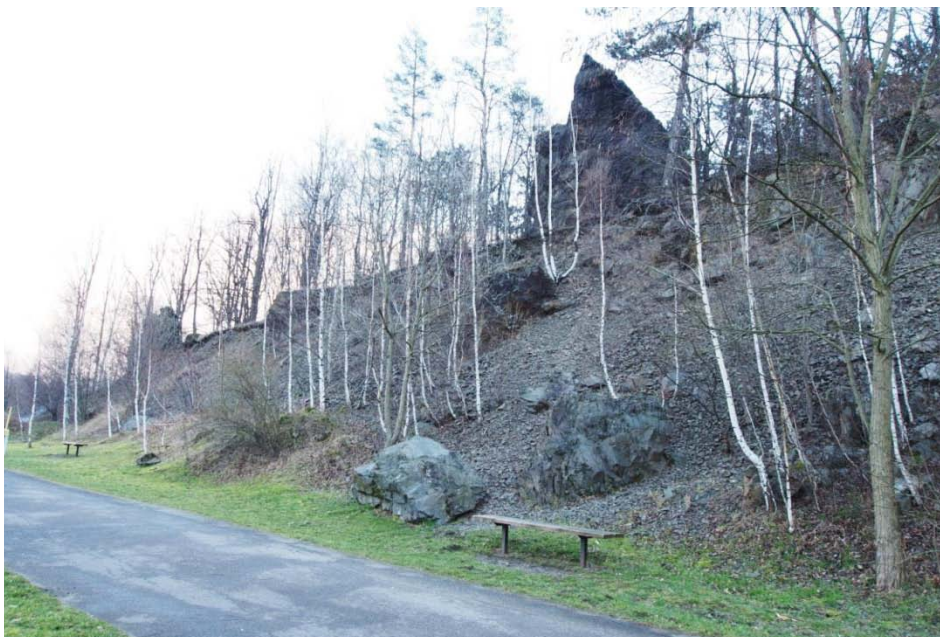
**Ryc. 12.** Przekrój poprzeczny jęzora osuwiskowego z blokami skalnymi, odsłonięty w wyniku powodzi w 1997 roku. (fot. R. Sikora)

**Fig. 12.** Cross-section of landslide colluvium with detrital material, outcrop unveiled by flood in 1997 (photo by R. Sikora)

Dochodząc do koryta rzeki możemy prześledzić przekrój poprzeczny jezora osuwiskowego odsłonięty w 1997 roku, w wyniku powodzi 100-lecia (ryc. 12). Wezbrane wody Nysy Kłodzkiej podmyły kolumium osuwiskowe i w pobliżu koryta rzeki nastąpiło wtórne osunięcie. Obecnie teren ten

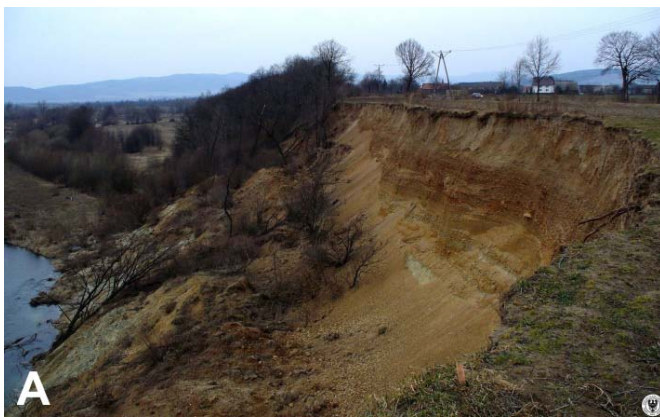
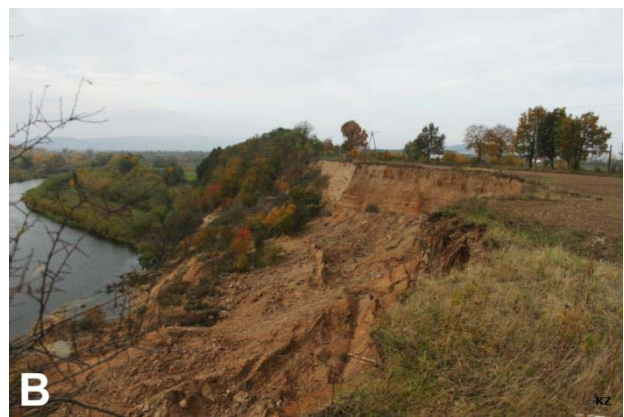
**Ryc. 17.** Osuwisko w Suszce, stan w 2010 roku (źródło: [www.dolny-slask.org.pl](http://www.dolny-slask.org.pl)) (A) oraz stan po ponownym uaktywnieniu w 2011 roku (źródło: [www.zabkowice.express-miejski.pl](http://www.zabkowice.express-miejski.pl)) (B)

**Fig. 17.** Landslide in the Suszka village, state in 2010<sup>th</sup> (A) (source: [www.dolny-slask.org.pl](http://www.dolny-slask.org.pl)), and state in 2011<sup>n</sup> (source: [www.zabkowice.express-miejski.pl](http://www.zabkowice.express-miejski.pl)) (B)

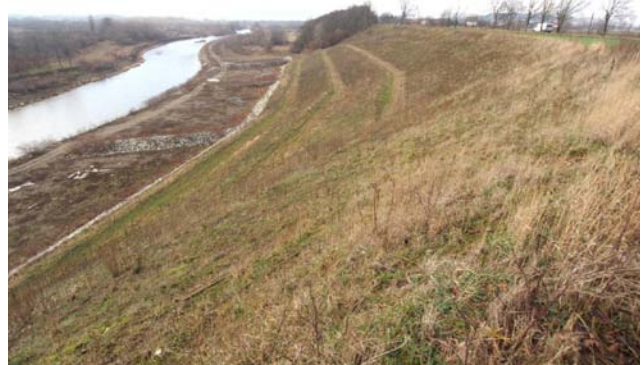
**Ryc. 18.** Zespół osuwisk w Suszce na numerycznym modelu terenu w 2010 roku (z danych LiDAR, źródło: ISOK).

Omawiane osuwisko oznaczono czerwoną ramką

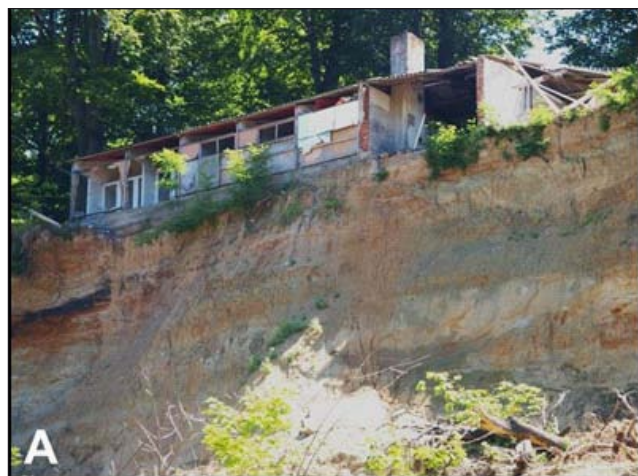
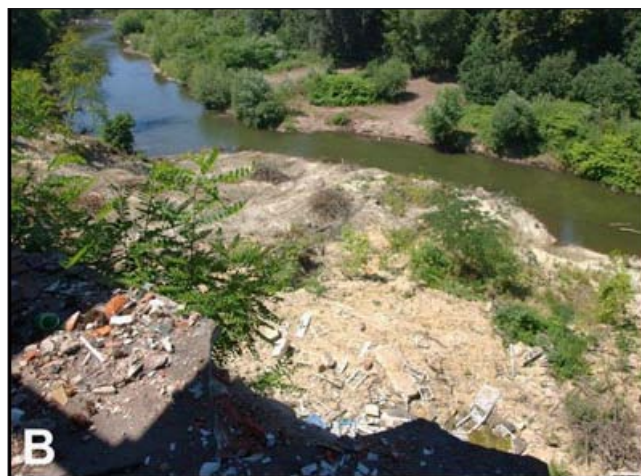
**Ryc. 21.** Skarpa główna osuwiska w Paczkowie (o wysokości 17 m) tworząca stromy klif na prawym brzegu Nysy Kłodzkiej (A) oraz widok ze skarpy głównej na koluwium osuwiskowe i fragmenty zawalanej części budynku gospodarczego dawnego ośrodka wypoczynkowego „IRYS” (fot. R. Sikora) (B)  
**Fig. 21.** Main scarp of the landslide in Paczków (high of 17 m). Cliff on right Nysa Kłodzka riverbank (A), and view from main scarp of landslide on colluvium and fragments of destroyed building of the IRYS resort (photo by R. Sikora) (B)

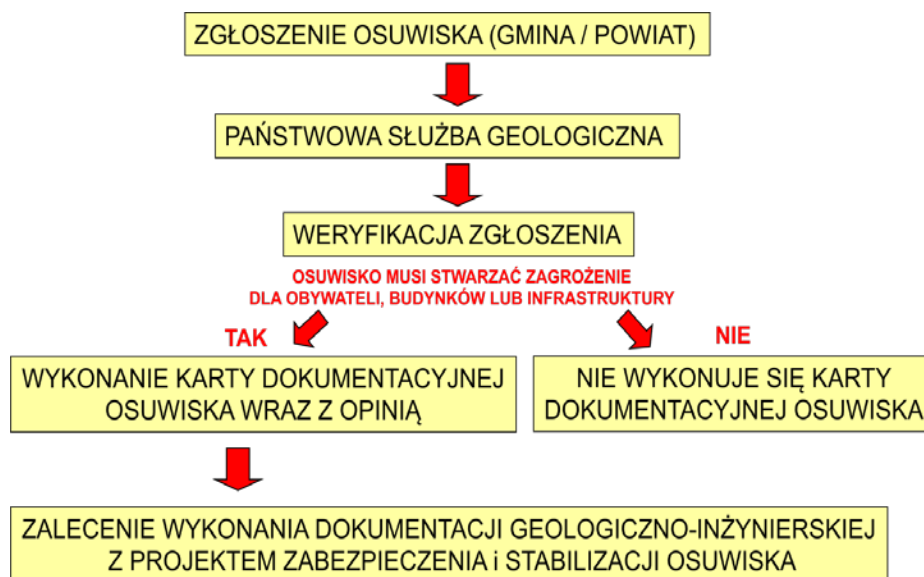
**Ryc. 22.** Schemat postępowania w pracach interwencyjnych prowadzonych przez państwową służbę geologiczną w ramach Systemu Osłony Przeciwosuwiskowej (SOPO)

**Fig. 22.** Scheme of intervention works of the Polish Geological Survey in Landslide Counteracting System (SOPO)

Ze względu na uszkodzenia budynku gospodarczego i możliwe zagrożenia, w 2015 roku wykonana została Karta Dokumentacyjna Osuwiska (Sikora i Piotrowski, 2015). Objęła ona reaktywowaną część osuwiska. Wykazano, że z ekonomicznego punktu widzenia zabezpieczanie i stabilizacja osuwiska są nieuzasadnione. Na rycinie 22 przedstawiono schemat postępowania w ramach prac interwencyjnych prowadzonych przez państwową służbę geologiczną w ramach Systemu Osłony Przeciwosuwiskowej (SOPO).

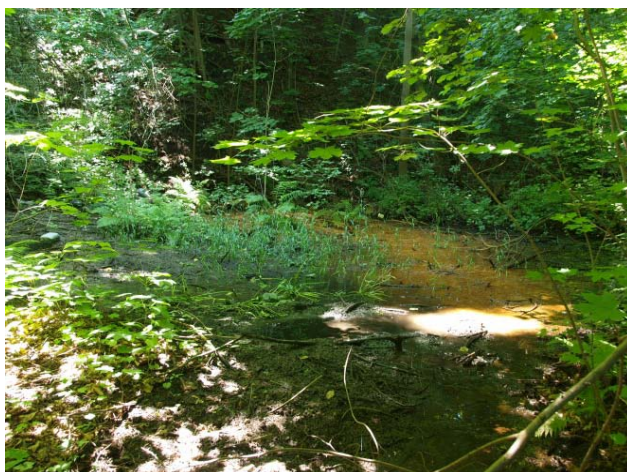
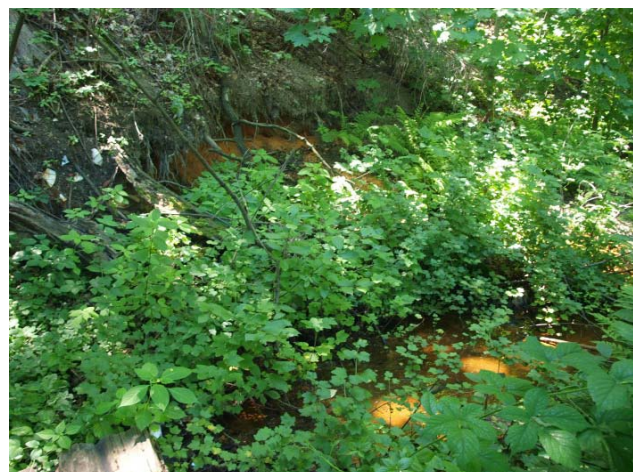
**Ryc. 23.** Zagłębienia bezodpływowe w obrębie starszej części zespołu osuwiskowego na prawym brzegu Nysy Kłodzkiej w Paczkowie (fot. R. Sikora)  
**Fig. 23.** Older part of the landslide complex on the right Nysa Kłodzka riverbank in Paczków city (photo by R. Sikora)
