# **RAPORT Z PRAC PAŃSTWOWEGO INSTYTUTU GEOLOGICZNEGO – PAŃSTWOWEGO INSTYTUTU BADAWCZEGO W REJONIE OLKUSKIM W ZWIĄZKU Z LIKWIDACJĄ KOPALŃ RUD CYNKU I OŁOWIU**

**RAPORT Z PRAC PAŃSTWOWEGO INSTYTUTU GEOLOGICZNEGO**  
**– PAŃSTWOWEGO INSTYTUTU BADAWCZEGO**  
**W REJONIE OLKUSKIM W ZWIĄZKU**  
**Z LIKWIDACJĄ KOPALŃ RUD CYNKU I OŁOWIU**  
**nr 7/2026**

Okres objęty raportem: **lipiec 2026**

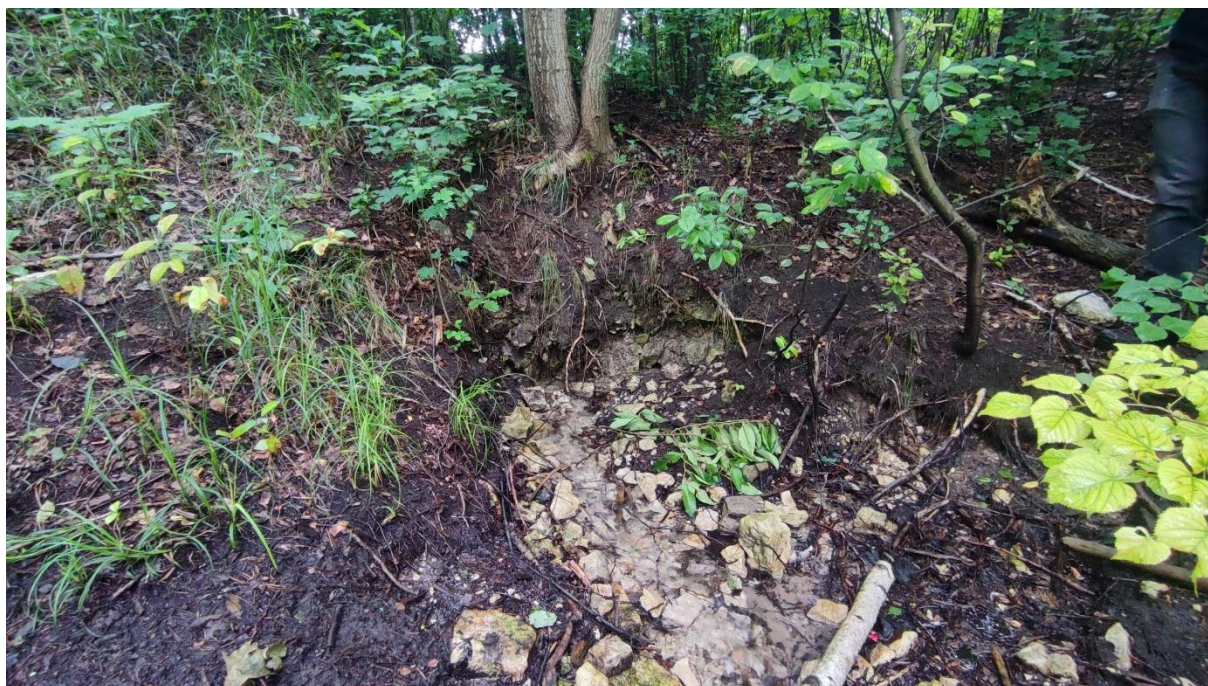
Fot. 1. Źródło w Bukownie (fot. PIG-PIB, 13.07.2026 r.)

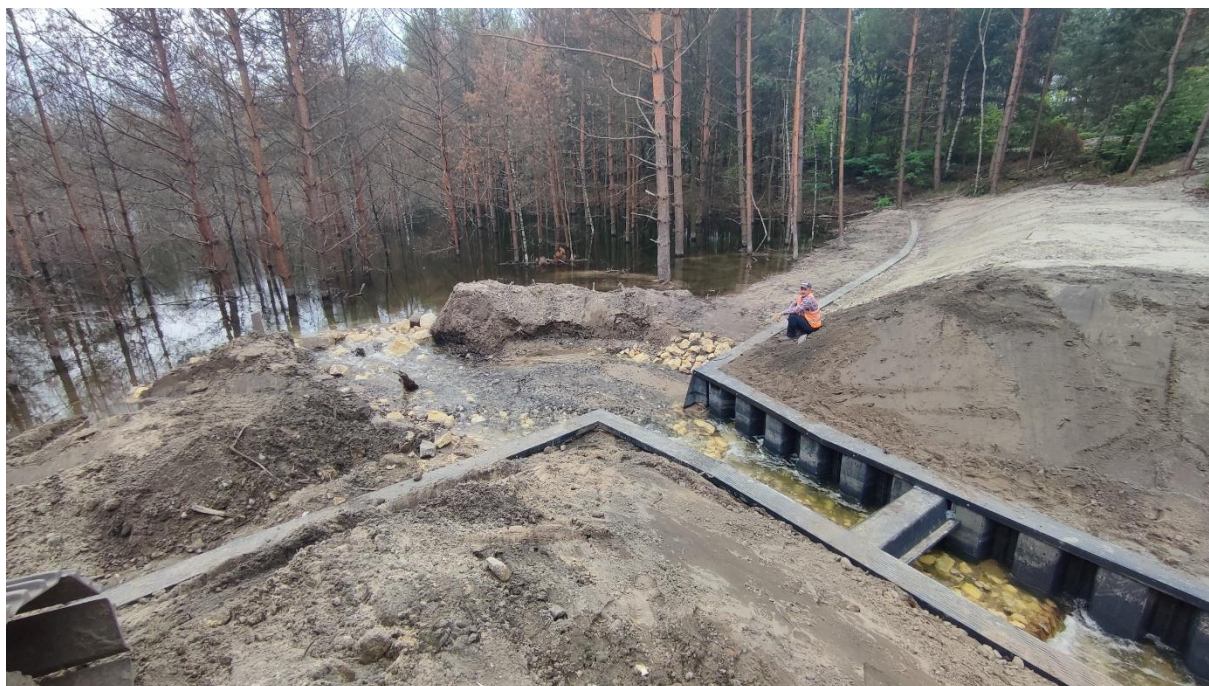
Na skutek uruchomienia zrzutu z zalewiska Dąbrówka (Fot. 2.) i Hutki (Fot. 4.) poziom wody w obu tych zalewiskach znacząco się obniżył. W zalewisku Dąbrówka (ZD) poziom wody obniżył się o 0,64 m, zaś zalewiskach Hutki ZH1 o 0,53 m oraz w zalewisku Hutki ZH o 0,16 m. Wpływ obniżenia wody zauważalny jest również w sąsiadującym z zalewiskiem Dąbrówka zalewiskiem Pole Pomorzany 2. Obniżenie nastąpiło również w zalewisku Karier i wyniosło 0,11 m w ciągu ostatniego miesiąca.

*Fot. 2. Przekop oraz kanał odprowadzający wodę z zalewiska Dąbrówka (fot. PIG-PIB, 13.07.2026 r.)*

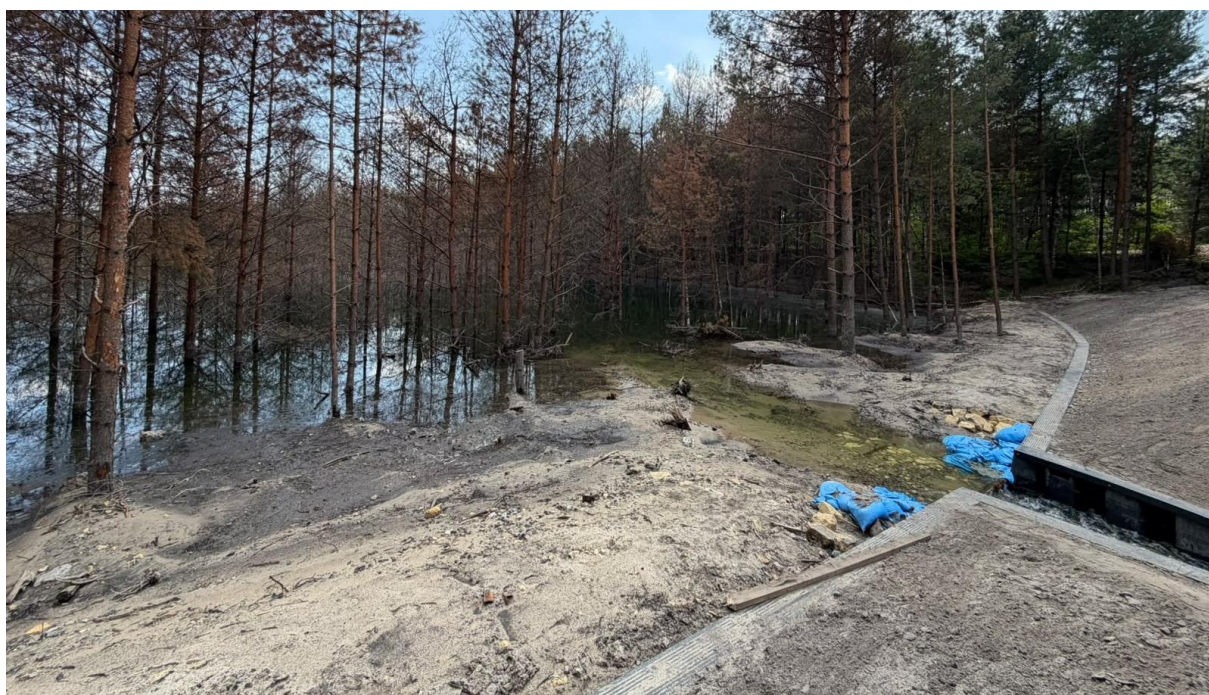
*Fot. 3. Przekop oraz kanał odprowadzający wodę z zalewiska Dąbrówka (fot. PIG-PIB, 17.07.2026 r.)*

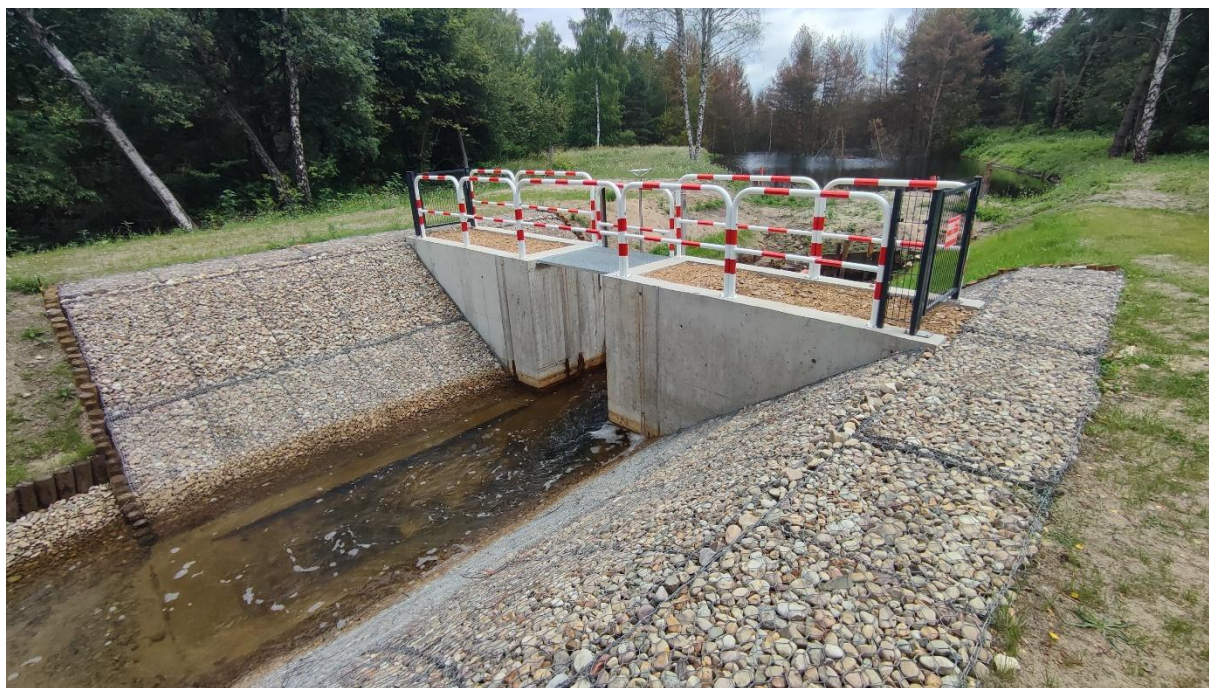
*Fot. 4. Przepust i kanał odprowadzający wodę z zalewiska Hutki (fot. PIG-PIB, 13.07.2026 r.)*

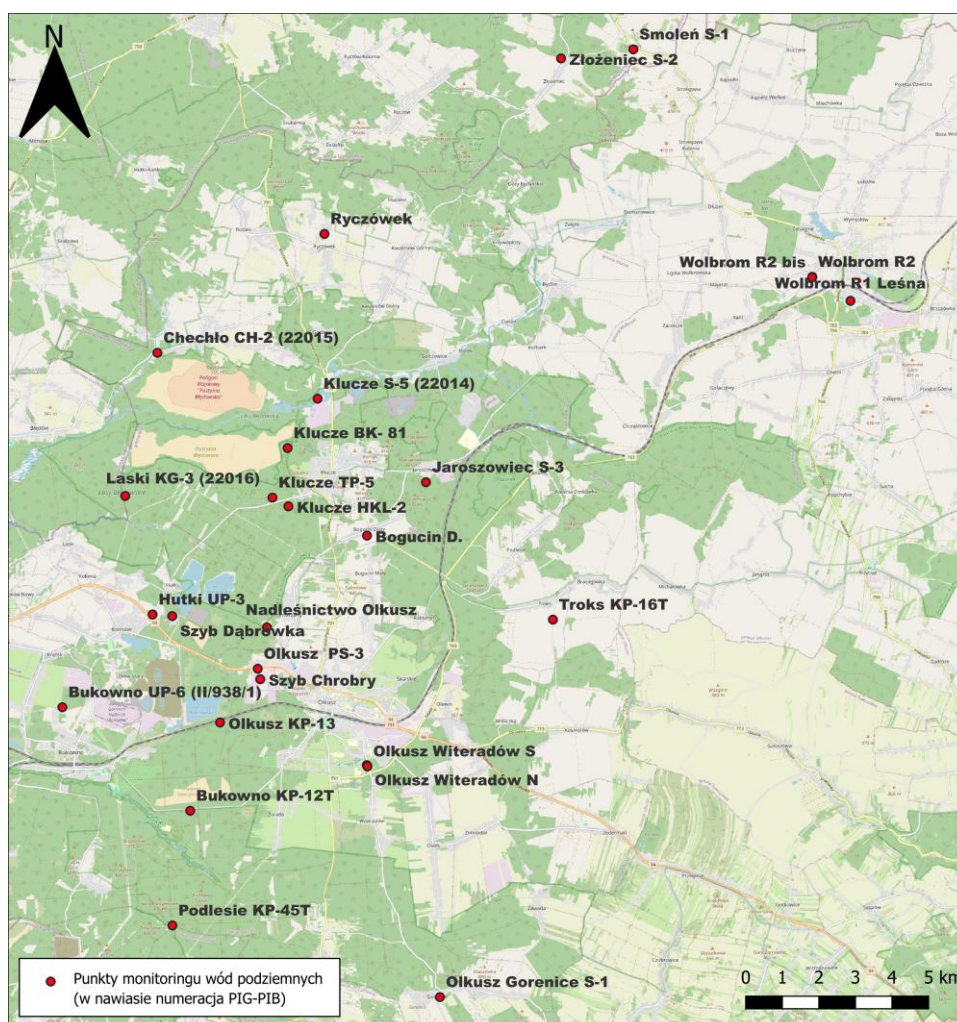
Badania monitoringowe stanu zwierciadła wód podziemnych w obszarze olkuskim prowadzone są w 27 punktach pomiarowych należących do kilku sieci pomiarowych (sieć obserwacyjna PIG-PIB, sieć ZGH Bolesław, lokalne wodociągi). Lokalizację punktów pomiarowych obsługiwanych przez PIG-PIB przedstawiono na Ryc. 9. Monitorowane są poziomy wodonośne triasowe i jurajskie. Obecnie brak punktów obserwacyjnych w czwartorzędowym poziomie wodonośnym. Wyniki pomiarów przedstawiono w Tab. 3. Równoległe z PIG-PIB, pomiary stanu zwierciadła wód podziemnych w otworach badawczych własnej sieci pomiarowej prowadzi także ZGH Bolesław, publikując wyniki pomiarów (głębokości i rzędne zwierciadła w szybie Chrobry i Dąbrówka)<sup>7</sup>.

Ryc. 9. Lokalizacja punktów monitoringu wód podziemnych w rejonie olkuskim.

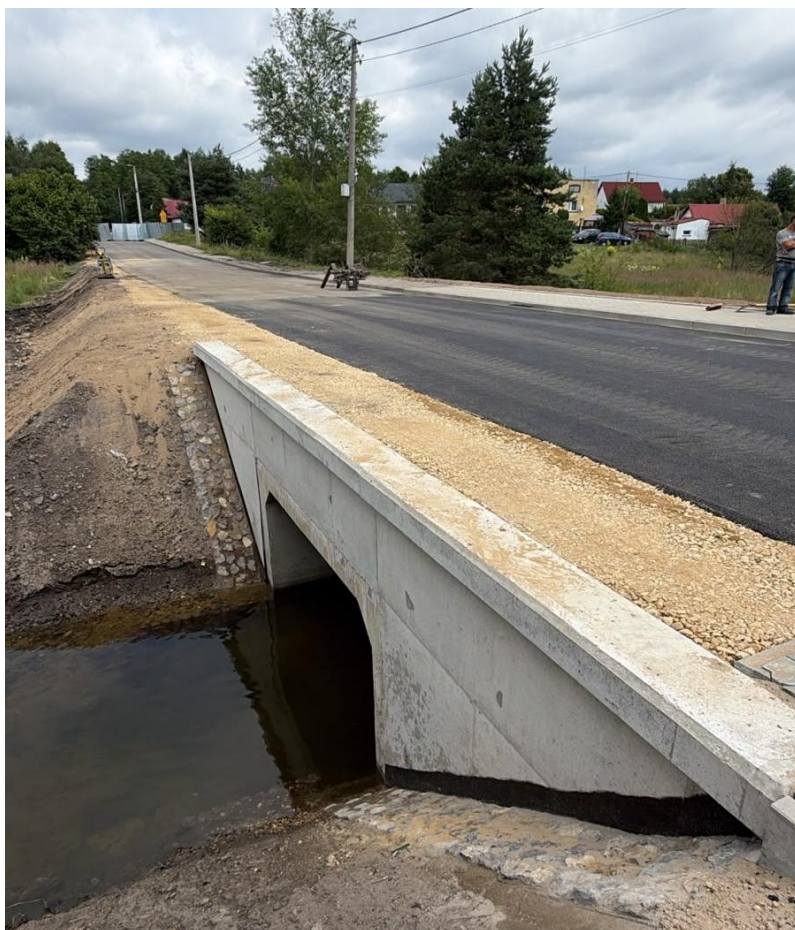
*Fot. 5. Nowy przepust pod drogą powiatową, ul. Jurańska w Hutkach (fot. PIG-PIB, 13.07.2026 r.)*

W lipcu 2026 r. dobiegła końca inwestycja zlecona przez Zarząd Drogowy w Olkuszu polegająca na przebudowie przepustu pod drogą powiatową - ulicą Jurajską w Hutkach (Fot. 4.) oraz przebudowa gminnego przepustu w okolicy ul. Ponikowskiej w Hutkach (Fot. 5.). Obie inwestycje miały na celu powiększenie przepustów i tym samym zwiększenie przepustowości kanału Sztolni Ponikowskiej. W efekcie woda z kanału nie rozlewa się na niskie brzegi w okolicach przepustów, co miało miejsce przed przebudową.

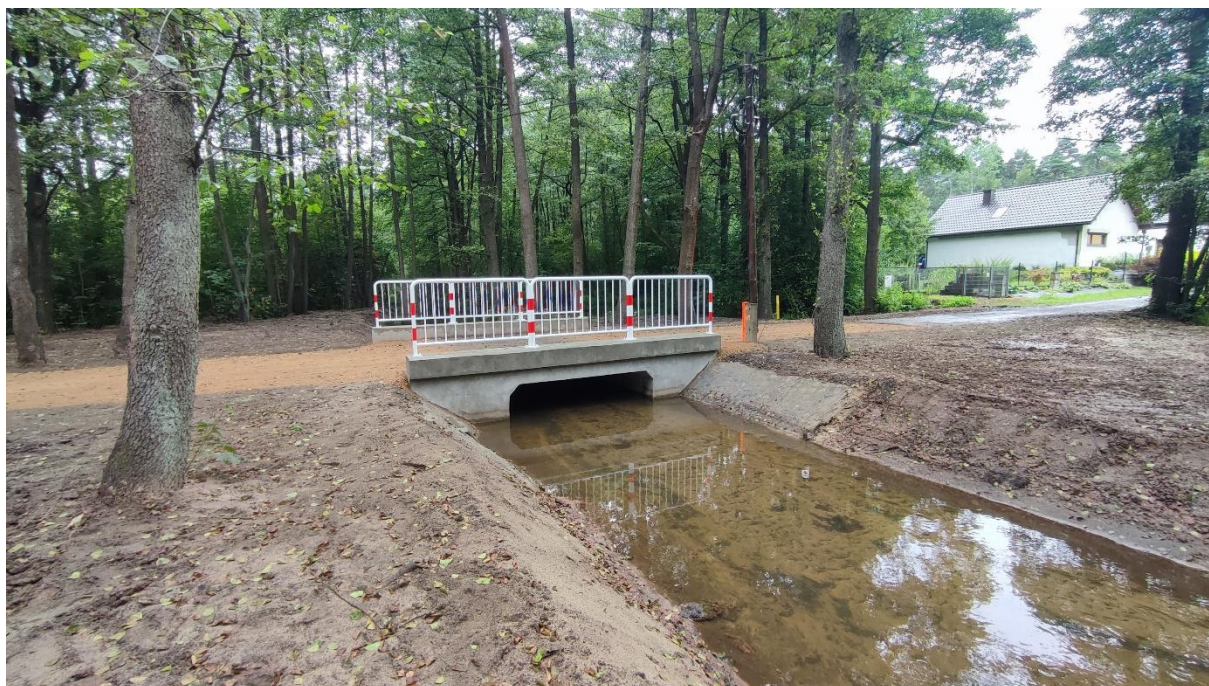
*Fot. 6. Nowy przepust pod gminną drogą, ul. Ponikowska w Hutkach (fot. PIG-PIB, 24.07.2026 r.)*

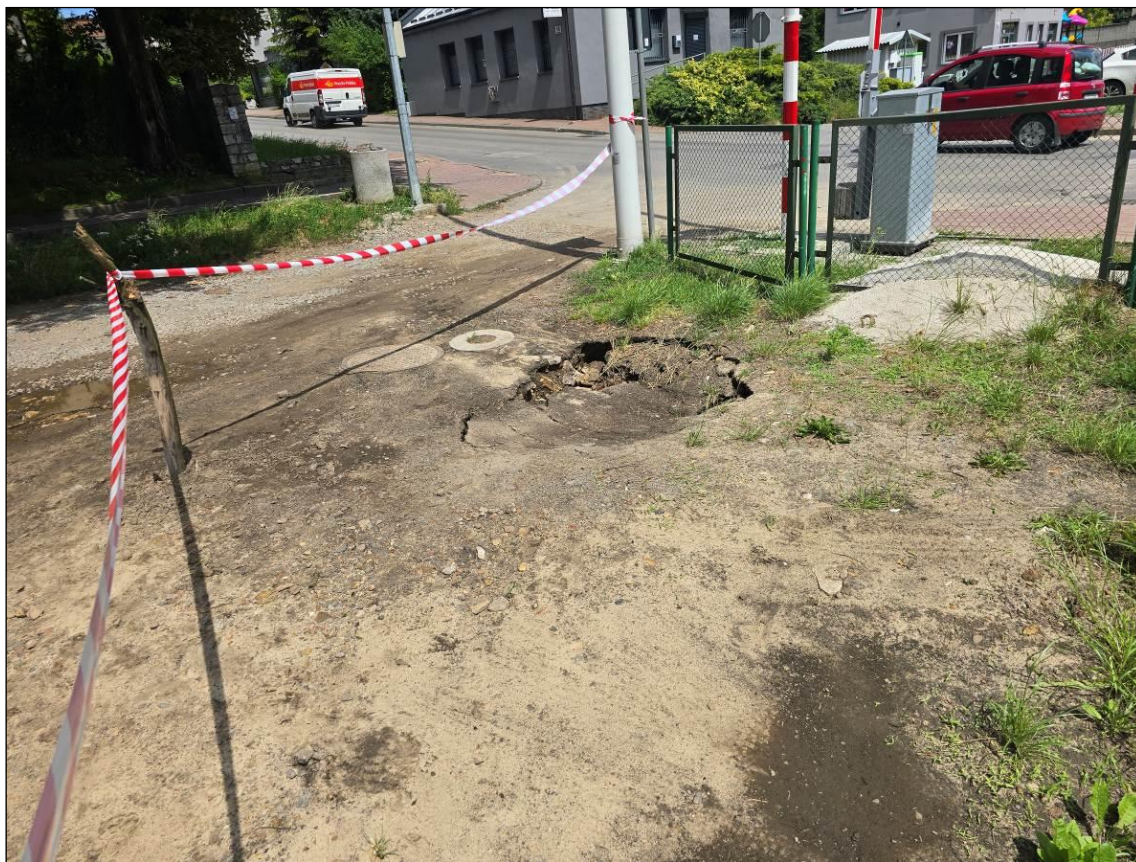
a głębokość około 0,5 m. Nie stwierdzono śladów spękań na terenach sąsiadujących z powstałą deformacją.

*Fot. 7. Widok na zapadlisko na ulicy Żuradzkiej w Olkuszu (fot. J. Kos)*

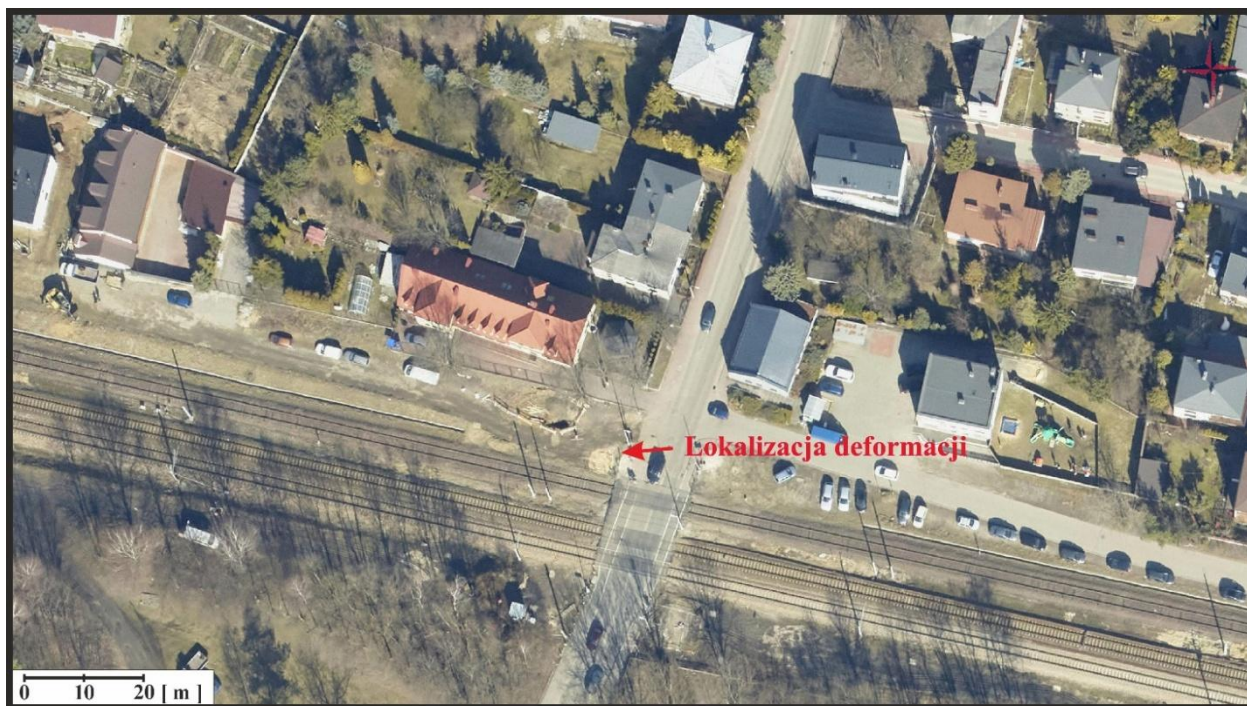
Analiza wykonanej na zlecenie PIG-PIB ortofotomapy z dnia 5.03.2025 r. ukazuje w miejscu powstania zapadliska ślady po prowadzonych w tym miejscu pracach ziemnych (Ryc. 17). W bliskiej odległości od zapadliska zlokalizowana jest również studzienka kanalizacyjna i telekomunikacyjna oraz przebiega podziemna część rowu biegnącego wzdłuż torów. Analiza rzeźby terenu wskazuje, że w ten rejon napływają wody opadowe, a mając na względzie prowadzone w przeszłości prace naprawcze dla sieci technicznych mogło dojść do częściowego upłynnienia piasków i powstania zapadliska. Jest to najbardziej prawdopodobna przyczyna powstania deformacji.

Ryc. 17. Fragment ortofotomapy z dnia 05.03.2025 r. przedstawiający ślady po pracach ziemnych

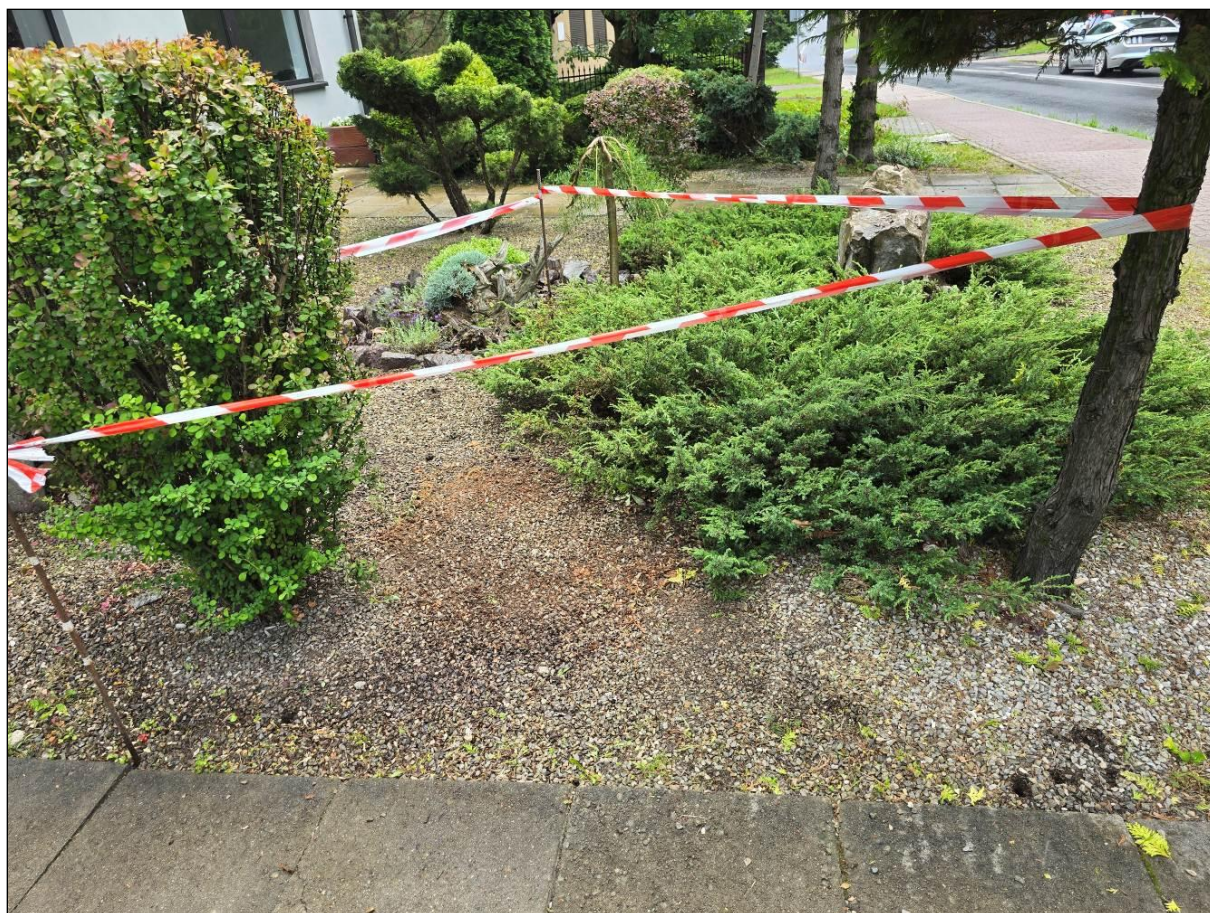
PIG-PIB otrzymał także zgłoszenie przez Urząd Miejski w Bukownie z dnia 14.07.2026 r. powstania obniżenia terenu w pasie zieleni przy ulicy Kolejowej w Bukownie. Obniżenie posiadało kształt niewielkiej podłużnej niecki o długości 0,7 m i szerokości 0,3 m. W centralnej części obniżenie wyniosło ok. 0,1 m (Fot. 7). Grunt w miejscu obniżenia był mocno rozluźniony, co pozwoliło na wciśnięcie świdra niemal bez oporu na głębokość 0,8 m.

W związku z powyższym na obrzeżach deformacji i w jej części centralnej wykonano wiercenia penetracyjne mające na celu zidentyfikowanie ewentualnych pustek. W wykonanych otworach stwierdzono wyłącznie utwory nasypowe stanowiące drobne kruszywo zmieszane z zrębkami drewna oraz korą do głębokości 0,8 m, które występowały w stanie luźnym. Od głębokości 0,8 m do maksymalnej głębokości 3 m nawiercono utwory gliny piaszczystej oraz piasków, w obrębie których nie zostały zidentyfikowane pustki. Jest to typowe obniżenie związane z występowaniem w podłożu gruntów słabonośnych i nie stanowi deformacji nieciągłej.

*Fot. 8. Widok na obniżenie terenu przy ulicy Kolejowej w Bukownie (fot. J. Kos)*

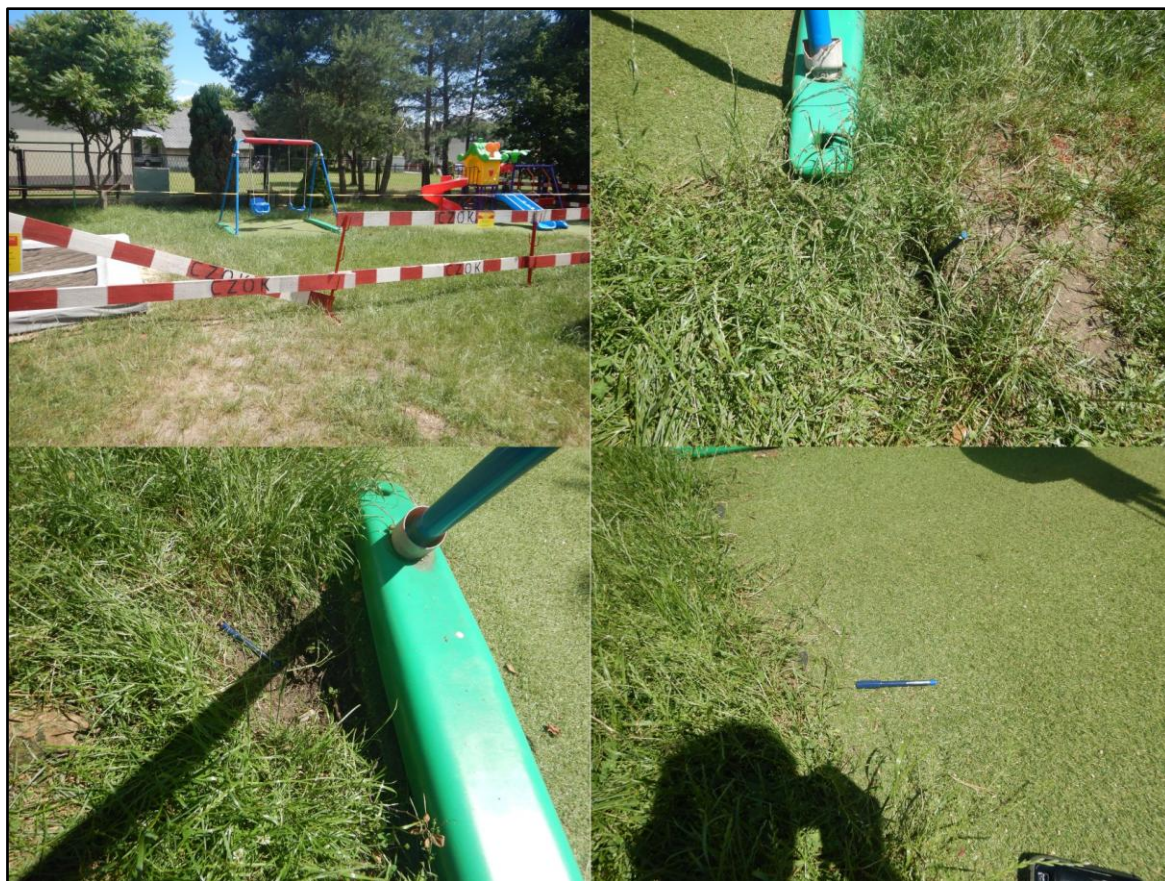
Na terenie ogrodu przedszkola w rejonie huštawki stwierdzono deformacje powierzchni terenu w postaci niewielkich (około 5–10 cm) zagłębień oraz nierówności (Fot. 8). Na południowej ścianie budynku przedszkola, we wschodniej części stwierdzono niewielkie spękanie elewacji przy narożniku okna oraz obniżenia kostki brukowej, przy czym z informacji uzyskanych od Dyrektora placówki są to defekty stare. Z analiz dostępnych map górniczych wynika, że na omawianym obszarze nie było prowadzonej udokumentowanej eksploatacji złóż węgla kamiennego (filar ochronny dla szkoły; Ryc. 18, 19, 20, 21).

Fot. 9. Widok na obniżenia terenu na terenie Przedszkola Samorządowego nr 3 przy ul. Grunwaldzkiej (fot. S. Kamieniarz)

W miejscu wystąpienia deformacji nie przebiegają również żadne inne wyrobiska górnicze. Na archiwalnych zdjęciach lotniczych z lat 1950–1990 nie stwierdzono występowania starej zabudowy na tym obszarze (był to fragment zadrzewiony). Niemniej z danych uzbrojenia terenu wynika, że w rejonie badań znajduje się stara studnia kanalizacyjna. W związku z tym powstałe deformacje są najprawdopodobniej związane z procesami sufozji i osiadania gruntu niedogęszczanego w obrębie starej infrastruktury kanalizacyjnej. Zalecono wykonanie wkopów oraz kontrolę stanu tej infrastruktury technicznej.

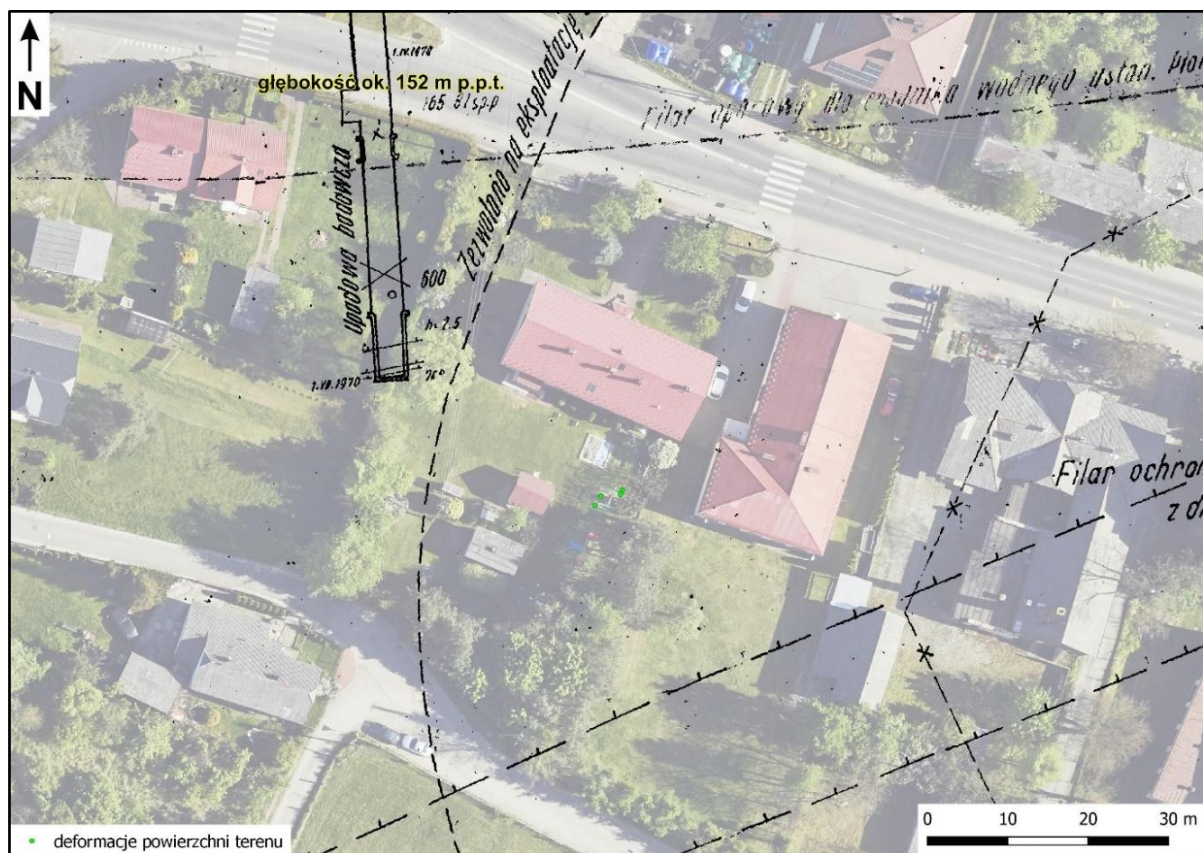
Ryc. 20. Lokalizacja deformacji na tle mapy wyrobisk górniczych pokładu 210 w skali 1:1000 (źródło mapy: WUG)

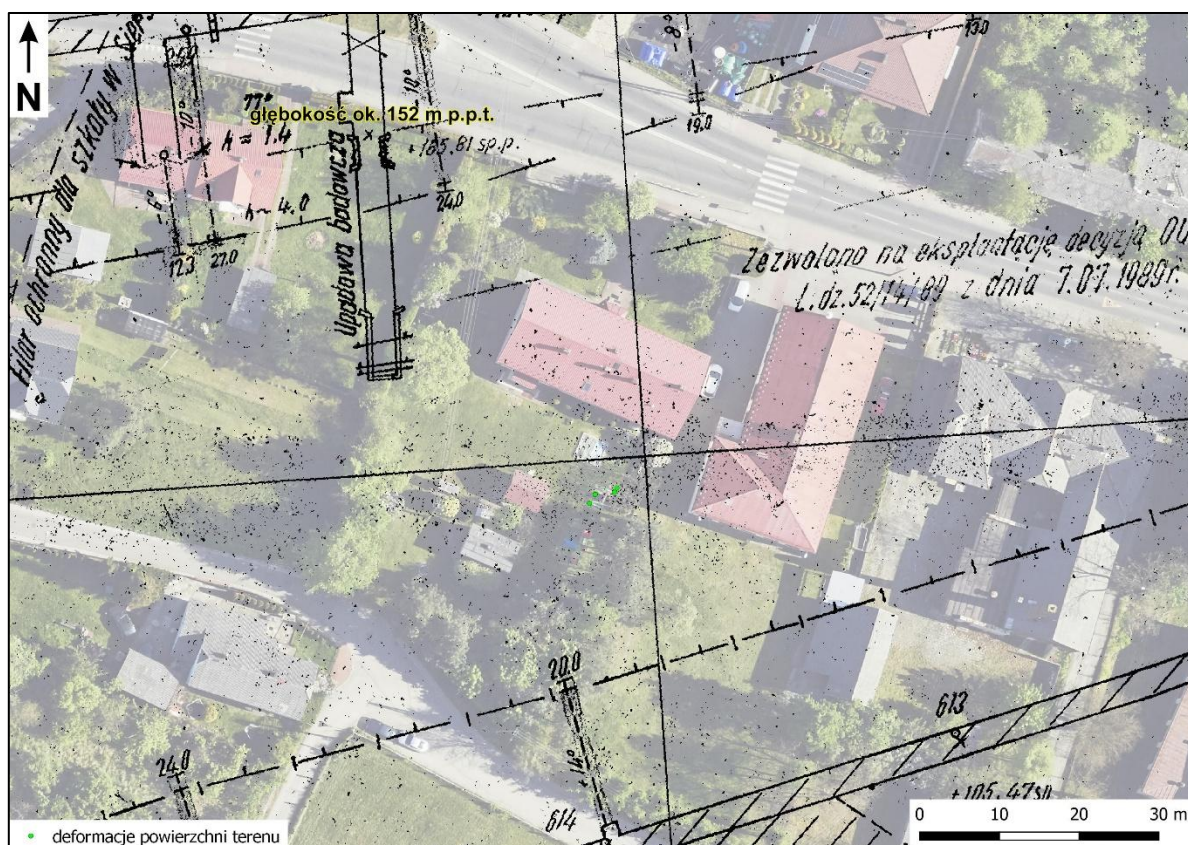
Ryc. 21. Lokalizacja deformacji na tle mapy wyrobisk górniczych pokładu 214 w skali 1:1000 (źródło mapy: WUG)
