**Państwowy Instytut Geologiczny**  
**Państwowy Instytut Badawczy**  
państwowa służba geologiczna

## **Raport** **z prac monitoringowych o dynamice zapadlisk w rejonie Trzebini** **oraz w rejonie olkuskim**

**Stan na dzień 31.12.2025**

*Gminy: Trzebinia, Olkusz, Bolesław, Bukowno, Klucze*  
*Powiaty: chrzanowski, olkuski*  
*Województwo: małopolskie*

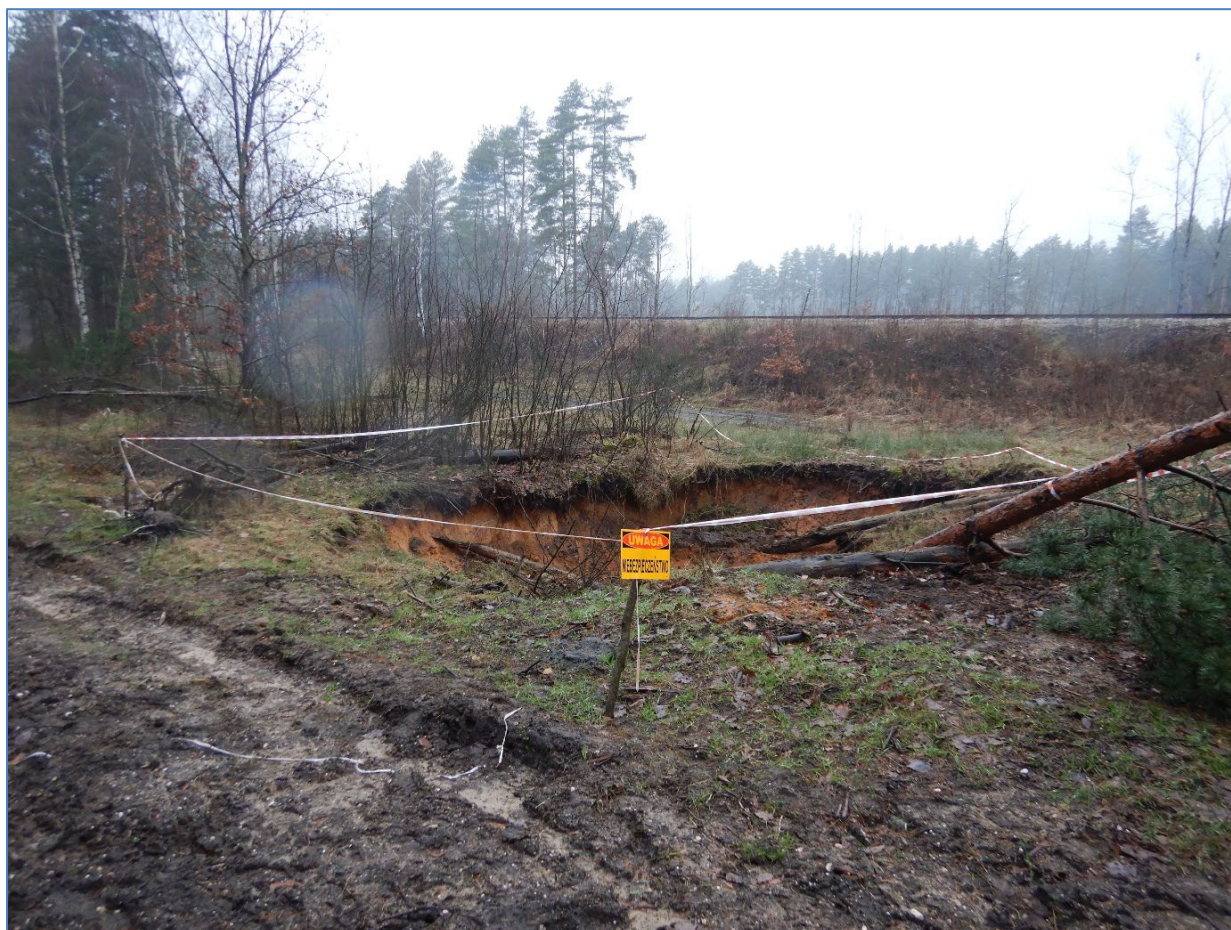
**Ryc. 4.** Zapadlisko z dnia 07.03.2024 r. (nr 5) w pobliżu nasypu linii kolejowej P205 (fot. S. Kamieniarz, 12.03.2024 r.)

Nowe zapadliska to w większości formy, których średnica leja nie przekracza 5 m, a głębokość 3 m. Największe zapadliska (nr 5 i 6) utworzyły się w obszarze leśnym na południe od nasypu linii kolejowej P205 (ryc. 3, 4). Ślady reaktywacji udokumentowano

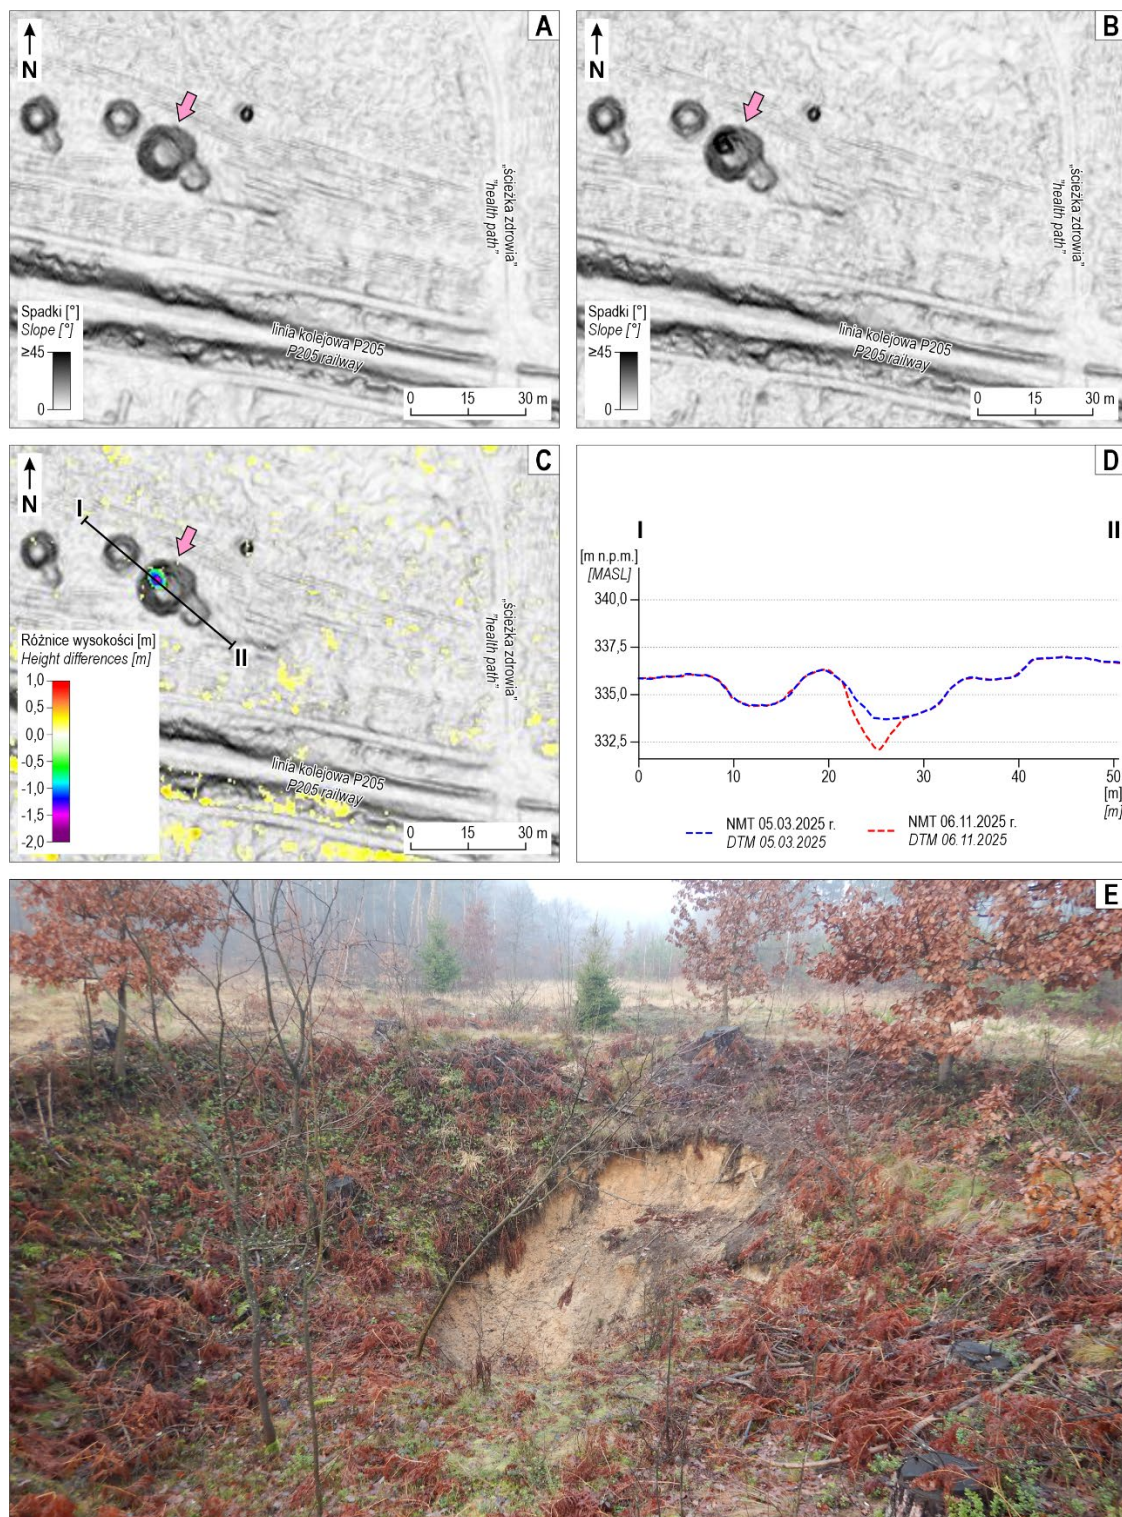
**Ryc. 5.** Reaktywowane, stare zapadlisko zlokalizowane na północ od linii kolejowej P205 (nr 4): **A** – NMT z 05.03.2025 r.; **B** – NMT z 06.11.2025 r.; **C** – RNMT; **D** – porównanie profili terenu; **E** – zdjęcie uaktywnionej części (fot. S. Kamieniarz, 12.12.2025 r.)

w północno-zachodniej części zapadliska nr 4 zlokalizowanego na północ od linii kolejowej oraz zachodniej części zapadliska nr 9 związanego ze starym szybem lub szybikiem w rejonie Trentowca (ryc. 3). W obu przypadkach uaktywnieniu uległy tylko niewielkie fragmenty przy krawędziach lejów (ryc. 5). Niewykluczone, że w zapadlisku nr 9 najpierw doszło do pogłębienia centralnej części leja, a następnie osunięcia krawędzi leja. Zapadliska nr 2 i 8 utworzyły się w pobliżu wyznaczonych w 2023 r. obszarów możliwej reaktywacji starych zasypanych zapadlisk (Wojciechowski i in., 2023c; Wódka i in., 2024; ryc. 3). Obszary te, to miejsca występowania zapadlisk widocznych na archiwalnych zdjęciach lotniczych z 1957 r., które w późniejszych latach zostały zasypane. Do obszarów tego typu zaliczono też miejsca, w których na podstawie materiałów archiwalnych stwierdzono przesłanki o wystąpieniu zapadliska w przeszłości, ale ze względu na brak dokładnych danych i późniejsze zasypanie zapadliska nie można było wskazać jego dokładnej lokalizacji.

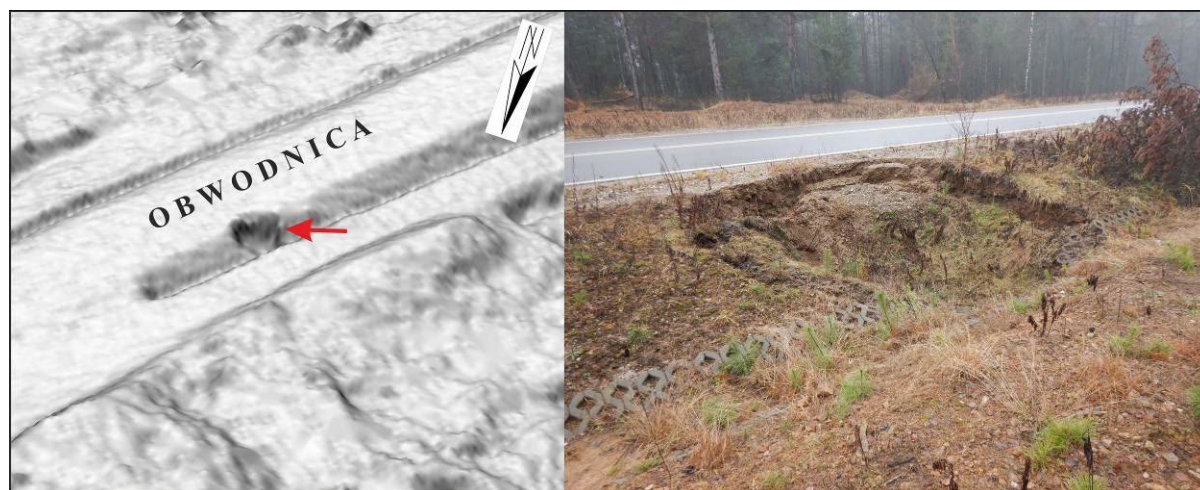
**Ryc. 12.** Zapadlisko w korpusie obwodnicy Bolesławia (A)

zapadlisko o numerze 1670 uszkodziło korpus nieczynnej obwodnicy Bolesławia (ryc. 12).
