## WPŁYW WYKSZTAŁCENIA WAPIENI LOTUS BEIGE NA STAN ICH ZACHOWANIA W WYBRANYCH OBIEKTACH KRAKOWA

### THE EFFECT DEVELOPMENT OF THE LOTUS BEIGE LIMESTONES AS A FACTOR CONTROLLING THEIR PRESERVATION IN SOME HISTORIC SITES OF KRAKÓW

MAREK REMBIŚ<sup>1</sup>, ANNA SMOLEŃSKA<sup>1</sup>

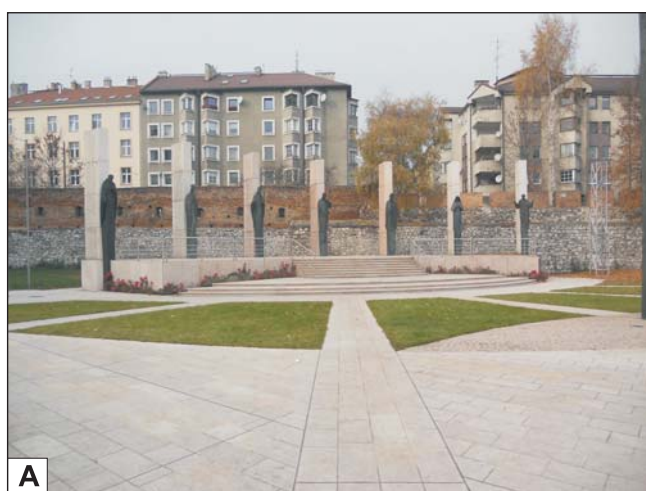
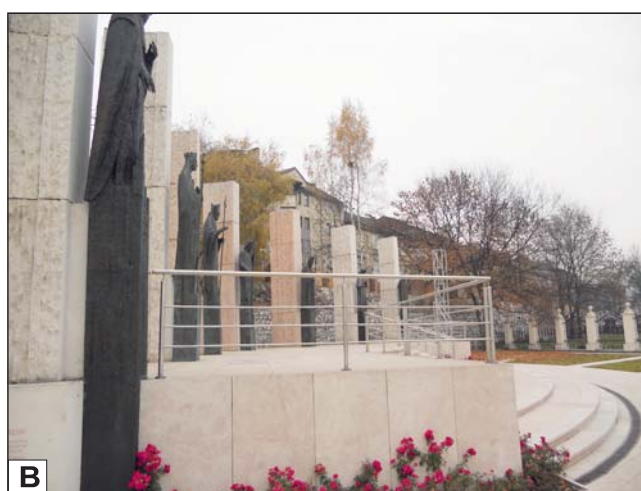
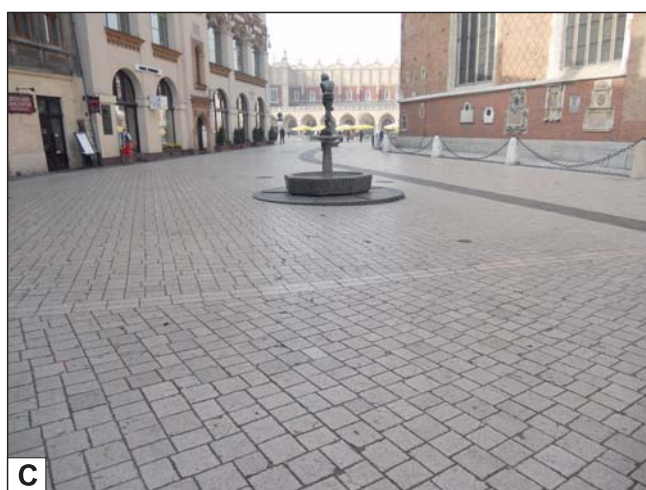
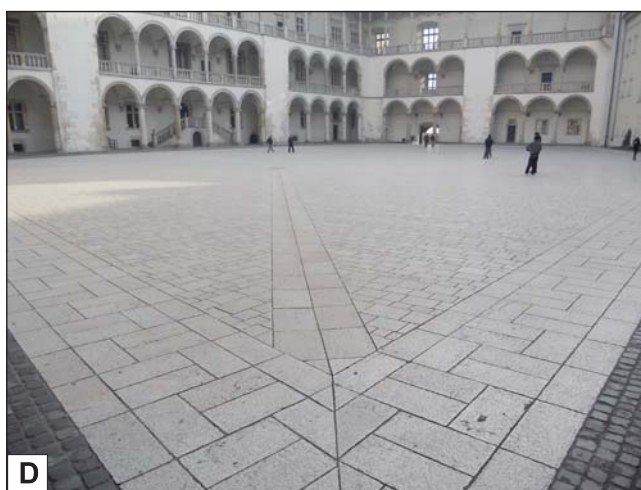
**Fig. 1. Przykłady zastosowania wapieni Lotus Beige w obiektach Krakowa**

**A.** Ołtarz Trzech Tysiącleci na Skałce wykonany z wapieni Lotus Beige – widok ogólny. **B.** Ołtarz Trzech Tysiącleci na Skałce – filary wykonane z bloków wapieni Lotus Beige, którym nadano fakturę cięto-lupaną; płyty cokołu mają polerowane powierzchnie, natomiast na schodach i chodnikach zastosowano fakturę szlifowaną kolistą. **C.** Nawierzchnia placu Mariackiego pokryta płytami wapieni Lotus Beige o różnych rozmiarach, ułożonych w regularne pasy. **D.** Dziedzińiec arkadowy Zamku Królewskiego na Wawelu – obramowanie nawierzchni oraz pasy odprowadzające wodę do studzienek zostały wykonane z płyt kilkakrotnie większych od zastosowanych w pozostałej części dziedzińca

**A.** The Altar of Three Millennia at Skałka made of the Lotus Beige limestones – a general view. **B.** The Altar of Three Millennia at Skałka – the pillars made of the Lotus Beige limestone blocks reveal the cut-and-split texture; the slabs of the plinth have been polished, whereas the slabs of the stairs and pavements also polished but with a circular pattern. **C.** The cobble pavement of the Mariacki Square – slabs of the Lotus Beige limestone with various sizes have been set in regular rows. **D.** Arcaded courtyard of the Royal Wawel Castle – borders of the pavement and its sections directing water to drains have been cut of the slabs several times bigger than those used in the remaining parts of the courtyard

Ołtarz Trzech Tysiącleci, wzniesiony na Skałce w 2008 r., zajmuje powierzchnię około 1000 m<sup>2</sup>. Jego tylną ścianę stanowi siedem filarów o wysokości 8 m (fig. 1A). Przy trzech centralnych filarach wykonanych z bloków wapienia o różowym zabarwieniu umieszczono postacie męczenników i duchowych opiekunów trzech kolejnych tysiącleci: św. Wojciecha, św. Stanisława i bł. Jana Pawła II. Cztery kolejne rzeźby, których tłem są filary wyrzeźbione z jasnobieżowego wapienia, przedstawiają świętych w szczególności sposób związanych z Krakowem lub zakonem paulinów. Są to: św. Jadwiga, św. Faustyna, św. Jan Kanty i o. Augustyn Kordecz-

Plac Mariacki stanowi niewielki element urbanistyczny, którego przestrzeń jest zdominowana przez złożoną bryłę kościoła Mariackiego i ograniczona zwartą zabudową kamienic oraz gotyckiego kościoła pw. św. Barbary (fig. 1C). Na przestrzeni stuleci nawierzchnię placu zmieniano wielokrotnie. W 2001 r. ukończono kolejną renowację, pokrywając go płytami wapieni Lotus Beige w kilku odmianach barwnych o wielkościach boków od 15 do 30 cm, z nadaną fakturą szlifowaną, kolistą, o powierzchni jednostajnie wygładzonej, z widocznymi sferycznymi ryso-bruzdami.

Dziedziniec arkadowy Zamku Królewskiego na Wawelu jest otoczony krużgankami, dekorującymi trzy skrzydła mieszkalne i południową ścianę kurtynową. W ramach kompleksowych prac konserwatorskich prowadzonych w latach 1991–2000 nawierzchnia dziedzińca została pokryta płytami wapieni o różnych rozmiarach, zestawionymi w prostym geometrycznym układzie, ze spadkiem ku jego środkowi (fig. 1D) i fakturze analogicznej do opisanej wcześniej.
