Przydrożne kapliczki piaskowcowe z południowej części Krakowa (patrz str. 368)

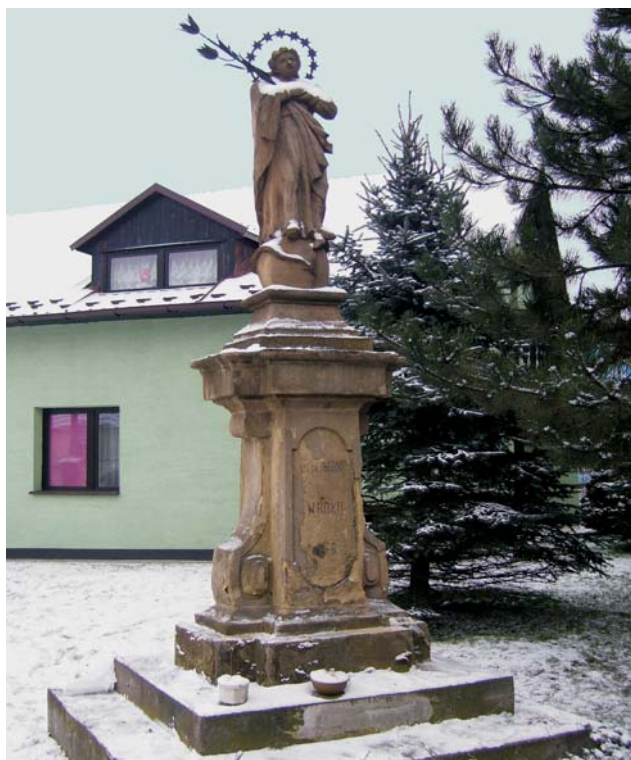
Ryc. 5. Figura Najświętszej Maryi Panny Niepokalanie Poczętej, z połowy XIX w. (skrzyżowanie ulic Skośnej i Kobierzyńskiej), fundacji dziedzica wsi Kobierzyn. Przykład kapliczki słupowej wykonanej w stylu barokowym, przez krakowski zakład kamieniarski

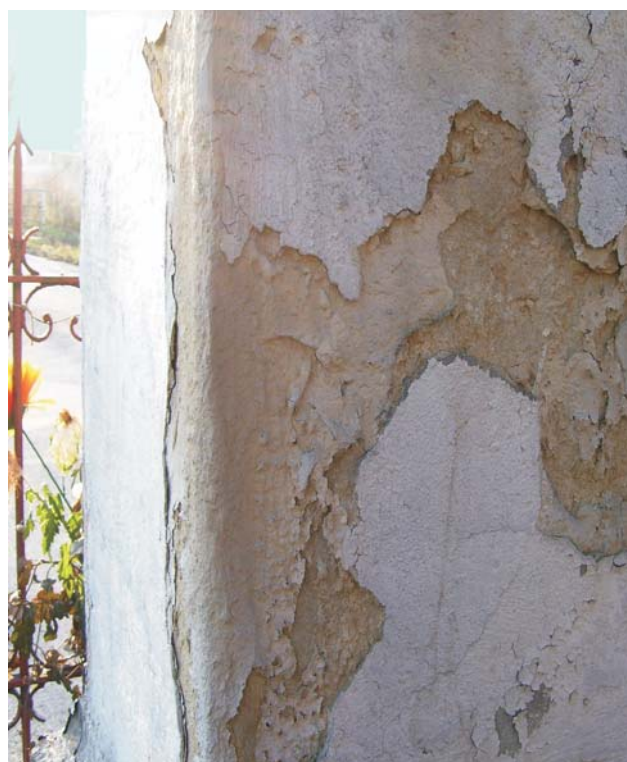
Ryc. 8. Fragment Figury Chrystusa Ukrzyżowanego, z 1876 r. (skrzyżowanie ulic Myślenickiej i Cechowej), fundacji gminy Kurdwanów. Zjawisko odpajania się zewnętrznej warstwy piaskowca pokrytego farbą. Wszystkie fot. M. Sowa
