Petra – 2000 lat wietrzenia kamiennych zabytków (patrz str. 23)

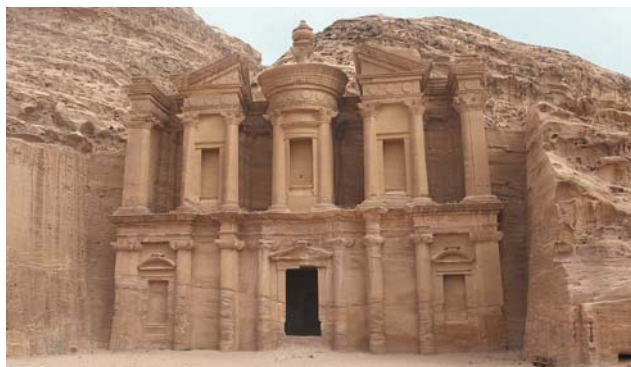
Ryc. 4. Klasztor. Intensywne działanie korazji widoczne jest do wysokości 3 metrów

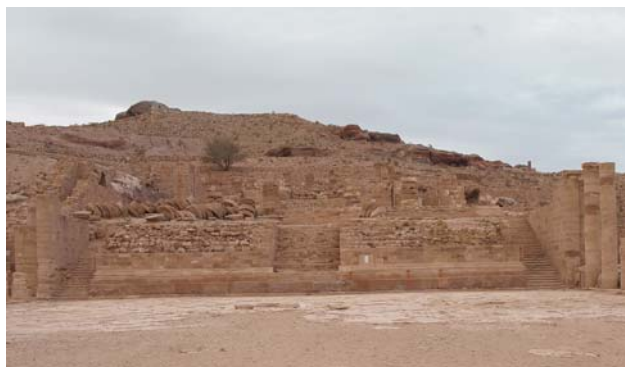
Ryc. 5. Rzymska świątynia. Po lewej stronie widoczne kolumny przewrócone podczas jednego z trzęsień ziemi

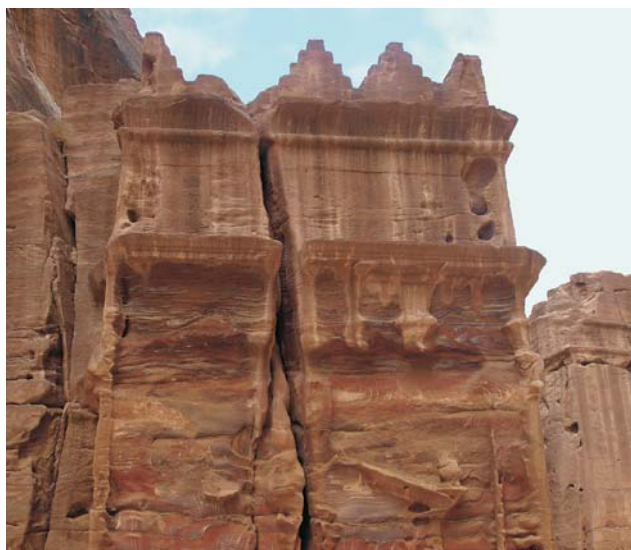
Ryc. 6. Grobowiec nr 70. Efekt zniszczeń spowodowany zmianą kierunków krążenia wód w skale, około 20 lat temu. Widoczny jest dobrze rozwinięty system szczelin

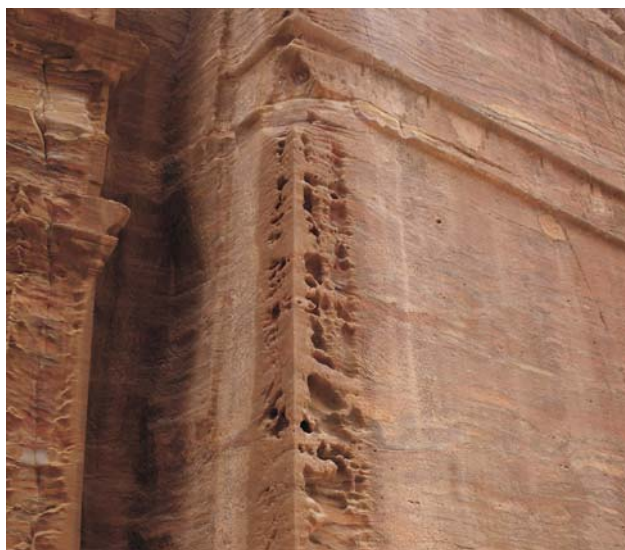
Ryc. 7. Grobowiec nr 67. Tafoni związane ze strefą zawilgocenia. Wszystkie fot. R. Buciak
