Rozwój i określenie przyczyn osuwiska na skarpie zbiornika wodnego po odkrywkowej kopalni siarki „Piaseczno”(patrz str. 190)
Development and causes of the landslide in a water reservoir escarpment, the former "Piaseczno" sulphur open-cast mine (seep. 190)

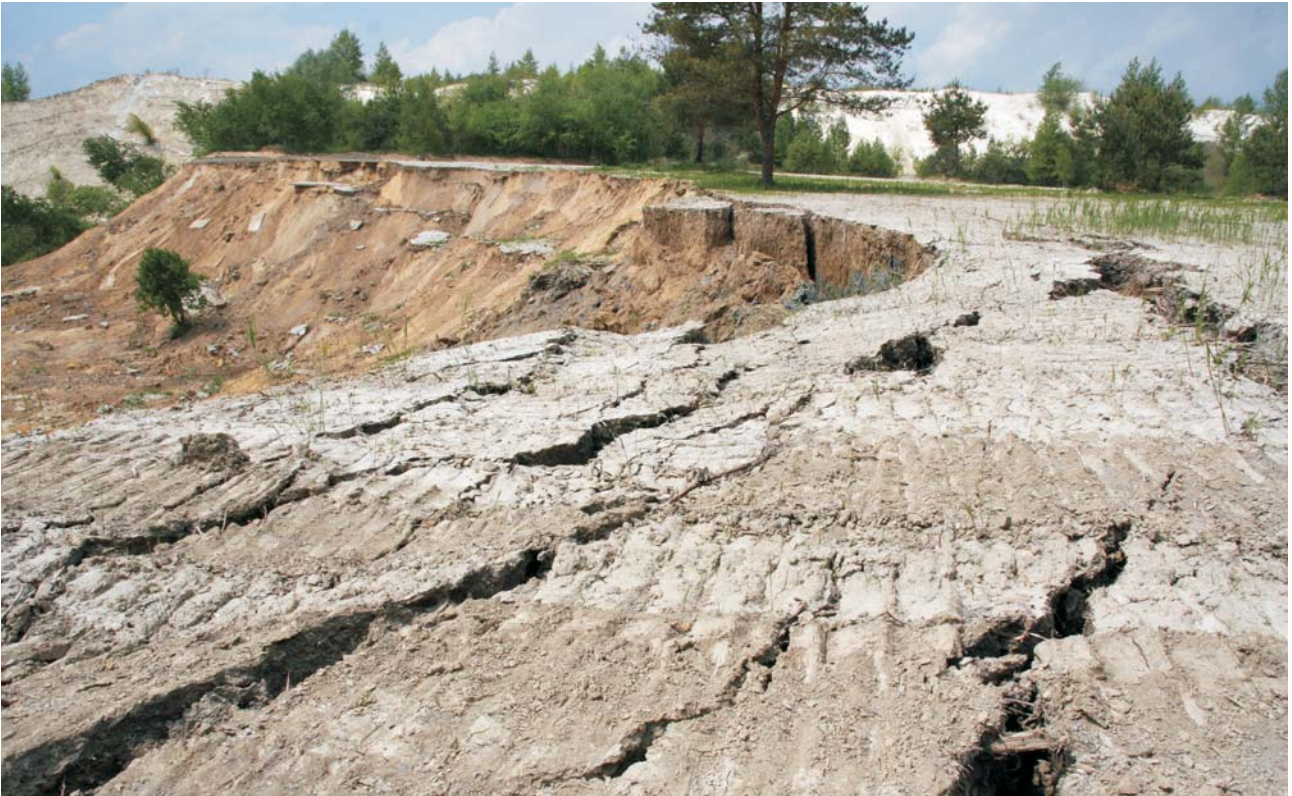
Ryc. 8. Górna krawędź osuwiska powstałego na zachodniej skarpie zbiornika wodnego „Piaseczno” w okolicach Tarnobrzega
Fig. 8. Upper edge of the landslide on western escarpment of "Piaseczno" water reservoir near Tarnobrzeg

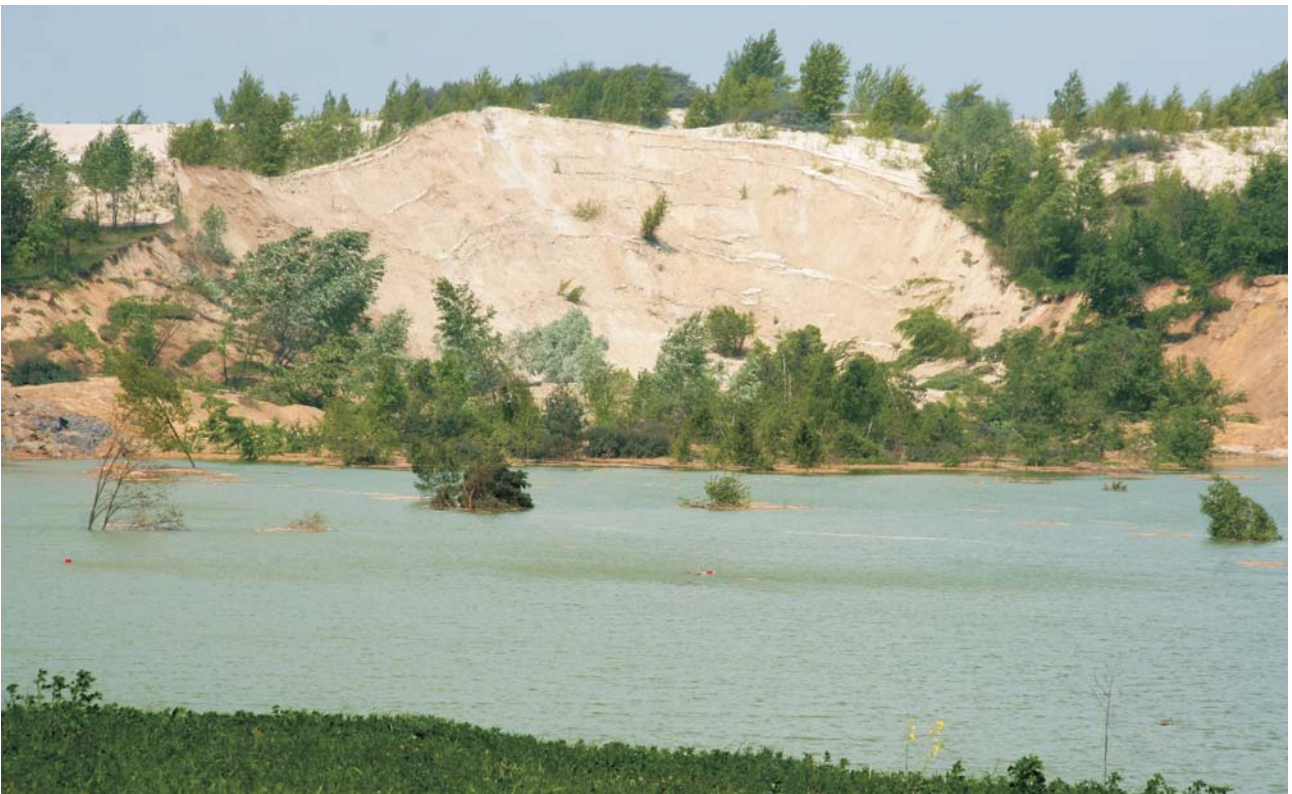
Ryc. 9. Zbiornik wodny „Piaseczno” – nisza osuwiskowa. Obie fot. Z. Frankowski
Fig. 9. "Piaseczno" water reservoir – landslide niche. Both photos by Z. Frankowski
