**Wykorzystanie fotogrametrii bliskiego zasięgu w badaniach tempa erozji  
wybrzeży klifowych Zbiornika Jeziorsko (k. Sieradza) (patrz str. 744)**  
**Close-range photogrammetry application in research of erosion rate  
of the shore cliffs of Jeziorsko Reservoir (near Sieradz) (see p. 744)**

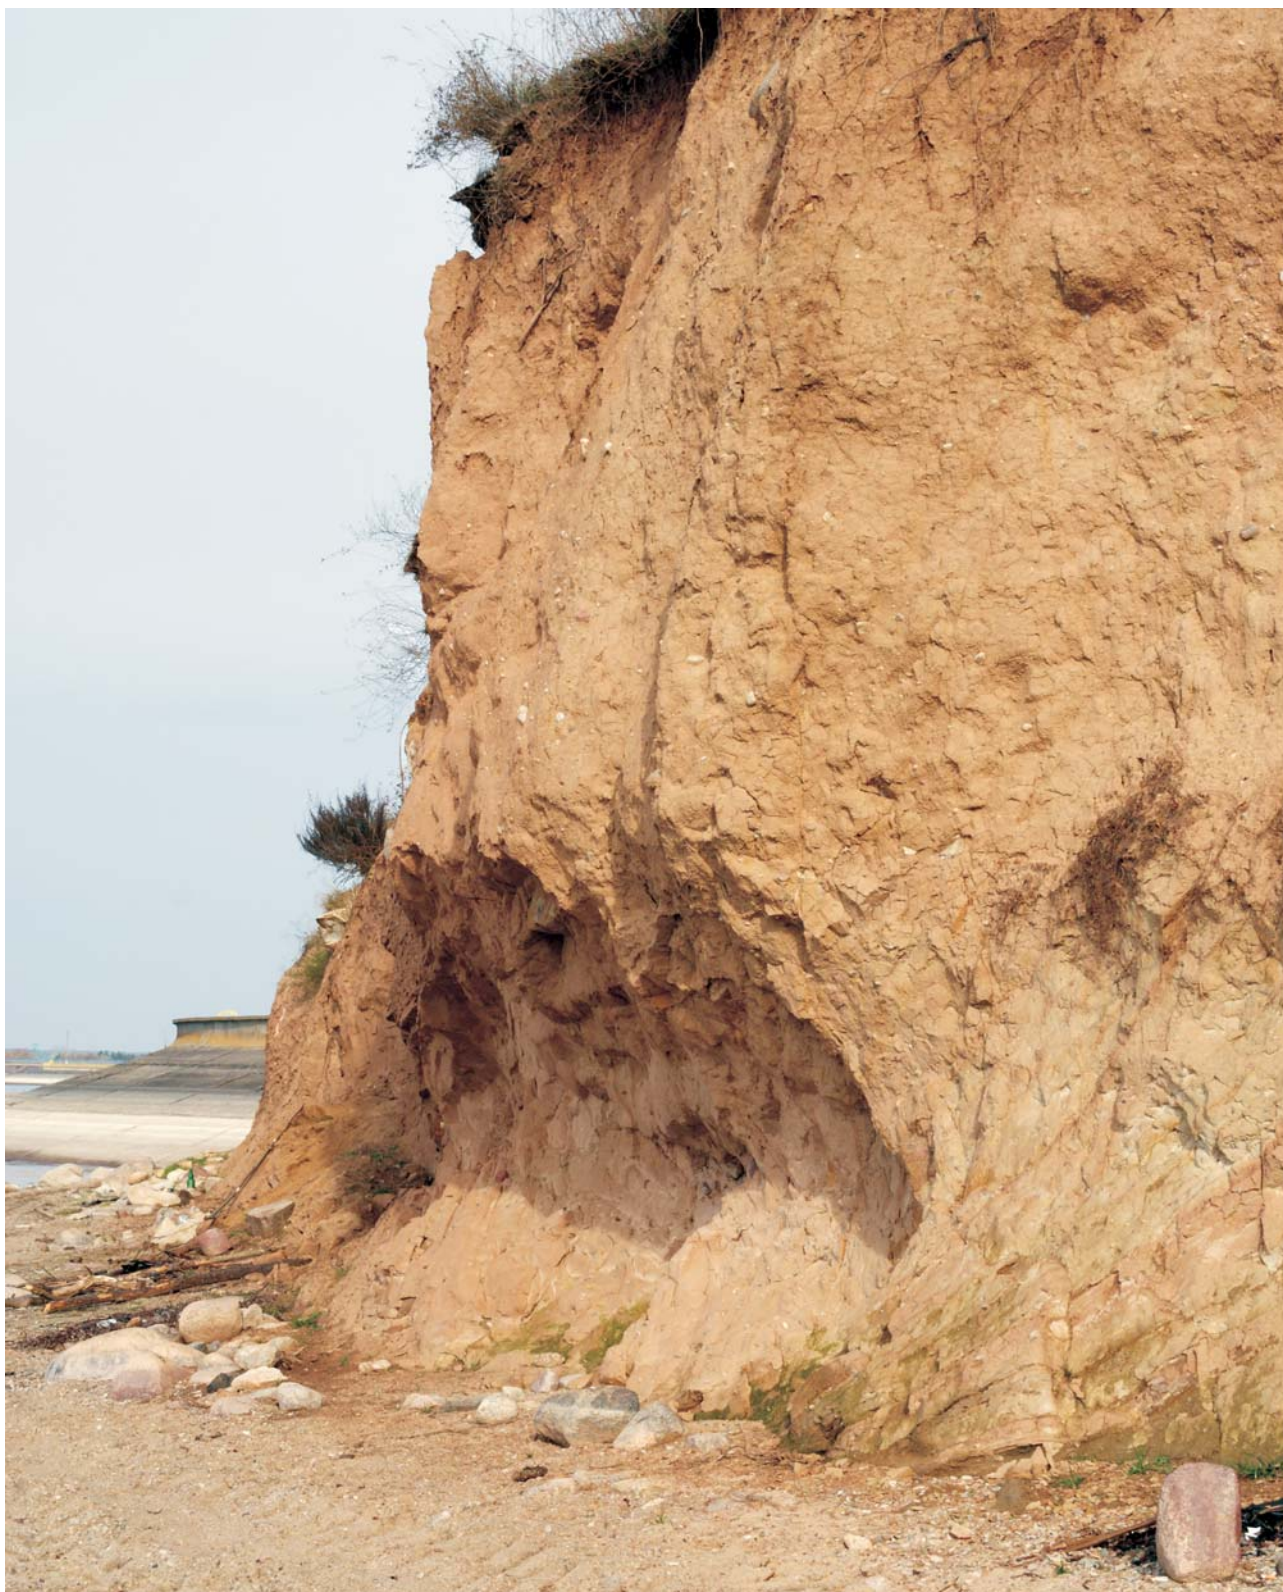
**Ryc. 3.** Fragment klifu w okolicy wsi Siedlątków w północnej części Zbiornika Jeziorsko. U podnóża wyraźnie widoczna niska abrazyjna wykształcona w glinach zlodowacenia warty. W tle elementy zapory wodnej. Fot. P. Majecki  
**Fig. 3.** Cliff fragment near the village of Siedlątków in the northern part of the Jeziorsko Reservoir. At its base, wave-cut notch formed in wartanian tills is clearly visible. In the background elements of the dam. Photo by P. Majecki
