## Surowce skalne w murach klasztoru na Łysej Górze – walory edukacyjne i estetyczne – propozycja wycieczki geologicznej (patrz str. 485)

Natural building stones in the walls of the monastery on Łysa Góra

and their educational and esthetic values – proposal of geological tour (see p. 485)

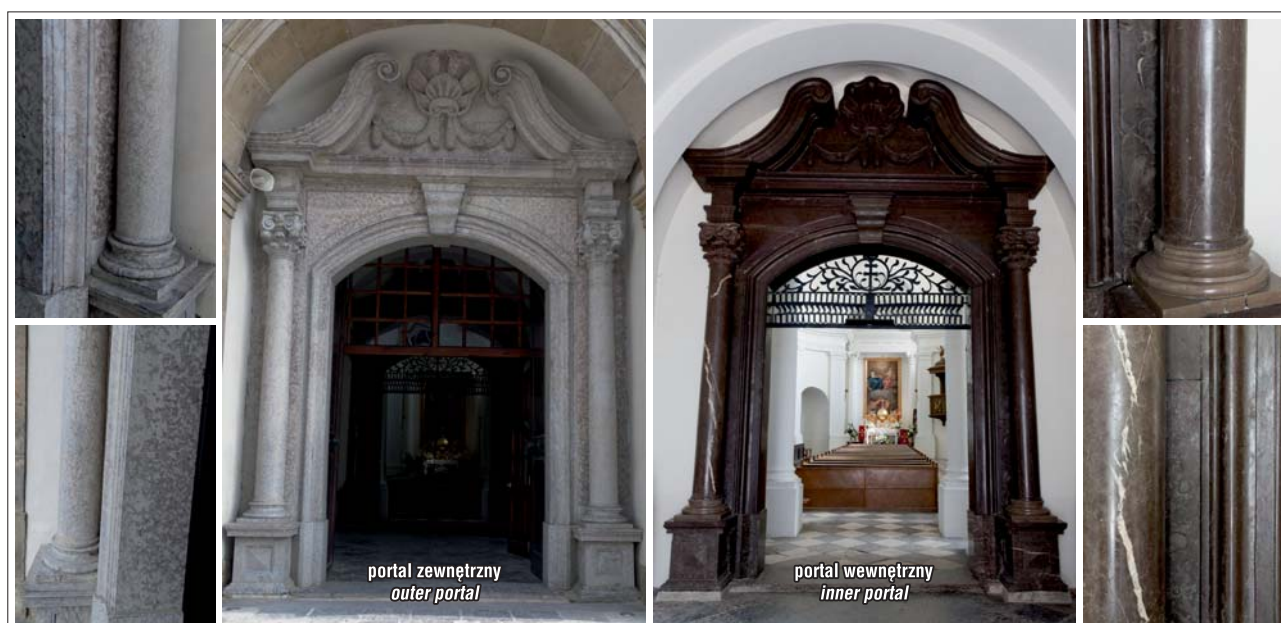
Ryc. 18. XVIII-wieczne główne portale bazyliki (zewnétrzny i wewnétrzny), widoczne rózne stopnie zwiétrzenia. Ryc. 15, 18 fot. D. Szrek  
Fig. 18. 18<sup>th</sup> century main portals of the church (outer and inner), visible different states of weathering. Figs 15, 18 photo by D. Szrek
