**Wczesnopiastowskie problemy z wykorzystaniem surowców skalnych  
(patrz str. 432)**

**The problems with the use raw rock material  
during the early Piast period in Poland (see p. 432)**

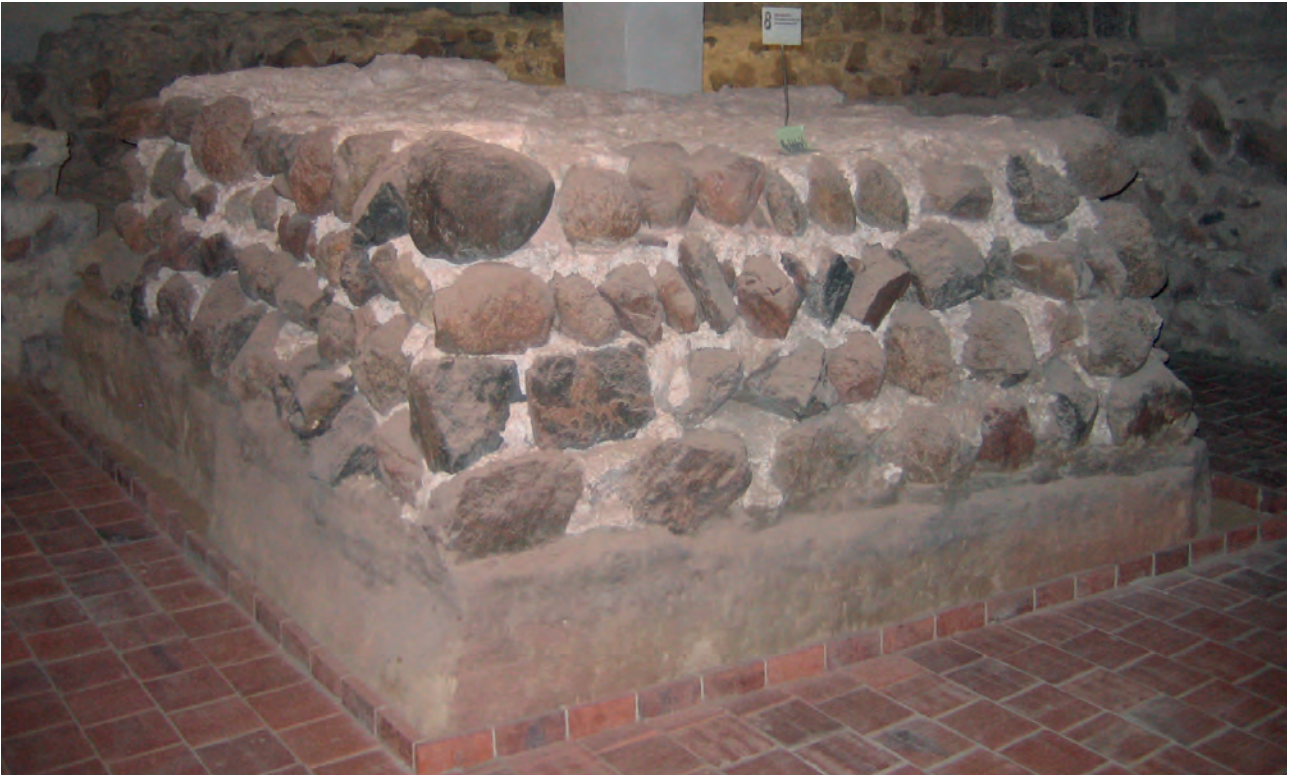
**Ryc. 1.** Gniezno. Podstawa ołtarza wykonana z głazów narzutowych w trójnawowej katedrze (XI w.), tzw. *stypes*  
**Fig. 1.** Gniezno. The so-called *stypes*, which is the base of the altar made of boulders in a three-aisled cathedral (11<sup>th</sup> century)

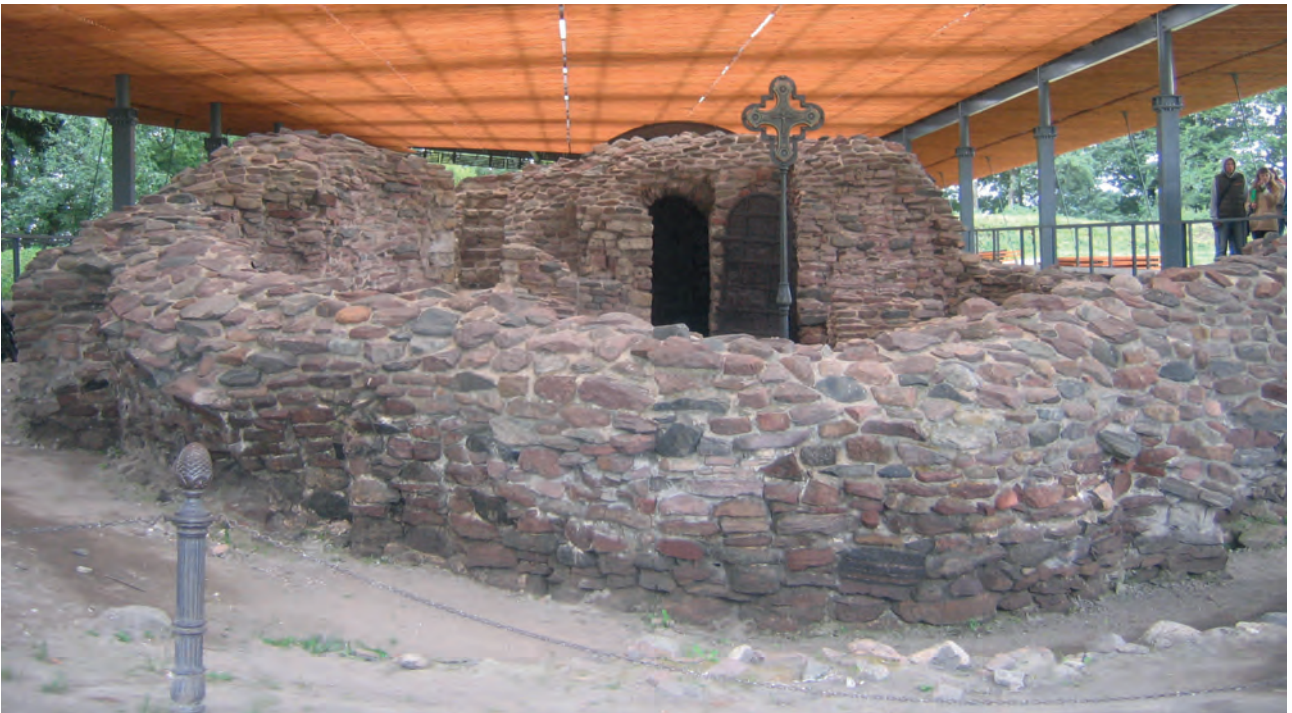
**Ryc. 5.** Ostrów Lednicki. Widok od wschodu absydy kaplicy pałacowej Mieszka I i Bolesława Chrobrego. Zbudowana z piaskowców kwarcytowych jotnickich i kwarcytów, gnejsów i granitoidów. Obie fot. J. Skoczylas  
**Fig. 5.** Ostrów Lednicki. View from the east on the chapel apse at Mieszko I and Bolesław Chrobry's palace. Built of the Jotnian quartzite sandstone, gneisses and granitoids. Both photos by J. Skoczylas
