Przejawy korozji biologicznej kamienia budowlanego i problemy związane z jego rewaloryzacją

Symptoms of biological corrosion of a building stone and the problems of its restoration. Prz. Geol., 67: 710–716; doi: 10.7306/2019.41

Keywords: building sandstones, biodeterioration, consolidation, hydrophobization

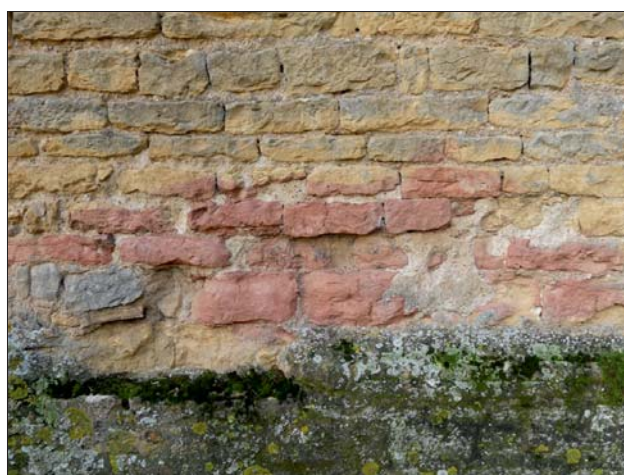
Ryc. 3. Zewnętrzna elewacja romańskiej Bazyliki Najświętszego Serca Pana Jezusa (Basilique du Sacré-Cœur) w Paray-le-Monial (Francja). Wapień w dolnej części ściany ulegający rozpadowi w wyniku działalności pokrywających go mszaków i porostów

Fig. 3. The outer elevation of the Romanesque basilica of the Sacred Heart of Jesus (Basilique du Sacré-Cœur) of Paray-le-Monial (France). Being covered by colonies of bryophytes and lichens, the limestones of the lower part of the façade disintegrate

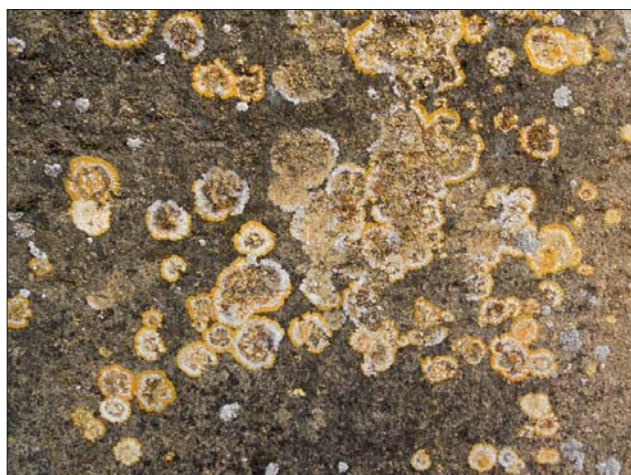
Ryc. 4. Zewnętrzna elewacja romańskiej Bazyliki Najświętszego Serca Pana Jezusa (Basilique du Sacré-Cœur) w Paray-le-Monial (Francja). Zmiany barwne i liczne ubytki na powierzchni wapienia powstałe w wyniku działania porostów

Fig. 4. The outer elevation of the Romanesque basilica of the Sacred Heart of Jesus (Basilique du Sacré-Cœur) of Paray-le-Monial (France). The changes of colours and many cavities on the limestone surfaces have been caused by lichens

Porosty lub grzyby zlichenizowane (łac. *Lichenes*) są formami składającymi się z dwóch symbiotycznie żyjących organizmów: grzyba (mikobionta) i glona (fikobionta). Przylegają do powierzchni kamienia całym organizmem (porosty skorupiaste) lub tylko chwytnikami (porosty listkowate i krzaczkowate). Są zdolne do absorbowania dużych ilości wody, wskutek czego wielokrotnie zwiększają swoją masę i objętość, powodując rozsadzanie wierzchnich warstw podłoża kamiennego (ryc. 3, 4). Wytwarzają ponad 230 agresywnych związków organicznych i kwasów tzw. porostowych, będących pochodnymi kwasów tłuszczowych i fenoli. Niektóre z nich, takie jak kwasy norstyktynowy, styktynowy i usninowy, tworzą związki kompleksowe metali, między innymi z krzemianami, pochodzącymi z podłoża (Garg i in., 1988). Z kolei kwas szczawiowy dość łatwo wiąże wapń zawarty w podłożu i przyspiesza rozpuszczanie SiO_2 .
