Skąły w architekturze podkrakowskich kościołów romańskich

Rocks applied in the architecture of the Romanesque churches of the northern suburbs of Kraków. Pr. Geol., 67: 728–735; doi: 10.7306/2019.43

Abstract. There are a few Romanesque churches (12th to mid of 13th century) located in the close suburbs north of Krakow which are not well known nor described, in contrast to the churches of this age located within the city. Three of them were the subject to the present study.

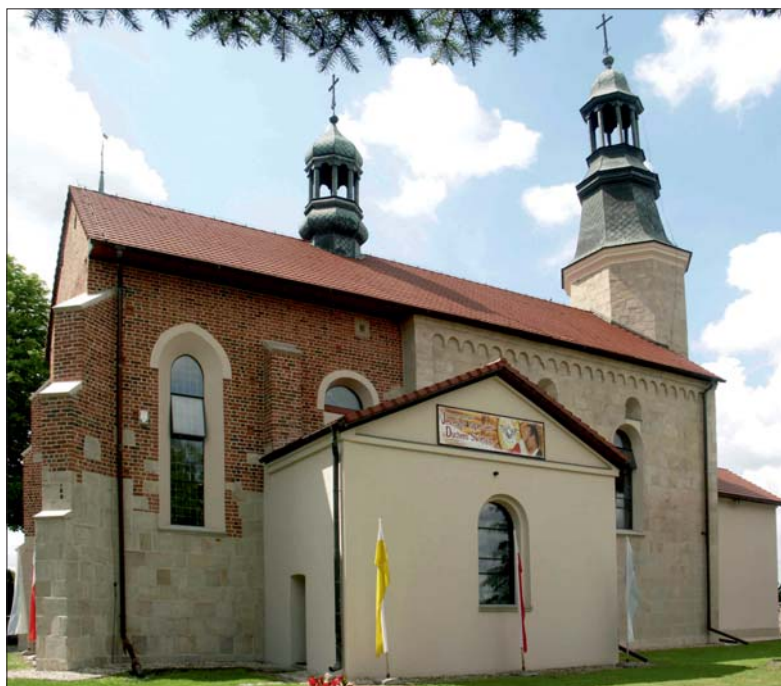
Ryc. 1. Kościół pw. Jana Chrzciciela w Prandocinie
Fig. 1. Church in Prandocin dedicated to Saint John the Baptist

Kościół pod wezwaniem Jana Chrzciciela w Prandocinie (ryc. 1) jest usytuowany w pobliżu drogi do Kielc, tuż za Słomnikami. Pierwotnie był to kościół orientowany, długości 19 m i szerokości 10 m, o ścianach grubości 1 m, zakończony apsydami, z których większa – zachodnia – miała średnicę ok. 4,5 m, wschodnia zaś – zamykająca

Mury kościoła są zbudowane ze zwięzłych, jasnoszarych, wapnistych piaskowców, wietrzejących na żółto-brązowo i ciemnoszaro. Są one różnie uziarnione. W piaskowcu drobnoziarnistym, wśród jednorodnej masy ziaren sporadycznie wyróżniają się ciemnoszare kwarcy (do 1 mm) i białe fragmenty muszli (do 2 mm). W piaskowcu średnioziarnistym udział rozpoznawalnych składników sięga kilkunastu procent, a w odmianie gruboziarnistej wielkość ziaren kwarcowych dochodzi do 2 mm, podczas gdy w bardzo gruboziarnistej są one jeszcze większe, a fragmenty skorup sięgają 5 mm. Wielkość ziarna jest jednakowa lub też zmienia się, dając pasy niejednorodnej grubości różnie uziarnionego kamienia.

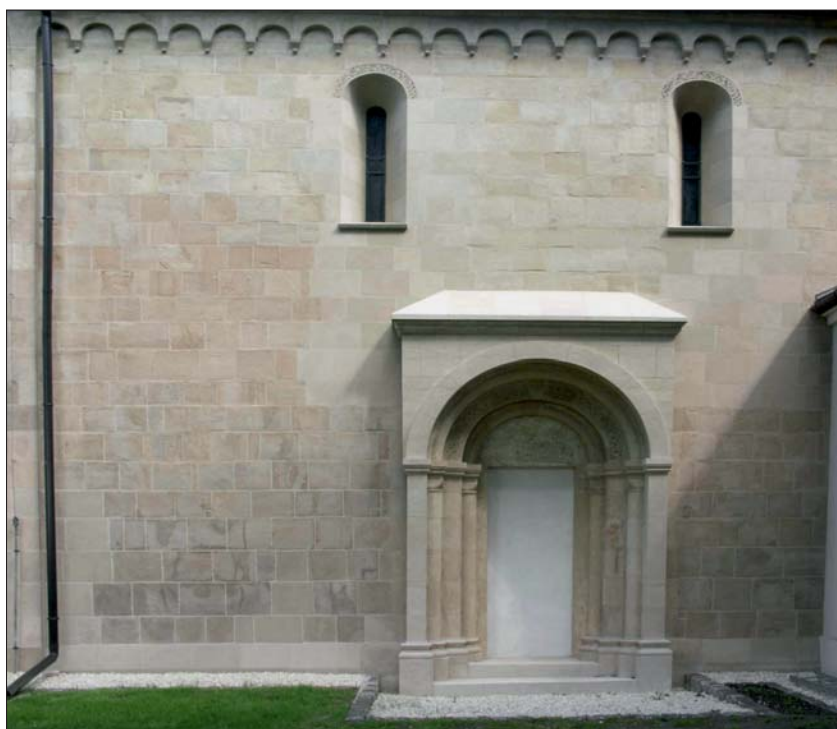
Ryc. 3. Portal w południowej ścianie kościoła w Prandocinie
Fig. 3. Portal in the southern wall of the church in Prandocin

Mury świątyni mają wysokość ok. 10,5 m, a wznosząca się ponad nimi wieża ma ok. 7 m. Wejście do pierwotnego kościoła było usytuowane po środku ściany południowej i dostępne przez portal zamknięty łukowato przebiegającym ornamentem plecionkowym. Podobnie są zdobione okna świątyni, a ściany upiększa fryz arkadowy (ryc. 3). Okrągłą część wieży urozmaicają smukłe półkolumny, a mur nawy – narożne lizyny. Takie dekoracje architektoniczne są, według większości historyków sztuki, znane z datowanych budowli wznoszonych w Polsce z początkiem XII w.

W ramach niniejszego studium pomierzono wielkość bloczków kamiennych i uziarnienie piaskowców w ścianie południowej, z historycznym wejściem do świątyni (ryc. 3), oraz w dobudowanych murach prezbiterium. Pozostałe fragmenty murów romańskich pominięto ze względu na to, że zostały one zrekonstruowane z udziałem dużej ilości obcych skał. Porównanie wielkości kształtek i uziarnienia zastosowanego materiału potwierdziło przypuszczenia o wtórnym użyciu pierwotnego materiału budowlanego do wzniesienia rozbudowanego w XV w. prezbiterium kościoła.

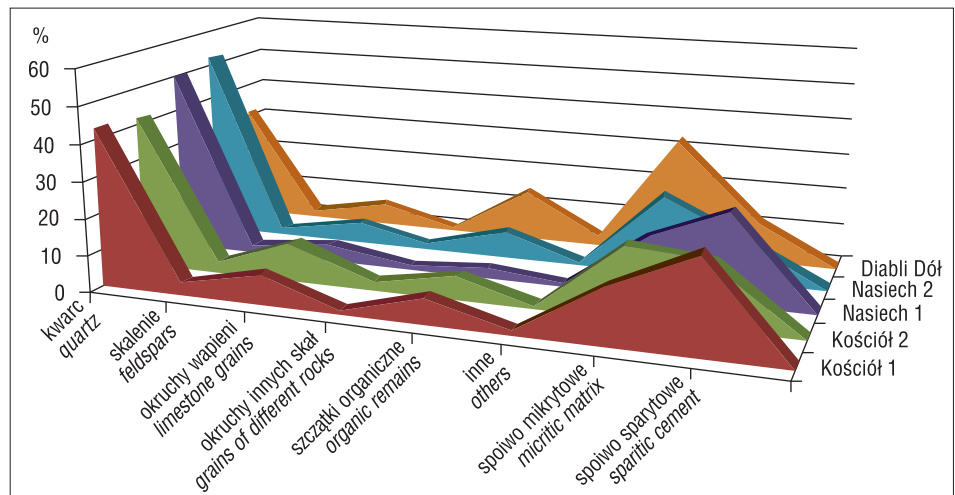
Ryc. 5. Skład petrograficzny pobranych próbek skał
Fig. 5. Petrographic composition of sandstone samples

budownictwie neogeńskiego wapienia piaszczystego, niegdyś pozyskiwanego w wielokrotnie opisywanym w literaturze kamieniołomie, znanym pod nazwą Diabli Dół (Rutkowski, Mądry, 1994). Znajduje się on nieco dalej na północ, w Małaszowie. Obserwacje mikroskopowe wykazały silne petrograficzne podobieństwo badanych prób piaskowców i słabe zapiaszczonego wapienia (ryc. 5).

Piaskowce są sublitycznymi arenitami o obfitym, wapiennym spoiwie, stanowiącym ponad 30% objętości skały, wykształconym w postaci mikrytu i sparytu, występujących w różnych proporcjach. Okruchy skalne to głównie fragmenty skał węglanowych. Znamienny jest duży udział pokruszonych szczątków organicznych, wśród których można rozpoznać fragmenty otwornic, małży, jeżowców, skorupiaków i powszechnie spotykanych glonów – litotamniów. Obfite wapienne spoiwo i silna korozja kwarcu, zwiększająca powierzchnię kontaktu ze spoiwem (ryc. 6), zapewniały korzystne właściwości fizyczno-mechaniczne piaskowców, znacznie lepsze od wspomnianych wapieni neogeńskich (ryc. 7) czy też skał kredowych występujących na miejscu, ale dosyć miękkich, porowatych, mocno nasiąkliwych i słabo odpornych na działanie warunków atmosferycznych (Rutkowski, Mądry, 1994).

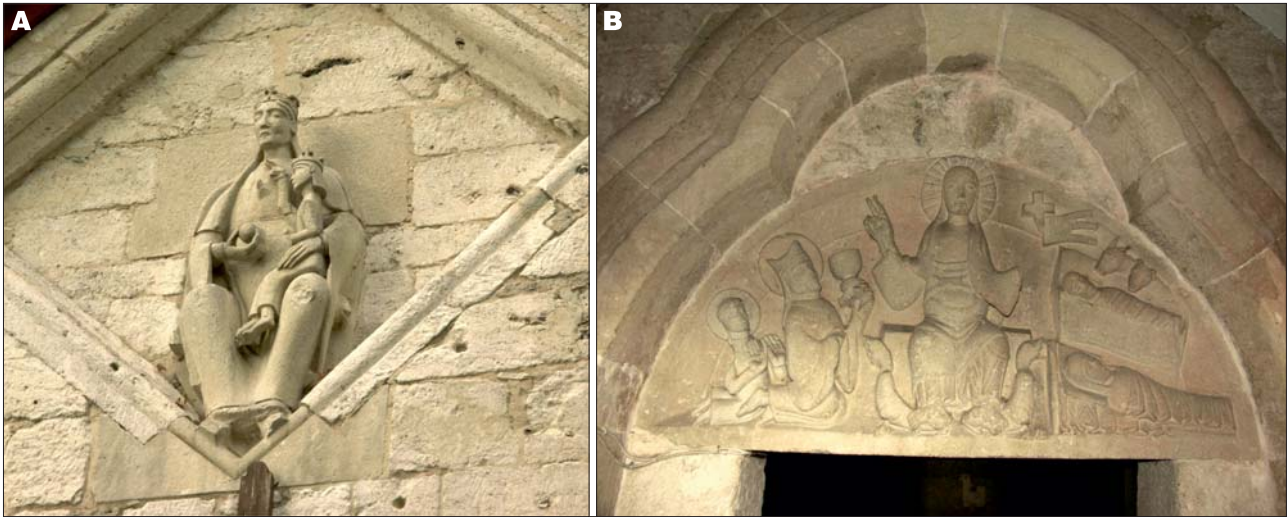
Ryc. 9. Rzeźby w kościele w Wysolicach: **A** – w szczycie ściany wschodniej; **B** – w portalu południowym
Fig. 9. Sculptures in the church in Wysocice: **A** – atop the eastern wall; **B** – inside southern portal

Wystrój architektoniczno-rzeźbiarski wskazuje, że najbardziej prawdopodobny czas wzniesienia kościoła przypada na pierwszą ćwierć XIII w. Budowla ta, pełniąca rolę twierdzy, posiada dwa wysokiej klasy dzieła sztuki romańskiej. Są to: tympanon nad wejściem do świątyni oraz umieszczona w szczycie prezbiterium rzeźba tronującej Madonny z Dzieciątkiem (ryc. 9).

Inne materiały kamienne posłużyły do wykonania detali architektoniczno-rzeźbiarskich. Są wśród nich drobnodetrytyczne, porowate wapienie, z których wykonano rzeźby na frontonie kościoła i nad wejściem oraz trzy

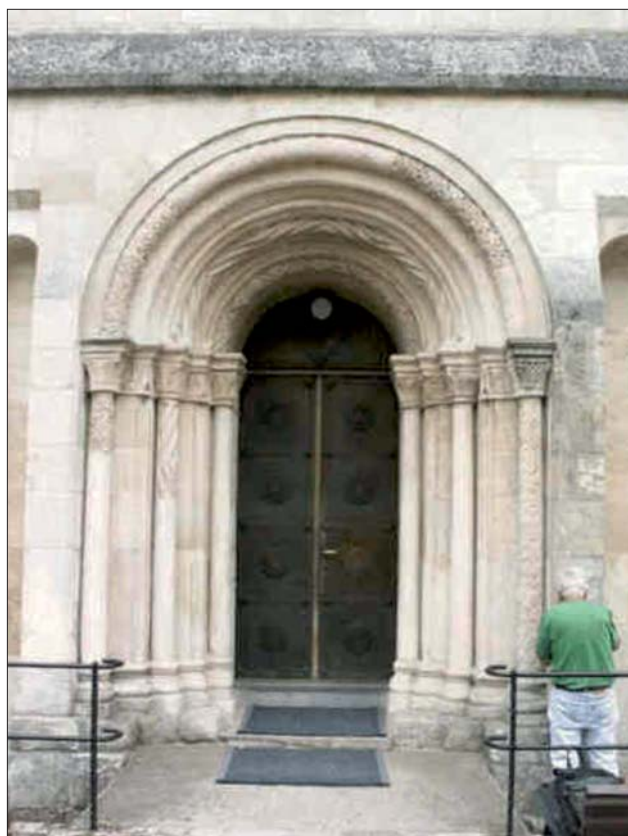
Fig. 13. Domek portalowy zachodniego wejścia. Kościół w Kościelecu
Fig. 13. Portal house. Western side of the church in Kościelec

Kościół kościelecki pod wezwaniem św. Wojciecha (ryc. 11) jest oddalony o ok. 7 km na wschód od Proszowic. Jego architektura odbiega od poprzednich dwóch świątyń. Przed dosyć gruntowną przebudową w XVII w. była to trójnawowa bazylika emporowa o trzech przęsłach korpusu, z prezbiterium zamkniętym apsydą, które sąsiadowało z parą czworobocznych wież wzniesionych na przedłużeniu naw bocznych. Wymiary wewnętrzne prezbiterium to 6×6 m, promień apsydy – 2,5 m, wymiary nawy głównej 6×11 m, szerokość naw bocznych 4 m. Z budowli tej zachował się komplet dwunastu bliźniaczych kolumniek podtrzymujących arkady przeźroczy (ryc. 12). W fasadzie zachodniej przetrwał trójjuskokowy portal, zamknięty półkoliście, z wnękami po bokach (ryc. 13).
