**Ocena aktywności wybranych osuwisk w rejonie Jeziora Rożnowskiego
w świetle badań terenowych oraz analiz różnicowych modeli terenu (patrz str. 60)**

**Assessment of activities of selected landslides in the Rożnowskie Dam Lake region
based on field studies and analyses of differential digital models (see p. 60)**

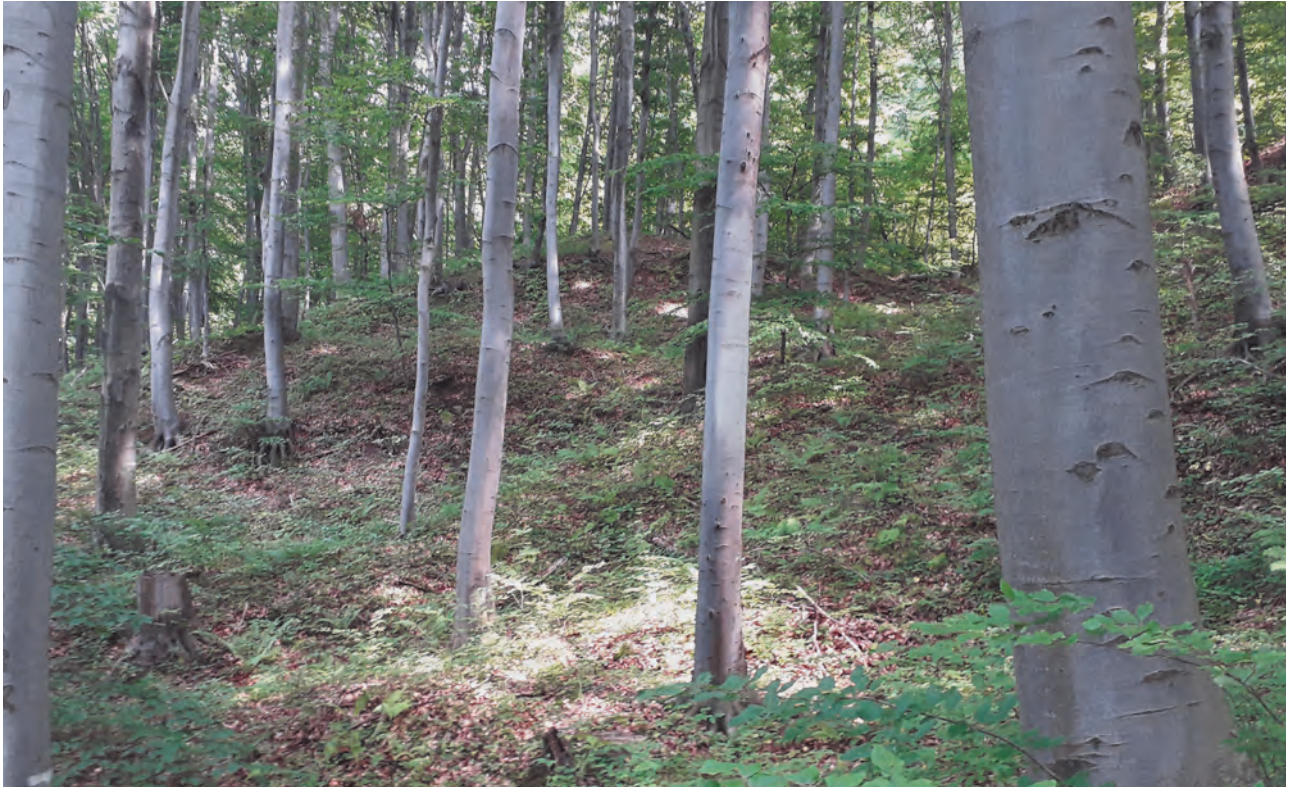
Ryc. 3. Rzeźba wewnątrzosuwickowa osuwiska w Przydonicy 1
Fig. 3. Geomorphology inside the landslide in Przydonica 1

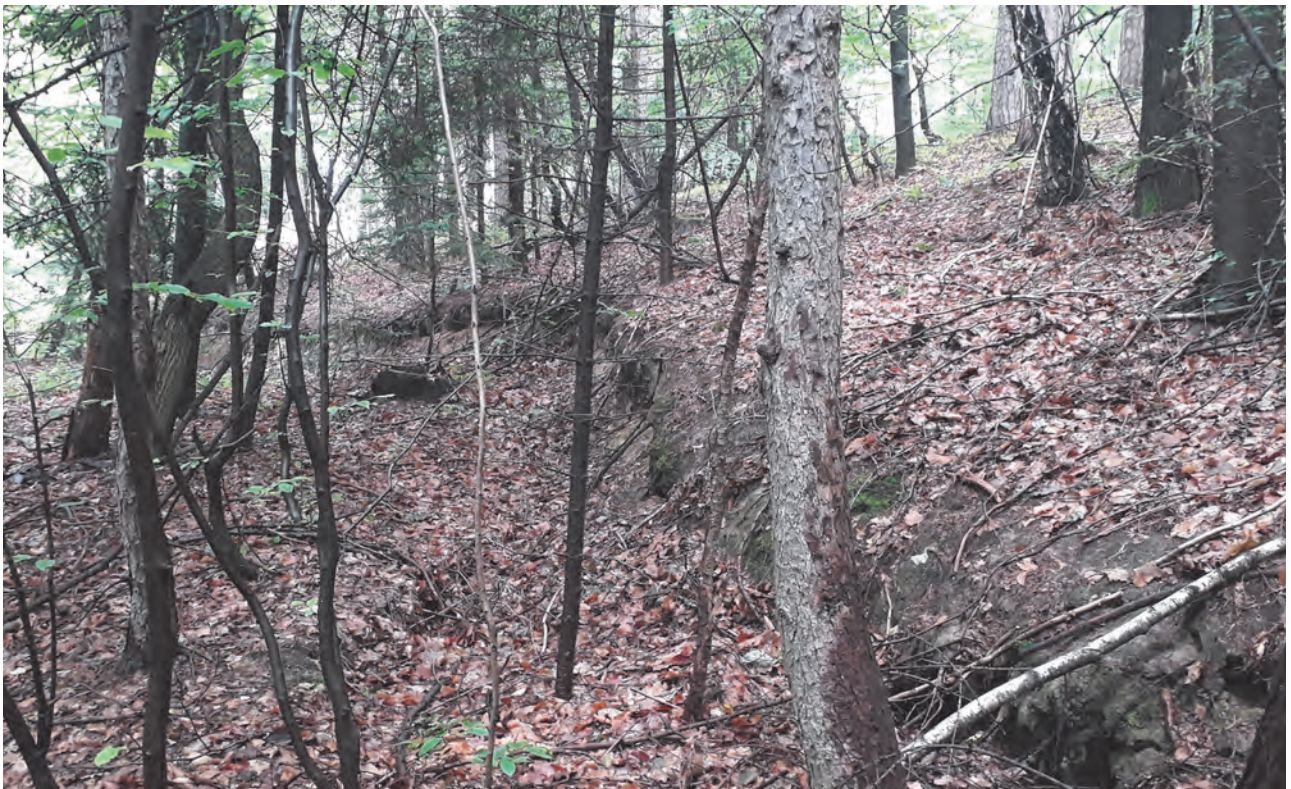
Ryc. 5. Skarpa główna osuwiska w Przydonicy 2, utworzona wskutek opadów w 2010 r. Obie fot. M. Wódka
Fig. 5. Main escarpment of the landslide in Przydonica 2, created as a result of rainfall in 2010. Both photos by M. Wódka
