Kamienne bruki Starego Rynku w Poznaniu jako element dziedzictwa kulturowego

Stone pavements of the Old Market Square in Poznań as the element of the cultural legacy.
Prz. Geol., 68: 535–539; doi: 10.7306/2020.20

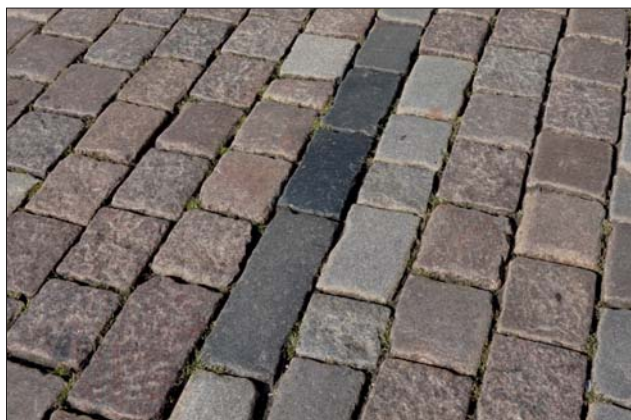
Ryc. 1. Stary Rynek w Poznaniu – linijne (rzędowe) ułożenie kostek bazaltowych wśród bruku granitowo-gnejsowego. Wszystkie fot. J. Skoczylas

Fig. 1. Old Market Square in Poznań – linear (row) arrangement of basalt cubes among granite-gneiss pavements. All photos by J. Skoczylas

ciemnoczerwona barwa. Ich frekwencję można ocenić na 30–35%. Niezależnie od tego dominującego materiału skalnego zauważono także obecność czarnych bazaltów, kwarcytów, a nawet porfirów. Kostki bazaltowe stanowią raczej doraźne uzupełnienia pojedynczych elementów lub tworzą linijnie ułożone ciągi prowadzące do studzienek kanałowych. Niekiedy znowu przedzielają duże powierzchnie granitowych bruków (ryc. 1). Można również zauważyć pojedyncze kostki wykonane z kwarcytów. W środkowej części rynku, na północ od budynku ratusza występuje 7 rzędów kostki kwarcytowej. Z kolei w okolicy pierzei południowo-zachodniej można zauważyć pojedyncze kostki brukowe wykonane z porfirów.

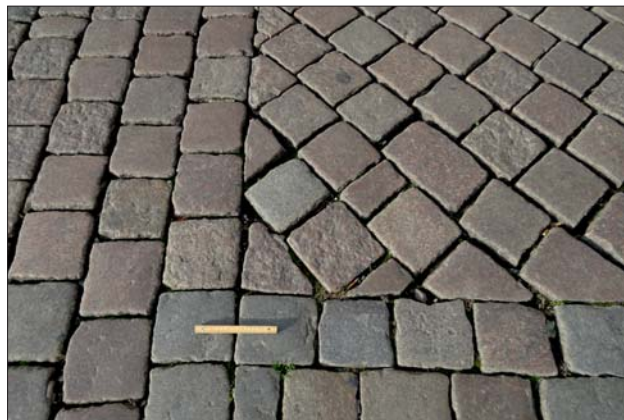
Ryc. 2. Północno-zachodni narożnik Starego Rynku w Poznaniu – połączenie rzędowego ułożenia kostek brukowych z ułożeniem w jaskółczy ogon

Fig. 2. North-west corner of Old Market Square in Poznań – a combination of a row arrangement of paving stones with a dovetail arrangement

Na poznańskim rynku przeważa rzędowe ułożenie bruków. Jednak w jego północno-zachodniej części, obok kamienicy nr 85, stwierdzono ukośne ułożenie kostek bruku w stosunku do krawędzi rynku, określane w budownictwie jako jaskółczy ogon (ryc. 2). Bruk ułożony w ten sposób został wykonany z bardziej jednolitego surowca skalnego – granitowo-gnejsowego o ciemnoczerwonym zabarwieniu. Podobny materiał skalny, być może wtórnie, wykorzystano do wybrukowania powierzchni przed budynkiem Wagi, od północnej strony rynku. W bruku pod zachodnią pierzeją rynku, a także południową, szczególnie u wylotu ulicy Wrocławskiej, dominuje ciemnoczerwona, granitowo-gnejsowy surowiec skalny (ryc. 3). Natomiast pod wschodnią pierzeją przeważa szara kostka granitowa. Najbardziej zniszczony jest bruk w południowo-zachodniej części rynku (ryc. 4), w której jest widoczne największe wtórne (?), petrograficzne zróżnicowanie nawierzchni. W części tej występują ciemnoczerwone granity i sjenity, a także ciemnoczerwone gnejsy, szare różnoziarniste granity, szare kwarcyty, czerwone porfiry i czarne bazalty. Gdziekolwiek są widoczne także nieliczne ubytki całej kostki lub jej fragmentów.

W obecnej sytuacji rewaloryzację nawierzchni Starego Rynku w Poznaniu mogą utrudniać nie tyle problemy związane z jakością oraz ilością materiału skalnego, co raczej wola i umiejętności profesjonalnego przeprowadzenia tego zabiegu. Generalizując, można stwierdzić, że rewaloryzacja bruków tego rynku w mniejszym stopniu powinna dotyczyć rodzaju użytego materiału skalnego, natomiast w zasadniczym stopniu – sztuki kamieniarskiej, sposobu posadowienia kostek brukowych i ich łączenia. Szczególne znaczenie ma to w przypadku pierwotnego ułożenia kostki brukowej z lat 1890–1899, które zachowało się w północno-zachodniej części rynku, gdzie mamy ułożenie ciemnoczerwonego, granitowo-gnejsowego bruku w tzw. jaskółczy ogon.

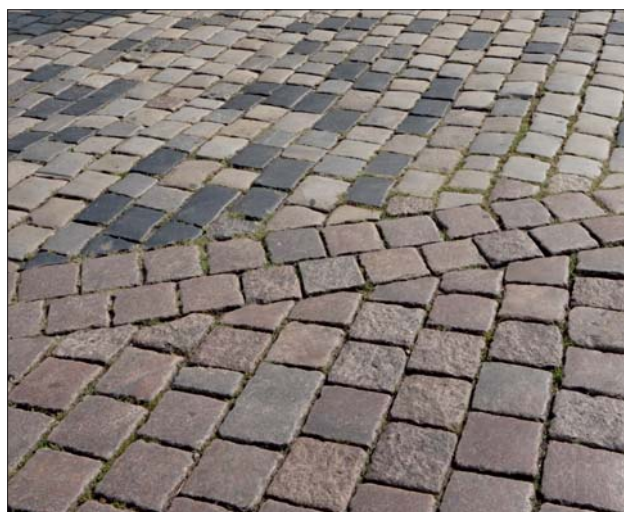
Ryc. 3. Ciemnoczerwone kostki granitowo-gnejsowe, szare kostki granitowe oraz czarne kostki bazaltowe jako uzupełnienie – zachodnia strona Starego Rynku w Poznaniu przed Odwachem (dawną siedzibą straży miejskiej)

Fig. 3. Dark red granite-gneiss cubes, gray granite cubes and black basalt cubes as a supplement – the western fragment of the Old Market Square in Poznań before Guardhouse

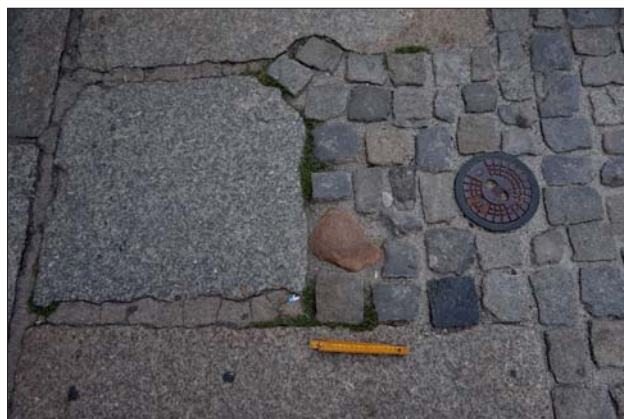
Ryc. 4. Przykład uzupełnień brukarskich zniszczonej płyty chodnikowej na Starym Rynku w Poznaniu

Fig. 4. An example of paving additions to a damaged pavement slab on Old Market Square in Poznań

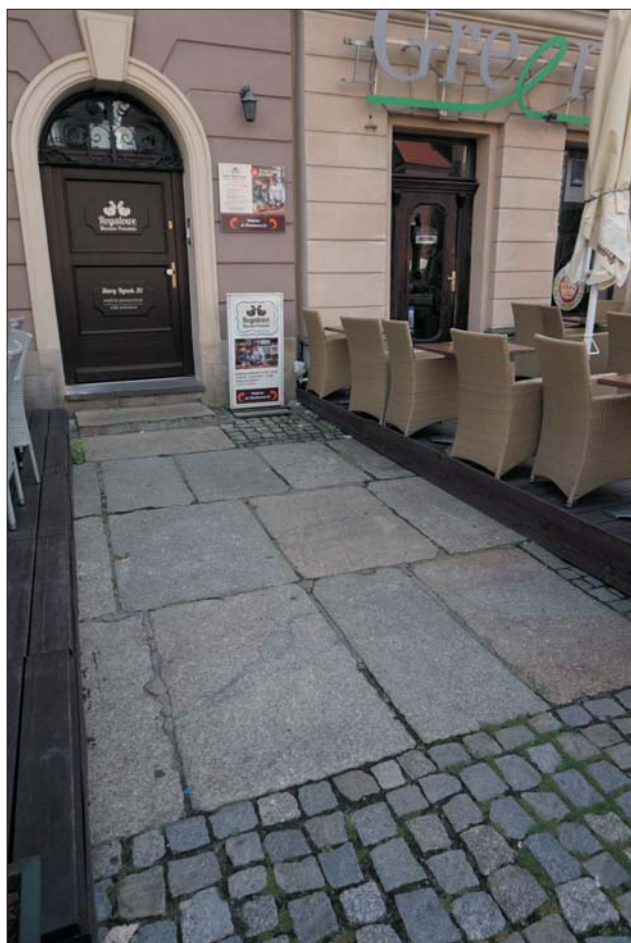
Ryc. 5. Granitowe płyty chodnikowe – otoczone drobną kostką granitową – ułożone pod wschodnią pierzeją Starego Rynku w Poznaniu

Fig. 5. Granite flagstones – surrounded by small granite blocks – arrangement near eastern frontage on Old Market Square in Poznań

Płaszczyzny chodnikowe są pokryte dużymi płytami, najczęściej z szarego granitu, o zmiennych wymiarach, przeważnie 125×78 cm lub 113×133 cm. Od powierzchni rynku chodniki są oddzielone krawężnikami wykonanymi w ok. 98% z szarego granitu. Po bokach płyt chodnikowych ułożono drobną kostkę bazaltową, miejscami była ona uzupełniana kostką granitową podobnych rozmiarów (ryc. 5–6).

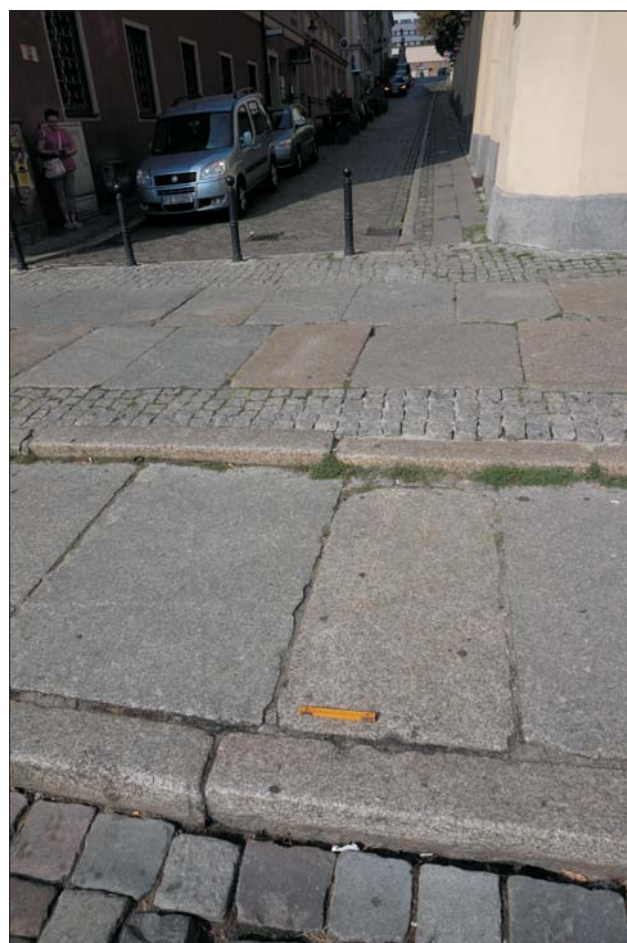
Ryc. 6. Granitowe płyty chodnikowe otoczone drobną kostką granitową i ograniczone krawężnikami z szarego granitu – zachodnia strona Starego Rynku w Poznaniu

Fig. 6. Granite flagstones surrounded by small granite blocks and limited by gray granite curbs – western frontage on Old Market Square in Poznań
