Renowacja i konserwacja kamiennej płyty z tropami dinozaurów w rezerwacie przyrody Gagaty Sołtykowskie

Renovation and conservation of the sandstone layer exposing trackways of dinosaurs in the nature reserve Gagaty Sołtykowskie (central Poland). Prz. Geol., 69: 91–96.

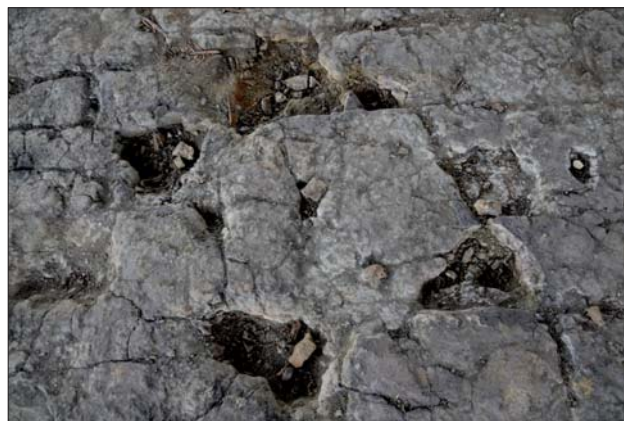
Ryc. 2. Płyta piaskowca z rezerwatu Gagaty Sołytykowskie pokryta szaroczarnym, pyłowo-organicznym nawarstwieniem. W szczelinach i tropach dinozaurów są widoczne rozkruszone fragmenty piaskowca oraz naniesiona ziemia i drobne śmieci. Ryc. 2–6 fot. M. Rembiś

Fig. 2. The surface of sandstone plate from the nature reserve Gagaty Sołytykowskie, covered with an ashgrey-black dust-organic buildup. The fractures and dinosaur tracks (prints) are partly filled with disintegrated sandstone fragments, soil dust and fine rubbish. Figs. 2–6, photo by M. Rembiś

Stwierdzono silne zabrudzenie powierzchni płyty, wyrażające się obecnością szaroczarowego nawarstwienia pyłowo-organicznego. W szczelinach i zagłębieniach w płycie, w tym także w śladach dinozaurów, znajdowały się rozkruszone fragmenty piaskowca oraz naniesiona ziemia i drobne śmieci (ryc. 2). Niższa część płyty uległa zamuleniu podczas stagnowania nad nią wody, czemu nie zapo-

Pierwszym z podjętych działań było oczyszczenie powierzchni kamienia z trwale przylegających do niej nawarstwień oraz usunięcie ze szczelin i zagłębień luźnych cząstek piaszczystych i pyłowych. Równocześnie usunięto roślinność zasiedlającą obrzeża płyty. Czyszczenie rozpoczęto sposobem mechanicznym przy użyciu szczotek ryżowych oraz metodą strumieniowo-ścierną za pomocą mikropiaskarki. Ciśnienie strumienia wydostającego się z dyszy mikropiaskarki i rodzaj ścierniwa dopasowywano indywidualnie do poszczególnych fragmentów płyty o zróżnicowanej zwięzłości i odmiennym stopniu zabrudzenia. W trakcie wykonywania tego zabiegu szczególną uwagę zwracano na to, aby nie zetrzeć powierzchni kamienia i nie spowodować osłabienia jego struktury, zwłaszcza w pobliżu tropów dinozaurów. W miejscach występowania większych zabrudzeń metoda ta okazała się jednak mało skuteczna, w związku z tym konieczne było zastosowanie środka chemicznego – kwaśnego węglanu amonu, którego zadaniem było zmiękczenie nawarstwienia. Preparat ten aplikowano na powierzchnię kamienia za pomocą pędzli i okładów z ligniny. W miejscach niewielkich zabrudzeń okłady pozostawiano na ok. 20 minut, natomiast w miejscach występowania farby czas ten wydłużano, dostosowując go do grubości usuwanej powłoki. Po zmiękczeniu nawarstwienia lub warstwy farby usuwano je mechanicznie, a powierzchnię kamienia dokładnie spłukiwano wodą. Następnie podklejono wszystkie luźne fragmenty piaskowca, które odspoiły się od calizny płyty, oraz zespolono istniejące spękania (ryc. 7). Czynności te wykonano z zastosowaniem żywicy *Injektionharz 100* firmy *Remmers*, którą wprowadzano w szczeliny za pomocą dużych strzykawek.

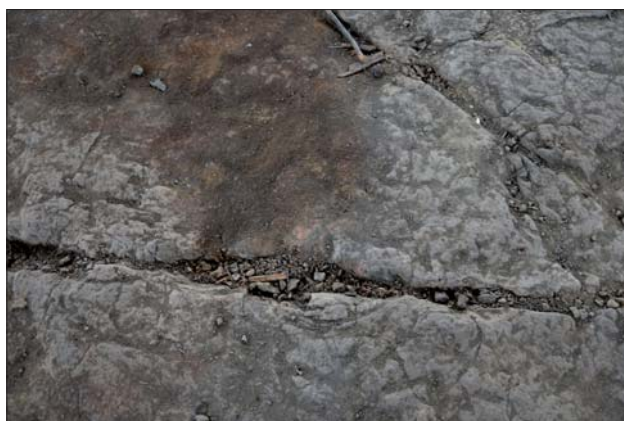
Ryc. 3. Ślady ogniska rozpalonego na płycie piaskowca
Fig. 3. Traces of a bonfire lit on the sandstone plate

biegły zbyt wysoko umieszczone otwory odpływowe. Brzeżne fragmenty płyty zostały zasiedlone przez roślinność. Stwierdzono także przejawy destrukcji spowodowanej przez ludzi, którzy przedostając się do środka wiaty, mechanicznie uszkodzali powierzchnię płyty, a nawet zdewastowali jej fragment poprzez rozpalenie ogniska (ryc. 3). Tropo dinozaurów uległy zatarciu wskutek zasypiania, spękania i wykruszenia ich brzegów lub oderwania dużych fragmentów. W miejscu rozpalenia ogniska stwierdzono nieodwracalne zmiany barwy piaskowca i powstanie gęstej sieci spękań. Wskutek działania tak różnorodnych czynników niszczących płyta kamienna została doprowadzona do stanu zaawansowanej destrukcji. Na jej powierzchni były zauważalne także pozostałości brunatnej farby, którą podczas poprzedniej konserwacji zastosowano w celu lepszej ekspozycji tropów. Farba ta w wielu miejscach uległa złuszczeniu i zachowała się szczątkowo, przez co stwarzała wrażenie przypadkowych zabrudzeń i tym samym nie eksponowała śladów w wystarczający sposób.

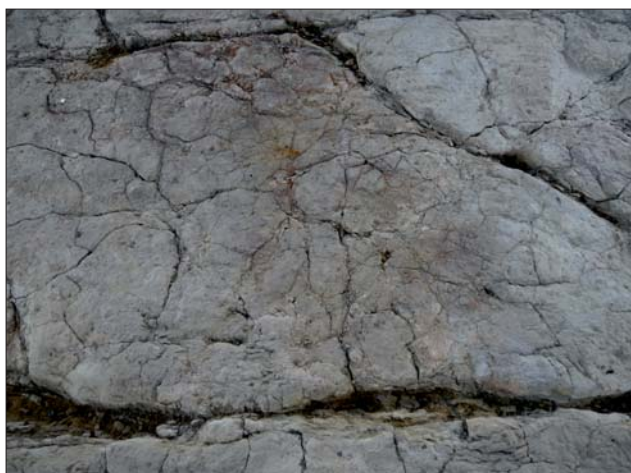
Ryc. 7. Powierzchnia płyty piaskowca po sklejeniu spękań i wykonaniu impregnacji konsolidacyjnej preparatem krzemooorganicznym. Fot. P. Dźwigulska-Musiał

Fig. 7. The surface of the sandstone plate after gluing the fractures and completing its impregnation with an organosilicon consolidation compound. Photo by P. Dźwigulska-Musiał

Ważnym elementem prac konserwatorskich było przeprowadzenie konsolidacji struktury skały. Przyjęto, że ze względu na znaczną nasiąkliwość piaskowca oraz niewielkie rozmiary porów w tej skale największą skuteczność wzmocnienia można będzie uzyskać po zastosowaniu dwukrotnej impregnacji preparatami krzemooorganicznymi o różnej zdolności do penetracji w głąb kamienia. Jako pierwszy nałożono na płytę, po jej dokładnym wysuszeniu, preparat *KSE 100* firmy *Remmers* o niewielkiej zawartości substancji czynnej (tetraetoksylanu) i przeciętnej skuteczności wzmocnienia, ale jednocześnie o dużej penetratywności, zapewniającej głęboką, strukturalną konsolidację. Preparat ten nanoszono na powierzchnię płyty przy użyciu pędzli i szczotek aż do momentu, gdy przestał być wchłaniany przez kamień. Po upływie tygodnia zabieg powtórzono, ale zastosowano preparat *KSE 300* o większej zawartości substancji czynnej, którego duża skuteczność została wcześniej potwierdzona przez wyniki badań różnych piaskowców, także jurajskich (Rembiś, 2013). Płytę osłonięto folią, aby ograniczyć nadmierne parowanie oraz ewentualne zamaczanie przez wody deszczowe i pozostawiono na czas ponad dwóch tygodni. Zapewniło to warunki niezbędne do polikrystalicznej kondensacji składników preparatu i wytworzenia krzemionki silnie wiążącej ziarna piaskowca.

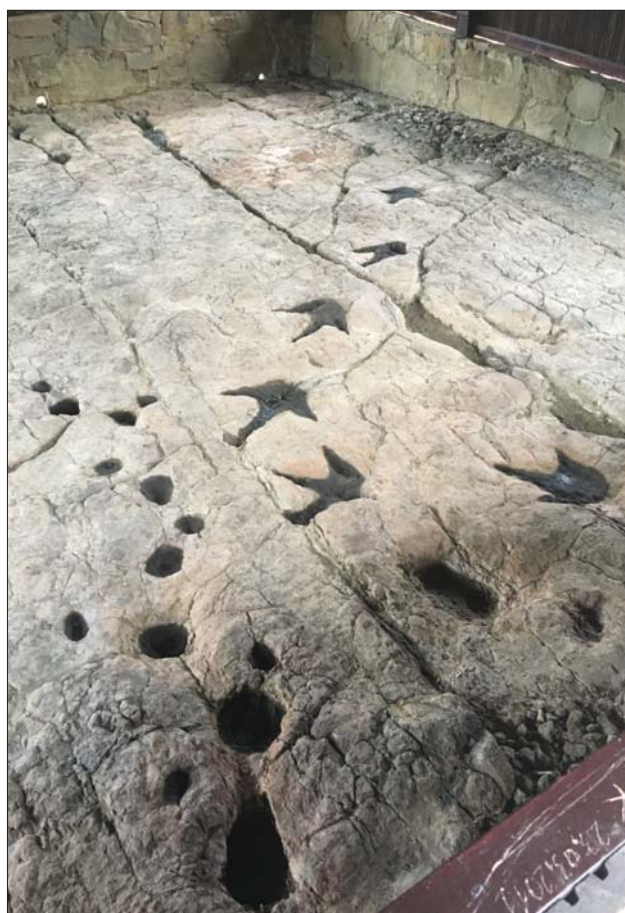
Ryc. 8. Ostateczny efekt prac konserwatorskich – obejmujących ekspozycję tropów dinozaurów poprzez ich barwne wysycenie. Fot. W. Pakulski

Fig. 8. The final effect of the conservation procedures: the dinosaur tracks have become more visible after their saturation with a special colour paint. Photo by W. Pakulski

Jako ostatnie działanie konserwatorskie wykonano barwne wysycenie tropów dinozaurów, mające na celu ich lepsze wyeksponowanie (ryc. 8). Zrealizowano to poprzez nieznaczne przyciemnienie powierzchni zagłębien impregnatem *KSE 300* zabarwionym pigmentami mineralnymi. W celu dokładniejszej identyfikacji miejsca występowania tropów analizowano archiwalne zdjęcia z lat 90. ubiegłego wieku, obrazujące lokalizację tych śladów.
