Zagrożenia geologiczne w Polsce w 2020 roku (patrz str. 303)

Geohazards in Poland in 2020 (see p. 303)

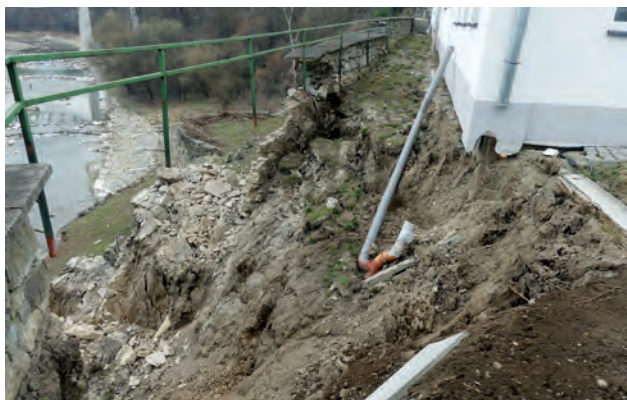
Ryc. 3. Widok na górną część osuwiska w Grybowie. Fot. P. Nescieruk

Fig. 3. View of the upper part of landslide in Grybów. Photo by P. Nescieruk

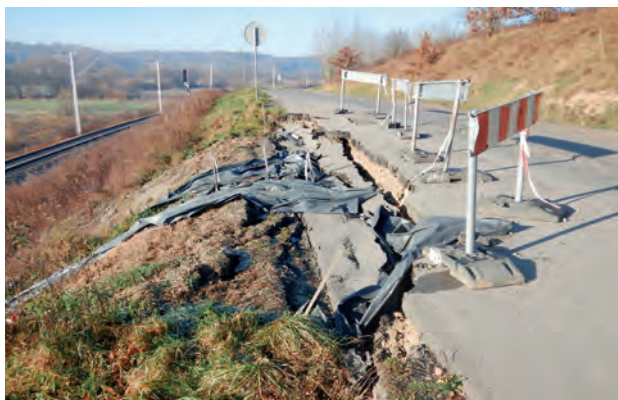
Ryc. 4. Osuwisko w Podolanach, gm. Kalwaria Zebrzydowska. Fot. S. Kamierniarz

Fig. 4. Landslide in Padolany in Kalwaria Zebrzydowska commune. Photo by S. Kamierniarz

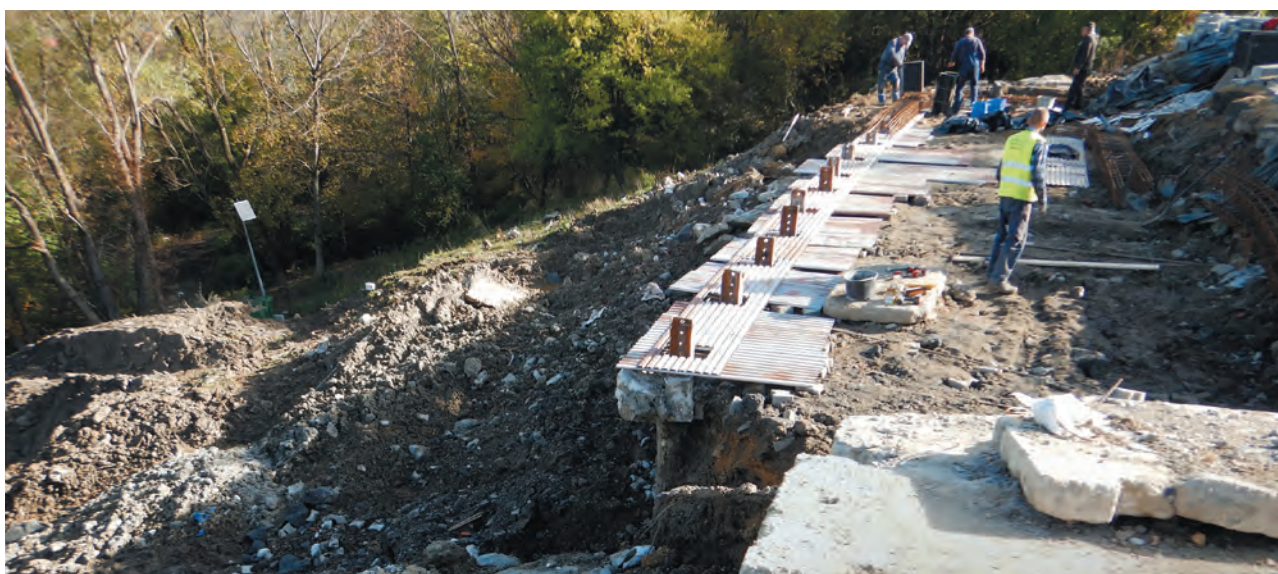
Ryc. 5. Zniszczenie parkingu w strefie skarpy głównej osuwiska w Bielsku-Białej. Fot. I. Laskowicz

Fig. 5. Destruction of the car park in the main slope zone of the landslide in Bielsko-Biała. Photo by I. Laskowicz

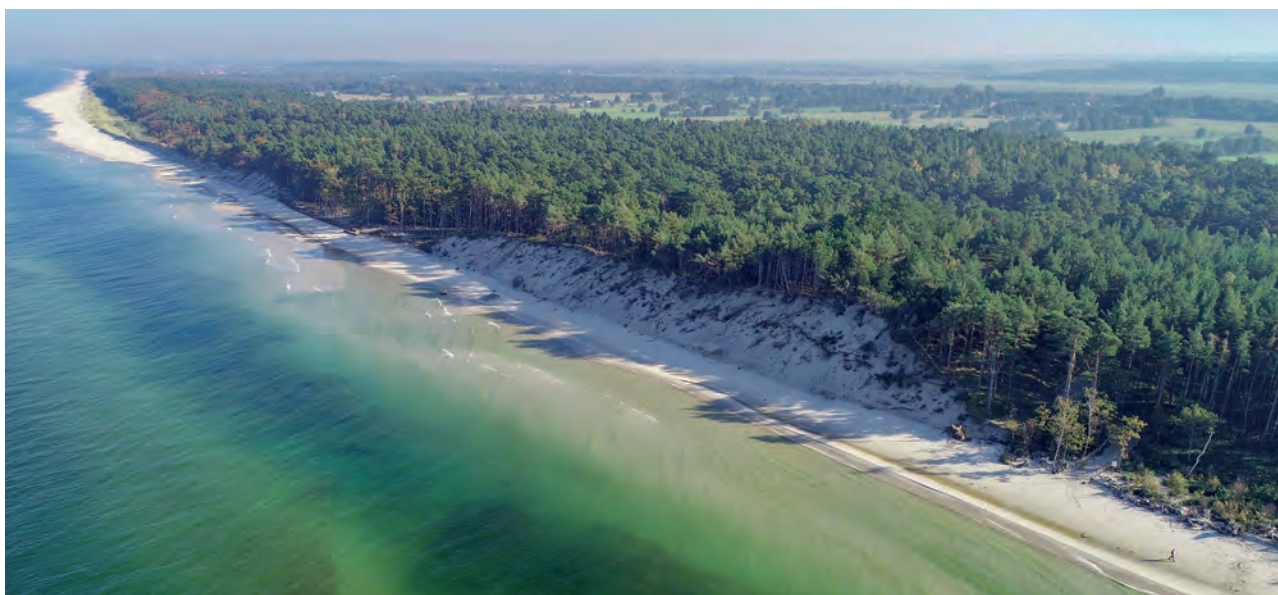
Ryc. 8. Erozja brzegu w rejonie rezerwatu Widowo. Fot. M. Olkowicz

Fig. 8. Coastal erosion in the vicinity of the Widowo natural reserve. Photo by M. Olkowicz
