# Warunki geologiczno-inżynierskie w obrębie dawnej rynny jeziornej wraz z przykładem posadowienia budynku

Agnieszka Gontaszewska-Piekarz<sup>1</sup>, Maciej Chodorowski<sup>2</sup>, Piotr Kuśnierz<sup>3</sup>

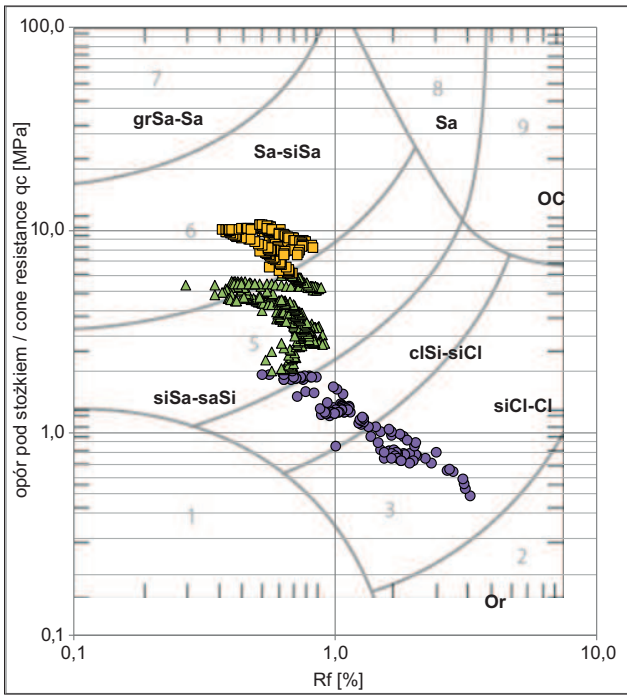
Ryc. 14. Wyniki sondowania CPTu w punkcie 2. na wykresie Robertsona, legenda jak na ryc. 11. Torfy nie są widoczne na wykresie, gdyż ich  $q_c < 0,1$  (Robertson, Cabal, 2010)

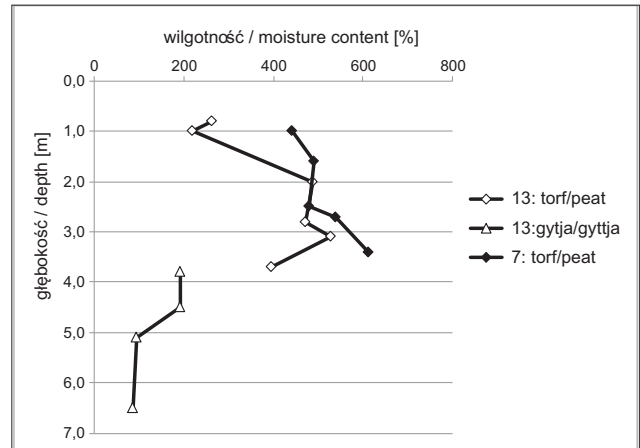
Ryc. 15. Wykres wilgotności torfów oraz gytii na poszczególnych głębokościach

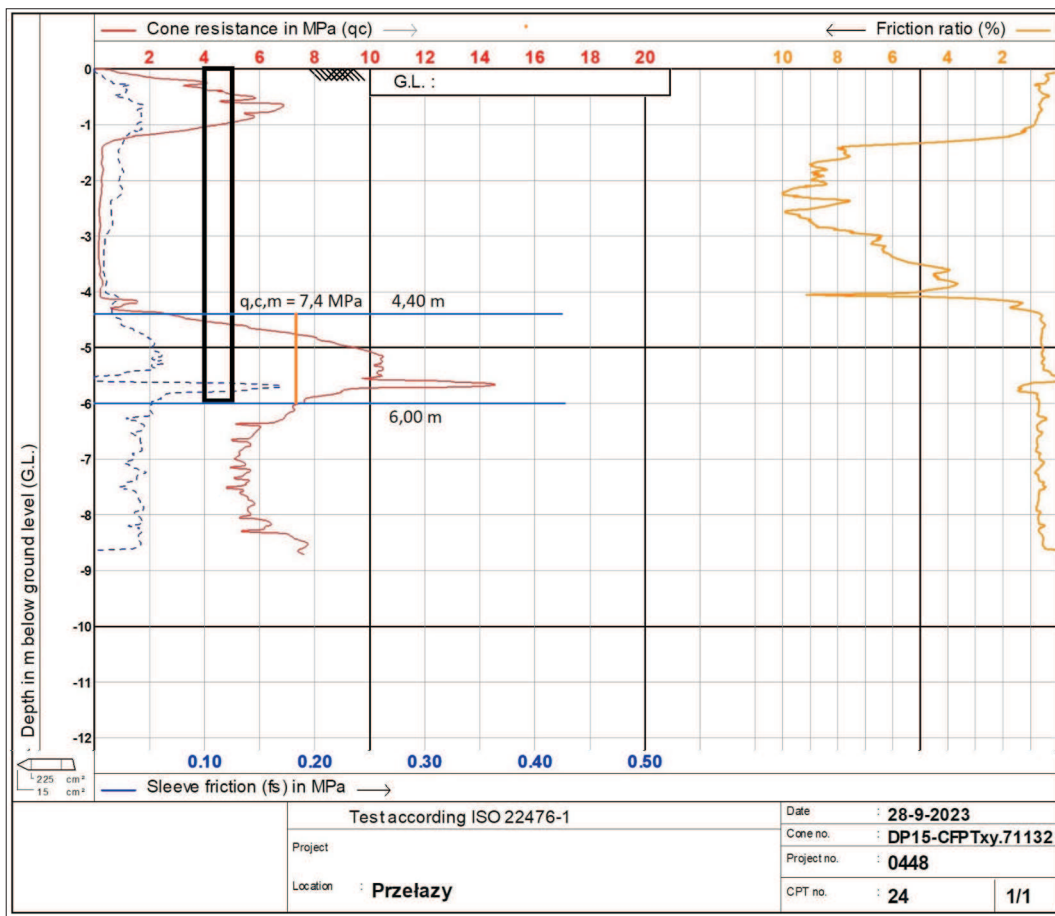
Ryc. 16. Parametry wyznaczone na podstawie sondowania CPTu (średnie opory pod stożkiem)
