Zagrożenia geologiczne w Polsce w 2023 r.

Geohazards in Poland in 2023. Prz. Geol., 72: 671–684; doi:10.7306/2024.51

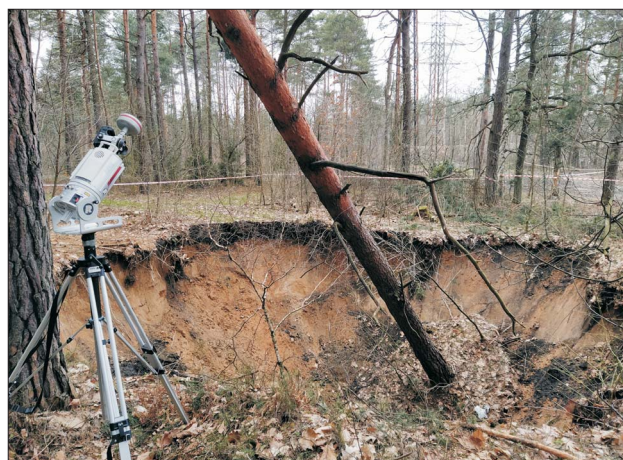
Ryc. 1. Naziemne skanowanie laserowe zapadliska utworzonego w pobliżu linii kolejowej prowadzącej do elektrowni *Siersza*. Fot. Z. Perski

Fig. 1. Terrestrial laser scanning of a sinkhole formed near the railway leading to the *Siersza* power plant. Photo by Z. Perski

Kompleksowa inwentaryzacja zapadlisk w rejonie oddziaływania dawnej KWK *Siersza* wykonana przez Centrum Geozagrożeń PIG-PIB wykazała, że problem zapadlisk jest znacznie większy niż przypuszczano i nie dotyczy tylko miejsc, które były znane dotychczas. Liczba zidentyfikowanych w 2023 r. zapadlisk w Trzebini-Sierszy przekraczała pół tysiąca (Wojciechowski i in., 2023; Wódka i in., 2024). Dzięki kompleksowej inwentaryzacji zapadlisk było możliwe zaobserwowanie podobieństw warunków geośrodowiskowych w miejscach gdzie dotychczas zapadł się grunt i ocena przyszłych zagrożeń w rejonie Sierszy. W celu identyfikacji form zapadliskowych analizom poddano wiele danych, w tym różnoczasowe dane z lotniczego skaningu laserowego, ortofotomapy, historyczne zdjęcia lotnicze, mapy górnicze i archiwalne protokoły z wykazem zlikwidowanych zapadlisk. Wykonano dodatkowe skanowanie laserowe oraz zobrazowanie terenu przy użyciu bezzałogowego statku powietrznego (drona). Wszystkie wytypowane miejsca zostały zweryfikowane podczas prac terenowych, a nowe zapadliska przed zasypaniem zostały zarejestrowane przy użyciu naziemnego skanera laserowego (ryc. 1).

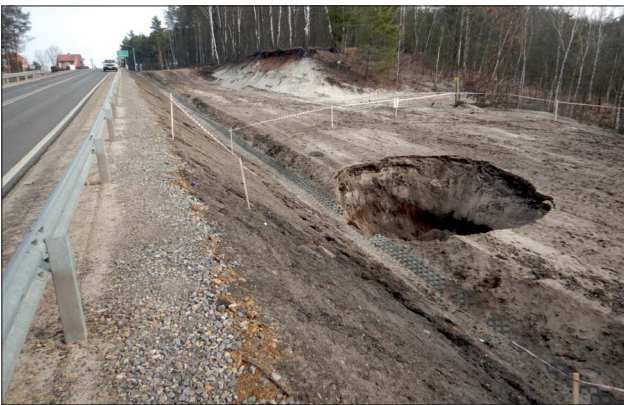
Ryc. 5. Zapadlisko w sąsiedztwie obwodnicy Bolesławia. Fot. J. Kos
Fig. 5. A sinkhole near the Bolesław bypass. Photo by J. Kos

W lutym 2023 r. doszło do powstania zapadliska w miejscowości Bolesław, czego skutkiem było zamknięcie drogowej obwodnicy Bolesławia, zaledwie po kilku miesiącach jej eksploatacji (ryc. 4, 5; Kos, Perski, 2023). Zapadlisko uszkodziło płyty ażurowe stanowiące zabezpieczenia dna rowu odwadniającego pas drogowy. W maju powstało tam kolejne zapadlisko, tym razem w obrębie korpusu drogo-

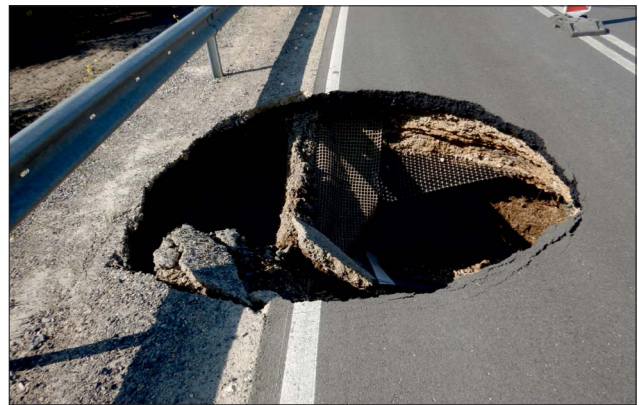
Ryc. 6. Zapadlisko w drodze na obwodnicy Bolesławia. Fot. J. Kos
Fig. 6. A sinkhole on the road on the Bolesław bypass. Photo by J. Kos

wego (ryc. 4). Zapadnięciu uległy warstwy konstrukcyjne drogi oraz nawierzchnia asfaltowa (ryc. 6). Zapadlisko znajduje się w osi przepustu drogowego, który jednak nie miał oznak uszkodzeń poza lokalnymi deformacjami. Badania przeprowadzone za pomocą impulsowego skanera laserowego Riegl VZ-2000i oraz wykonany skaning laserowy powierzchni terenu z wykorzystaniem bezzałogowego statku powietrznego (BSP) pozwoliły na zinventaryzowanie zapadliska (ryc. 7; Kos, Perski, 2023; Kos i in., 2023). Przeprowadzone pomiary wykazały również istnienie zapadlisk w początkowym odcinku obwodnicy Bolesławia. Są to zarówno stare formy porośnięte drzewami, jak i nowo utworzone zapadliska, z których część została zlikwidowana. Zasypane piaskiem zapadlisko powstałe w lutym 2023 r. w bezpośrednim sąsiedztwie korpusu drogowego charakteryzowało się cylindrycznymi spękaniem, które świadczą o dalszych ruchach gruntu i możliwości kolejnego uaktywnienia. PIG-PIB prowadzi obecnie działania mające na celu kompleksową inwentaryzację deformacji pogórnicych w rejonie bolesławsko-olkuskim.

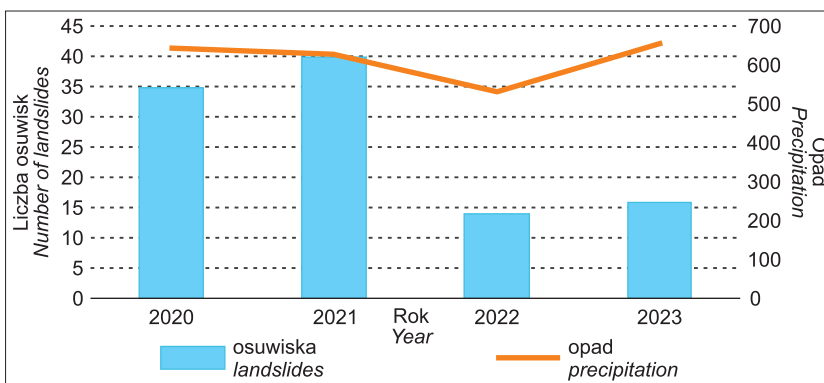
Ryc. 11. Liczba uruchomionych w 2023 r. osuwisk na tle uśrednionej sumy opadów atmosferycznych (wykres opracowano na podstawie: Szokalska, 2021, 2022, 2023, 2024; Wojciechowski i in., 2021, 2022, 2024)

Fig. 11. Number of events of landslides in 2023 versus averaged annual precipitation (graph compiled from: Szokalska, 2021, 2022, 2023, 2024; Wojciechowski et al., 2021, 2022, 2024)

Aktywność osuwisk rejestrowana w ramach projektu SOPO opiera się na danych zgłoszonych głównie przez jednostki samorządowe. Z roku na rok obserwuje się coraz większą świadomość zarówno mieszkańców, jak i organów samorządowych i rządowych, co skutkuje tym, że każde przejawy ruchów masowych, które nawet w małym stopniu zagrażają budynkom lub innej infrastrukturze, są zgłaszane do geologów powiatowych lub bezpośrednio do Centrum Geozagrożeń w PIG-PIB. Jednak pomimo większego wyczulenia społeczeństwa na przejawy ruchów masowych, w 2023 r. zgłoszono mniej osuwisk niż w latach 2020 i 2021, chociaż uśredniona suma opadów atmosferycznych była w 2023 r. najwyższa od czterech lat (ryc. 11).

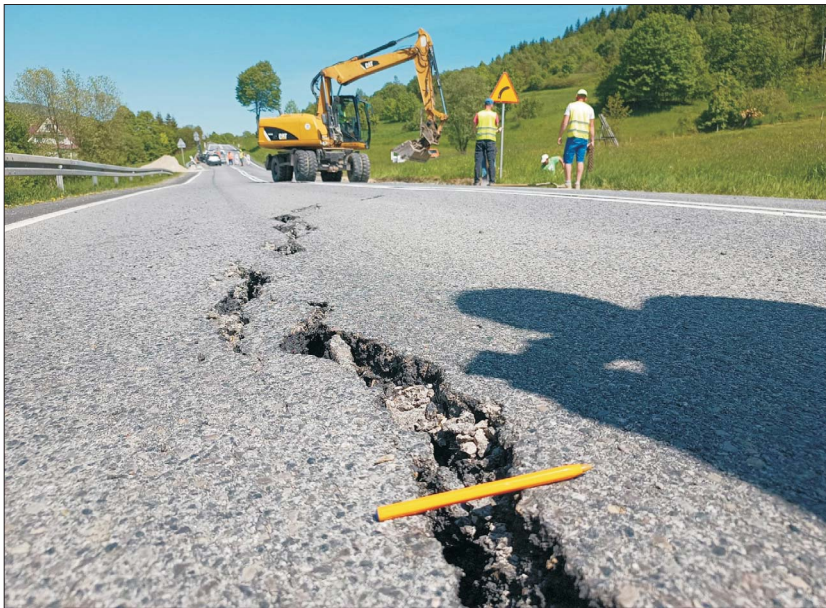
Ryc. 12. Osuwisko w Kasinie Wielkiej. Fot. M. Wódka, K. Górka
 Fig. 12. Landslide in Kasina Wielka. Photo by M. Wódka, K. Górka
