Zagrożenia geologiczne w Polsce w 2022 r.

Geohazards in Poland in 2022. Prz. Geol., 72: 439–450; doi: 10.7306/2024.25

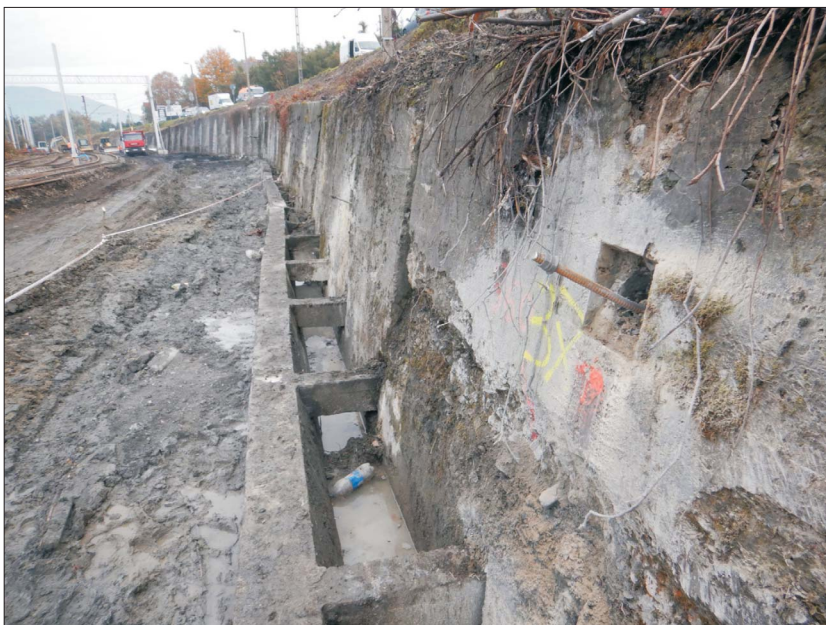
Ryc. 1. Uszkodzenie muru oporowego w Rabce Zdroju. Fot. J. Kos
Fig. 1. Damage to the retaining wall in Rabka Zdrój. Photo by J. Kos

Niewielka skala ruchów masowych pociągnęła za sobą stosunkowo małe szkody (tab. 1). W dziewięciu przypadkach uszkodzeniu uległy drogi powiatowe, gminne i droga lokalna. Do najbardziej znaczących zniszczeń doszło w Rabce-Zdroju. Osuwisko uruchomiło się po intensywnych opadach deszczu pod koniec września 2022 r. W pierwszej kolejności pojawiły się spękania w pasie drogowym zlokalizowanym nad linią kolejową Kraków–Zakopane. Powstała szczelina, która w czasie kilkunastu dni ulega powiększeniu do 10 cm. Znajdujący się poniżej mur oporowy uległ zniszczeniu (ryc. 1). Konieczne było całkowite wyłączenie drogi z ruchu, co spowodowało paraliż komunikacyjny południowej części Rabki. Dodatkowo osuwisko stanowi zagrożenie dla znajdujących się poniżej linii kole-

jowej torów i sieci trakcyjnej. Obecnie trwają prace związane z zabezpieczeniem zagrożonej infrastruktury i odbudową uszkodzonej drogi.

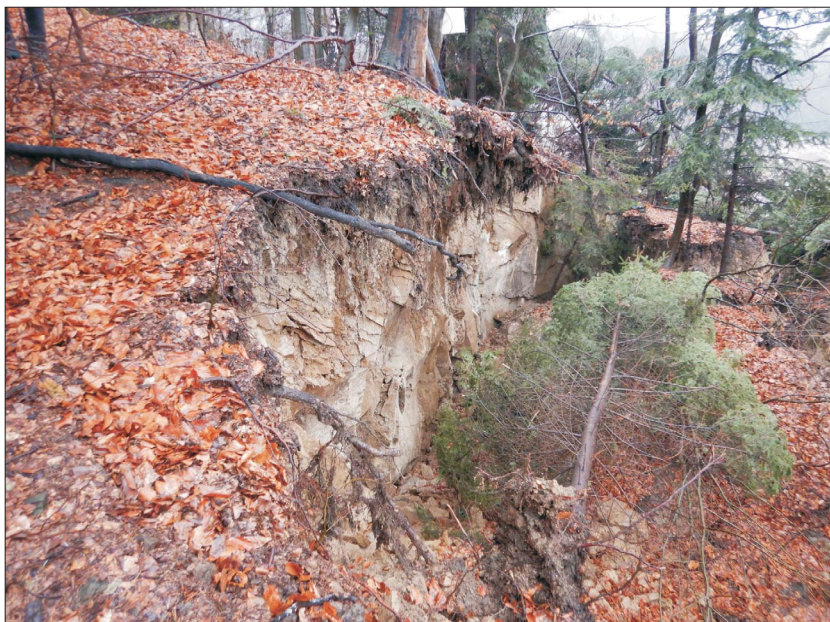
Ryc. 2. Męcina – osuwisko powyżej kamieniołomu. Fot. S. Kamieniarz
Fig. 2. Męcina – landslide above the quarry. Photo by S. Kamieniarz

cinie powyżej czynnego kamieniołomu doszło do uruchomienia osuwiska (ryc. 2), które charakteryzowało się wysoką dynamiką ruchu. Przez kilka dni po jego uruchomieniu można było obserwować, a także usłyszeć osuwanie się pakietów skalnych i pęknięcie korzeni drzew. W Krakowie w rejonie budowy obwodnicy doszło do uruchomienia fragmentu rozległego osuwiska, którego miąższość koluwium sięga co najmniej 17 m. Uszkodzeniu uległa lekka zabudowa na terenie ogrodów działkowych. W Rychwałdzie od co najmniej 2019 r., w wyniku podcięcia stoku i uformowania skarpy przy drodze, rozwija się niewielkie osuwisko. Sukcesywnie powstają nowe szczeliny, które z czasem przekształcają się w skarpy osuwiskowe. Osuwisko z roku na rok prograduje w górę stoku, najmłodsza skarpa osuwiskowa uformowała się w 2022 r. w najwyższej części osuwiska (ryc. 3). W tym przypadku, choć nie doszło do tej pory do żadnych szkód, zagrożona jest droga powiatowa przed czołem osuwiska oraz linia energetyczna znajdująca się powyżej osuwiska oraz wodociąg w granicach osuwiska.

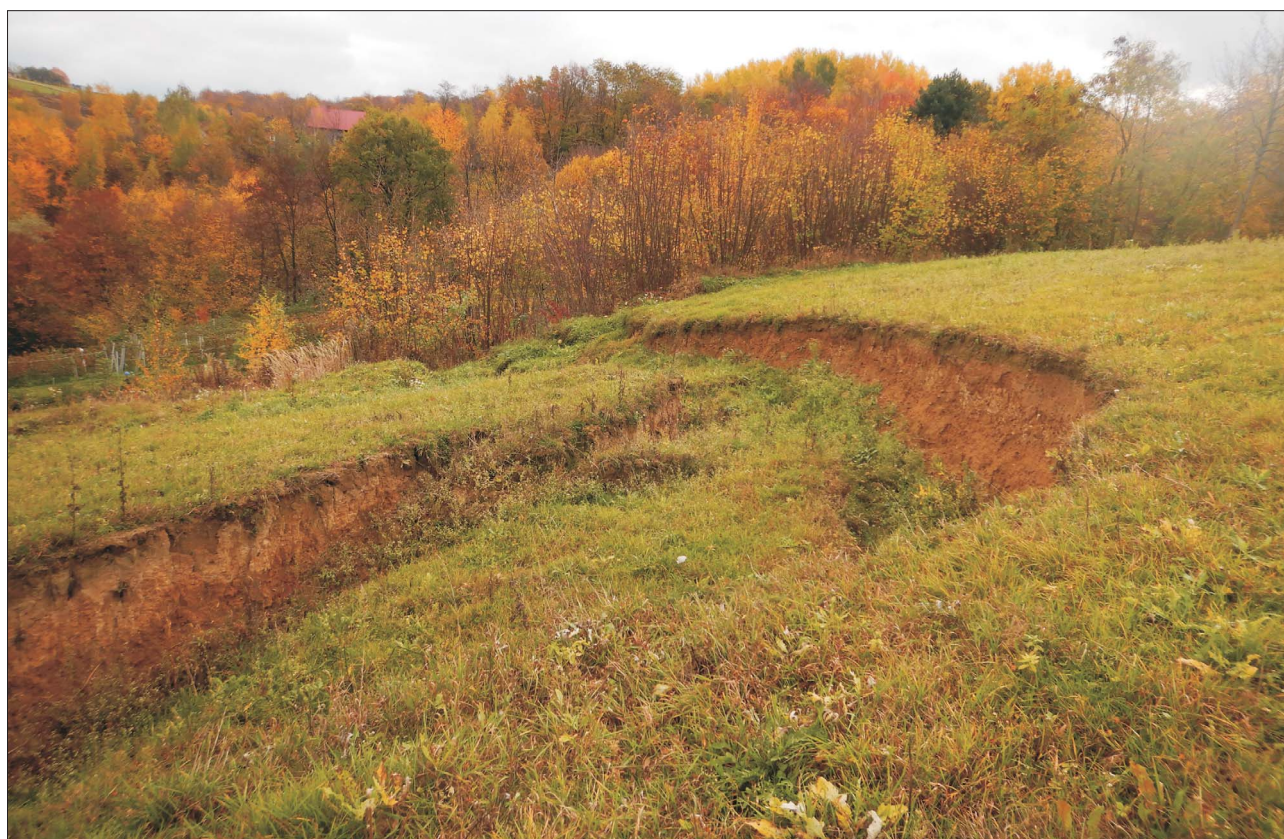
Ryc. 3. Osuwisko w Rychwałdzie. Fot. K. Górka
Fig. 3. Landslide in Rychwałd. Photo by K. Górka
