Kamienie w murach bliźniaczych kościołów romańskich w Jędrzejowie i Prandocinie

Stones in the walls of the twin Romanesque churches in Jędrzejów and Prandocin. *Prz. Geol.*, 73: 50–56; doi: 10.7306/2025.4

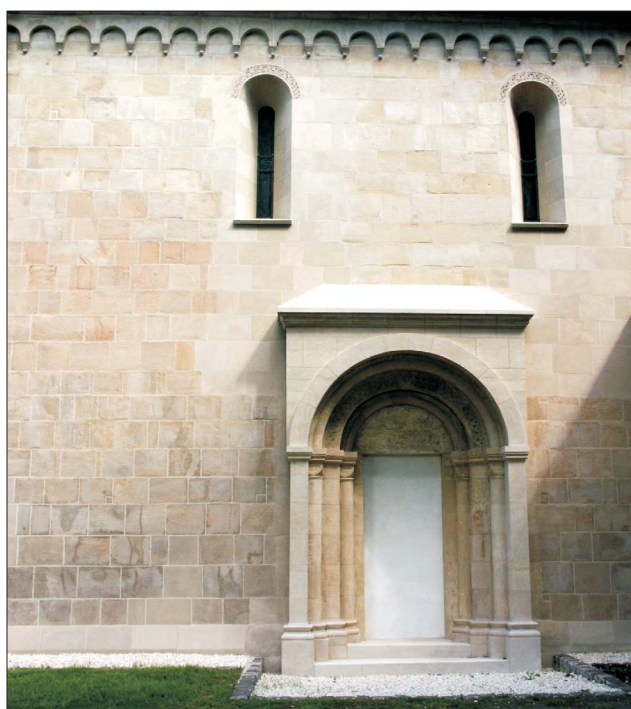
Ryc. 5. Południowa ściana romańskiej części kościoła pw. św. Jana Chrzciciela w Prandocinie. Fot. J. Bromowicz
Fig. 5. The southern wall of the Romanesque part of the church of St. John the Baptist in Prandocin. Photo by J. Bromowicz

Obydwa kościoły powstały, wg Świechowskiego (1988, 2009), zapewne w pierwszej połowie XII w., co wynika z zastosowanych rozwiązań architektonicznych i sposobu obróbki kamienia, znanych w datowanych budowlach europejskich. Istotny jest też zapis Jana Długosza o konsekracji jędrzejowskiej świątyni pod patronatem św. Wojciecha (Zdanek, 2022), dokonanej przez krakowskiego biskupa Maura, który pełnił tę funkcję w latach 1110–1118. Obydwa kościoły, pierwotnie możnowładcze, położone w miejscowościach darowanych przez władcę za zasługi przedstawicielom później powstałych rodów Gryfitów i Odrowążów, zostały później przekazane cystersom. W Jędrzejowie nastąpiło to w latach 40. XII w. i kościół, zgodnie z regułą cysterską, stał się wyłącznie świątynią klasztorną. Być może w tym czasie nastąpiła dewastacja dekoracji architektonicznych świątyni (ryc. 4), zgodnie z obowiązującymi wtedy w zakonie zasadami głoszonymi przez św. Bernarda z Clairvaux (1090–1153), przeciwnika wszelkich dekoracji w budowlach sakralnych. Istnieje przy tym zbieżność z ówczesnym pobytem w Polsce wysłannika św. Bernarda – mistrza Acharda (Plezia, 1960), a także z wynikającą z korespondencji zapowiedzią wizyty przyszłego świętego, do której ostatecznie nie doszło. Przekazanie Prandocina zakonowi nastąpiło w 1222 r. Jednak wskutek zawirowań spadkowych, później dopiero wyjaśnionych (Zdanek, 2022), zakonnicy osiedlili się w pobliskich Kaczcach, a następnie przenieśli się do Mogiły, gdzie zbudowano klasztor. Dzięki temu przynależny cystersom kościół prandociński zachował, w dużej części, swój pierwotny wygląd (ryc. 5).

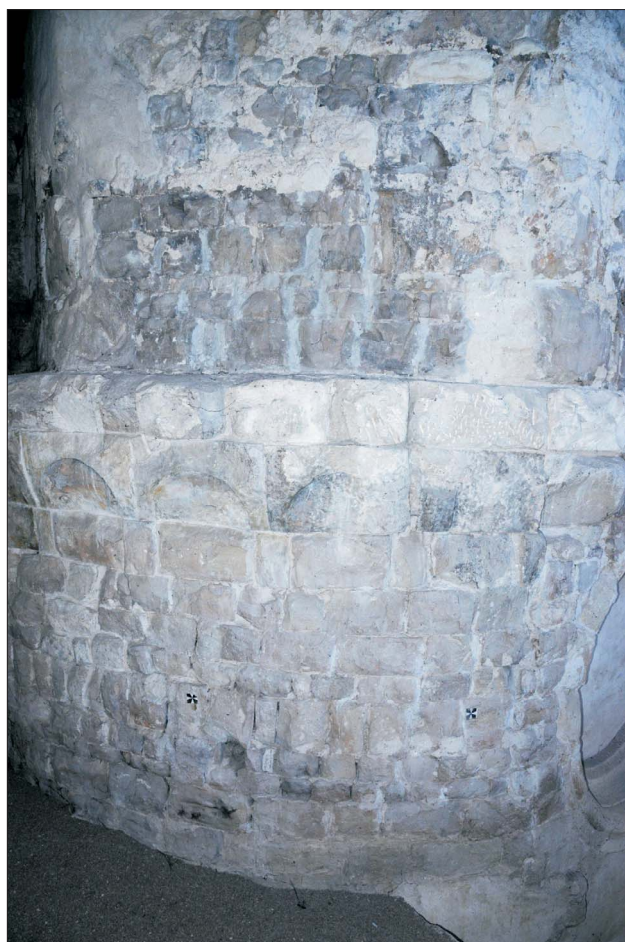
Ryc. 4. Fragment wieży kościoła pw. św. Wojciecha w Jędrzejowie z obtłuczonym fryzem arkadkowym. Fot. J. Bromowicz
Fig. 4. Part of the tower of the church of St. Wojciech in Jędrzejów with a chipped arcade frieze. Photo by J. Bromowicz

nych dekoracji architektonicznych w Jędrzejowie – fryzu arkadkowego występującego w wieżach obu kościołów na granicy części okrągłej i wielobocznej.

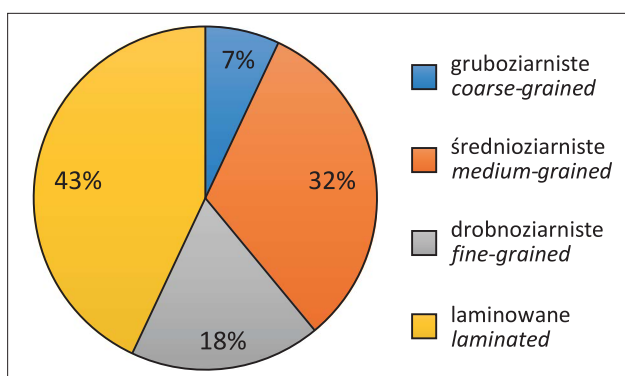
Ryc. 6. Udział (w %) różnie uziarnionych piaskowców w południowej ścianie nawy kościoła pw. św. Jana Chrzciciela w Prandocinie
Fig. 6. The proportion of differently grained sandstones in the southern wall of the nave of the church of St. John the Baptist in Prandocin

– 32% i drobnoziarnistych – 18%. Udział gruboziarnistych jest najmniejszy i wynosi 7% (ryc. 6 i 7).

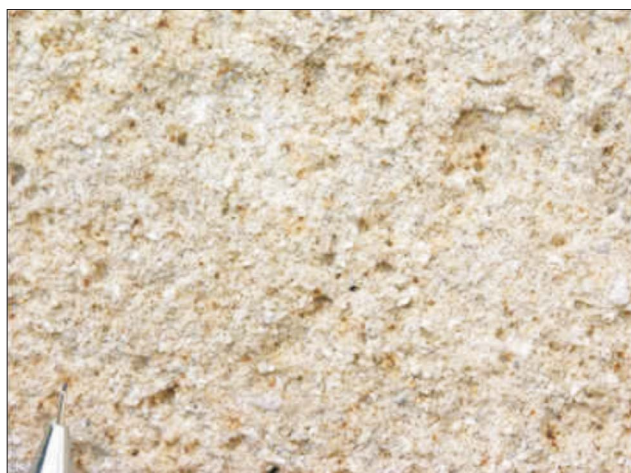
Ryc. 7. Piaskowiec gruboziarnisty z południowej ściany nawy kościoła pw. św. Jana Chrzciciela w Prandocinie. Fot. J. Magiera
Fig. 7. Coarse-grained sandstone from the southern wall of the nave of the church of St. John the Baptist in Prandocin. Photo by J. Magiera

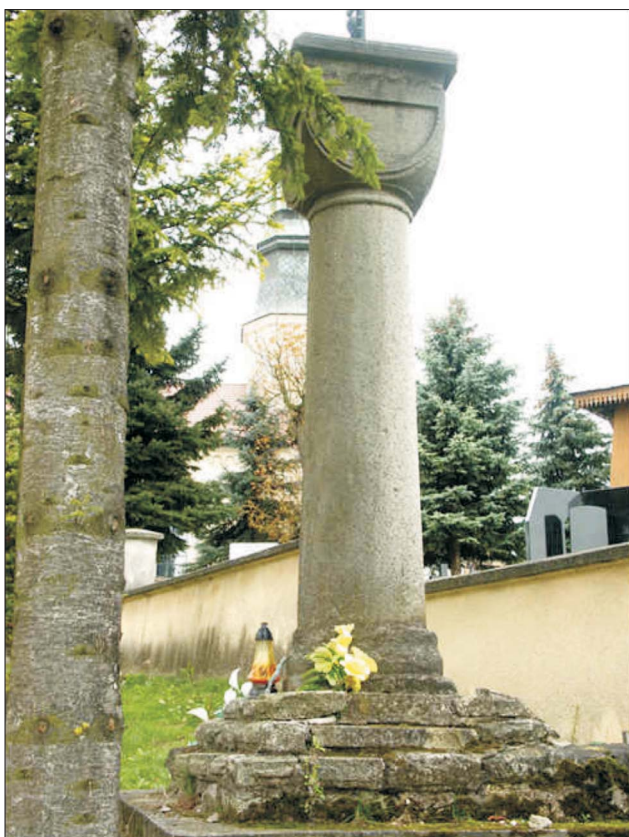
Ryc. 12. Kolumna podpierająca niegdyś empore kościoła w Prandocinie. Fot. J. Magiera

Fig. 12. A column that once supported the gallery of the church in Prandocin. Photo by J. Magiera

Potwierdzeniem powyższej konstatacji jest kolumna podpierająca niegdyś empore kościoła w Prandocinie, z jednolitym trzonem piaskowcowym o długości ponad 2 m, dziś stojąca obok kościoła (ryc. 12). Pozyskanie bloku skalnego dającego możliwość wykonania kolumny o takich wymiarach jest możliwe z ławic o miąższości ponad 2 m (Bromowicz, Karwacki, 1981). Równocześnie dobry stan zachowania kolumny jest dowodem korzystnych właściwości fizyczno-mechanicznych zastosowanych piaskowców.
