Jak badano podłoże gruntowe *Varso Tower* – najwyższego budynku w Unii Europejskiej

How the soil of the *Varso Tower* – the tallest building in the European Union – was investigated. *Prz. Geol.*, 73: 604–607; doi: 10.7306/2025.66

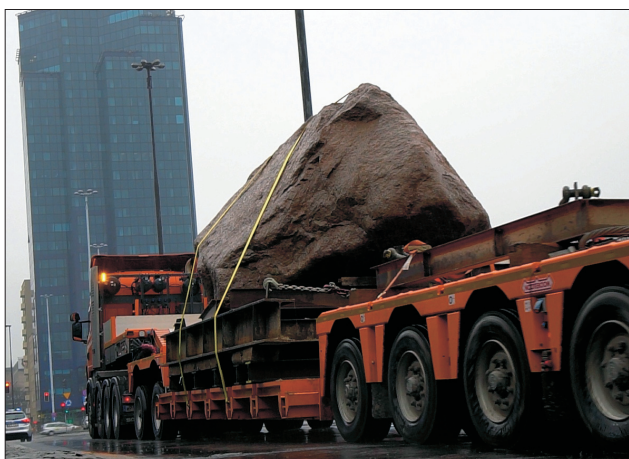
Ryc. 3. Głaz narzutowy wydobyty podczas budowy. Fot. P. Myszak
Fig. 3. A boulder excavated during construction. Fot. P. Myszak

Natomiast przeszkody naturalne zawsze stanowią duży problem ze względu na swoją nieprzewidywalność. Podczas wykonywania wykopu na budowie odkryto ok. 65-tonowy gład narzutowy o wymiarach 5 × 3,5 × 2,5 m. Obiekt zapewne został przytransportowany w czasie zlodowacenia Odry (stadiał Warty) ok. 150–200 tys. lat temu z terenów południowej Finlandii (Ilnicki, 2017). Tak duże eratyki w tej części Warszawy odkrywano już co najmniej dwukrotnie, na ul. Próżnej i Marszałkowskiej. Gład tej wielkości stanowi pomnik przyrody i nie można go rozkruszyć na placu budowy. Wydobycie i przetransportowanie takiego znaleziska jest kosztowne i przeważnie nie jest w kalkulowane w budżet. Gład znaleziony na budowie *Varso* był zlokalizowany w miejscu obudowy wykopu. Zatem najpierw należało go przesunąć, następnie obudować w stalową klatkę i dopiero takim sposobem unieść

i przetransportować w miejsce ekspozycji w stanie nienaruszonym (ryc. 3).
