**Interferometryczny Monitoring Powierzchni Terenu Polski
Badania zmian terenu prowadzone przez PSG na podstawie danych InSAR (patrz str. 631)**

**Interferometric Monitoring of the Terrain Surface of Poland
Research on terrain changes conducted by PGS based on InSAR data (see p. 631)**

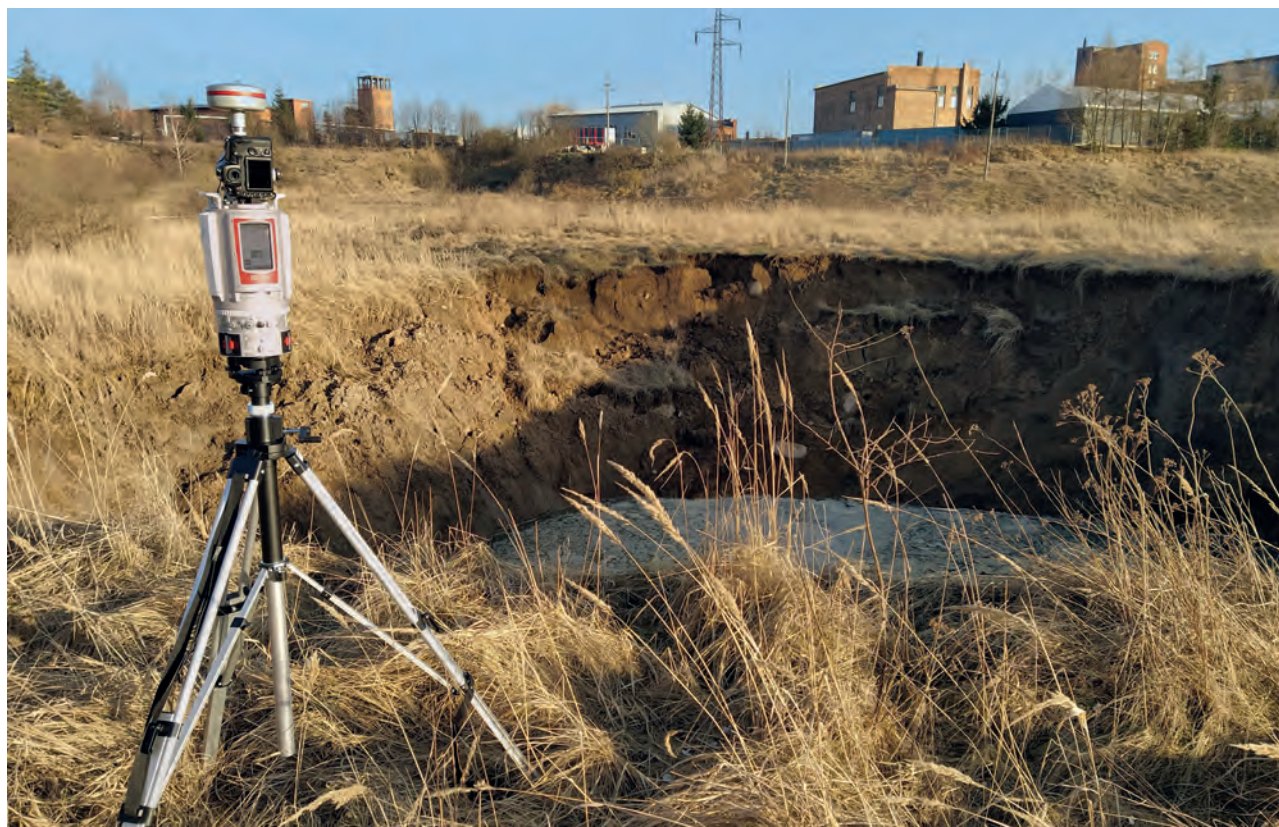
Ryc. 4. Naziemny skaning laserowy zapadliska powstałego w lutym 2021 r. Gmina Wapno. Obie fot. Z. Perski

Fig. 4. Terrestrial laser scanning of the sinkhole that appeared in February 2021. Wapno Municipality. Both photos by Z. Perski

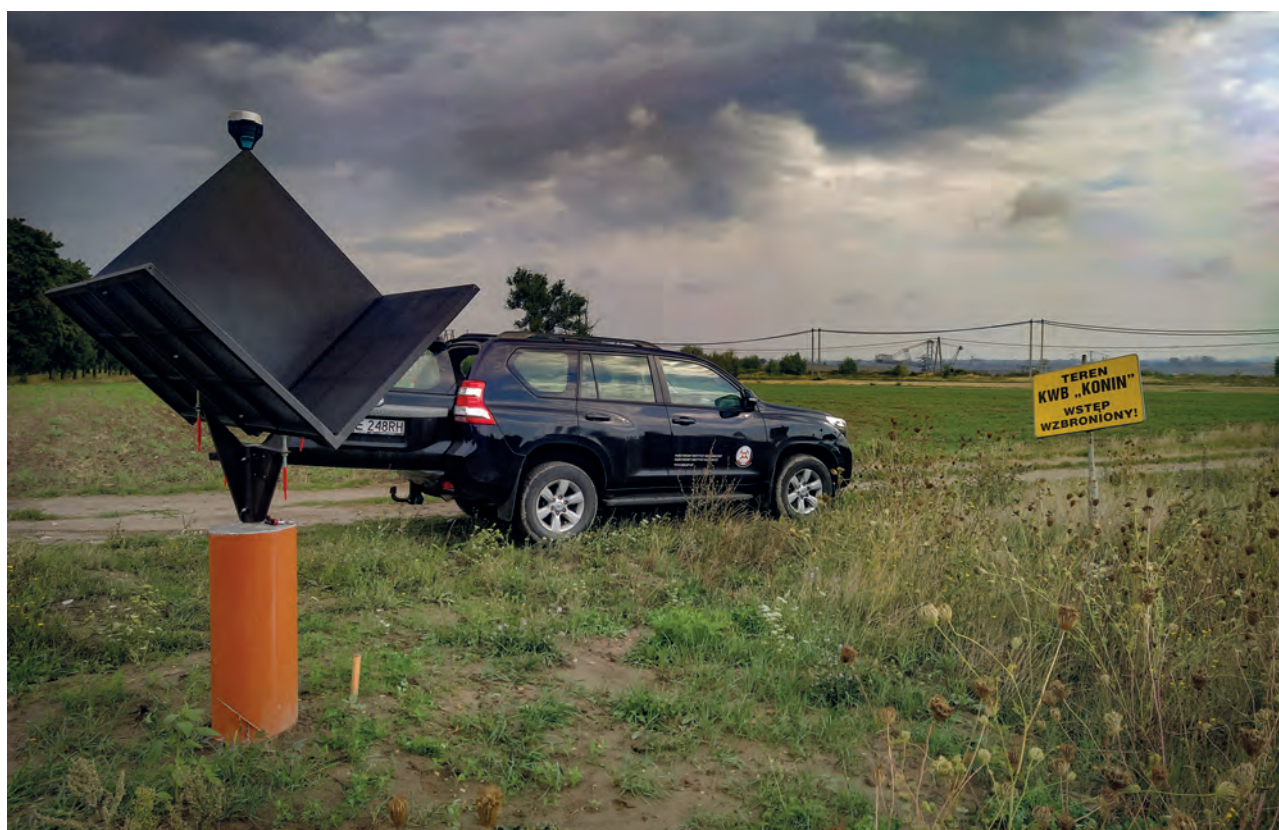
Ryc. 6. Reflektor radarowy trójścienny do monitorowania deformacji powierzchni terenu na terenie KWB Konin

Fig. 6. Radar Corner Reflector for land deformation monitoring in the open-pit lignite mine at Konin
