Ślady katastrof kamiennych budowli romańskich – analiza przyczyn na przykładach z Polski południowej

Evidences of disasters in Romanesque stone structures – analysis of factors based on examples from southern Poland. *Prz. Geol.*, 74: 38–47; doi: 10.7306/2026.2

Keywords: Romanesque period, masonry, construction disasters

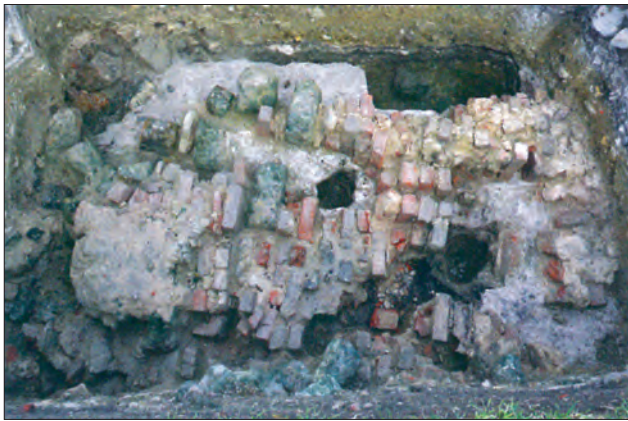
Ryc. 6. Chełm. Wysoka Górka. Destrukty muru budowli kwadratowej z części północnej (Bud. D), 2019. Fot. J. Łukomski
Fig. 6. Chełm. The High Hill. Destrukts of the square edifice's wall from the north side (Bud. D), 2019. Photo by J. Łukomski

Można przypuszczać, że zawalenie się wschodniej części ogrodzenia (ryc. 5) spowodowało konieczność budowy w północnej części Wysokiej Górki murów kwadratowej budowli o boku 5,5 m (ryc. 4; Bud. D), której mieszkalny charakter potwierdzają artefakty opisywane przez archeologów (Łukomskyj, 2019). Ta budowla również uległa katastrofie, manifestowanej zawalonym murem (ryc. 6). Ślady katastrof zostały zasypane, a ostatnia, romańska wieża mieszkalna (ryc. 4; Bud. B) została wzniesiona w centrum Wysokiej Górki. Na jej ruinach, widocznych

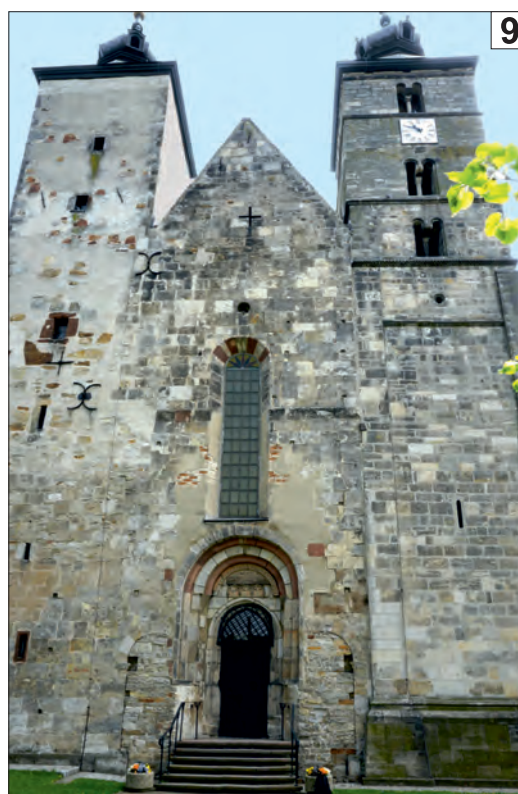
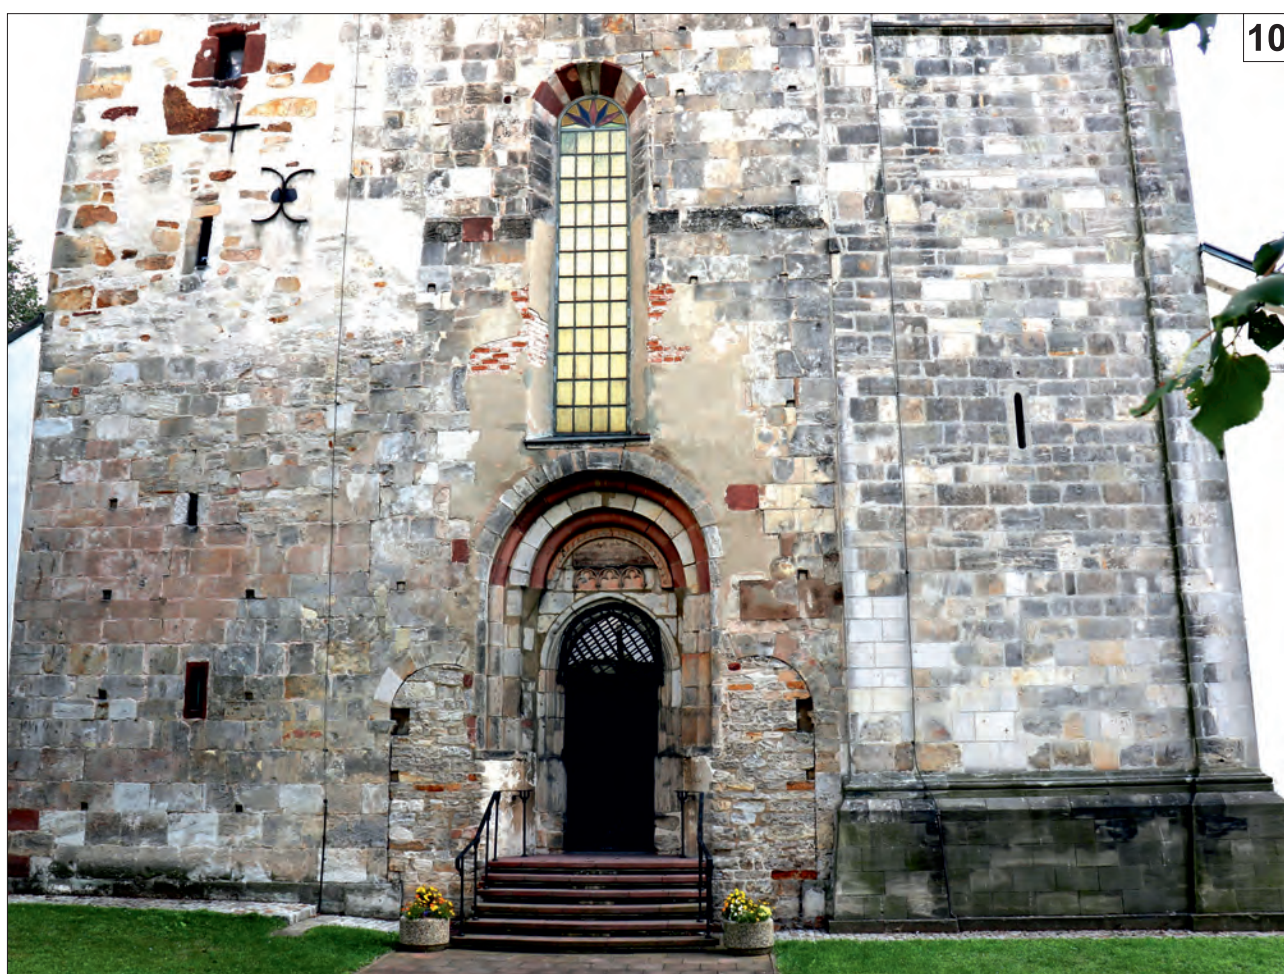
Ryc. 9 i 10. Zachodnia fasada kolegiaty opatowskiej. Widoczne łączenie romańskiego muru wieży północnej z murem odbudowanym. Fot. J. Magiera

Fig. 9 and 10. Western facade of the Opatów Collegiate Church. Visible connection of the northern tower's Romanesque wall with the rebuilt wall. Photo by J. Magiera

Ślady prawdopodobnych katastrof budowlanych zaznaczają się też w murach zachowanej do dziś, monumentalnej opatowskiej Kolegiaty pw. św. Marcina z Tours (Świechowski, 2009). Budowla ta w stosunkowo krótkim czasie po wzniesieniu została przebudowana, również w stylu romańskim. Zmiany nastąpiły głównie w fasadzie zachodniej, gdzie między innymi zamurowano pierwotny portyk, a przebudowane wieże o wysokości murów ok. 26 m mają różną architekturę (ryc. 9 i 10; Jarzewicz, 2009). Południowa zawiera cokół, gzymsy, biforia i podział na kondygnacje, północna zaś w części romańskiej, związanej ze ścianami dawnego portyku, nie ma cokołu i lizen, a architektura jej wyższej części zdecydowanie różni się od obserwowanej w wieży południowej. Kamienny materiał tej

wieży ma odmienną kolorystykę oraz wielkość i jest mniej starannie ułożony. Zapewne jest śladem katastrofy budowlanej.

Widoczna na zachodniej fasadzie kolegiaty opatowskiej linia kontaktu między zachowanym murem wieży północnej a murem nowo wzniesionym wskazuje na upadek pierwotnej wieży w kierunku zachodnim, zgodnym z nachyleniem lessowego podłoża budowli. Pochylenie się w kierunku zachodnim ściany między wieżami kolegiaty zanotowano też w 1911 r. (Świechowski, 1985). Być może do katastrofy przyczyniło się też wykonanie romańskiej krypty za zamurowanym portykiem przylegającym do wieży, co osłabiło jej fundamenty.

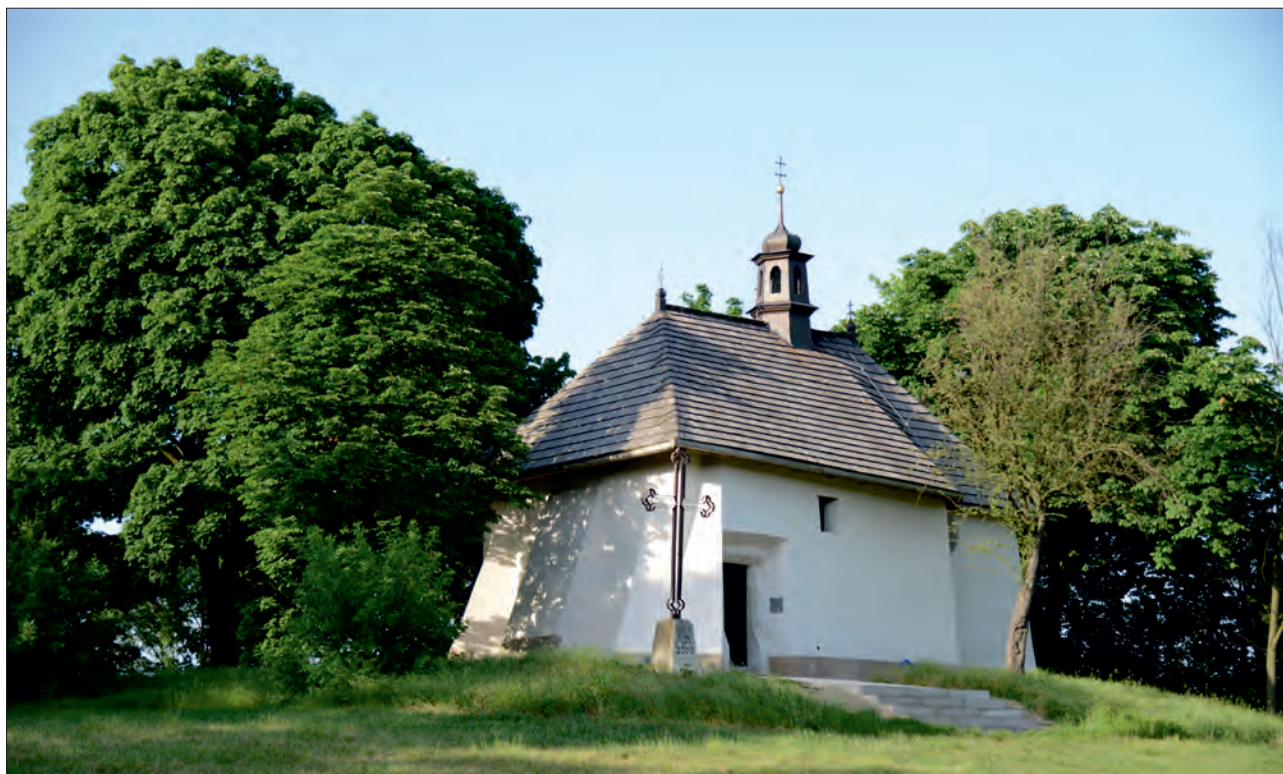
Ryc. 11. Kraków. Kościół św. Benedykta. Fot. J. Bromowicz

Fig. 11. Kraków. Church of St. Benedict. Photo by J. Bromowicz

jego murów użyto wtórnie piaskowców płytkowych (Czuskiewicz, 2016; Bromowicz, Magiera, 2019). Ważne jest, że w wyniku przebudowy właściwie nie zmieniła się pojemność świątyni (ryc. 11).

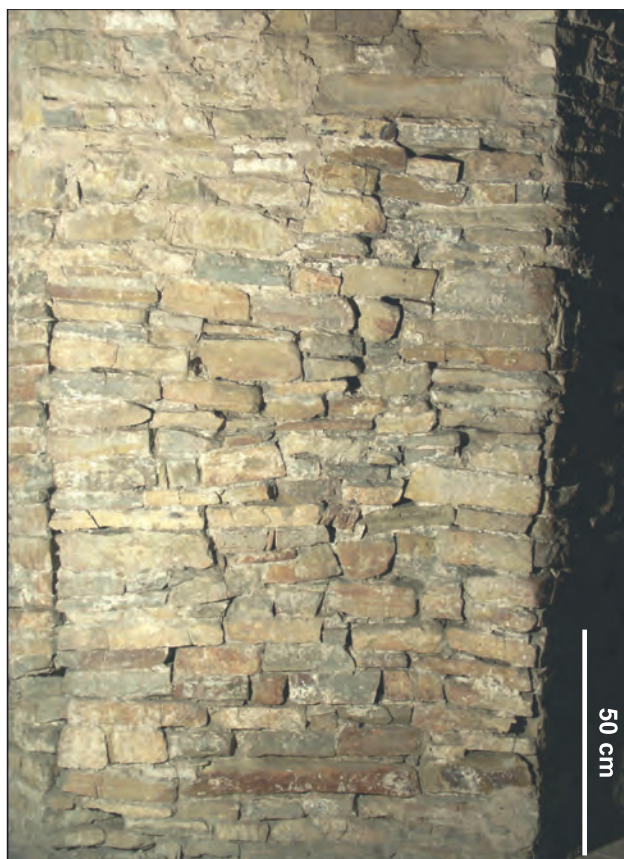
Ryc. 13. Płytki piaskowcowe w murze Rotundy św. św. Feliksa i Aduakta na Wawelu. Fot. J. Magiera

Fig. 13. Sandstone tiles in the wall of the Rotunda of St. Felix and Aduactus at Wawel Castle. Photo by J. Magiera

Najstarsze kamienne mury budowli krakowskich zbudowano ze zwiezłych piaskowców o podzielności cienkopłytovej. Są to głównie dolnokredowe, drobnoziarniste piaskowce karpackie o spoiwie wapiennym lub krzemionkowym i sporym udziale igieł gąbek. Wyłącznie z takich piaskowców wzniesiono, w technice *opus incertum* (mur w całym przekroju zbudowany z dość nieregularnie ułożonych płytek piaskowcowych), Rotundę św. św. Feliksa i Aduakta oraz lica murów rotundy Kościoła św. Benedykta (ryc. 13). Nieco później pojawiły się w użyciu wapienie

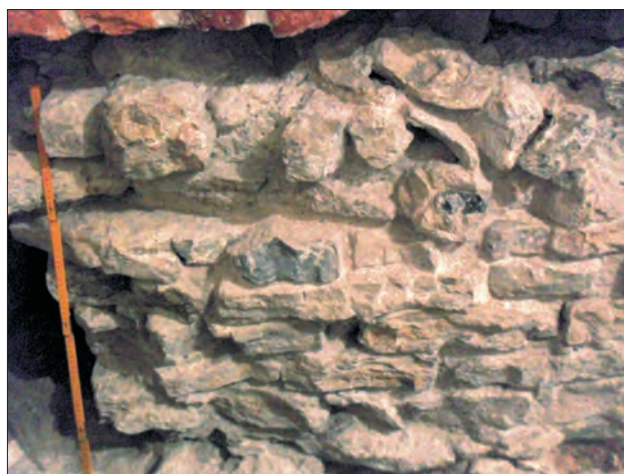
Ryc. 14. Płytki wapienne i pojedyncze piaskowcowe w murze katedry chrobrowskiej na Wawelu. Fot. J. Magiera

Fig. 14. Limestone and individual sandstone tiles in the Chrobry Cathedral wall on Wawel Castle. Photo by J. Magiera

o podzielności cienkopłytovej. Są to miejscowe, pelityczne wapienie górnojurańskie, które wraz z pojedynczymi piaskowcami cienkopłytoowymi zastosowano m.in. w wawelskiej katedrze chrobrowskiej (ryc. 14; Bromowicz, Magiera, 2015).

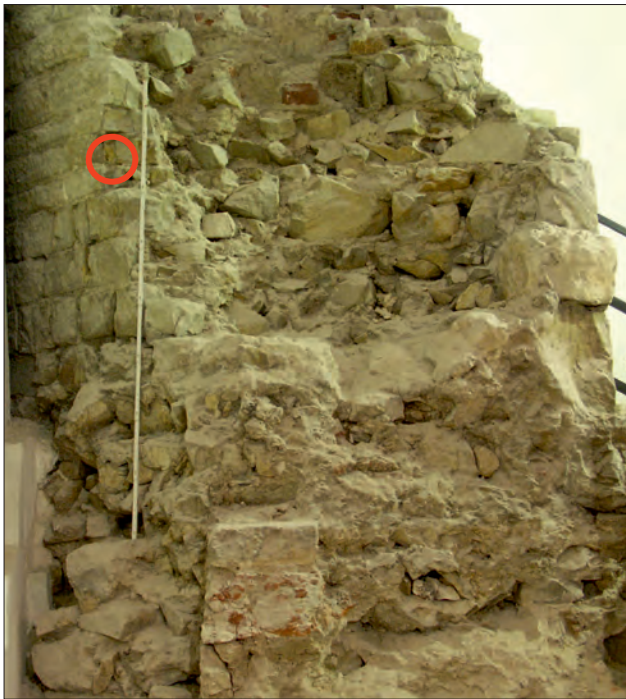
Ryc. 15. Kredowe piaskowce karpackie o podzielności grubopłytkowej w murze wykonanym w technice *opus emplectum*. Kościół św. Gereona na Wawelu: czerwone kółko – miejsce pobrania próbki. Fot. J. Magiera

Fig. 15. Cretaceous Carpathian thick-plated sandstones in a wall built using the *opus emplectum* technique. St. Gereon's Church at Wavel Castle: red circle – sampling site. Photo by J. Magiera

o nieregularnej podzielności (np. tzw. katedra hermanowska; ryc. 15, 16). Pierwsze z wymienionych są zwykle dolnokredowymi, drobno- i średnioziarnistymi piaskowcami karpackimi, drugie zaś – górnourajskimi, miejscowymi, głównie detrytycznymi, wapieniami uławiconymi. Jako ostatnie skały używane na większą skalę do wznoszenia romańskich budowli Krakowa należy wymienić karpackie, miękkie piaskowce ciosowe z przełomu kredy i paleogenu (piaskowce istebniańskie; ryc. 16). Są one różnoziarniste o ubogim spoiwie krzemionkowo-ilastym (Bromowicz, Magiera, 2015).

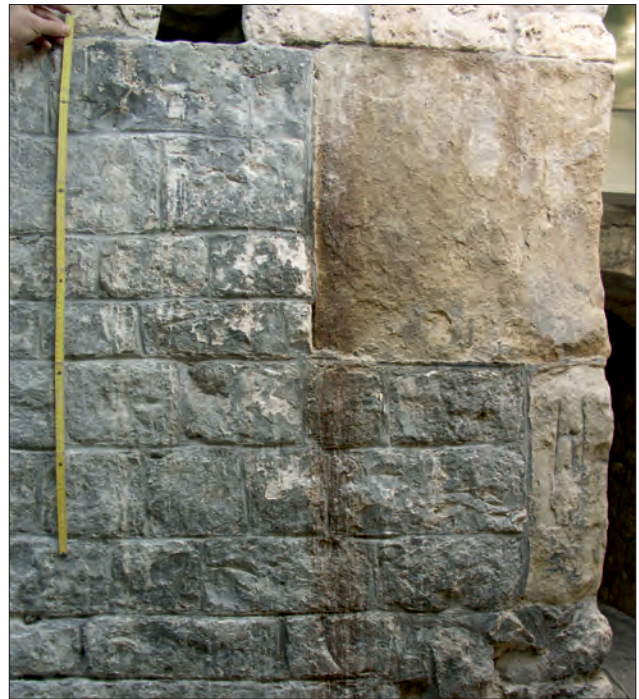
Ryc. 16. Jurajskie wapienie o nieregularnej podzielności w murze Kościoła św. Wojciecha na krakowskim rynku. W narożach są miękkie, karpackie piaskowce ciosowe. Fot. J. Magiera

Fig. 16. Jurassic limestones with irregular parting in the wall of St. Adalbert's Church in Kraków's Market Square. Soft, Carpathian sandstones are placed in the corners. Photo by J. Magiera

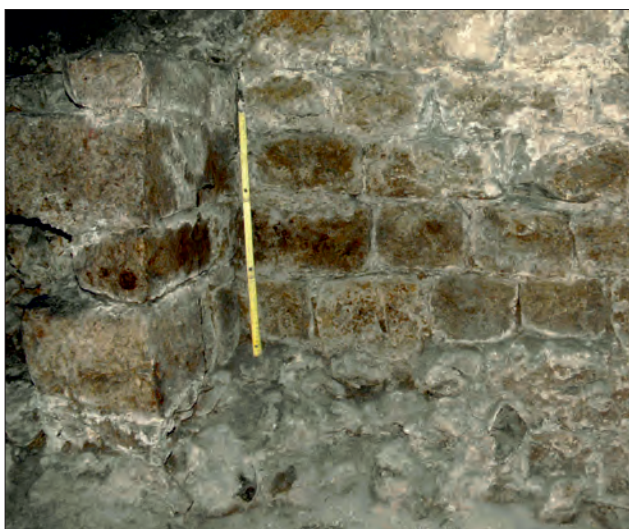
Ryc. 17. Płytki fundament i mur najstarszego Kościoła Najświętszego Salwatora w Krakowie. Fot. J. Magiera
Fig. 17. Shallow foundation and wall of the oldest Church of the Holy Saviour in Kraków. Photo by J. Magiera

W Krakowie krótkotrwałe użytkowanie najstarszych kamiennych budowli, przerwane przypuszczalnymi katastrofami, było zapewne skutkiem zbyt płytkich i słabych fundamentów. Wapienie jurajskie, nie w pełni odporne na działanie warunków atmosferycznych (tab. 1), a stosowane w poziomie fundamentu, były narażone na rozwój spękań wywołanych zamrozem, co z czasem osłabiało ich nośność (Bromowicz, Figarska-Warchoł, 2010). Przykładem może tu być wspomniany Kościół Najświętszego Salwatora w Krakowie, który pierwotnie miał płytkie fundamenty zbudowane z brył wapiennych o średnicy rzędu 8 cm, spojonych zaprawą wapienną i lessom z drobnymi okruchami wapieni (ryc. 17). Po rozbudowie fundamentu tego kościoła ma głębokość 3 m i także jest zbudowany z wapiennych brył (ryc. 18), ale o przeciętnych średnicach wyraźnie zwiększających się ku górze od 16 do 30 cm (Bromowicz, Magiera, 2015).

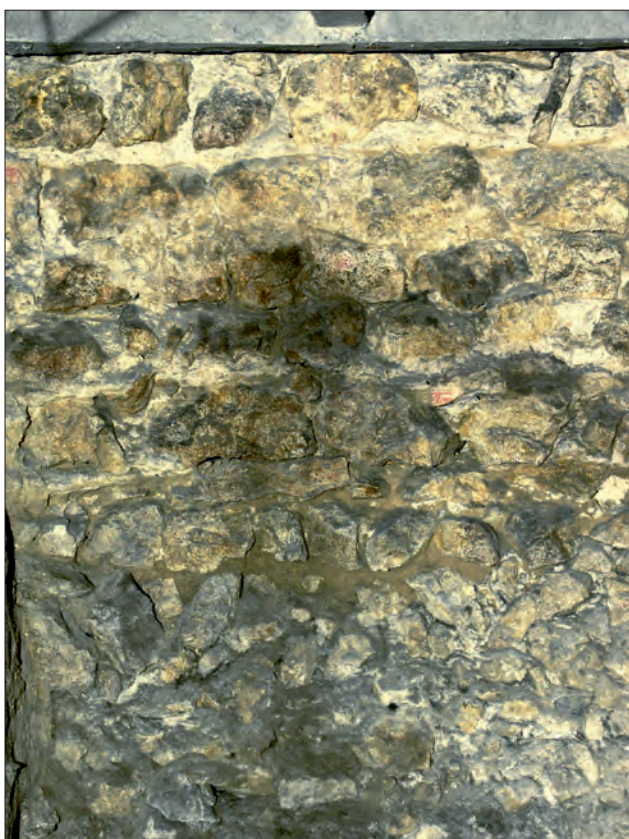
Ryc. 18. Fundament najmłodszego romańskiego Kościoła Najświętszego Salwatora w Krakowie. Fot. J. Magiera
Fig. 18. The foundation of the youngest Romanesque Church of the Holy Saviour in Kraków. Photo by J. Magiera
