Dynamika zapadlisk w rejonie Trzebini – stan na koniec 2025 r.

Dynamics of sinkholes in the Trzebinia area – status as of the end of 2025. *Prz. Geol.*, 74: 233–240; doi: 10.7306/2026.18

A b s t r a c t. The article presents an assessment of the dynamics of sinkholes that formed or were reactivated in the area affected by the former Siersza Hard Coal Mine after 14 July 2023. Differential analyses were carried out based on airborne laser scanning data acquired on behalf of the Polish Geological Institute – National Research Institute (PGI-NRI; years 2024–2025), supplemented with data available in the national geodetic and cartographic resource (years 2022–2024). Reports submitted by external entities were also taken into account. As a result of the research, the formation or reactivation of a total of 12 sinkholes was documented. The research indicates a decrease in the dynamics of the phenomenon compared with previous years.

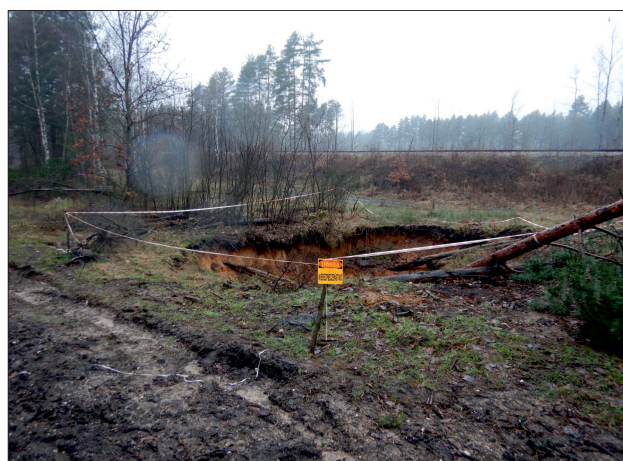
Ryc. 5. Zapadlisko z dnia 7.03.2024 r. (nr 5) w pobliżu nasypu linii kolejowej P205. Fot. S. Kamieniarz, 12.03.2024 r.

Fig. 5. A sinkhole formed on 7.03.2024 (No. 5) near the P205 railway embankment. Photo by S. Kamieniarz, 12.03.2024

Nowe zapadliska to w większości formy, których średnica leja nie przekracza 5 m, a głębokość – 3 m (tab. 2). Największe zapadliska (nr 5 i 6) utworzyły się na obszarze leśnym na południe od nasypu linii kolejowej P205 (ryc. 4, 5). Ślady reaktywacji udokumentowano w północno-zachodniej części zapadliska nr 4 zlokalizowanego na północ od

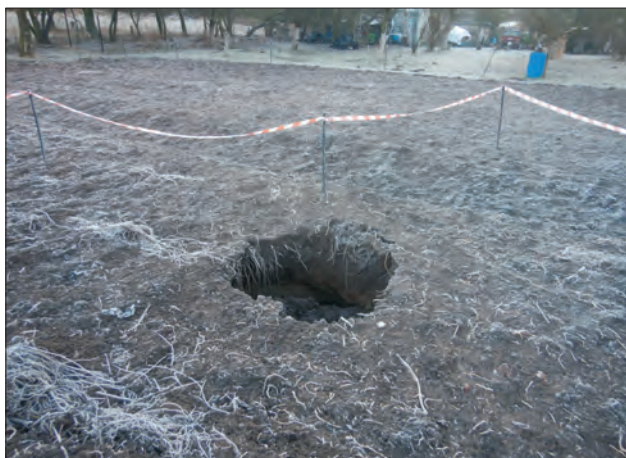
Ryc. 7. Zapadlisko z dnia 29.01.2024 r. (nr 13) przy ul. Grunwaldzkiej. Fot. S. Kamieniarz, 30.01.2024 r.

Fig. 7. A sinkhole formed on 29.01.2024 (No. 13) at Grunwaldzka St. Photo by S. Kamieniarz, 30.01.2024

Większość zapadlisk powstałych i reaktywowanych w analizowanym okresie jest związana z dawną eksploatacją złóż węgla kamiennego. Wyjątek stanowi zapadlisko nr 1 przy ul. Jana Pawła II z dnia 28.10.2023 r., którego przyczyną mogło być rozszczelnienie się kolektora sieci wodociągowej, oraz zapadlisko nr 11 przy ul. Grunwaldzkiej, prawdopodobnie związane z nieodpowiednim zagęszczeniem podłoża nad sieciami technicznymi (ryc. 4,

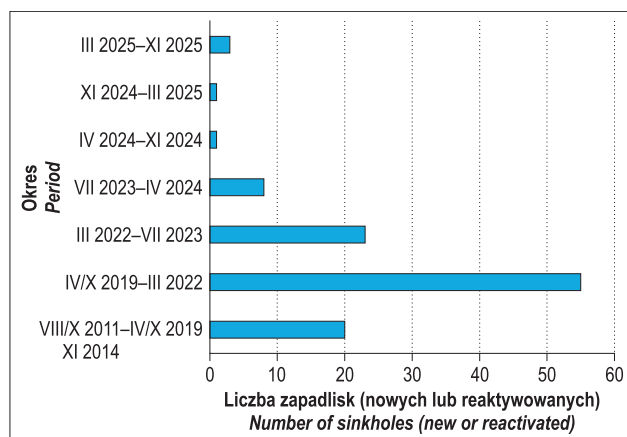
Ryc. 9. Dynamika zapadlisk w obszarze oddziaływania dawnej KWK *Siersza* w latach 2011–2025. Zróżnicowanie miesięcy w poszczególnych latach wynika z różnoczasowych danych ALS dla poszczególnych części obszaru badań

Fig. 9. Sinkholes dynamics in the area affected by the former *Siersza* Coal Mine in years 2011–2025. The variation in months in individual years results from different time periods of ALS data acquisition for particular parts of the study area

wolnienie podnoszenia się wód w górotworze i utrzymywanie ich na bezpiecznym poziomie. Po niespełna roku czasu od uruchomienia pomp dynamika rozwoju zapadlisk zmniejszyła się do 2–4 zdarzeń/rok (ryc. 9). Warto również zaznaczyć, że żadne z tych zdarzeń nie wystąpiło bezpośrednio na obszarach, na których SRK S.A. zleciło wykonanie prac uzdatniających.
