Dokumentowanie osuwisk i błędy w procesie inwestycyjnym na wybranych przykładach – czy stroma skarpa to osuwisko?

Documenting landslides and errors in the investment process on based selected examples – is a steep slope a landslide? Prz. Geol., 74: 241–250; doi: 10.7306/2026.19

Abstract. Documenting landslides in the investment process has undergone significant changes in recent years, and implementing durable and effective structural protection measures is becoming standard procedure on many construction sites. Landslide protection should be preceded by appropriate geological and engineering surveys, which are relatively advanced in most projects. The presented example of incomplete ground investigation at the design stage of a road shows the serious consequences of an incorrect assessment of geodynamic processes. Recently, especially within linear investments, landslides have been documented in areas where

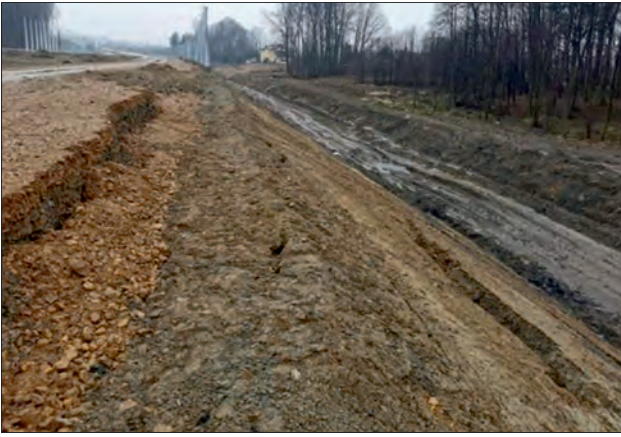
Ryc. 2. Uszkodzony nasyp drogowy. Fot. J. Kos
Fig. 2. Damaged road embankment. Photo by J. Kos

Podczas wykonywania robót ziemnych skarpy główne zostały wykorytowane, natomiast koluwia i czoła osuwisk nadsypano. Po wykonaniu nasypu drogowego w zachodniej części drogi na obszarze osuwisk w 2024 r. doszło do osunięcia nasypu drogowego. Początkowo nie wiązano go z procesami osuwiskowymi i skarpa drogowa została odbudowana, jednak po kolejnym uszkodzeniu skarpy wykonano szczegółowe badania podłoża gruntowego z przeprowadzeniem wierceń rdzeniowych oraz badań geofizycznych. Została sporządzona opinia dotycząca procesów osuwiskowych. Jako przyczynę awarii uznano uaktywnienie osuwiska zlokalizowanego w południowej części analizowanego terenu. Koluwia największego osuwiska w wyniku wykonania niwelacji terenu w części wschodniej zostało zebrane, natomiast w części zachodniej, w dalszym ciągu było aktywne, co uwidaczniało się spękaniem i osunięciem wykonanego korpusu drogowego (ryc. 2).

Na podstawie przeprowadzonych badań geologicznych został opracowany projekt naprawczy, polegający na wykonaniu kilku rzędów palisad z pali CFA (*Continuous Flight Auger*) o długości 8–10 m (ryc. 3). Powstały wątpliwości, ze względu na prowadzone symulacje obliczeń stateczności, czy osiągnęły one podłoże nienaruszone procesami osuwiskowymi. W ostateczności zdecydowano się na wykonanie dodatkowej palisady (w układzie koźłowym), której podstawa była osadzona w podłożu nienaruszonym przez procesy osuwiskowe.

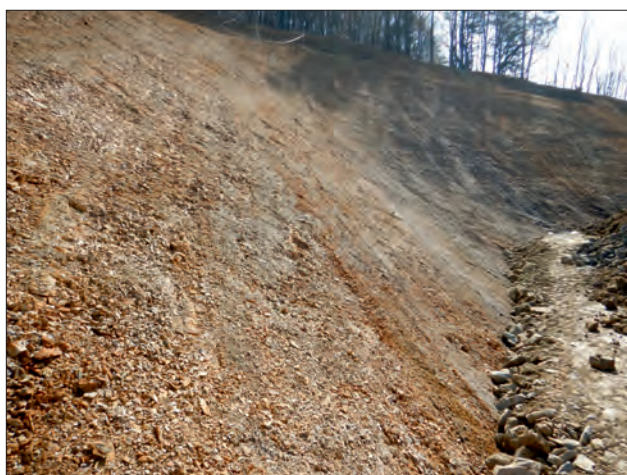
Ryc. 5. Podłoże skalne pod strefą glin (wychodne warstw menilitowych i krośnieńskich dolnych zapadających pod kątem 65–80°).
Fig. 5. Bedrock beneath the clay zone (Menilite and Lower Krosno layers dipping at an angle of 65–80°). Photo by J. Kos

W trakcie prowadzenia robót ziemnych (ryc. 4) zostały przeprowadzone kolejne badania podłoża, gdzie poniżej glin wyróżniono strefę *bardzo słabego masywu skalnego*, jako oddzielną warstwę geotechniczną, co w odsłonięciach okazało się podłożem skalnym warstw występujących poniżej i kontynuujących się w kierunku powierzchni (ryc. 5).

i przeprowadzone wizje terenowe nie wskazywały na występowanie osuwiska. W ścianach wkopów stwierdzono występowanie wychodni warstw menilitowych zapadających pod kątem 65–80° (ryc. 5). Brak było porównania wyników badań geofizycznych z wynikami wierceń oraz nawiązania do tych danych ze szczególnym uwzględnieniem roli procesów tektonicznych. Miało to znaczący wpływ na projektowaną inwestycję, a szczególnie stromą skarpe, która powinna zostać odpowiednio zabezpieczona.

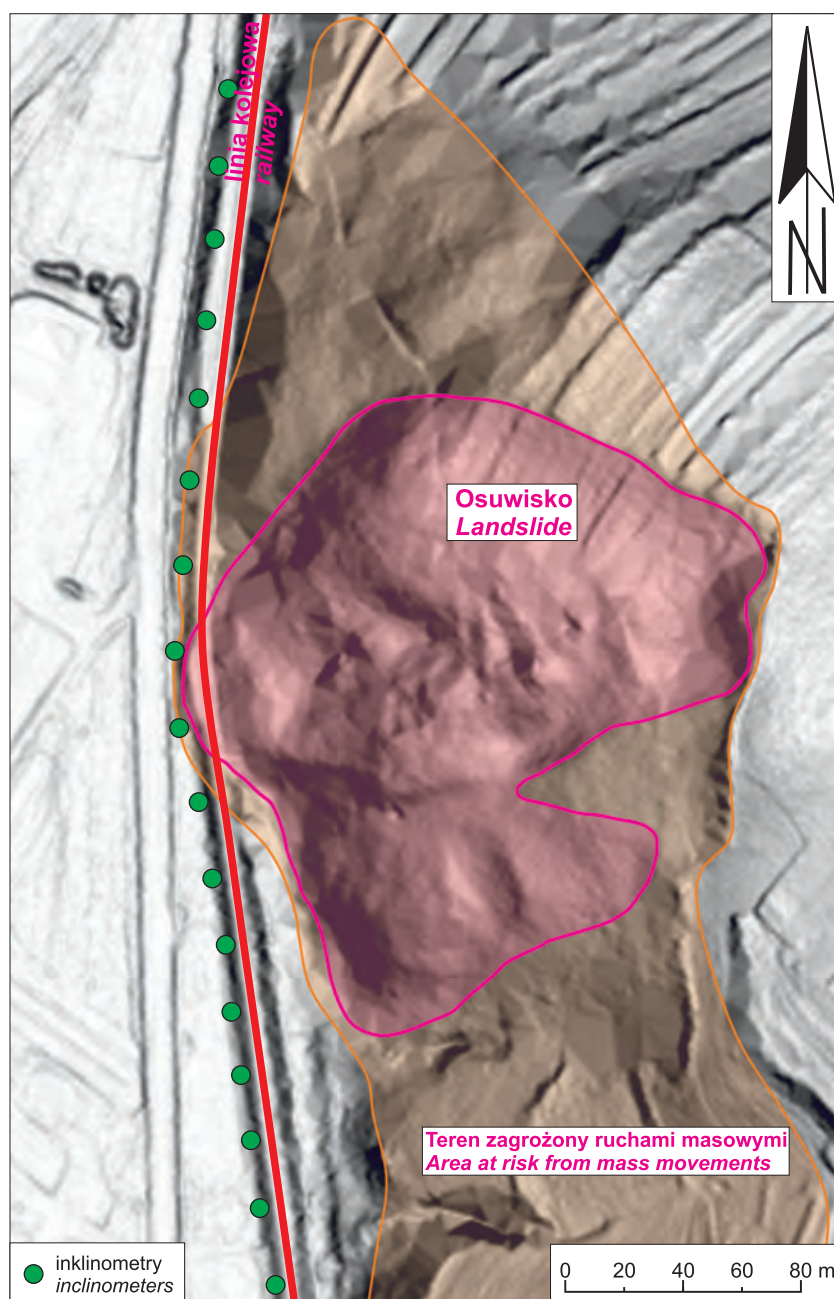
Ryc. 9. Lokalizacja inklinometrów w stosunku do osuwiska na NMT z 2024 r.
Fig. 9. Location of inclinometers in relation to the landslide on the 2024 DTM

U podnóża osuwiska jest obecnie prowadzona inwestycja budowy torów kolejowych (ryc. 9). Na etapie projektowym w obrębie osuwiska zostały założone inklinometry, które pozwolą na określenie wielkości przemieszczeń wgłębnych, zaplanowano również wykonanie inklinometrów w obrębie przewidywanej palisady. Odmianą sytuacją są lokalizacje inklinometrów przed czołem osuwiska. Zostały one już częściowo zamontowane do głębokości 30 m i w rozstawie 25 m. Powstaje pytanie, jaki ma cel wykonanie 17 inklinometrów do tak dużej głębokości, które są zlokalizowane poza obszarem osuwiska? Inklinometry na

południe i północ od czoła osuwiska są w odległości ponad 100 m od osuwiska o długości 200 m (ryc. 9). Na zachód od torów kolejowych jest płaskie dno. W przypadku ewentualnego uruchomienia osuwiska kolwina, mając na względzie zsuw rotacyjny, zsuną się na tory i drogę bez przemieszczeń wgłębnych, gdzie zainstalowano inklinometry. Jednocześnie podczas prowadzonych pomiarów inklinometrycznych w niektórych inklinometrach otrzymano wyniki wskazujące na przemieszczenia dochodzące do 30 m p.p.t., które były interpretowane jako uaktywnienie osuwiska. Szczegółowa analiza wykresów pozwoliła na jednoznaczne stwierdzenia, że mamy do czynienia z błędami pomiarowymi, które przy częstych pomiarach się kumulują. W przypadku prowadzenia ręcznych pomiarów z częstotliwością rzędu jednego tygodnia często mierzone są błędy pomiarowe, a nie rzeczywiste wartości przemieszczeń. Dlatego w sprawozdaniach/raportach z pomiarów inklinometrycz-
