**Antoni Wójcik (PIG-PIB), Jarosław Kos (PG Kraków)**

# **Osuwiska i zagrożenie budowli – sukcesy i porażki przy stabilizacji osuwisk w świetle wierceń i obserwacji inklinometrycznych na przykładzie Sadowia, Kąclowej i Kopca Kościuszki**

Wiśła 7 - 10 marca 2017 r.

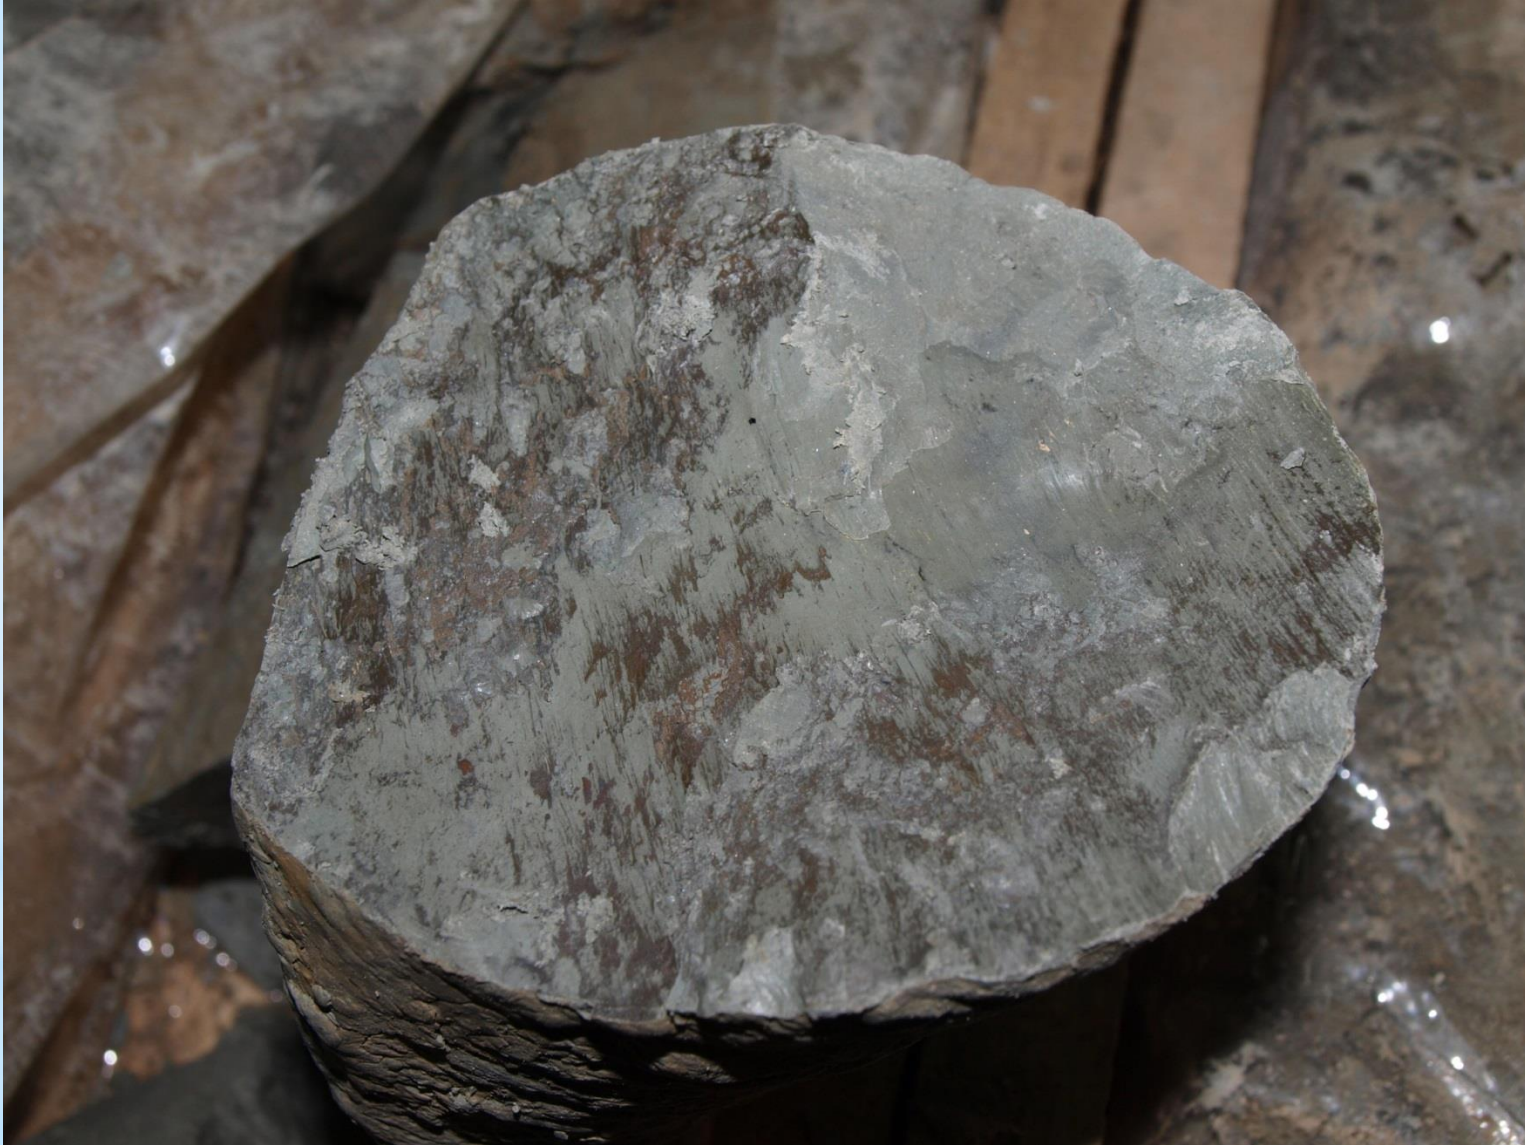
## \* Powierzchnia poślizgu na rdzeniu w skałach

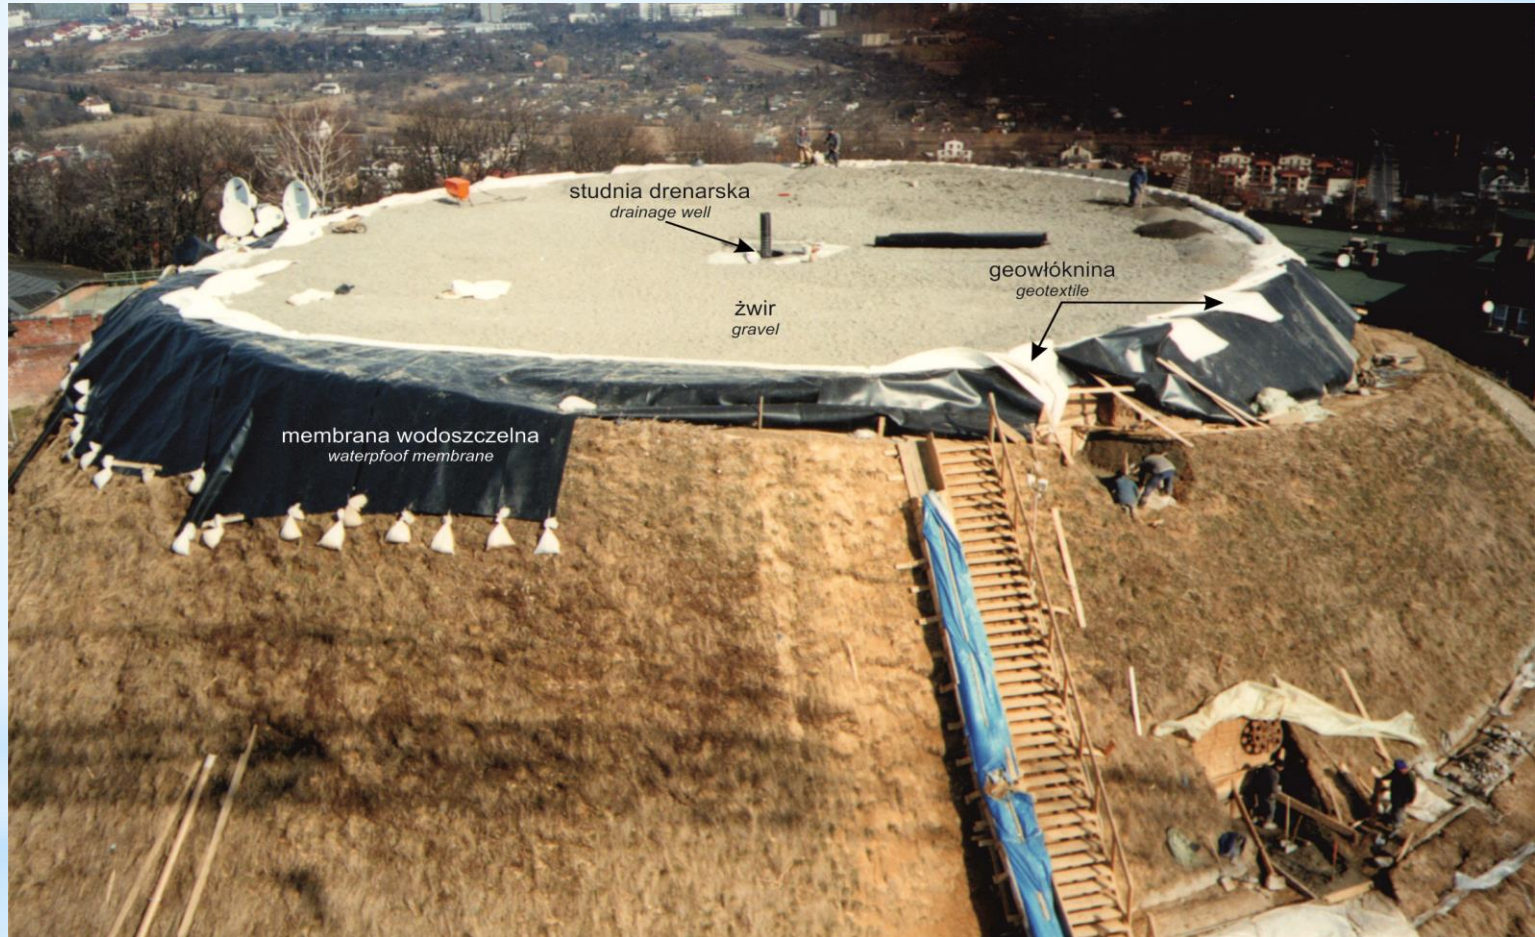
## \*Kopiec Kościuszki w czasie naprawy - założenie membramy
