Nazwa:  
Remont świetlika i gzymsów sali muzealnej oraz częściowy remont elewacji i tarasów wokół rotund w budynku C.

Faza projektu: PROJEKT WYKONAWCZY  
Branża:

Rysunek:  
RZUT TARASÓW  
NAD ROTUNDĄ WSCHODNIĄ

Skala:	1:100	Nr rysunku:	2.06	A
Data	2016-04-20

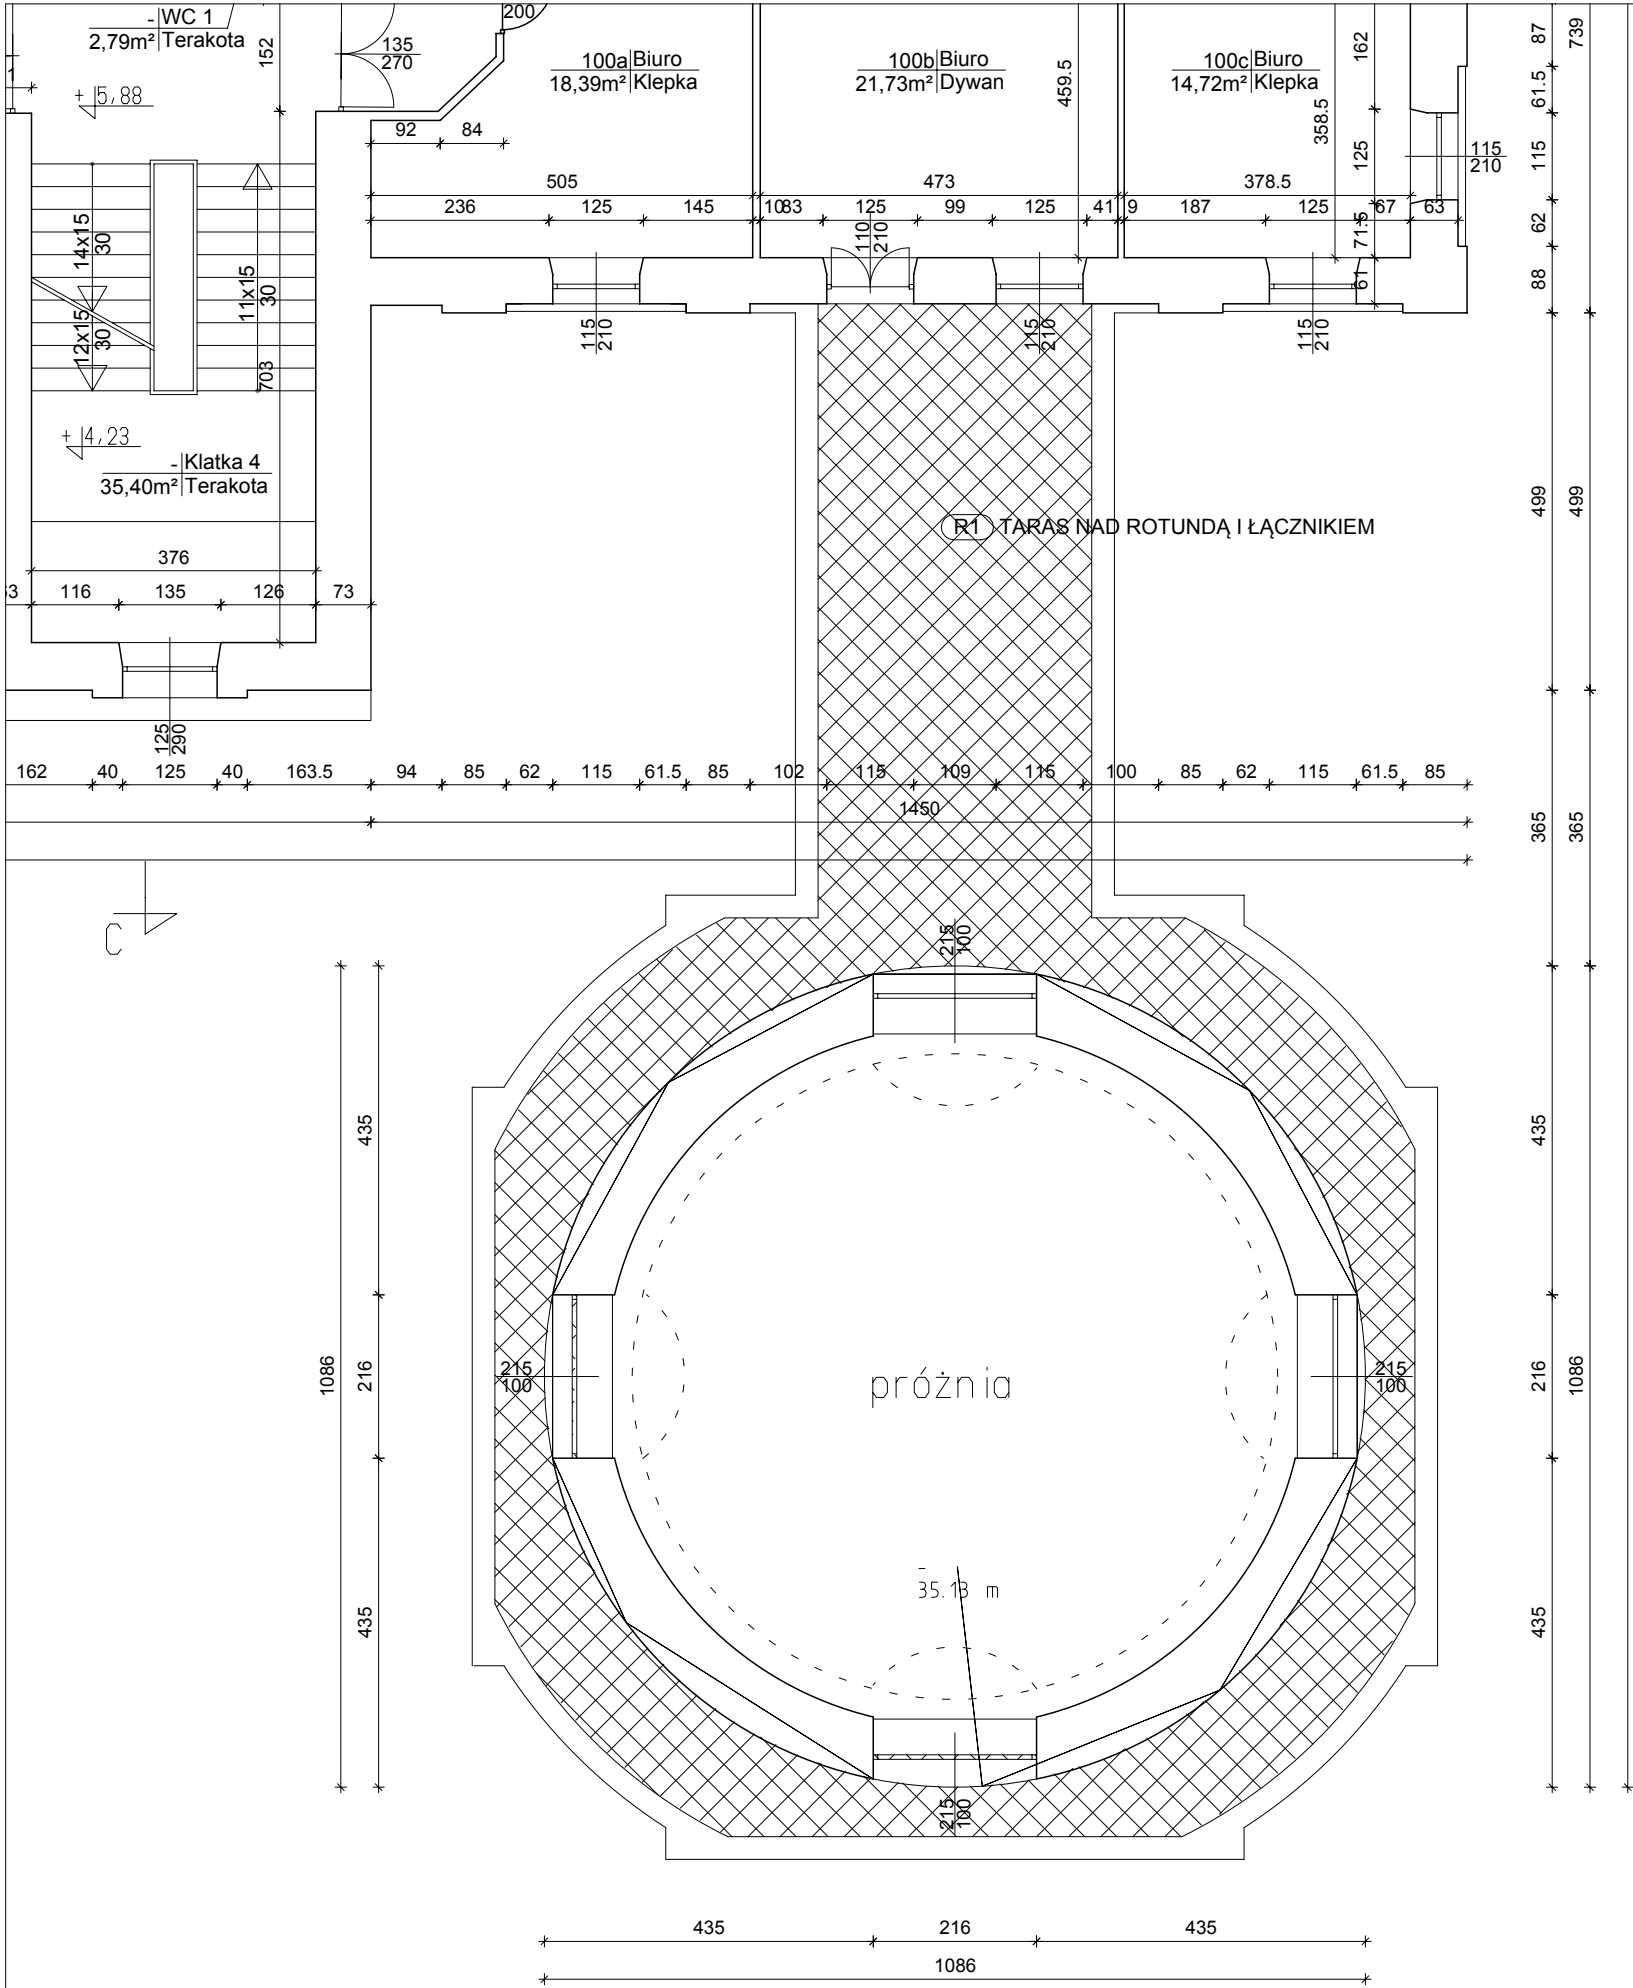
(R1) TARAS NAD ROTUNDĄ I ŁĄCZNIKIEM  
USZKODZENIA IZOLACJI POZIOMEJ I PIONOWEJ NA OBWODZIE TARASU  
ZAKRES PRAC:  
- SKUCIE PŁYTEK CERAMICZNYCH W MIEJSCACH PRZESIĄKANIA WODY  
- SKUCIE COKOŁÓW W MIEJSCACH PRZESIĄKANIA WODY  
- OCZYSZCZENIE PODŁOŻA (SZLICHTY I ŚCIAN)  
- WYKONANIE UZUPEŁNIENIA IZOLACJI PRZECIWWILGOCIOWEJ POZIOMEJ I PIONOWEJ DO WYSOKOŚCI MINIMUM 40cm PONAD POZIOM POSADZKI. MATERIAŁ IZOLACYJNY SZCZEPNY Z IZOLACJAMI BITUMICZNYMI, PLASTYCZNY PRZENOSZĄCY RYSY, UMOŻLIWIAJĄCY TYNKOWANIE NP. WEBER.TEC SUPERFLEX D24  
- WYKONANIE TYNKÓW RENOWACYJNYCH NA PODKŁADZIE ZGODNIE Z TECHNOLOGIĄ ZASTOSOWANEJ IZOLACJI PIONOWEJ

IZOLACJA POWINNA ŁĄCZYĆ ISTNIEJĄCĄ, NIEUSZKODZONĄ IZOLACJĘ PIONOWĄ ZE ŚCIANAMI I ELEMENTAMI TRALEK. POZIOME PRZESTRZENIE POWINNY POMIĘDZY TRALKAMI POWINNY ZOSTAĆ POŁĄCZONE Z POWIERZCHNIĄ TARASU W SPOSÓB ZAPEWNIAJĄCY SZCZELNOŚĆ.
