Wycena Nr: W002/2022

Zadanie: Ocena stanu technicznego i określenie wartości rynkowej pojazdu w stanie uszkodzonym

Marka: VOLKSWAGEN

Model pojazdu: Amarok TDI MR`12 E5 3.0t

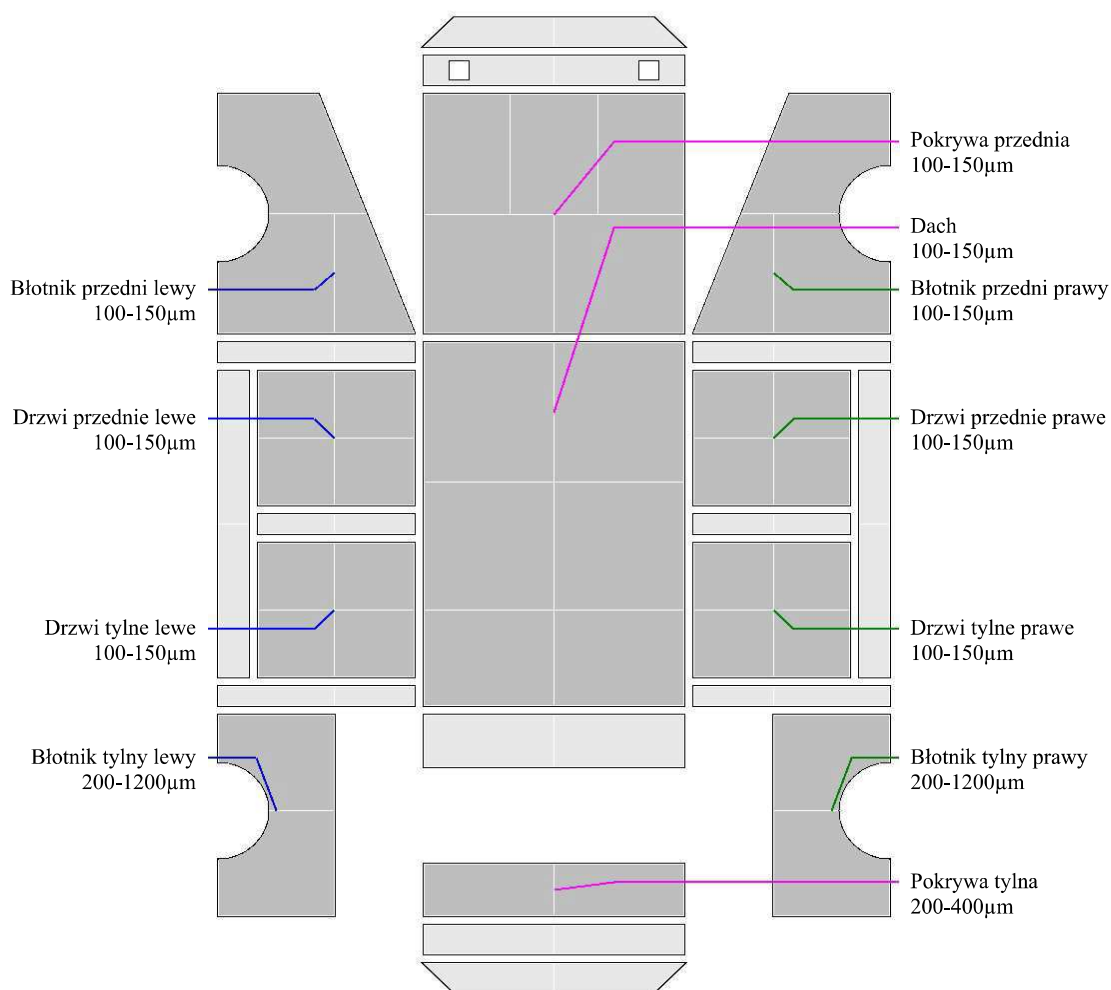
**OPIS POWŁOKI LAKIEROWEJ**

- liczne powierzchniowe zarysowania o charakterze ogólnie - eksploatacyjnym na całej powierzchni nadwozia,
- pojazd przechodził naprawy blacharskie i lakiernicze tylnej części nadwozia, zgodnie z kartą pomiaru grubości powłoki lakierowej,
- nadwozie zanieczyszczone długotrwale zalegającymi ptasimi odchodami
- **elementy karoserii:**
- pokrywa komory silnika: porysowana w części środkowej,
- próg prawy wgięty w części przedniej i środkowej,
- rama dachu lewa: liczne punktowe wgniecenia o charakterze szkody gradowej,

- drzwi przednie lewe: wgniecenia poszycia w części tylnej dolnej,
- błotnik tylny prawy: element po naprawie blacharko-lakierniczej w części tylnej; naprawa nietechnologiczna, z użyciem nadmiernej ilości masy szpachlowej,
- błotnik tylny lewy: element po naprawie blacharko-lakierniczej w części tylnej; naprawa nietechnologiczna, z użyciem nadmiernej ilości masy szpachlowej,
- pokrywa tylna dolna skrzyni ładunkowej: element po naprawie blacharko-lakierniczej,
- **osprzęt:**
  - zderzak przedni: porysowany w części środkowej dolnej,
  - obudowa lusterka prawego: porysowana, przeszczepienia lakieru barwy niebieskiej,
- **wnętrze:**
  - pokrycia tapicerskie drzwi mocno zabrudzone, poplamione,
  - podsufitka zabrudzona, poplamiona,
  - siedzenia zabrudzone, poplamione,
- **wyposażenie:**
  - akumulator - całkowicie rozładowany
