## EKSPERTYZA TECHNICZNA

*dotyczy: możliwości dostosowania części pomieszczeń w budynku warsztatowym  
przy ul. Jagiellońskiej 76 w Warszawie  
dla potrzeb Centrum Przetwarzania Danych*

*Warszawa, kwiecień 2015 r.*

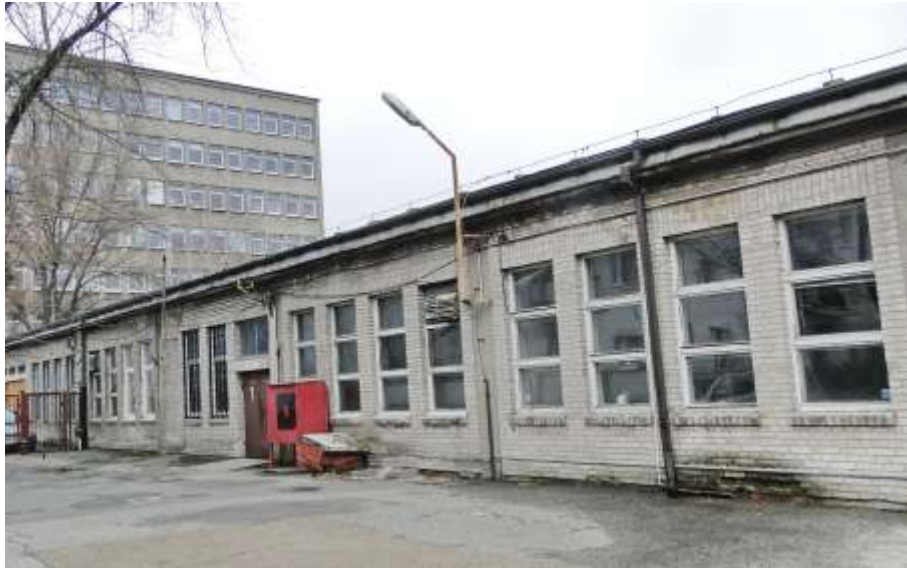
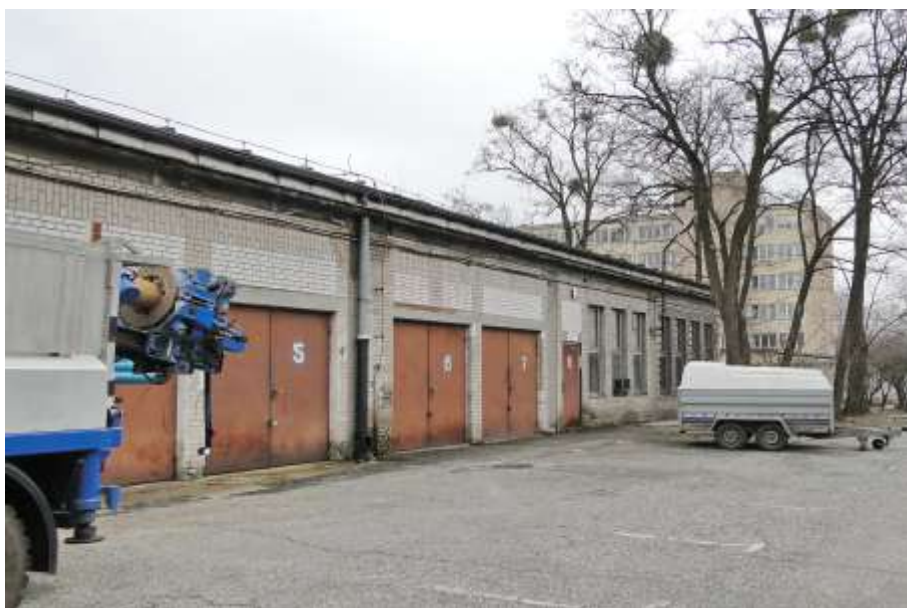
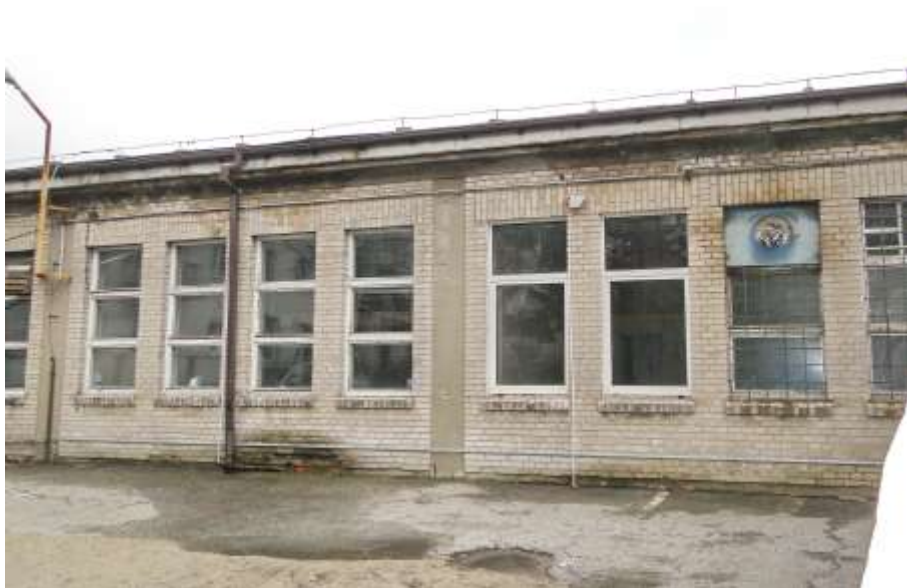
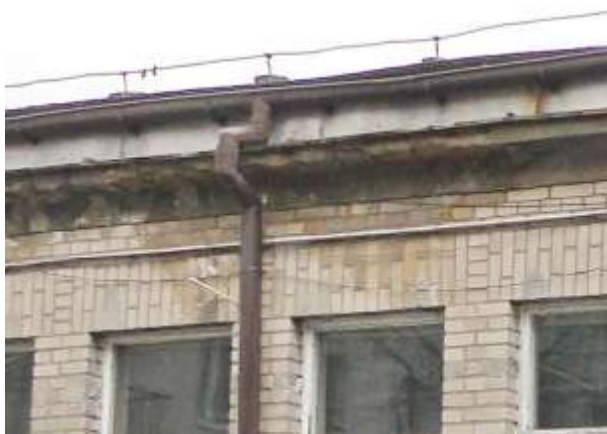
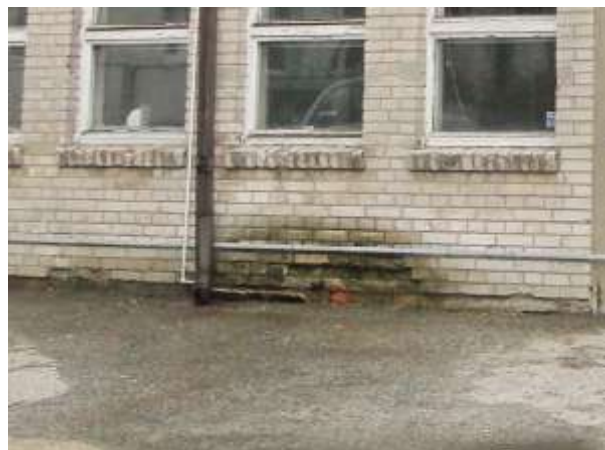
**Fot. 1-5**

Ściana podłużna elewacji zachodniej. Ściana nie ma pęknięć ani zarysowań. Widoczne są zawilgocenia miejscowe spowodowane nieszczelnością obróbek blacharskich i wyciekami wody z rynien i rur spustowych. Widoczne są również skorodowane fragmenty cegły na cokole w styku z gruntem

Obliczenia współczynnika  $U_{rz}$  ścian zewnętrznych budynku wykazały, że ściany te wskutek przekroczenia współczynnika  $U_{c(max)} = 0,25 [W/(m^2K)]$  oraz możliwości wykraplania się pary wodnej w środku przegrody, nie spełniają warunków normowych. W związku z powyższym zaleca się docieplenie ścian zewnętrznych metodą BSO - „lekko - mokra”.

Zaleca się wykonanie docieplenia ścian zewnętrznych budynku metodą lekko mokrą opartą na systemie docieplenia budynków wg warunków podanych w publikacji ITB nr 334/2002 „Bezspoinowy system ocieplenia ścian zewnętrznych budynków”.

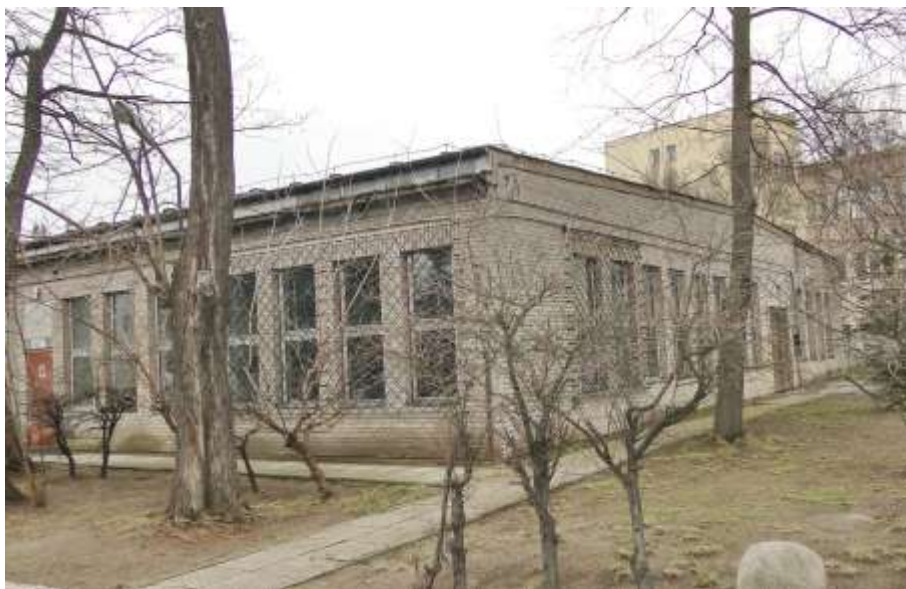
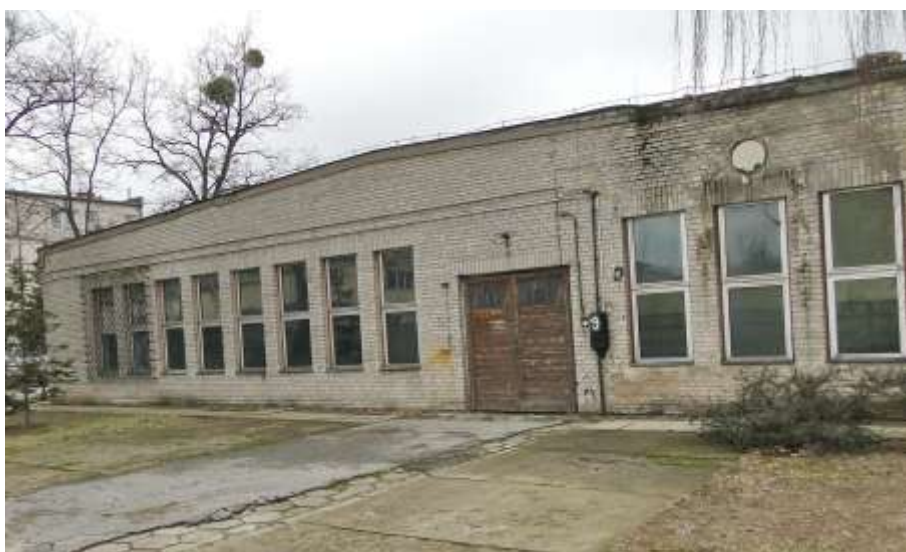
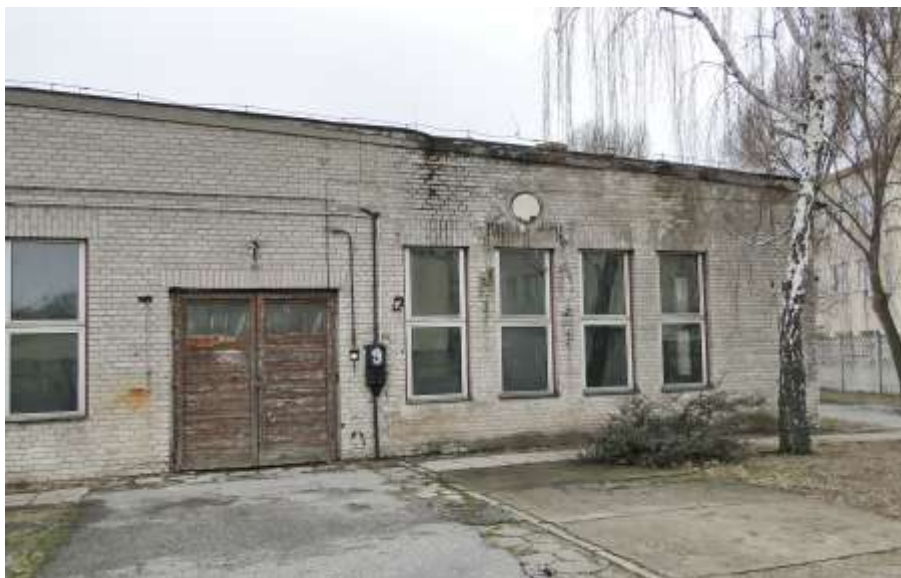
**Fot. 6-8**

Ściana szczytowa elewacji południowej. Ściana nie ma pęknięć ani zarysowań. Widoczne są miejscowe zawilgocenia spowodowane nieszczelnością obróbek blacharskich. Widoczne są również skorodowane fragmenty cegły na cokole w styku z gruntem

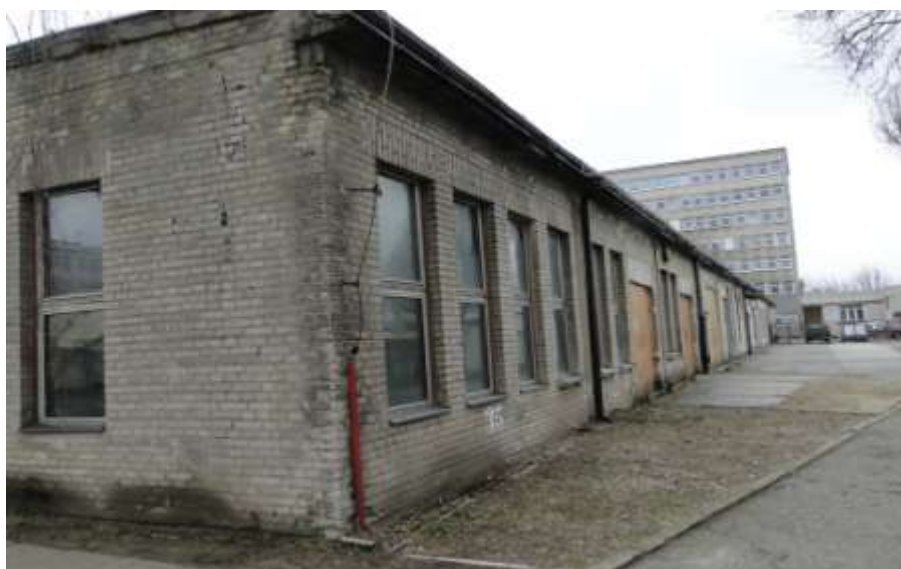
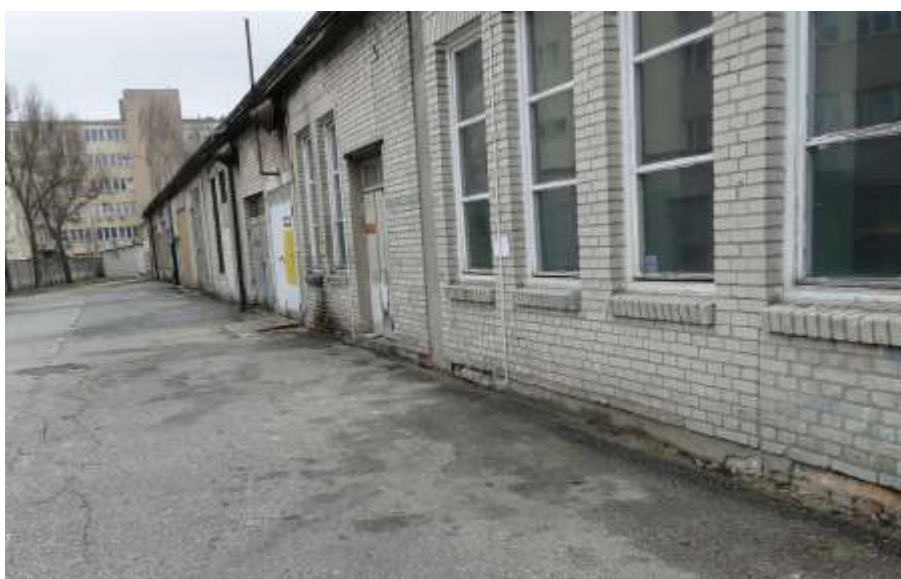
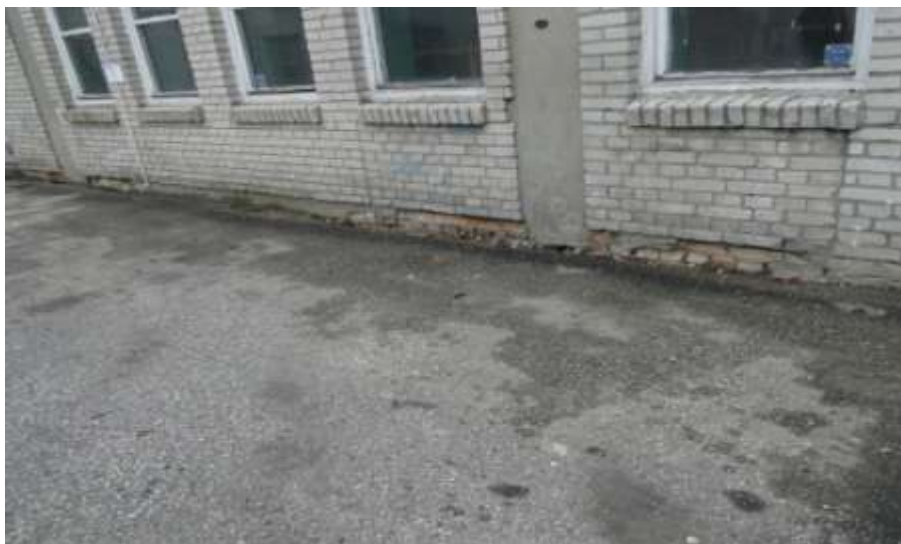
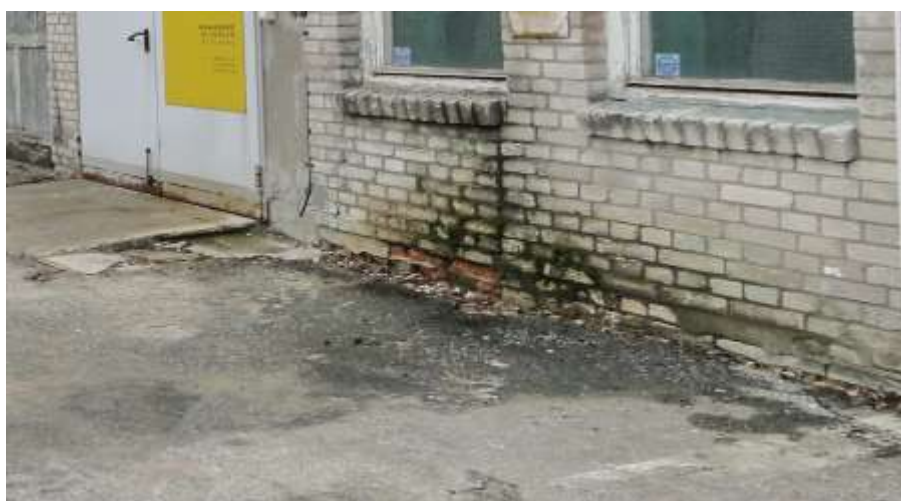
| <b>Fot. 9-12</b> | Ściana podłużna elewacji wschodniej. Ściana nie ma pęknięć ani zarysowań. Widoczne są miejscowe zawilgocenia spowodowane nieszczelnością obróbek blacharskich i wyciekami wody z rynien i rur spustowych. Widoczne są również skorodowane fragmenty cegły na cokole w styku z gruntem |

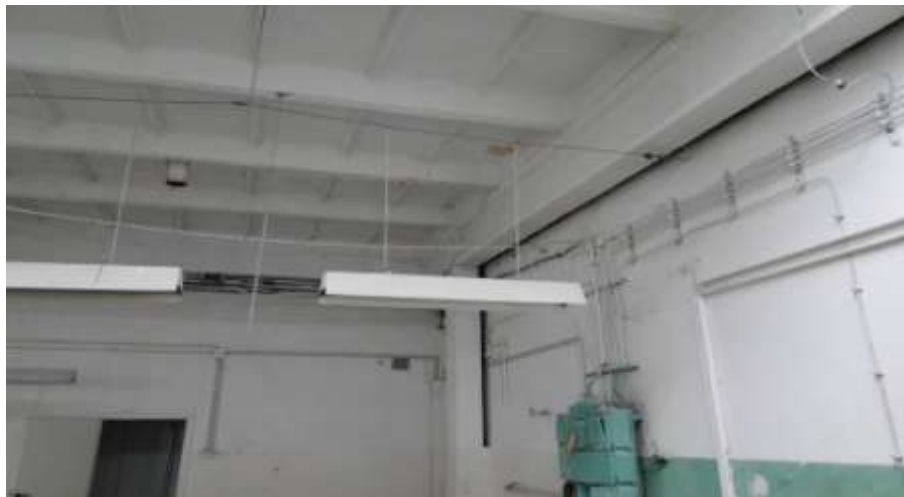
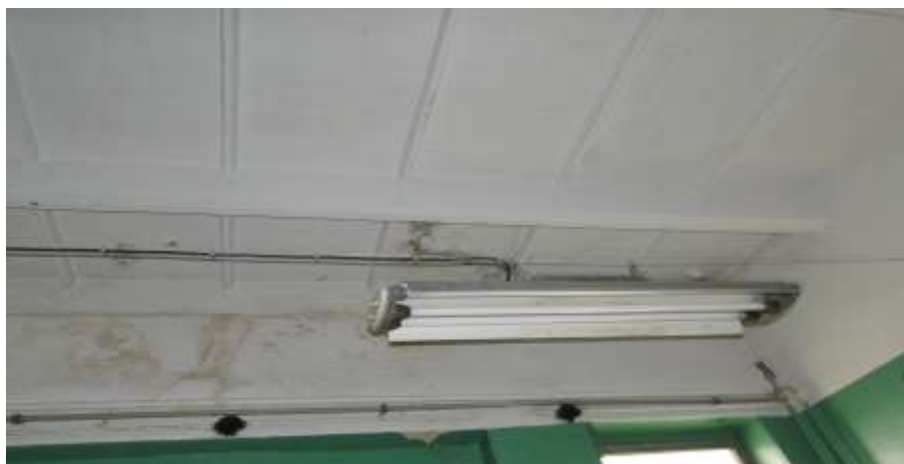
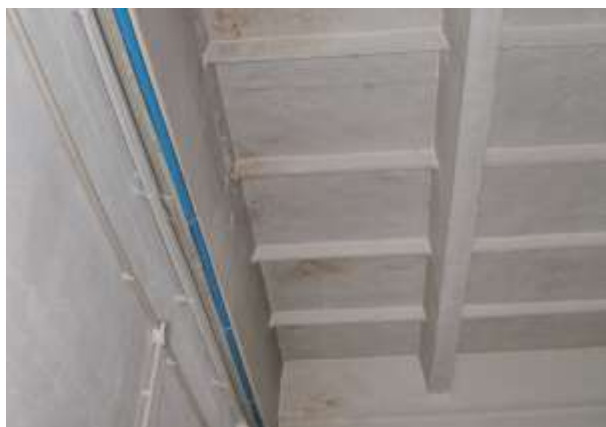
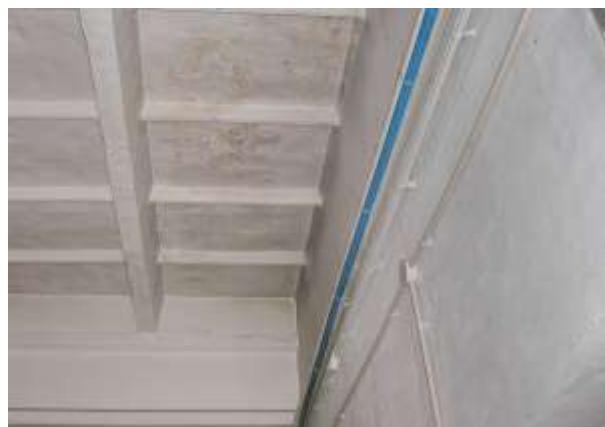
**Fot. 13-16**

Konstrukcja stropodachu prefabrykowana, typowa, płyty żebrowe o wys. 30cm i długości 6,0m wiązary prefabrykowane strunobetonowe, typowe stropodachu, na stropie widoczne są ślady zawilgoceń spowodowane złym stanem pokrycia dachu w przeszłości

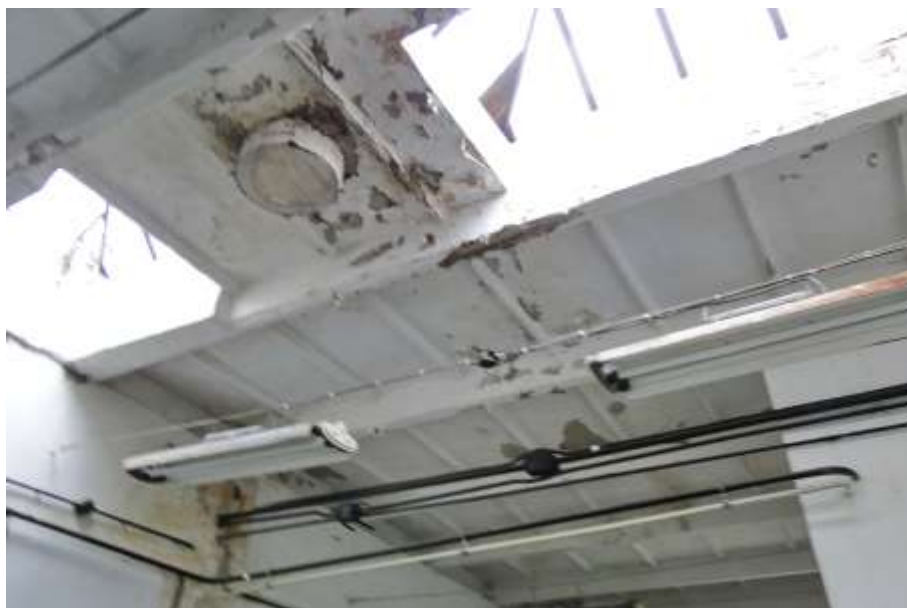
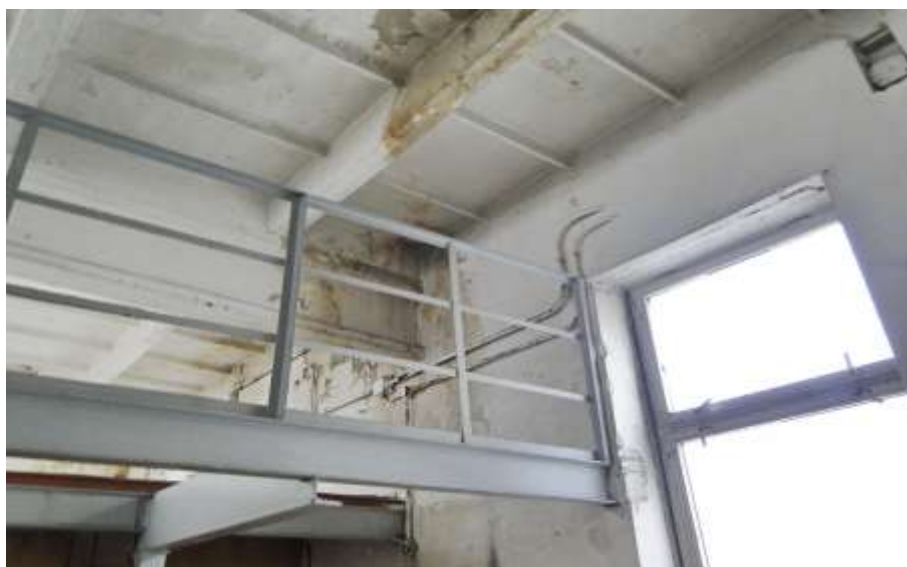
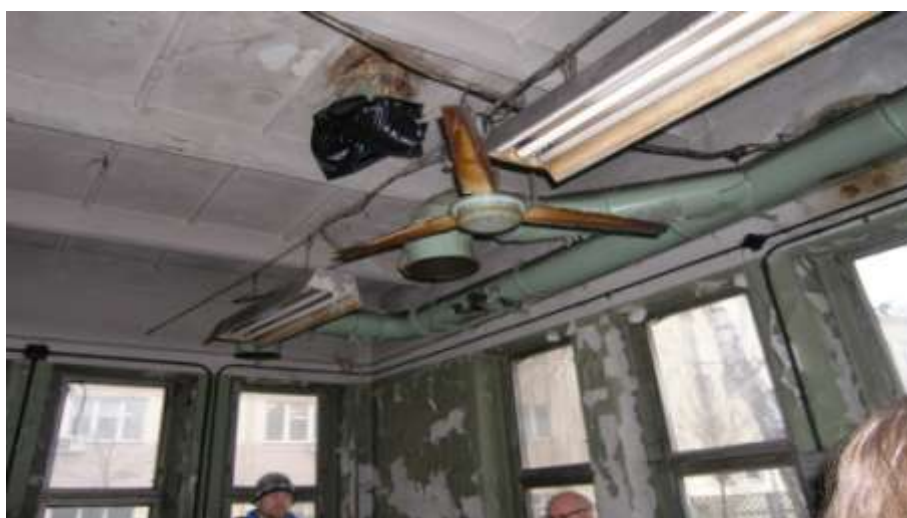
| <b>Fot. 17-19</b> | Na płytach żebrowych stropodachu w wielu miejscach widoczne są ślady zawilgocień spowodowane złym stanem pokrycia dachu w przeszłości |

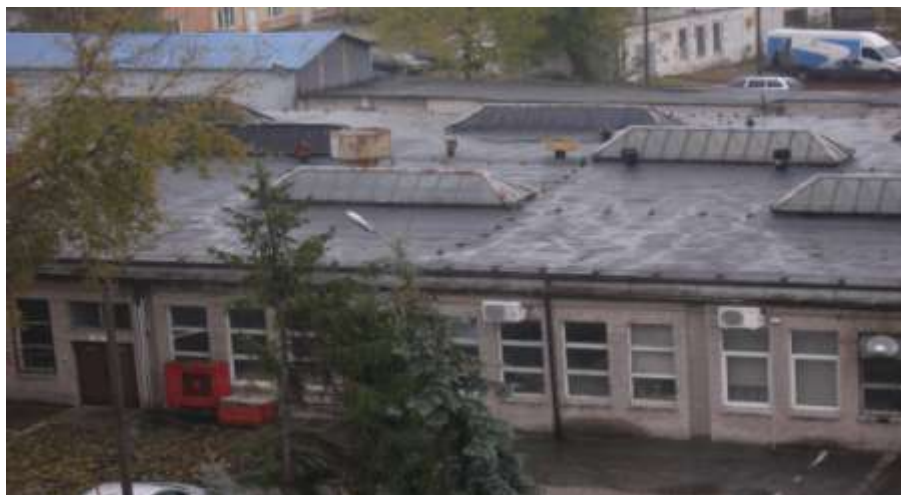
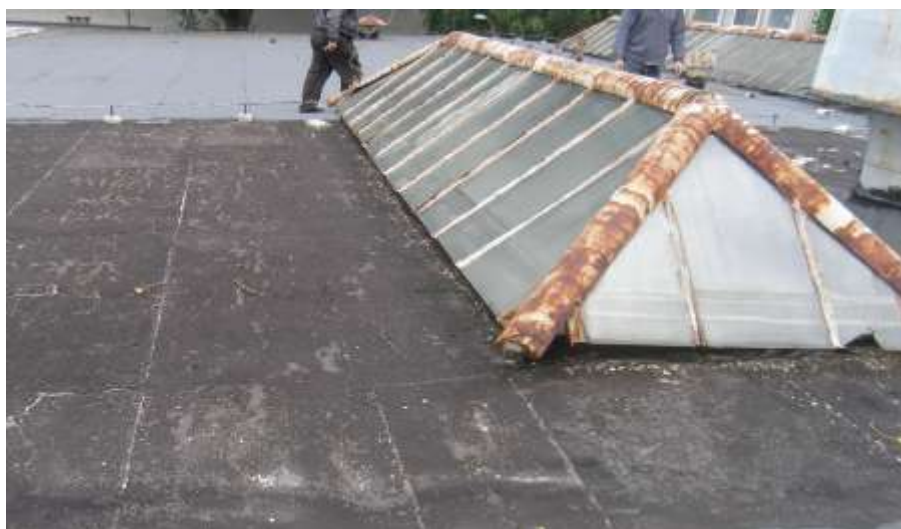
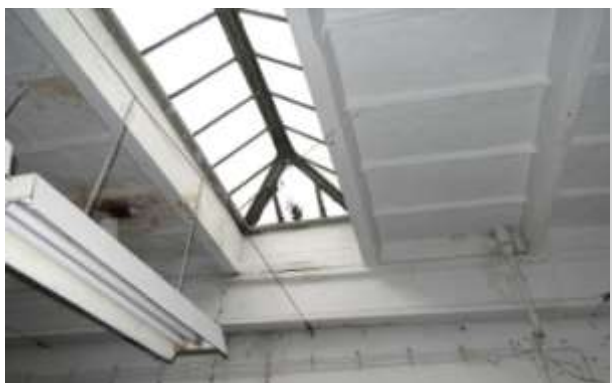
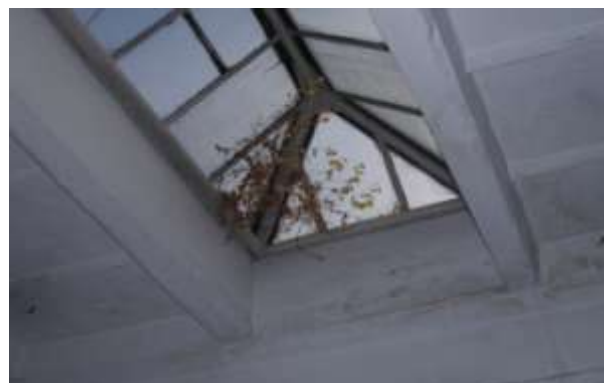
Fot. 20-23

W stropodachu wykonano trójkątne świetliki dachowe o długości 6,0m, o konstrukcji stalowej, szklone szkłem zbrojonym, o konstrukcji podstawy świetlików z żelbetowych cokołów opartych bezpośrednio na dźwigarach strunobetonowych. Ze względu na zły stan techniczny oraz zastosowane rozwiązania, w tym konstrukcję stalową świetlików, przeszklenie pojedynczym szkłem zbrojonym świetliki, jako niespełniające współczesnych norm dotyczących świetlików dachowych, w tym normy określającej wartości maksymalne współczynnika przenikania ciepła  $U$  przez przegrody zewnętrzne, świetliki kwalifikują się do likwidacji.

Świetliki dachowe

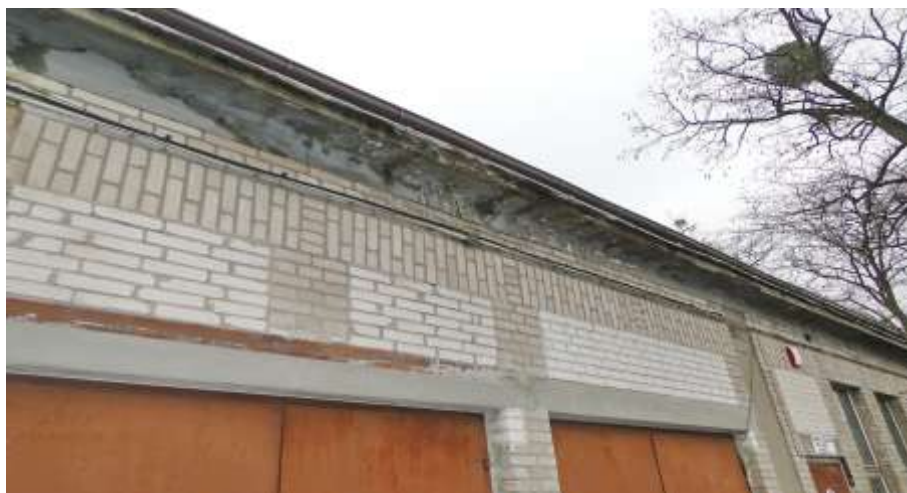
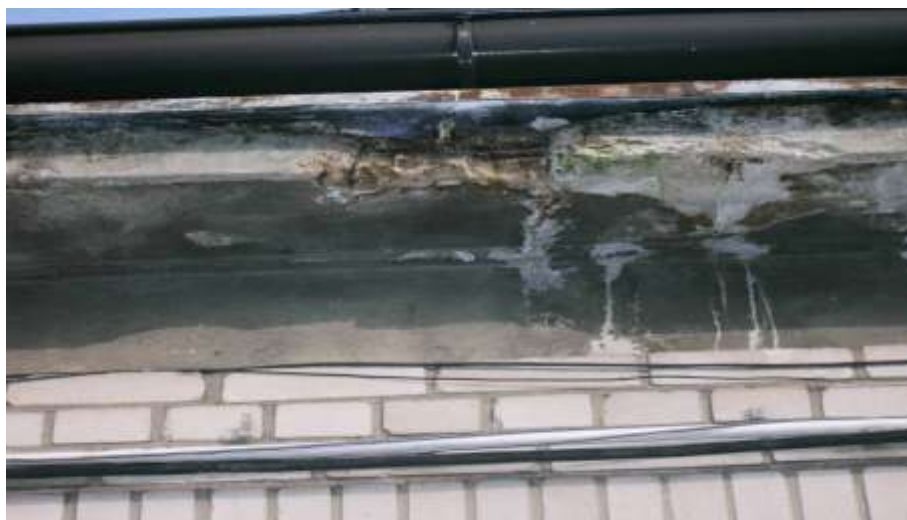
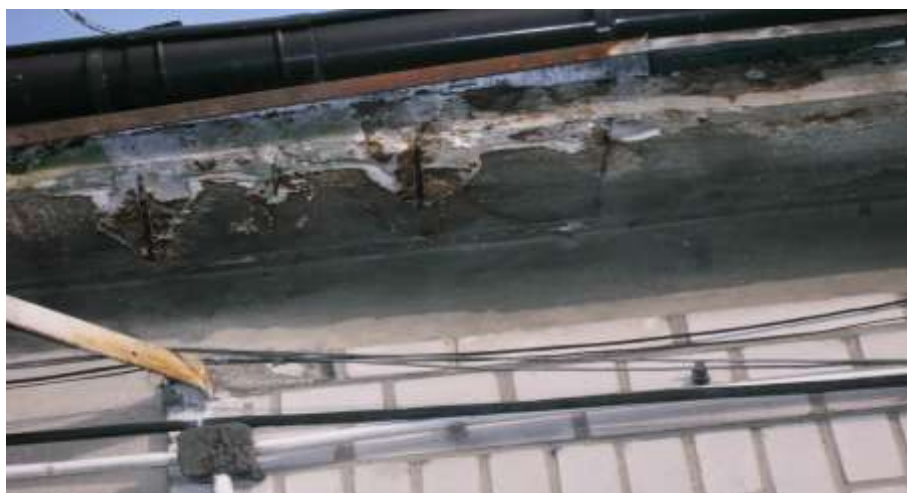
Fot. 24-26

Ściany podłużne budynku są zwieńczone w poziomie stropodachu żelbetowym gzymsem okapowym. Wskutek przecieków wody przez nieszczelną izolację dachu i nieszczelne obróbki blacharskie, nastąpiło odspojenie otuliny betonowej od zbrojenia, w miejscach tych widoczne są skorodowane pręty zbrojeniowe płyt.

Gzysy żelbetowe w poziomie stropodachu

Z gzymsu usunąć skorodowany beton ok. 5 cm poza widoczną granicę uszkodzeń. Odkryć zbrojenie i usunąć beton na głębokość 20mm poza zbrojenie. Zbrojenie oczyścić metalową szczotką i pomalować farbą antykorozyjną typu Weber FT 621. Ubytki betonu wypełnić zaprawą naprawczą i wyrównać powierzchnię.

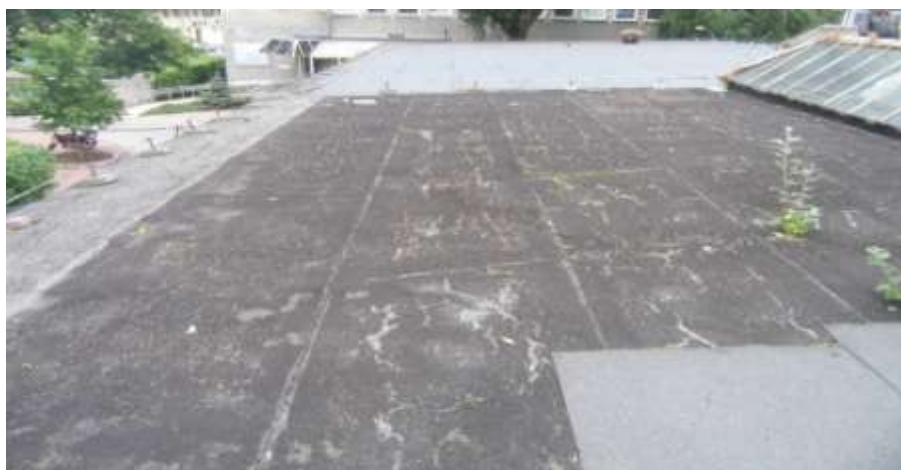
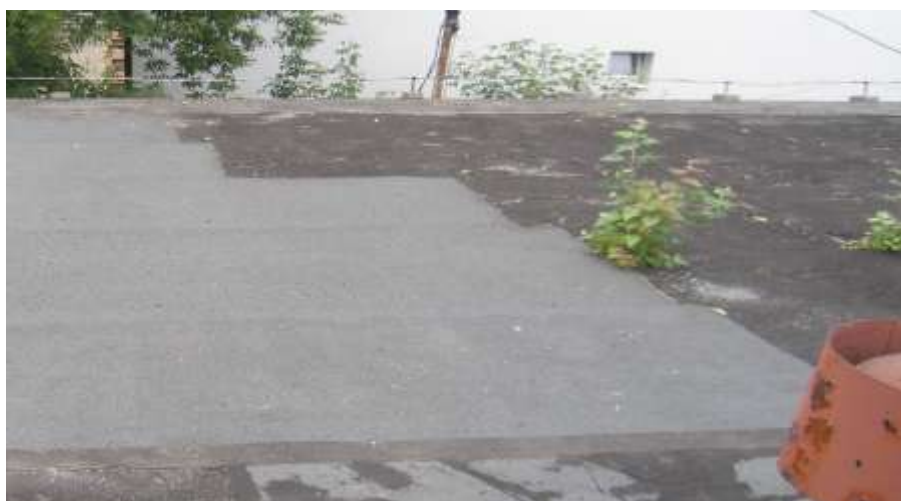
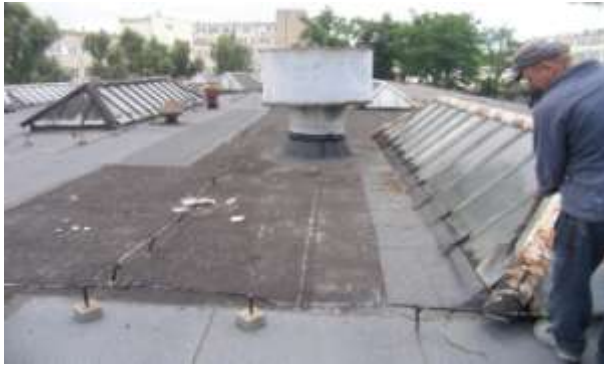
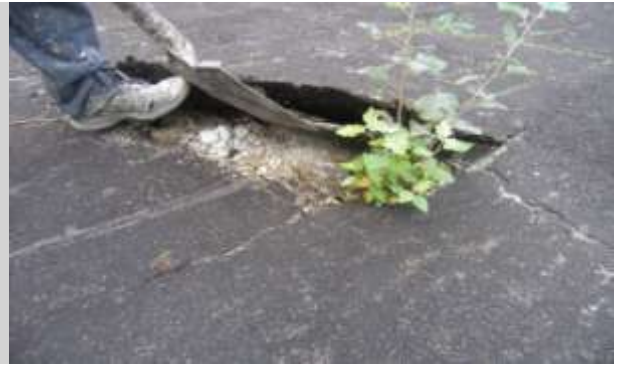
**Fot. 27-30**

Stwierdzono występowanie licznych śladów napraw pokrycia papowego dachu. Papa w wielu miejscach jest spękana. Konieczna jest wymiana wszystkich warstw pokrycia.

Praktycznie całe pokrycie dachu (oprócz fragmentów, na których niedawno wymieniono pokrycie papowe i zastosowano papę termozgrzewalną) jest z złym stanie technicznym. W pokryciu występują liczne spękania, nierówności, pęcherze, umożliwiające przecieki wody. Naprawy pokrycia dachu polegające na przyklejaniu kolejnych warstw papy nie gwarantują dobrej jakości pokrycia, tym bardziej, że dach jest pozbawiony skutecznego ocieplenia. W rejonie okapu obróbki są w stanie technicznym złym, widoczne są zacieki na gzymsach.

Pokrycie dachowe stropodachu w złym stanie technicznym, występują liczne spękania papy, nierówności, pęcherze, destrukcja warstwy wyrównawczej ze szlichty cementowej, destrukcja ocieplenia dachu z płyt pilśniowych

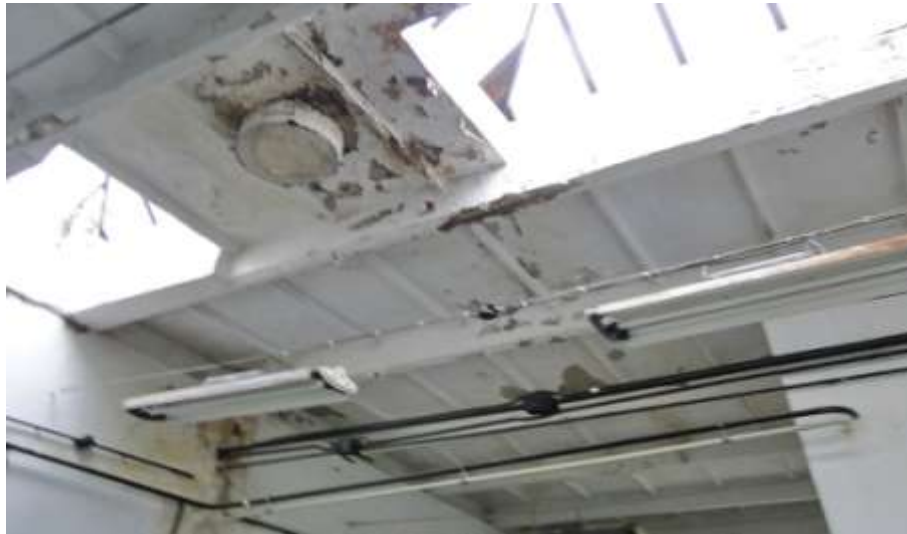
**Fot. 31**

Skutki złego stanu technicznego pokrycia dachowego widoczne są między innymi na płytach stropowych

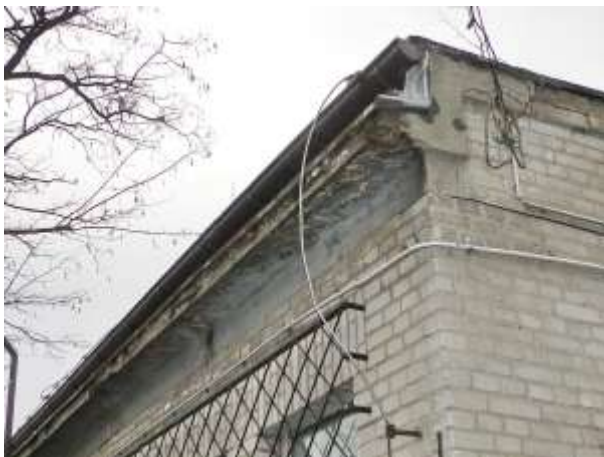
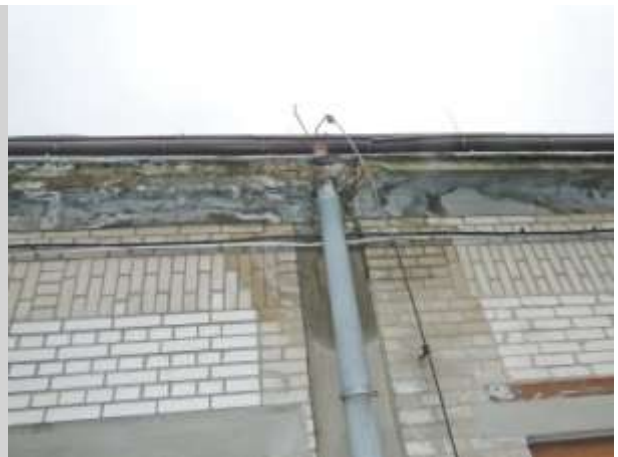
**Fot. 32,33**

Skutki złego stanu technicznego obróbek blacharskich widoczne są między innymi na gzymsach żelbetowych

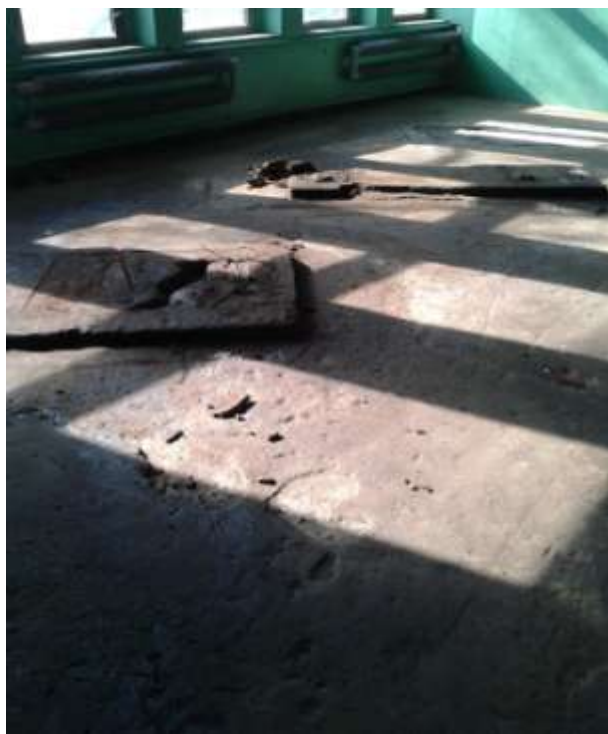
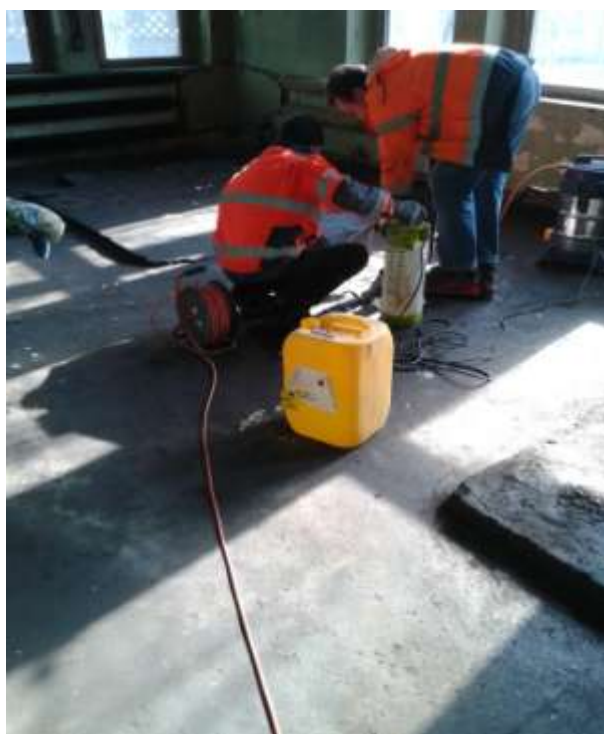
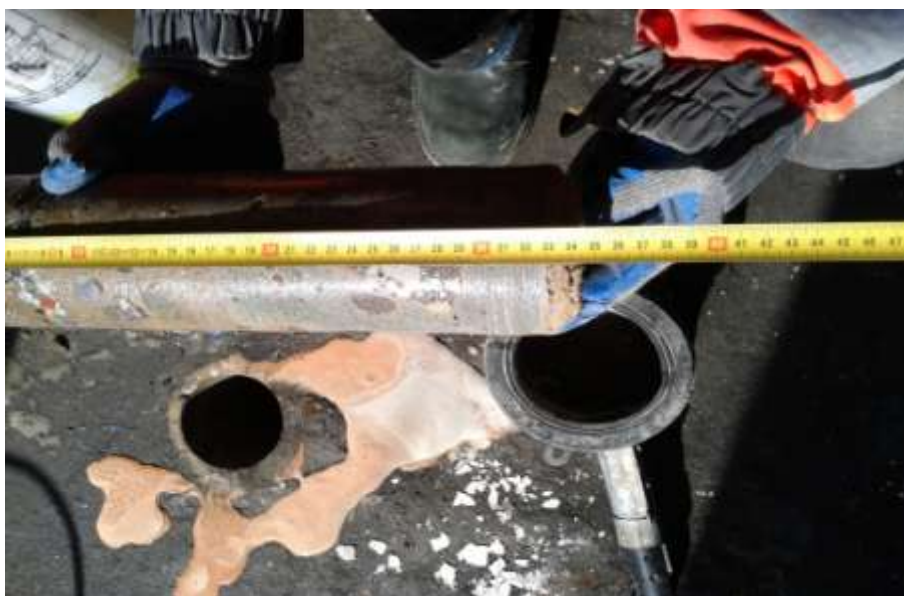
**Fot. 34-36**

W wyniku wykonanych badań stwierdzono, że podłożem gruntowym, na którym posadowiono posadzki, do głębokości około 1,0m jest piasek drobny z domieszkami pyłu o wskaźniku zagęszczenia gruntu  $I_s$  zbliżonym do 1,0. Posadzki betonowe są zdolne do przeniesienia obciążeń w przypadku użytkowania pomieszczeń serwerowni  $25\text{kN/m}^2$ .

Wykonano odwiert w betonowej posadzce w pomieszczeniu drukarni (w pomieszczeniu tym przewidywanej jest usytuowanie serwerowni). Grubość betonowej posadzki 33cm. Beton B 20. Posadzka bez spękań i zarysowań

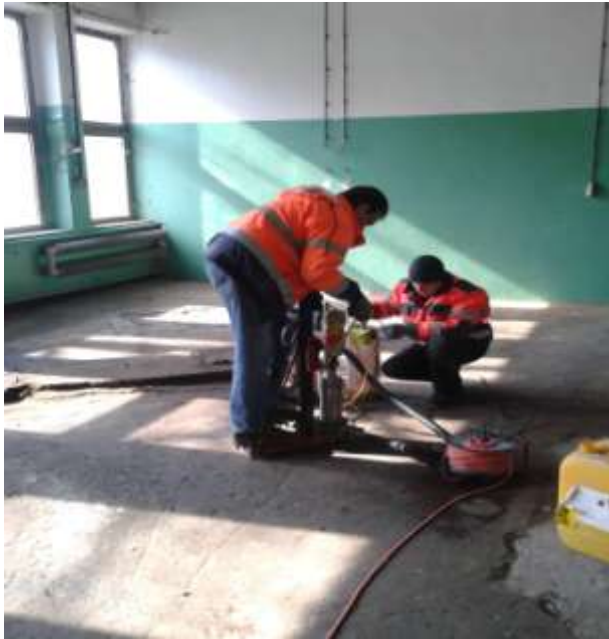
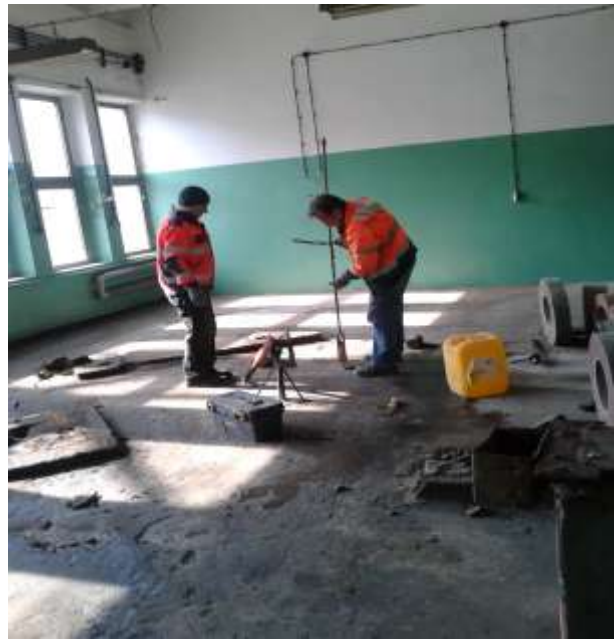
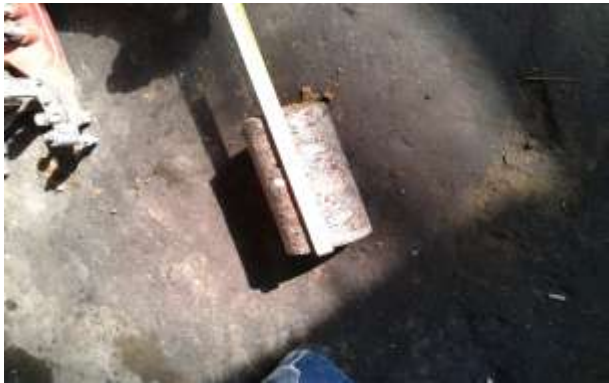
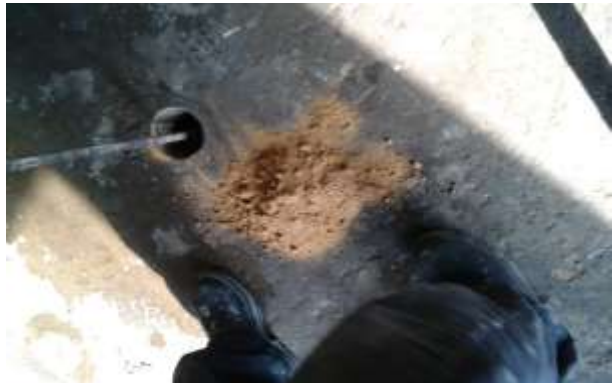
**Fot. 37-40**

Odwiert w betonowej posadzce w pomieszczeniu po drukarni (w pomieszczeniu tym przewidywane jest usytuowanie UPS). Grubość betonowej posadzki 17cm. Beton B 20. Posadzka bez spękań i zarysowań. Pomiar zagęszczenia gruntu wykazał, że grunt jest dobrze zagęszczony.

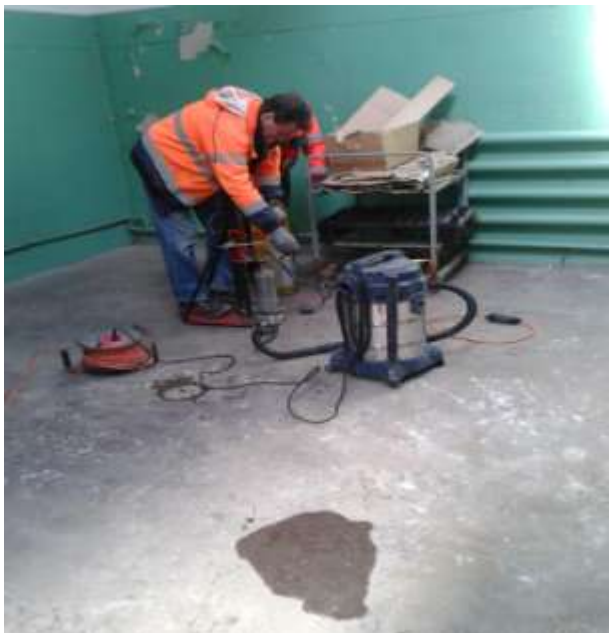
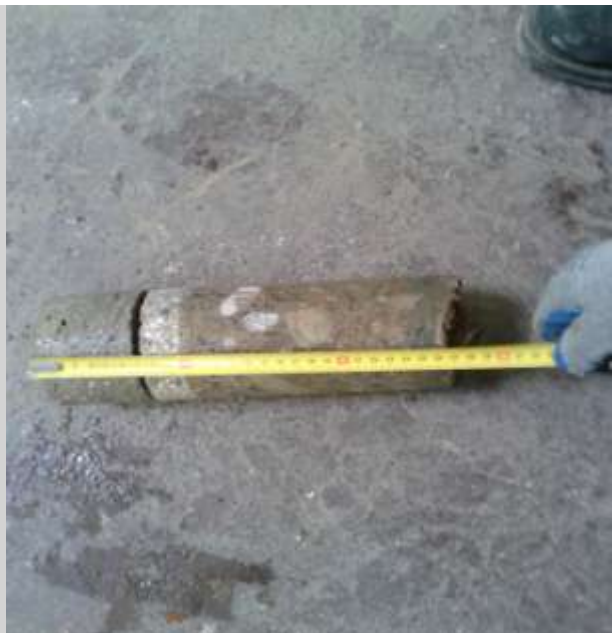
**Fot. 41,42**

Wykonano odwiert w betonowej posadzce w pomieszczeniu drukarni (w pomieszczeniu tym przewidywane jest usytuowanie serwerowni). Grubość betonowej posadzki 26cm. Beton B 20. Posadzka bez spękań i zarysowań

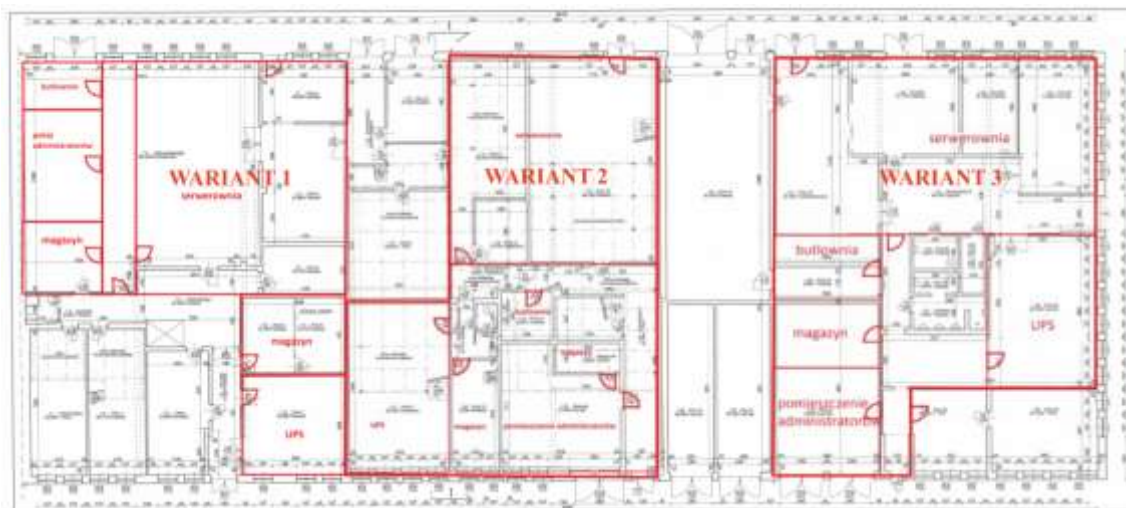
**Rys. nr 5 Rzut parteru budynku warsztatowego –warianty rozmieszczenia CPD**

Wariant II –pow. pom. pomocnicze - 177m<sup>2</sup>; serwerownia - 134m<sup>2</sup>  
**Razem: 311m<sup>2</sup>**

Wariant III –pow. pom. pomocnicze - 177m<sup>2</sup>; serwerownia - 172m<sup>2</sup>  
**Razem: 349m<sup>2</sup>**

Wybierając ewentualną lokalizację CPD z trzech przedstawionych na rys nr 5, zdaniem autora niniejszego opracowania należałoby kierując się względami funkcjonalnymi zdecydować na wybór wariantu nr 3,
