# 8.WPGI 2024

## Badania stateczności i monitoring stoku pod kaplicą Św. Jana z Dukli w Trzcianie

ZBIGNIEW BEDNARCZYK

„POLTEGOR-INSTYTUT” INSTYTUT GÓRNICWA ODKRYWKOWEGO, WROCLAW

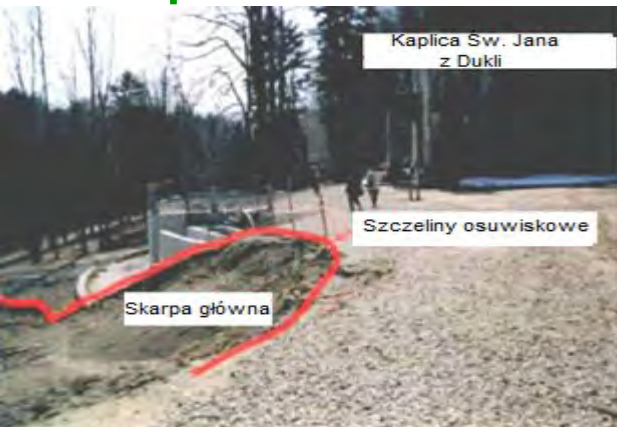
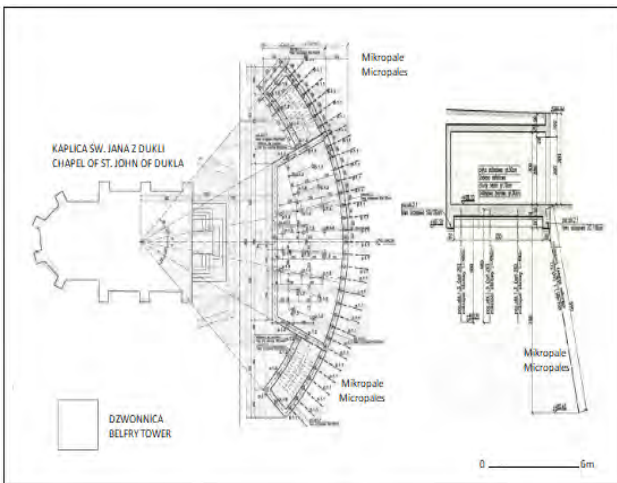
# Zabezpieczenie osuwiska pod Kaplicą Św. Jana z Dukli (projekt ITB Warszawa)

- Poniżej Domu Pielgrzyma i kaplicy Św. Jana od strony północnej wykonano palisadę składającą się z 40 pali 18-22 m w dwóch rzędach połączonych belką oczepową o szerokości 3,10 m z rozstawem osiowym pali 1,2 m (Wysokiński L., 2002).

- Zabezpieczenie kaplicy - blok oczepowo-oporowy na palościance z mikropalami o długości 8-12 m i z kotwami bocznymi. Zbudowano sztuczną grotę tzw. „komorę pustą”, system odwodnienia podziemnego i dwa ujęcia wody źródlanej poniżej kaplicy. Dolną część pali i mikropali posadowiono w warstwach o korzystnych parametrach geotechnicznych (ITB Warszawa).

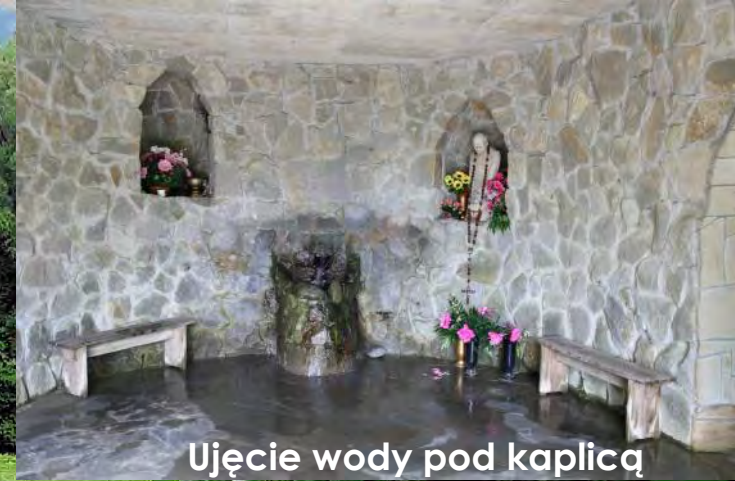
# System drenażu powierzchniowego i ujęcie wody pod kaplicą

Rowy – drenażowe wąskoprzestrzenne  
szer. 0,5-1,2 m, wyścielone geowłókną,  
w środku z rurą drenżową  $\square\square 20$  PEHD  
wypełnione kamieniem łamanym

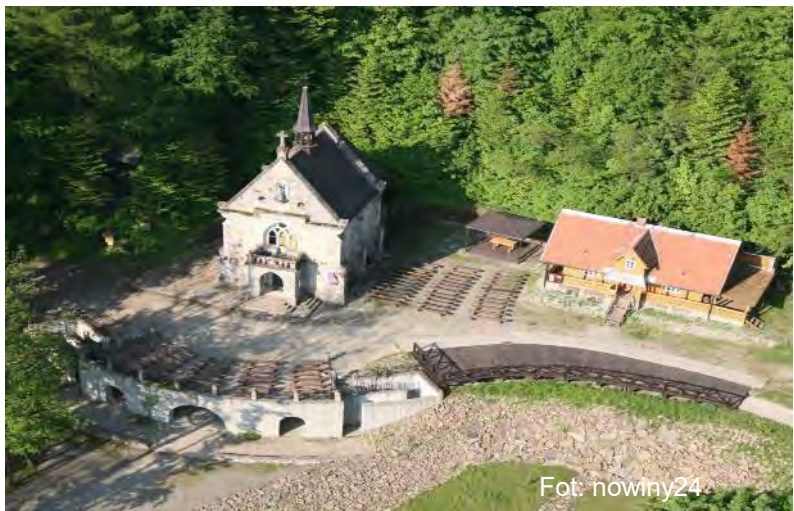
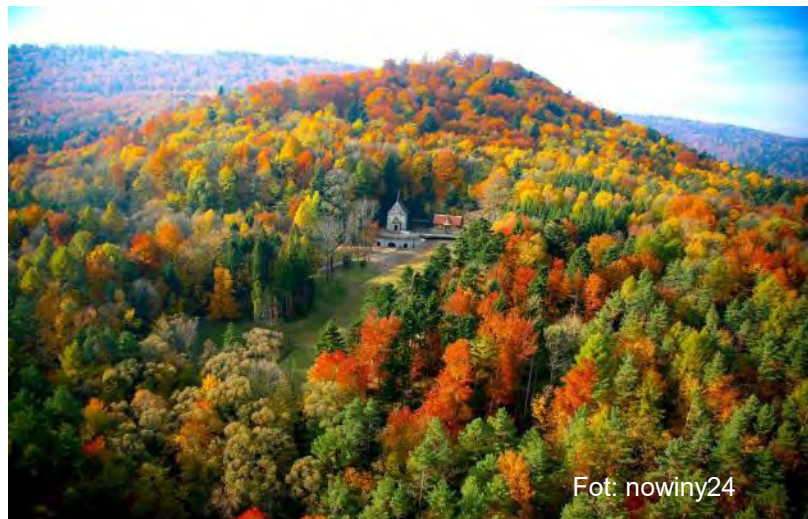
# Analiza stateczności zbocza przyjęte parametry wytrzymałościowe

L.p.	Symbol warstwy (Layer No)	Rodzaj gruntów (Soil type)	$\rho$ [kN/m <sup>3</sup> ]	c [ kPa]	$\phi$ [°]
1	I	Koluwium ilaste (Colluvium)	19.0	12.0	8.0
2	II	Podłoże osuwiska (Bedrock)	21.0	21.0	25.0

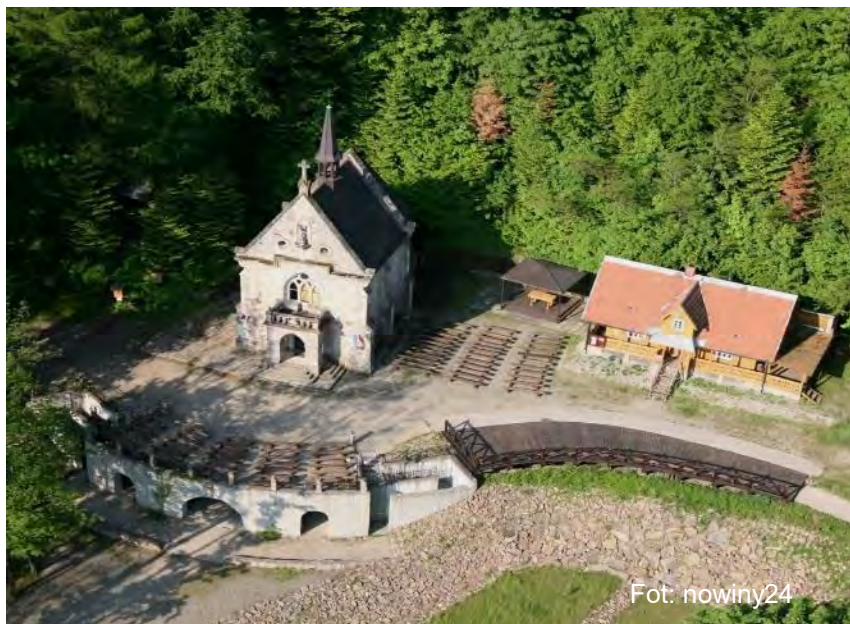
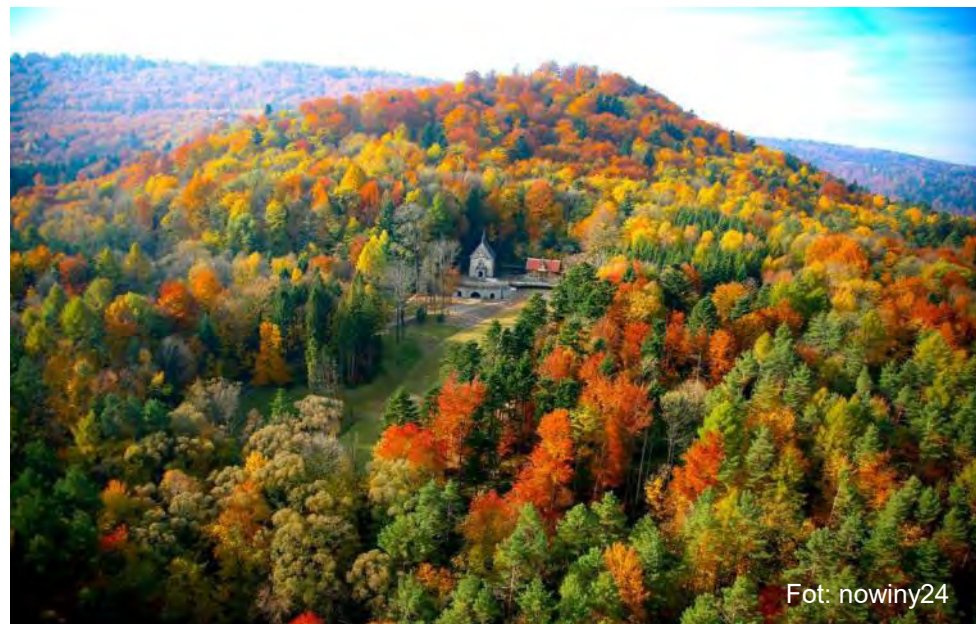
# Analizy stateczności zbocza

Metoda Flac. 7.0 Redukcja wytrzymałości na ściananie (SSR) Model linear elastic	Fos bez zabezpieczenia	Uwagi:	Fos po zabezpieczeniu : 3 rzędy mikropali pionowych 8 m pod grotą, mikropale pionowe 8 m i ukośne 12 m przed kaplicą Św. Jana. Pale ukośne (łącznie 4) 7 m pod dzwonnicyą + obciążenie od dzwonnicy fundamentu i aut. wyzwalania (4 t).	Uwagi:
	0.78	Całe zbocze	1,03	Zbocze poniżej kaplicy Św. Jana z Dukli
