# Osuwiska i zagrożenie budowli - sukcesy i porażki przy stabilizacji osuwisk w świetle wierceń i obserwacji inklinometrycznych

**Antoni Wójcik (PIG-PIB)**

**Oddział Karpacki PIG-PIB  
KRAKÓW, 17-18 maja 2017 r.**

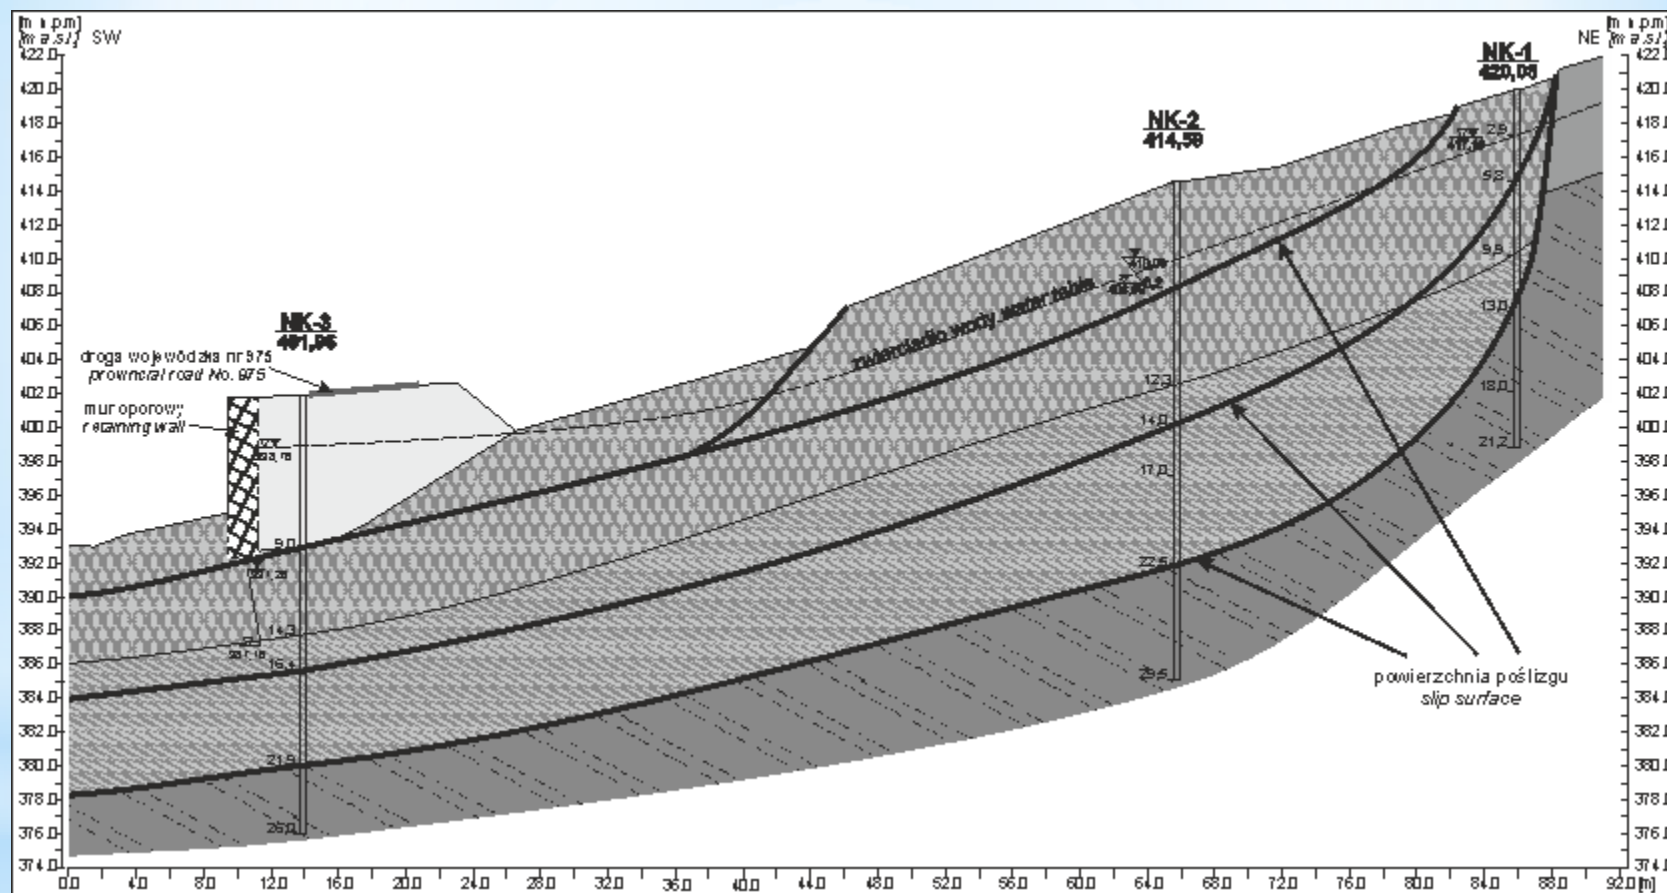
# \* Przekrój geologiczny przez osuwisko w Kurowie (wyniki pomiarów inklinometrycznych)

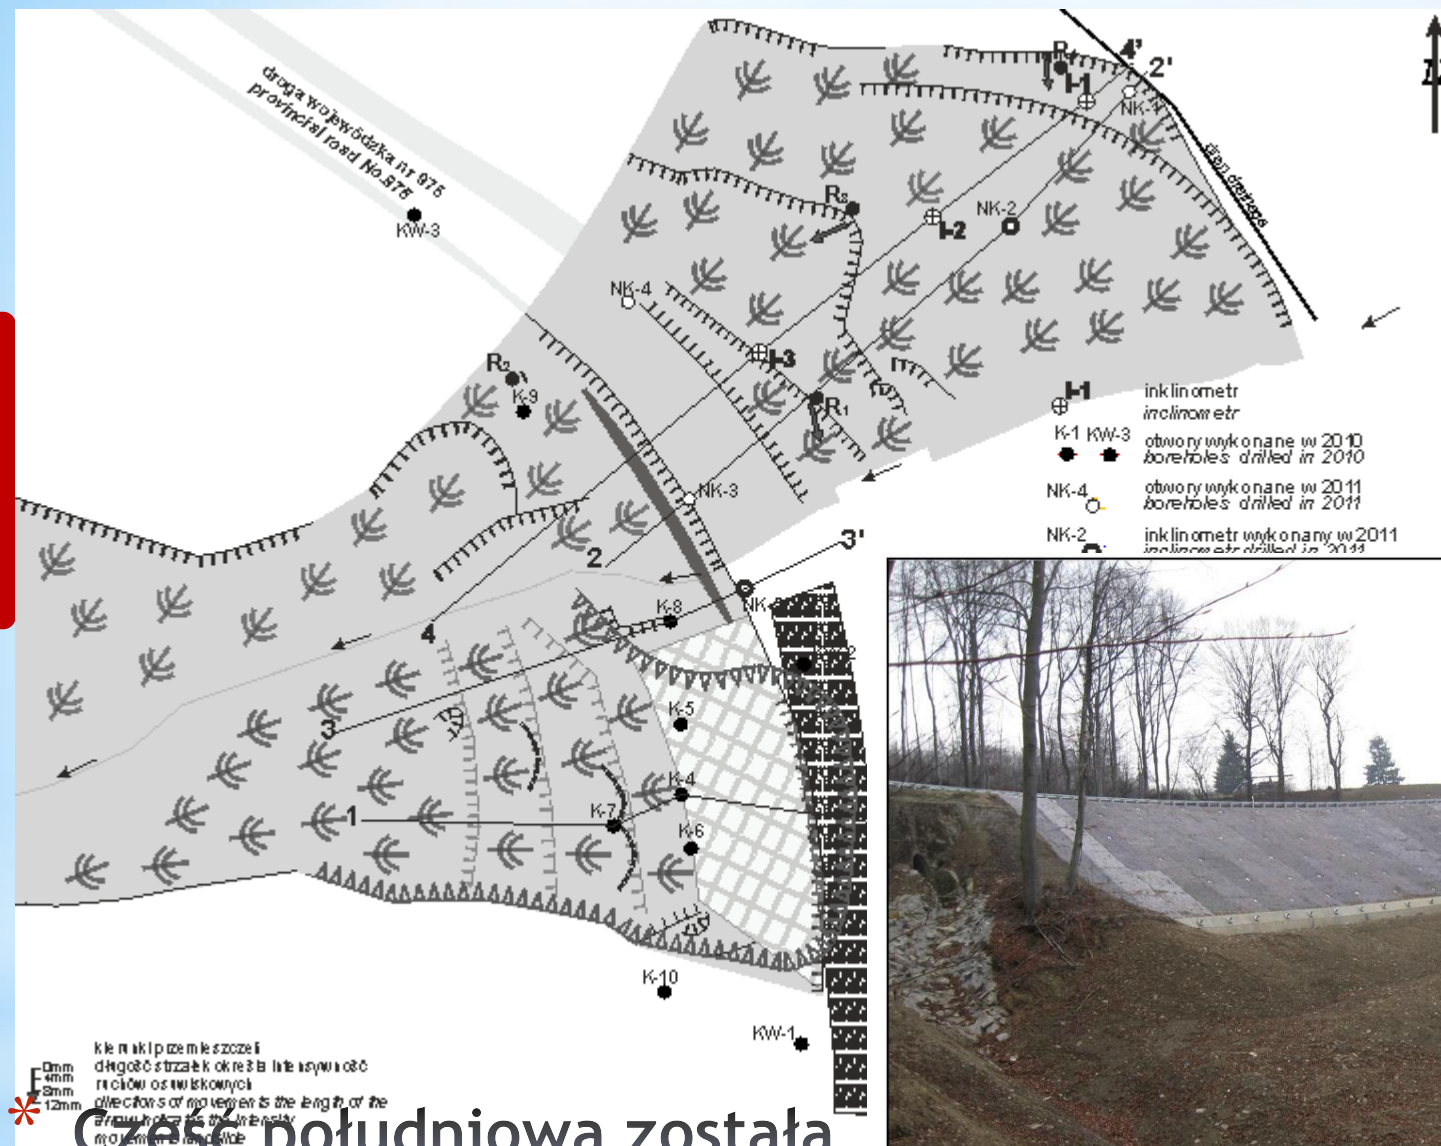
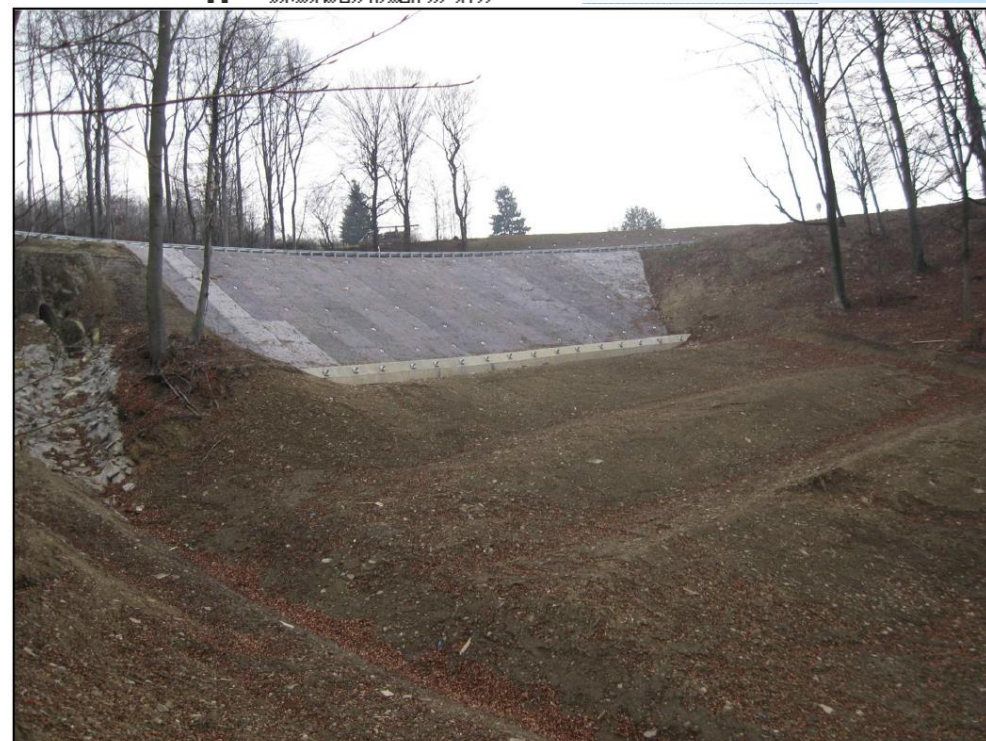
Część południowa została zabezpieczona, ale co dalej z północnym fragmentem

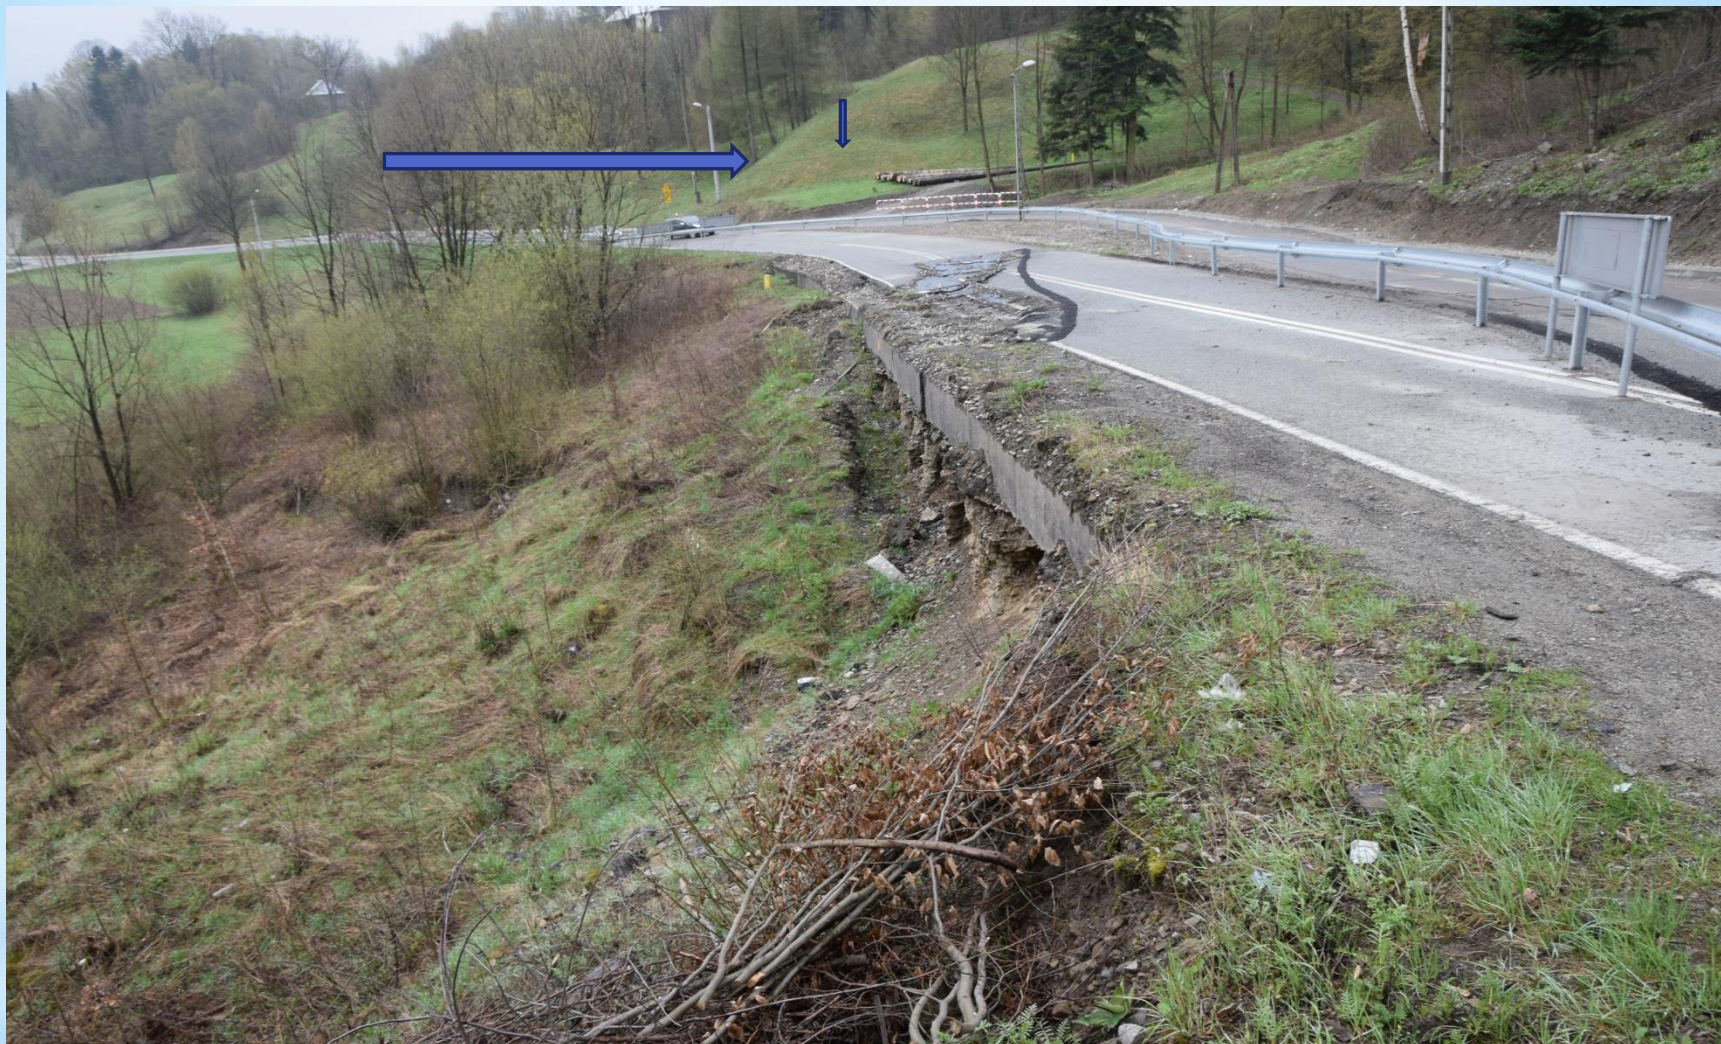
# Teren przed rozpoczęciem prac budowlanych

# Uaktywnienie się osuwiska w czasie prac budowlanych

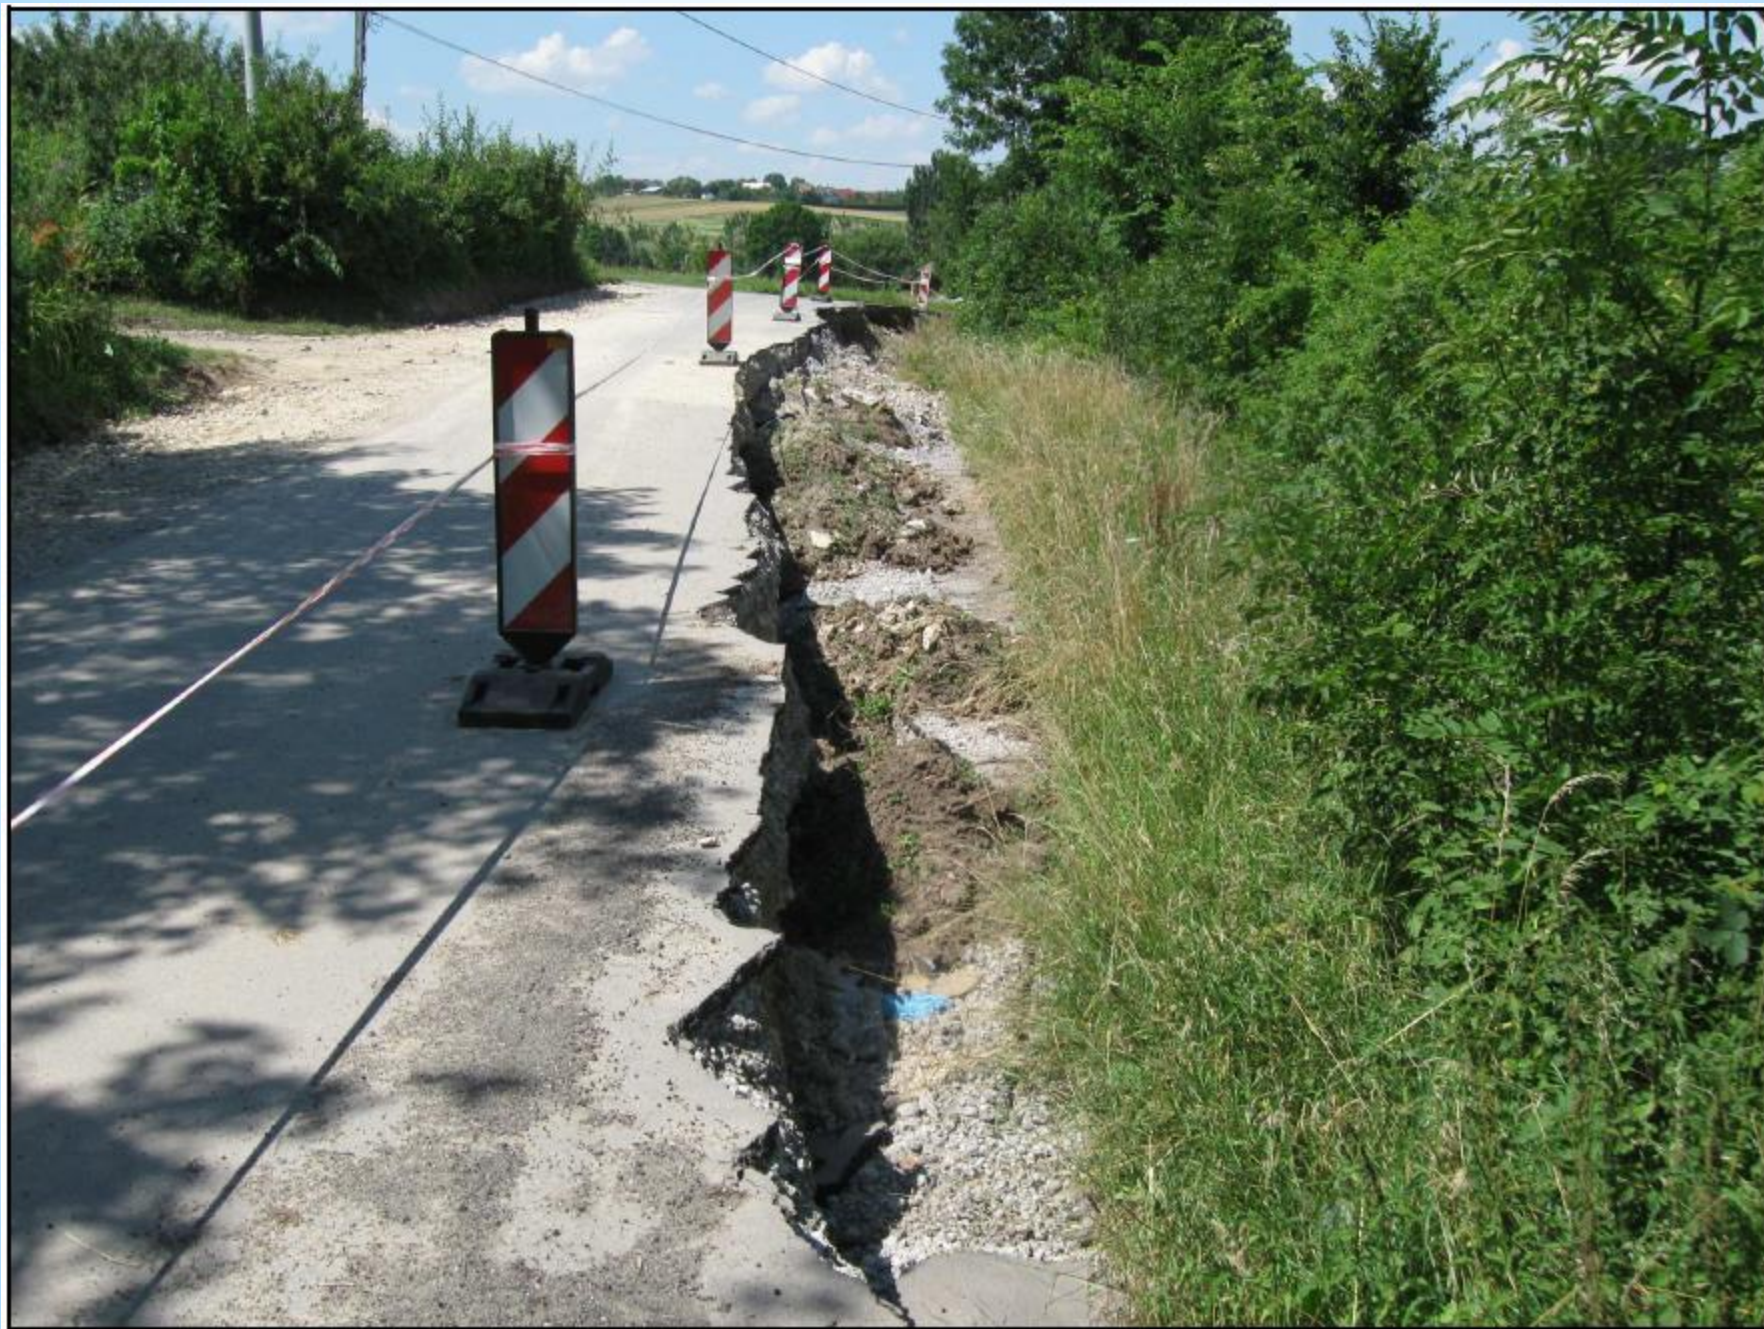
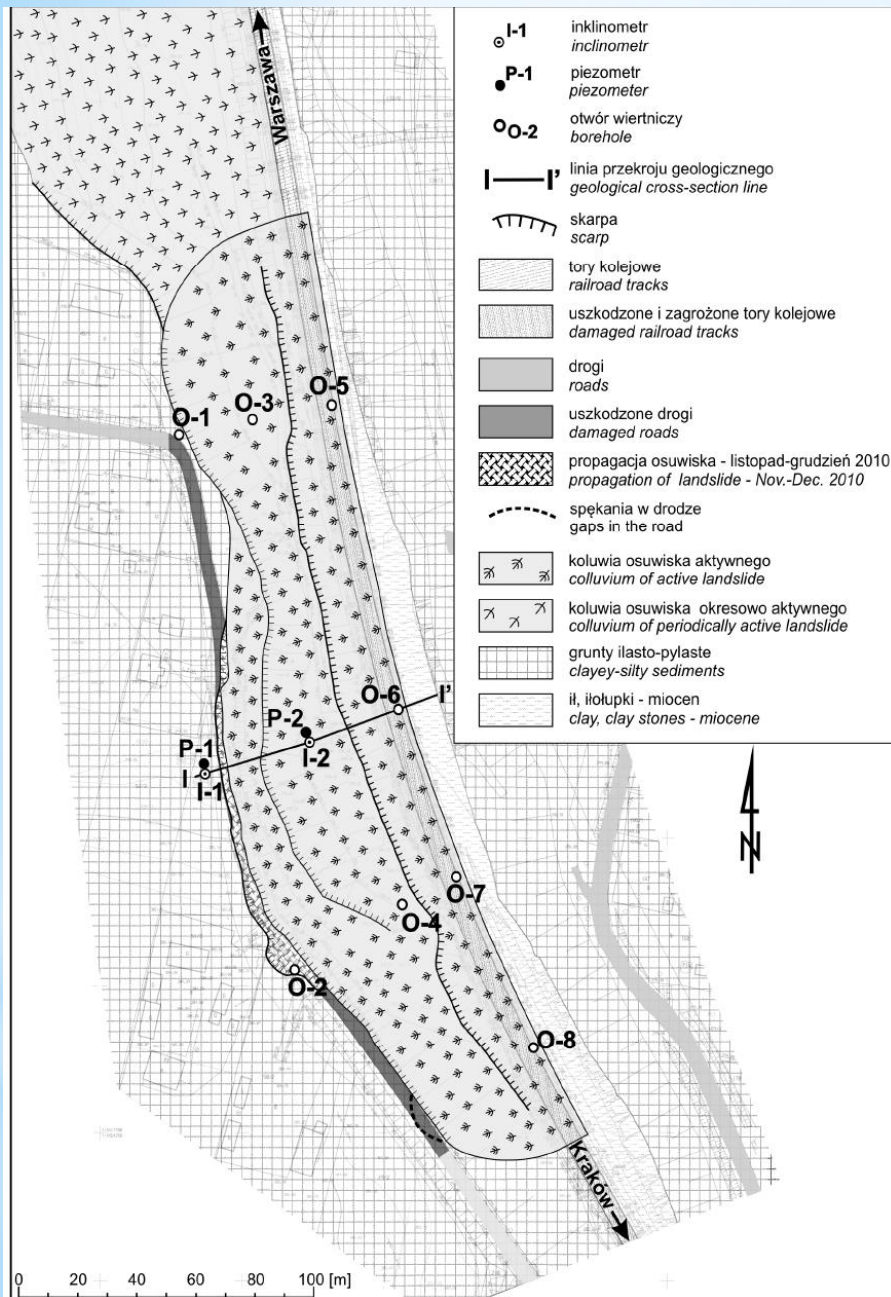
# \* Osuwisko w Sadowiu, które uszkodziło linie kolejową Kraków - Tunel

- \* 1934 - zasypanie toru przez łyły i gliny;
- \* 1941-42- duże osunięcie;
- \* 1945 - wykonywano prace badawcze z ramienia PIG;
- \* 1948 - wykonano odwodnienie wzdłuż torów oparte o 12 studni;
- \* 1953 - gwałtowne uruchomienie osuwiska, zniszczenie i przesunięcie torów o 0.8 m
- \* torów i urządzeń odwadniających. Zabezpieczenie związane było z systemem
- \* odwodnienia w postaci studni oraz sączków i rowów ;
- \* 1962 - ponowne uruchomienie osuwiska, zabezpieczenie za pomocą głębokiego
- \* drenażu
- \* 2010 - przemieszczenie powierzchniowe i wglębne mas skalnych, sięgające poniżej
- \* powierzchni torów i uszkodzenie torów poprzez ich wgłębienie ku górze oraz
- \* zniszczenie drogi poprzez przemieszczenie się skarpy głównej ku zachodowi.

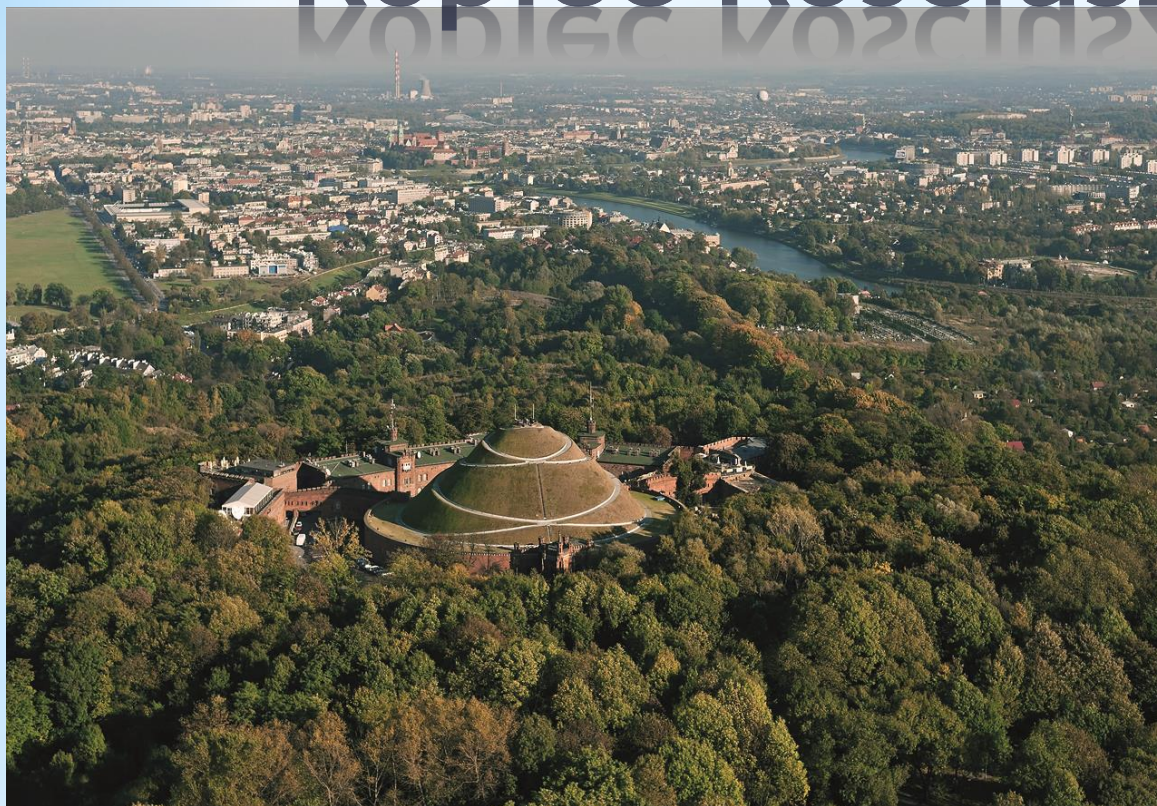
1820-23 budowa Kopca  
1830-1840 problemy ze statecznością  
1845-46 naprawy konserwatorskie Kopca  
1919 - naprawy konserwatorskie  
1979-1980 prace projektowe i zabezpieczające  
1989-1990 - ponowne uszkodzenia Kopca i wykonano zabezpieczenia  
1997-98 - uszkodzenia Kopca

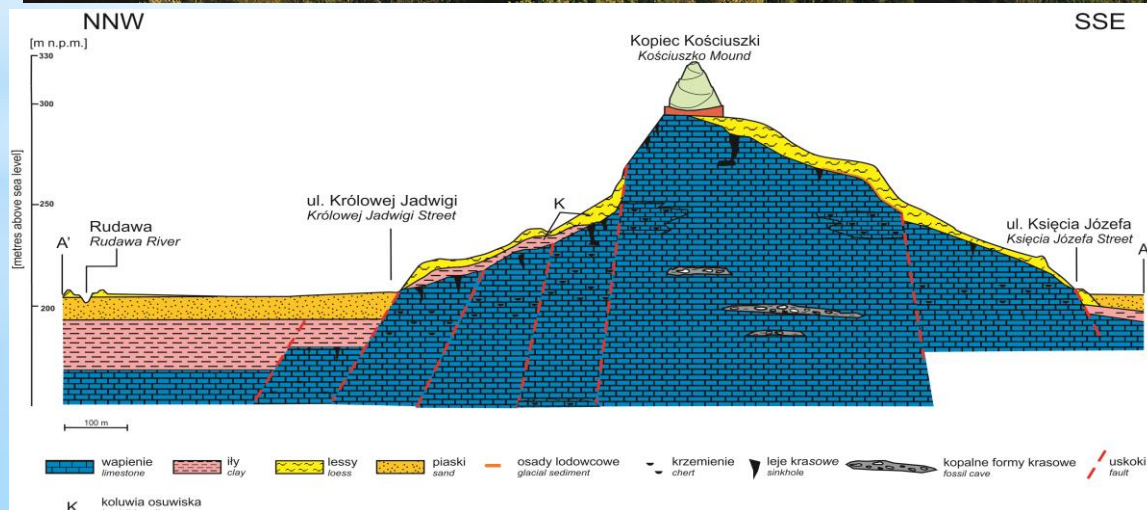
# 2000-2002 naprawa i zabezpieczenie (zabezpieczenie bryły do głębokości 11 m przy rozpoznaniu geologicznym do 4 m)

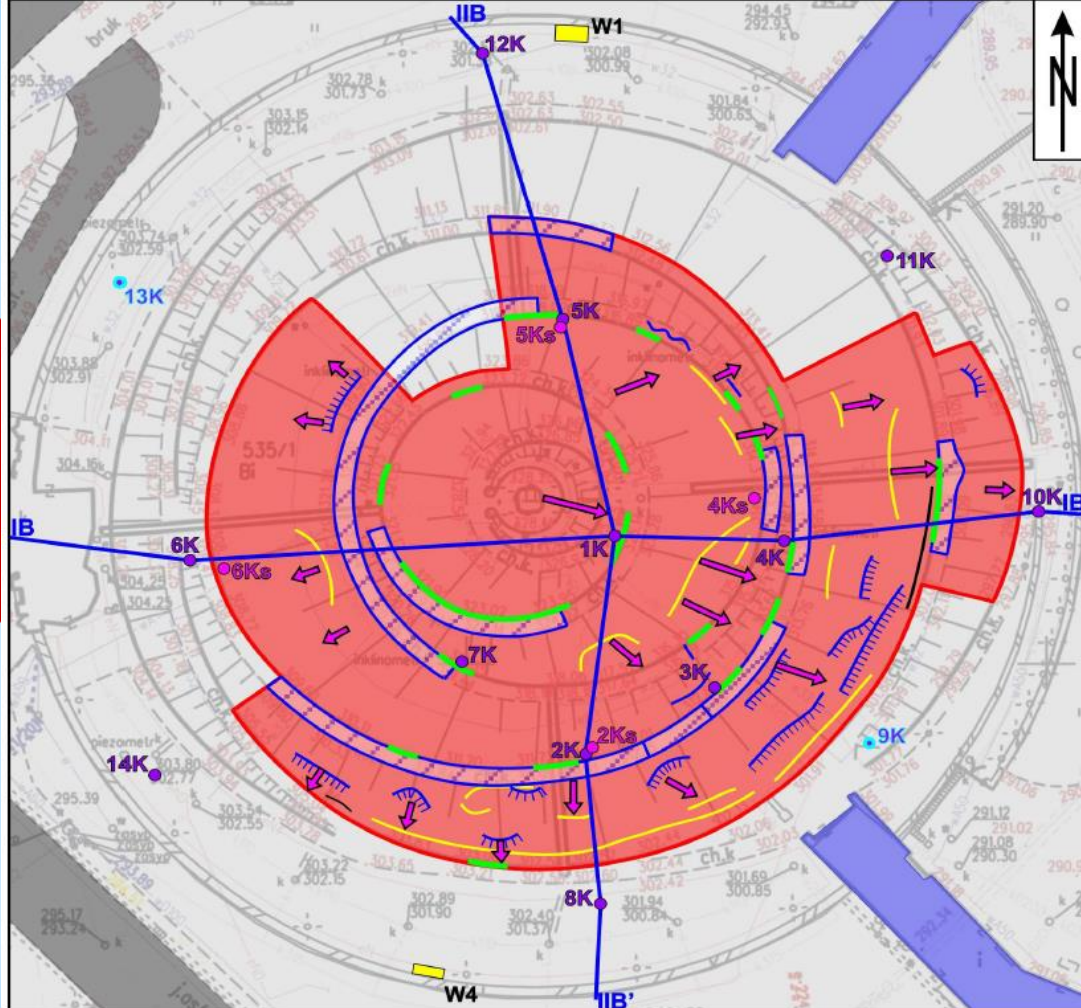
- ~ - deformacje chodnika  
- deformation of the pavement
- - spękanie poprzeczne chodnika  
- transverse cracking pavement
- - spękanie podłużne chodnika  
- longitudinal cracking pavement
- - szczelina, pęknięcie gruntu  
- fissure, a crack in the ground
- - uszkodzony fragment muru  
- damaged section of the wall
- - nowy fragment chodnika, wymieniony z powodu uszkodzeń  
- a new piece of sidewalk, replaced because of damage
- ~ - skarpy z osuwania  
- slope with landslides
- ~ - kierunki przemieszczeń długość strzałek określa intensywność ruchów osuwiskowych  
- directions of movements the length of the arrow indicates the intensity movements landslide

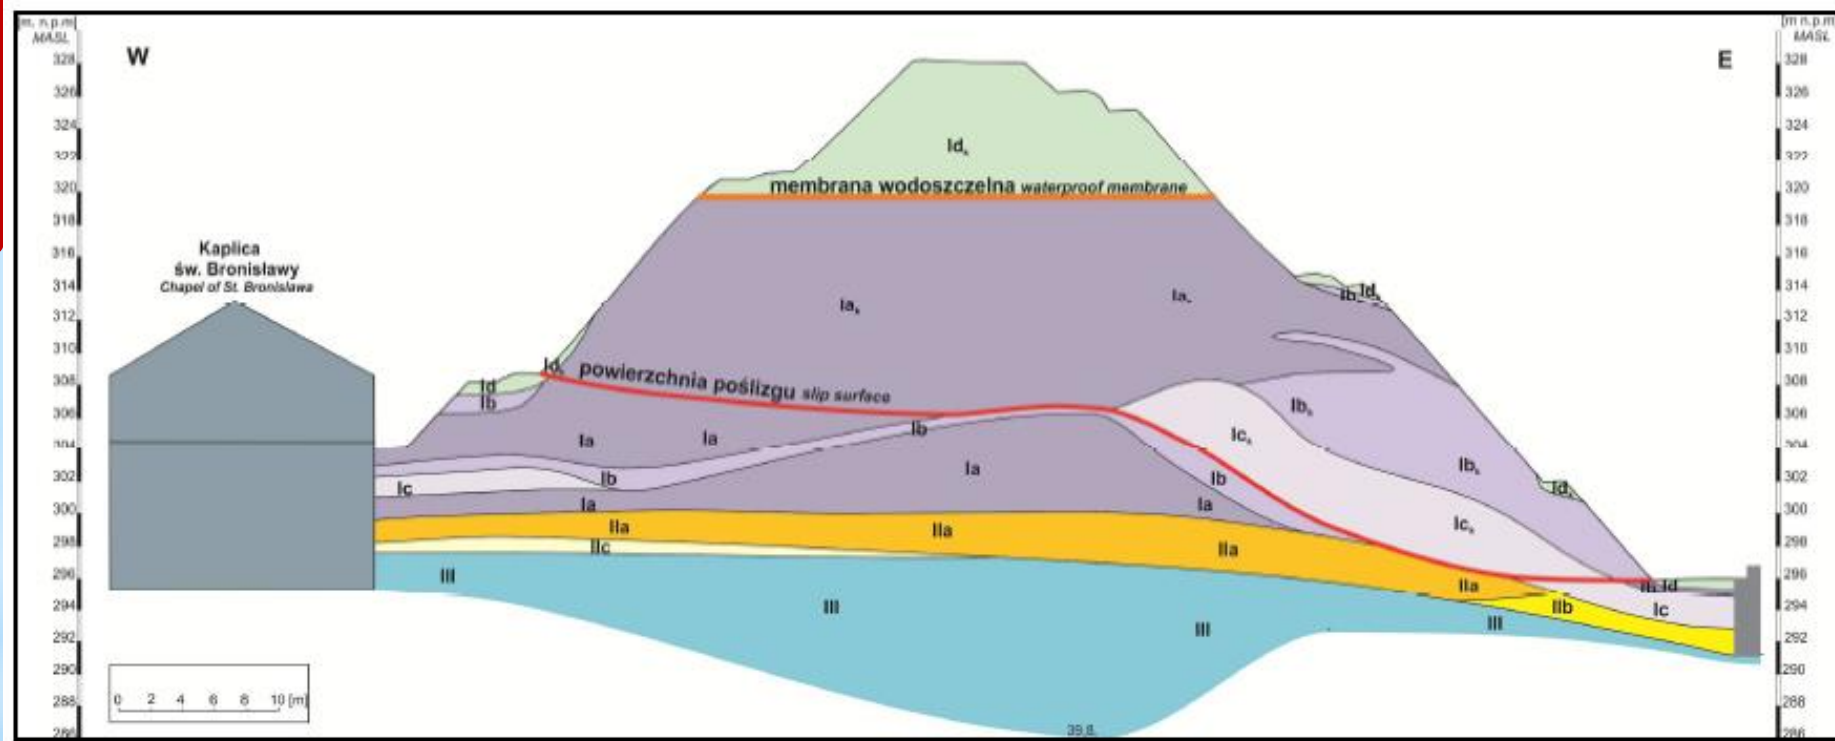
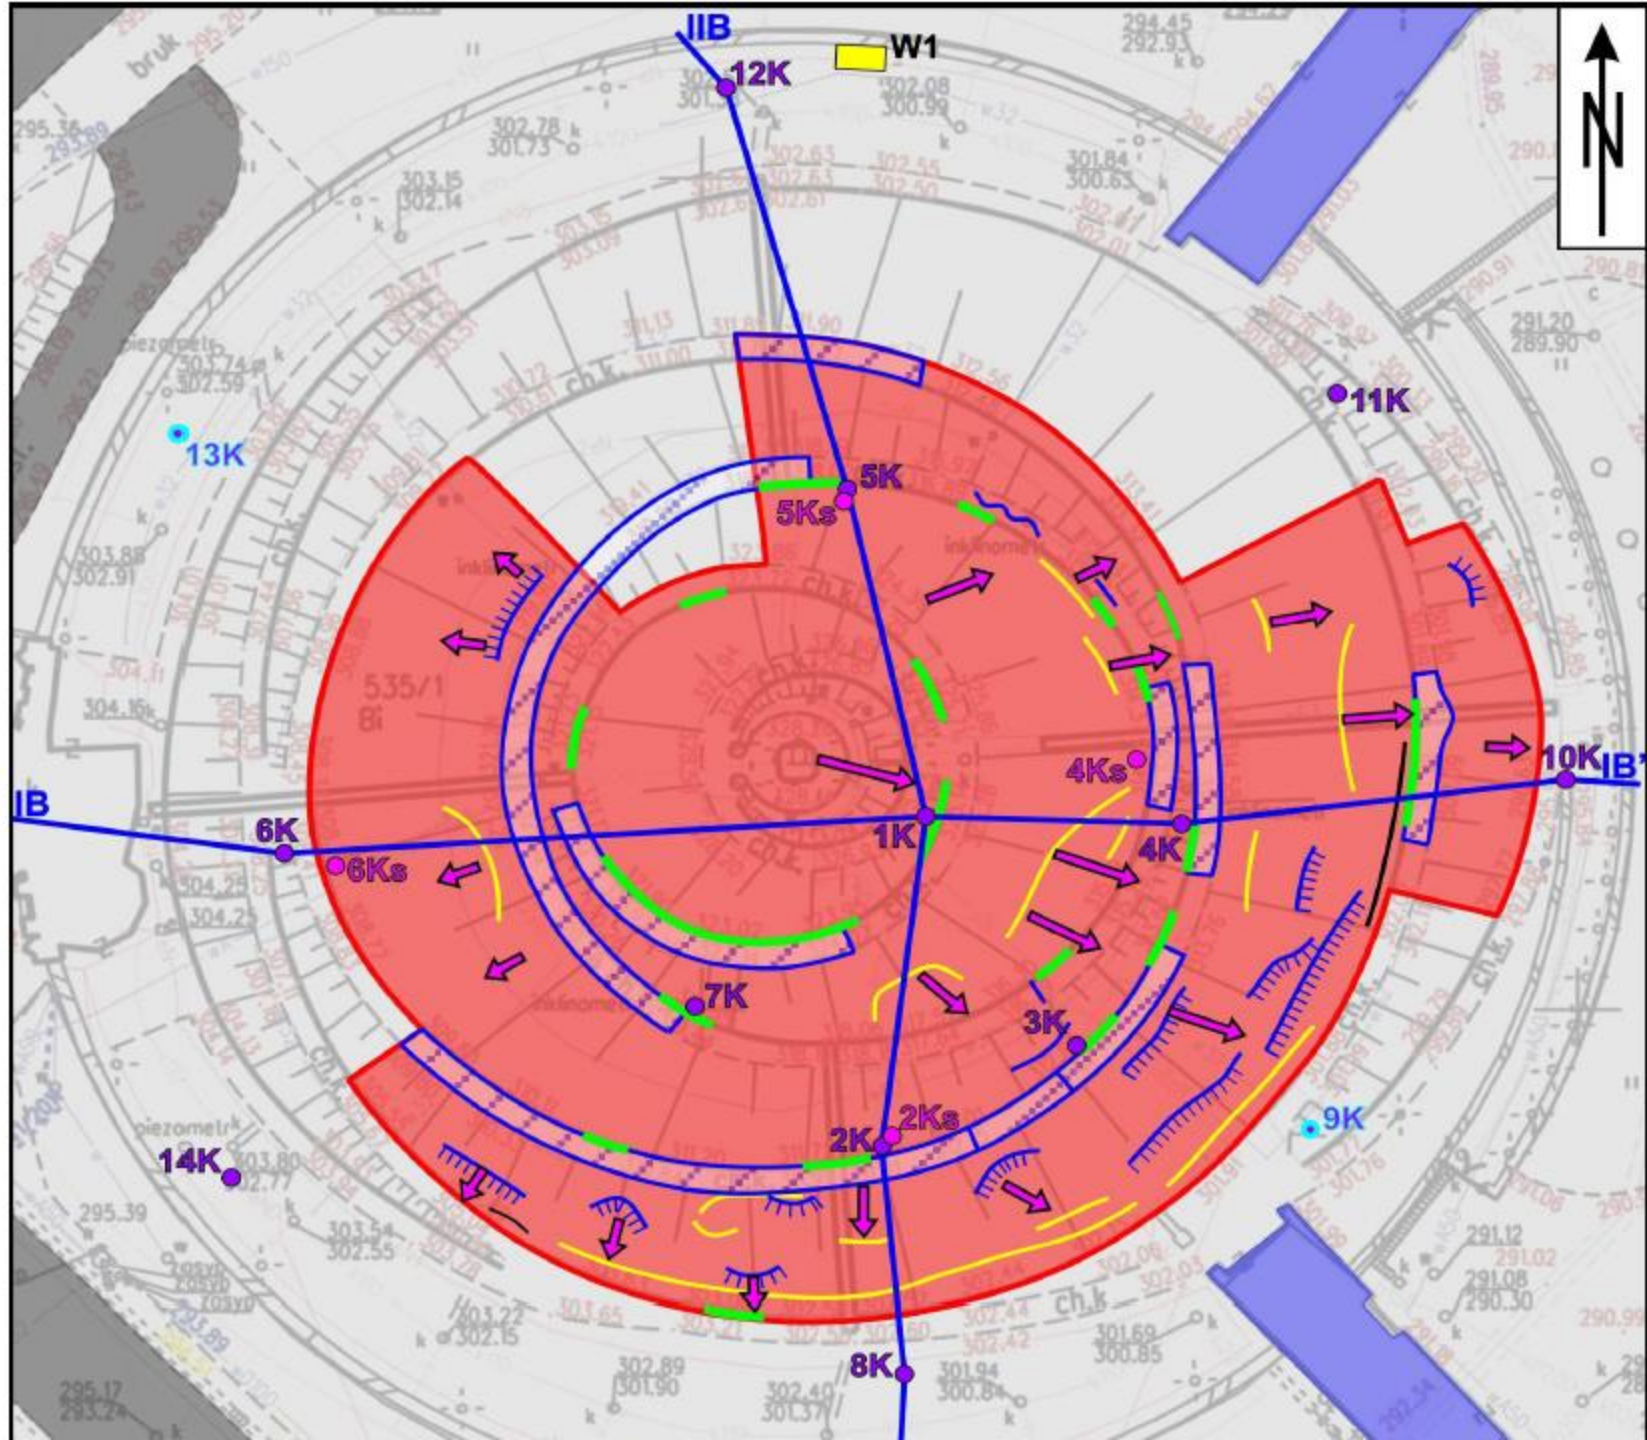
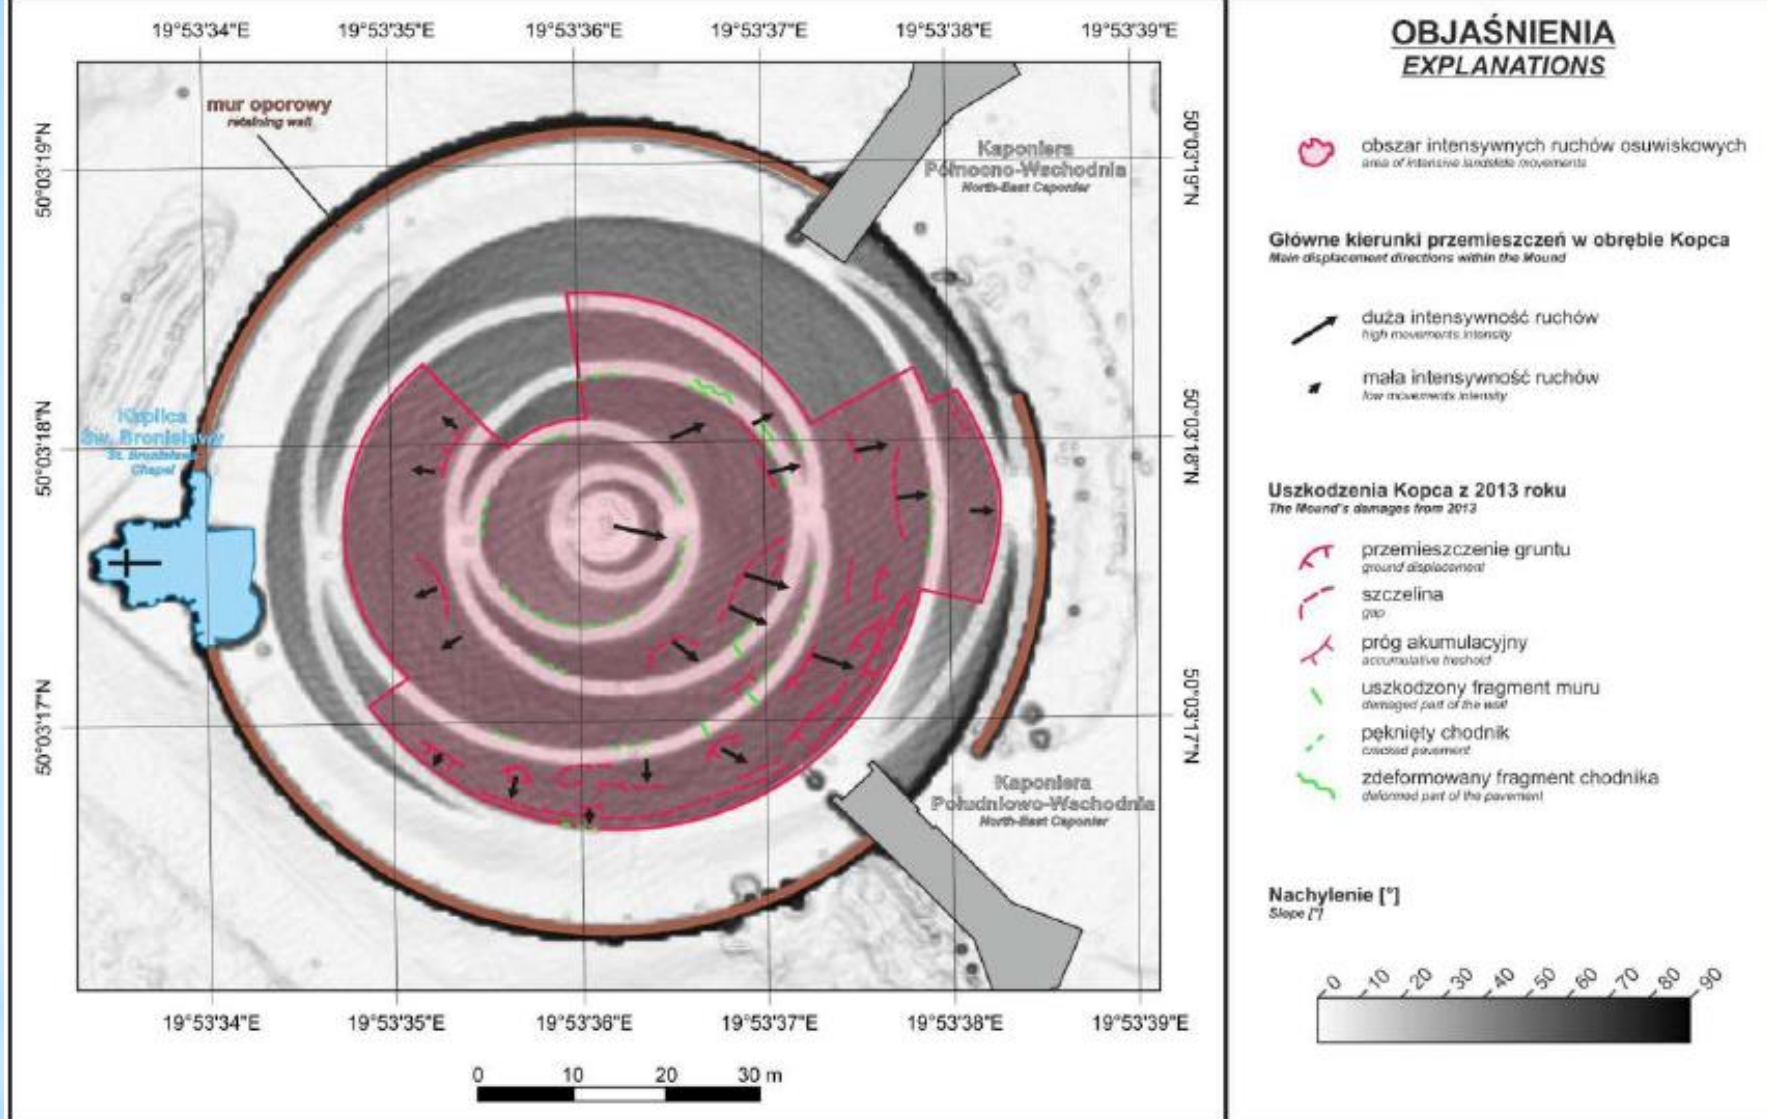
## \*Przekrój geologiczno-inżynierski

Zabezpieczenia 2002 roku są nieskuteczne i dalej obserwowane są przemieszczenia w obrębie Kopca
