Badania stateczności i monitoring stoku pod kaplicą św. Jana z Dukli w Trzcianie

Zbigniew Bednarczyk¹

Slope stability and monitoring assessment under the chapel of St. John of Dukla in Trzciana Slope. Prz. Geol., 72: 756–771; doi: 10.7306/2024.65

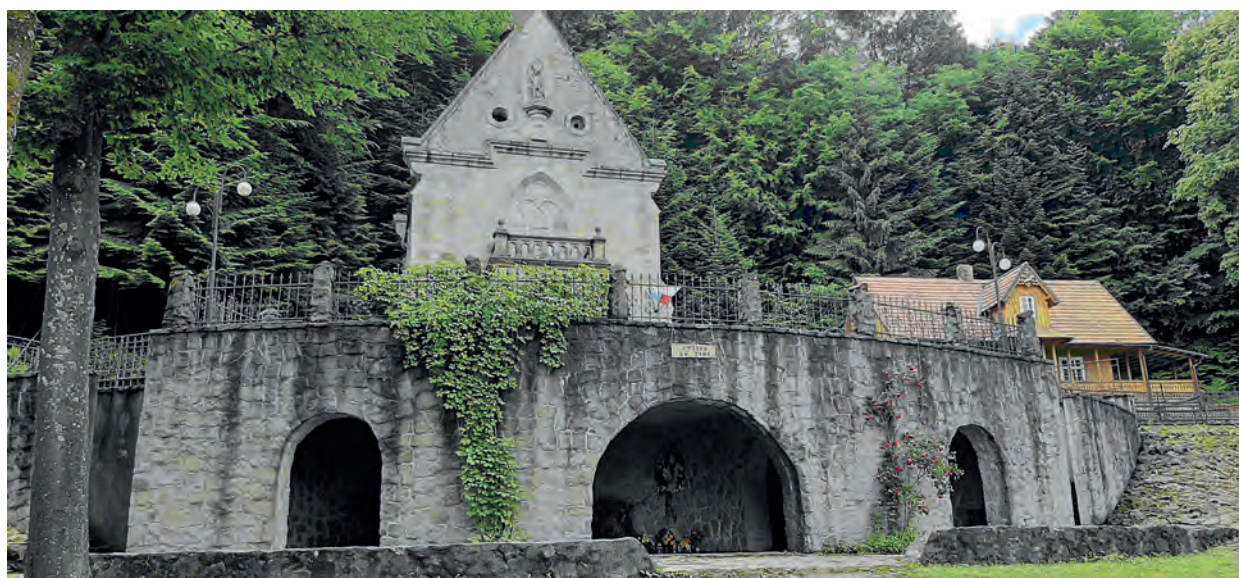
Kaplica św. Jana z Dukli została zbudowana z piaskowca w latach 1906–1908 w stylu neogotyckim na tarasie wyciętym w stoku i zabezpieczonym ponad świątynią murem oporowym z piaskowca o wysokości ok. 1 m (ryc. 1).

Ryc. 1. Kaplica św. Jana z Dukli wraz z grotą i źródłem
Fig. 1. The chapel of St. John of Dukla with grotto and spring

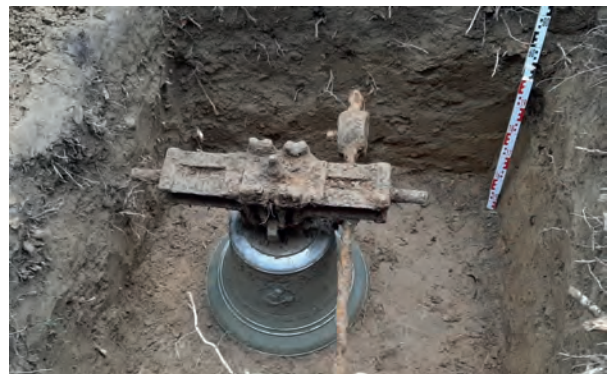
W 2021 r., po 80 latach, odnaleziono jeden z trzech zabytkowych dzwonów (ryc. 5), zakopany podczas II wojny światowej. Przywrócenie pierwotnej liczby dzwonów i budowa nowego systemu ich uruchamiania wymagała przeprowadzenia remontu dzwonnicy i jej fundamentów, zapewnienia stateczności konstrukcji oraz modernizacji systemu odwodnienia ponad dzwonnice. Cztery podpory dzwonnicy wykonane w 1933 r. z rur wiertniczych (średnicy 150 mm) były umocowane, zagłębione i zabetonowane w gruncie pod fundamentem. Nie była natomiast znana dokładna głębokość ich instalacji (ryc. 4). Ze względu na zły stan fundamentu pod dzwonnice oraz częściową korozję rur budujących dzwonnice rozważana była budowa nowej dzwonnicy lub remont fundamentu i historycznej konstrukcji dzwonnicy. W celu sprawdzenia posadowienia dzwonnicy przeanalizowano warunki geologiczno-inżynierskie podłoża oraz wykonano analizę stateczności stoku z uwzględnieniem wcześniejszych prac stabilizacyjnych. Uwzględniono wykonane dotychczas zabezpieczenie zbocza, wyniki realizowanego od 2006 r. monitoringu geotechnicznego przy kaplicy oraz przedsięwzięcia niezbędne do zapewnienia bezpieczeństwa.

Ryc. 5. Odnalezienie zaginionego w czasie wojny dzwonu nad kaplicą św. Jana z Dukli

Fig. 5. Finding the bell over the chapel of St. John of Dukla, which was lost during the war

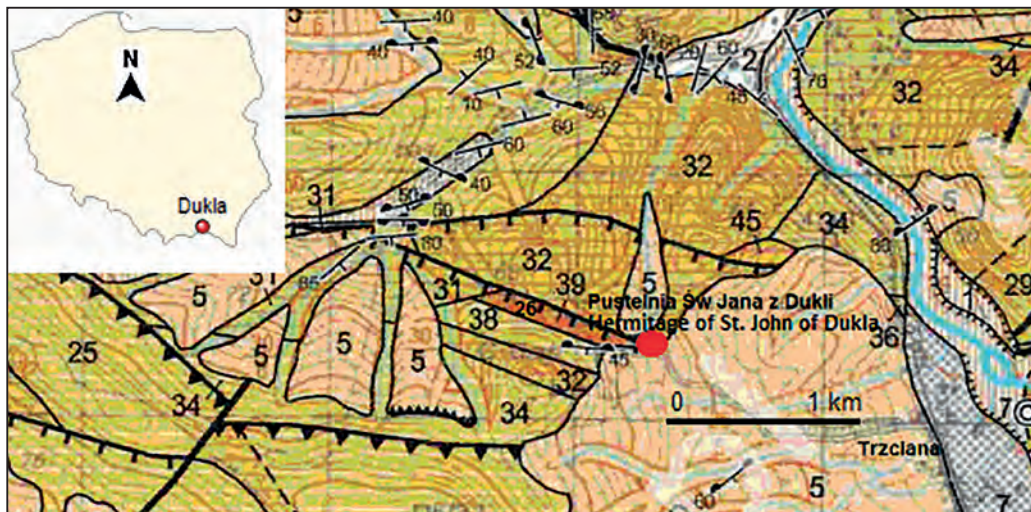
Ryc. 6. Fragment *Szczegółowej Mapy Geologicznej Polski 1:50000* Arkusz Nowy Żmigród (Dukla) z Pustelnią św. Jana z Dukli (Jankowski, Kopciowski, 2006): 5 – ily gliny, gliny z rumoszem skalnym, głązy oraz bloki, pakiety fliszu – koluwalne, Holocen; 39 – łupki brunatne, zielone oraz piaskowce cienkoławicowe – Eocen; 32 – łupki oraz piaskowce cienkoławicowe i rogowce (łupki melinitowe), Oligocen; 38 – piaskowce i łupki, łupki z Mszanki, Oligocen; 31 – łupki i piaskowce Oligocen; 26 – łupki brunatne oraz zielone, piaskowce cienkoławicowe Eocen

stępują głównie grunty i skały ilaste oraz piaskowce (ryc. 6). Są to łupki ilaste brunatne, zielone oraz piaskowce cienkoławicowe z holocenu (39), łupki ilaste oraz piaskowce cienkoławicowe i rogowce łupki melinitowe z eocenu (32), łupki ilaste brunatne oraz piaskowce cienkoławicowe z eocenu (32) oraz czwartorzędowe i współczesne osuwiskowe grunty koluwalne – ily gliny, gliny z rumoszem skalnym, gazy oraz bloki, pakiety fliszu (5).

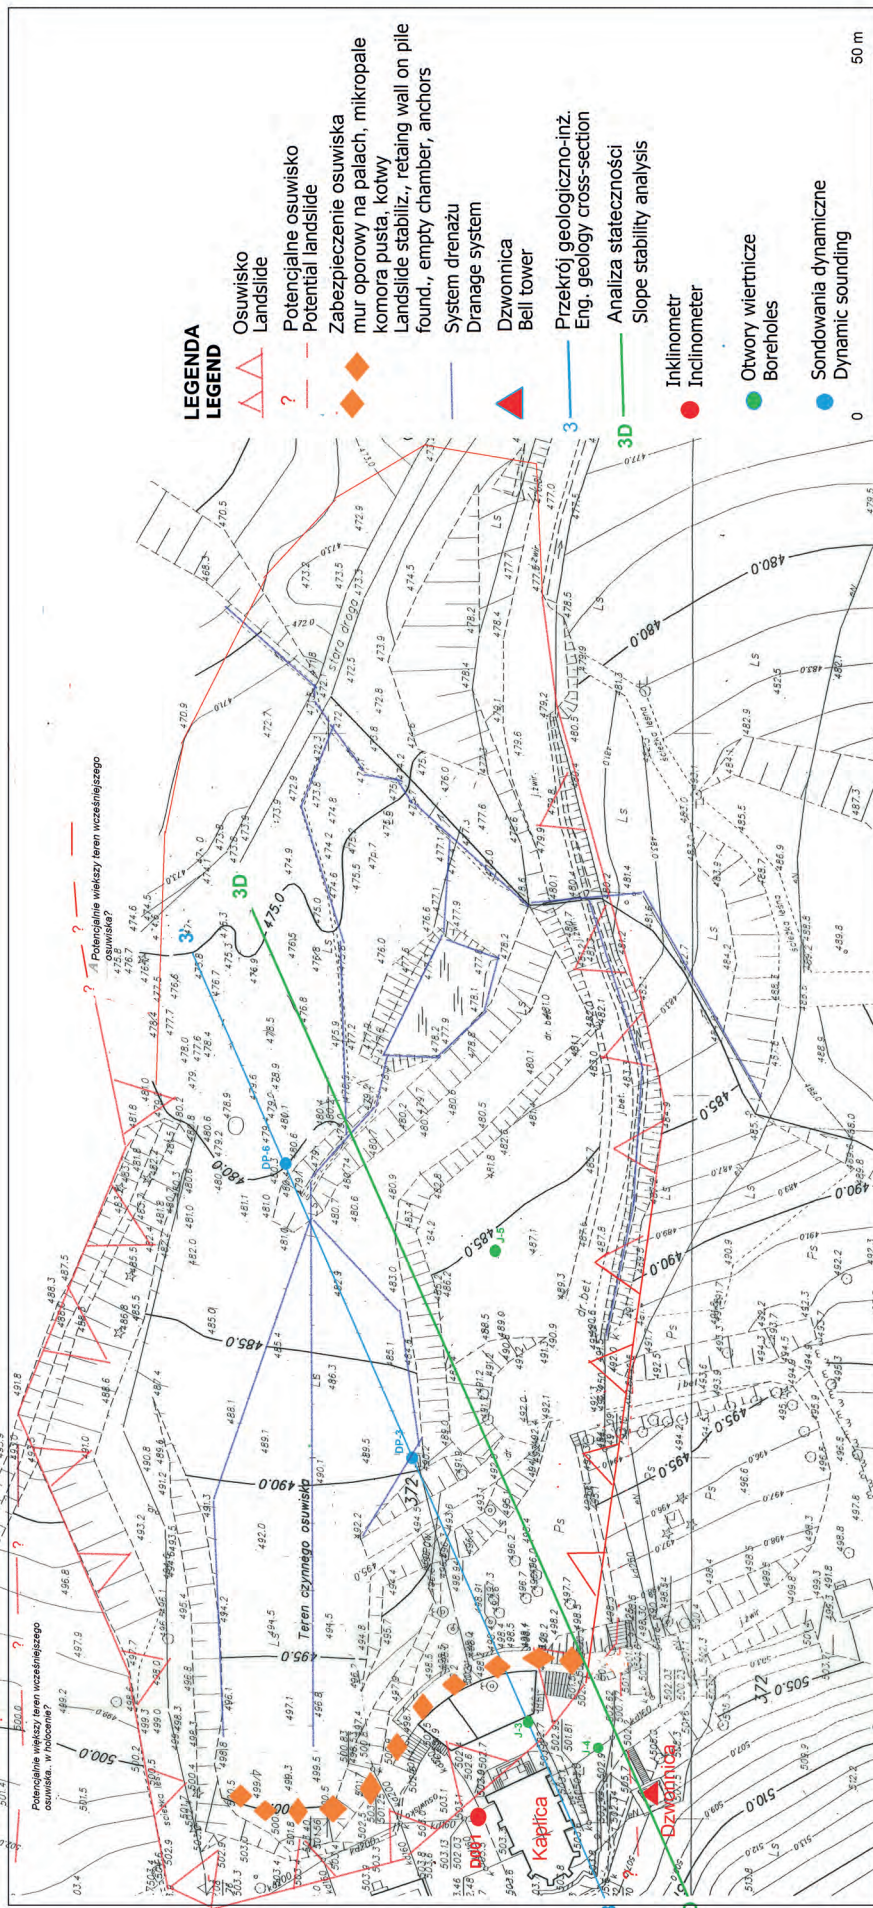
Ryc. 7. Mapa dokumentacyjna lokalizacji archiwalnych pomiarów monitoringowych oraz przekroju do analizy stateczności
Fig. 7. Documentation map of location of archival boreholes and dynamic soundings made for monitoring measurements and section of stability analysis

Wiercenia wykonane w 2000 r. w ramach dokumentacji geologiczno-inżynierskiej wykazały jeden poziom wodonośny związany z kolumnami warstw łupkowo-piaszczystych na głębokości 3,5–4,4 m p.p.t. Otwory potwierdziły występowanie w podłożu przemieszczanych warstw koluwialnych zwierzelin, łupków i piaszczystych, a pod nimi zwierzeliny łupków z wkładkami piaszczystymi i, głębiej pod nimi, bardziej zwięzłych łupków i piaszczystych (Malinowski, 2000). Teren osuwiskowy na zboczu góry Zaśpít jest większy niż osuwisko pod kaplicą św. Jana z Dukli. W ramach tej dokumentacji trzy przekroje geologiczno-inżynierskie udokumentowały występowanie gruntów koluwialnych do głębokości ok. 5–10 m p.p.t. W rejonie poniżej zlokalizowany był przekrój 3–3' (ryc. 7). Bezpośrednio przy skarpie dzwonnicy (na poziomie przy kaplicy) zlokalizowano otwór J-4 o głębokości 2 m p.p.t., a przed wejściem do kaplicy otwór J-3 o głębokości 8 m p.p.t. Profile tych otworów zestawiono w tabeli 1, a ich lokalizację przedstawiono na rycinie 7.

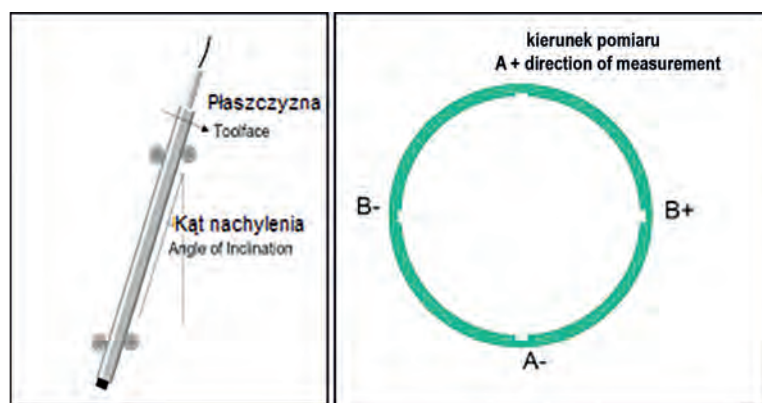
konano sondą wyposażoną w dwa czujniki mierzące odchylenie od pionu w płaszczyznach A i B. Główny kierunek rowków pomiarowych A był zorientowany w kierunku nachylenia stoku. Usytuowanie płaszczyzn pokazano na rycinie 9. W trakcie pomiarów rejestrowano odchylenia od pionu rur inklinometrycznych. Pomiaru wykonano w prostokątnym układzie współrzędnych, w dwóch płaszczyznach z rozróżnieniem znaku dodatniego i ujemnego.

Ryc. 9. Sonda inklinometryczna, schemat płaszczyzn pomiarowych A (+), A(-), B(+), B(-)

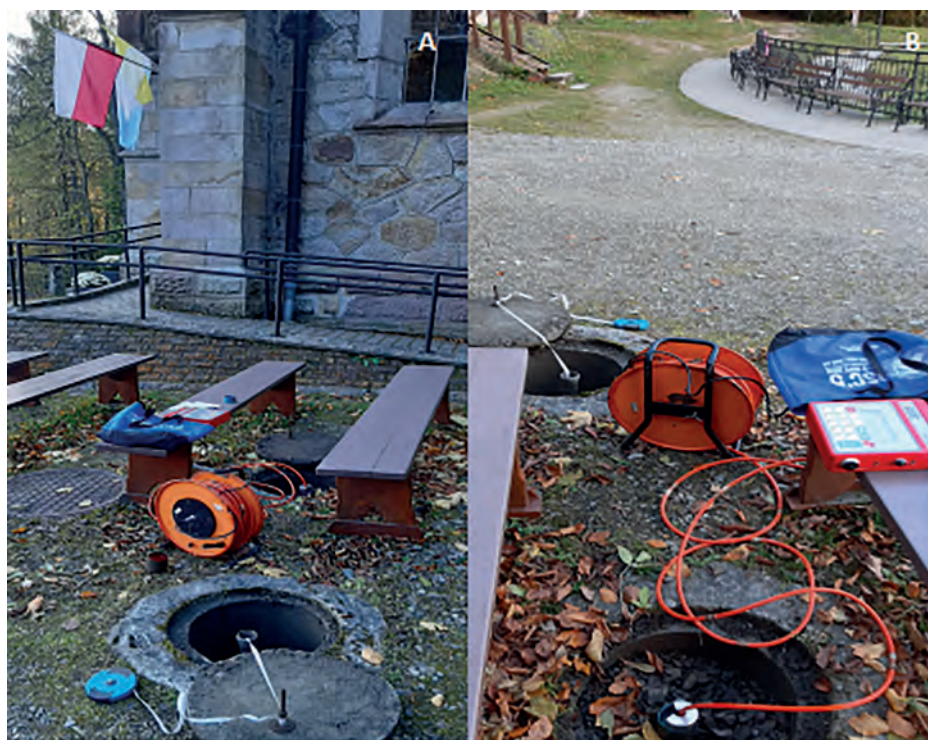
Przemieszczenia wewnątrz rur pomiarowych mierzono, co 0,5 m w dwóch kierunkach (ryc. 10). Każdy pomiar powtarzano po obróceniu sondy o kąt 180° w celu eliminacji błędów. W przypadku stwierdzenia zbyt dużych różnic między pomiarami, testy powtarzano aż do uzyskania porów-

Ryc. 10. Pomiary monitoringowe: A – widok na wschodni narożnik kaplicy; B – Dom Pielgrzymia

Pomiary pozwalają stwierdzić, że stabilizacja stoku pod kaplicą św. Jana z Dukli i Domem Pielgrzymia jak dotychczas spełnia swoją rolę i zabezpiecza stok przed znacznymi przemieszczeniami. Okresowo w podłożu gruntowym kaplicy występują jednak naprężenia i niewielkie przemieszczenia. Ilustrują to ryciny 11–12, na których przedstawiono naprężenia ścinające w kierunku A i B. W kierunku nachylenia stoku (+) A największe przemieszczenia występowały w okresie zaraz po instalacji inklinometru w lecie 2006 r., gdy przemieszczenia wynosiły od (+) 0,4 mm/dzień do (-) 0,4 mm/dzień. Zwiększone wielkości przemieszczeń występowały także jesienią 2008 r. (+) 0,3 mm/dzień, wiosną i latem 2010 r. do (+) 0,2 mm/dzień, jesienią 2019 do (+) 0,2 mm/dzień. Jesienią 2021 wynosiły one do (+) 0,1 mm/dzień. W kierunku poprzecznym B, występowały one ku osi osuwiska, miały kierunek (-). Były one rejestrowane

wskazują, że w podłożu wciąż zachodzą kilkumilimetrowe przemieszczenia wgłębne. Ze względu na niekorzystne warunki geotechniczne tego rejonu, potrzebę kontroli prac zabezpieczających i ochrony tego wyjątkowego miejsca dla przyszłych pokoleń, pomiary powinny być kontynuowane także w latach następnych.

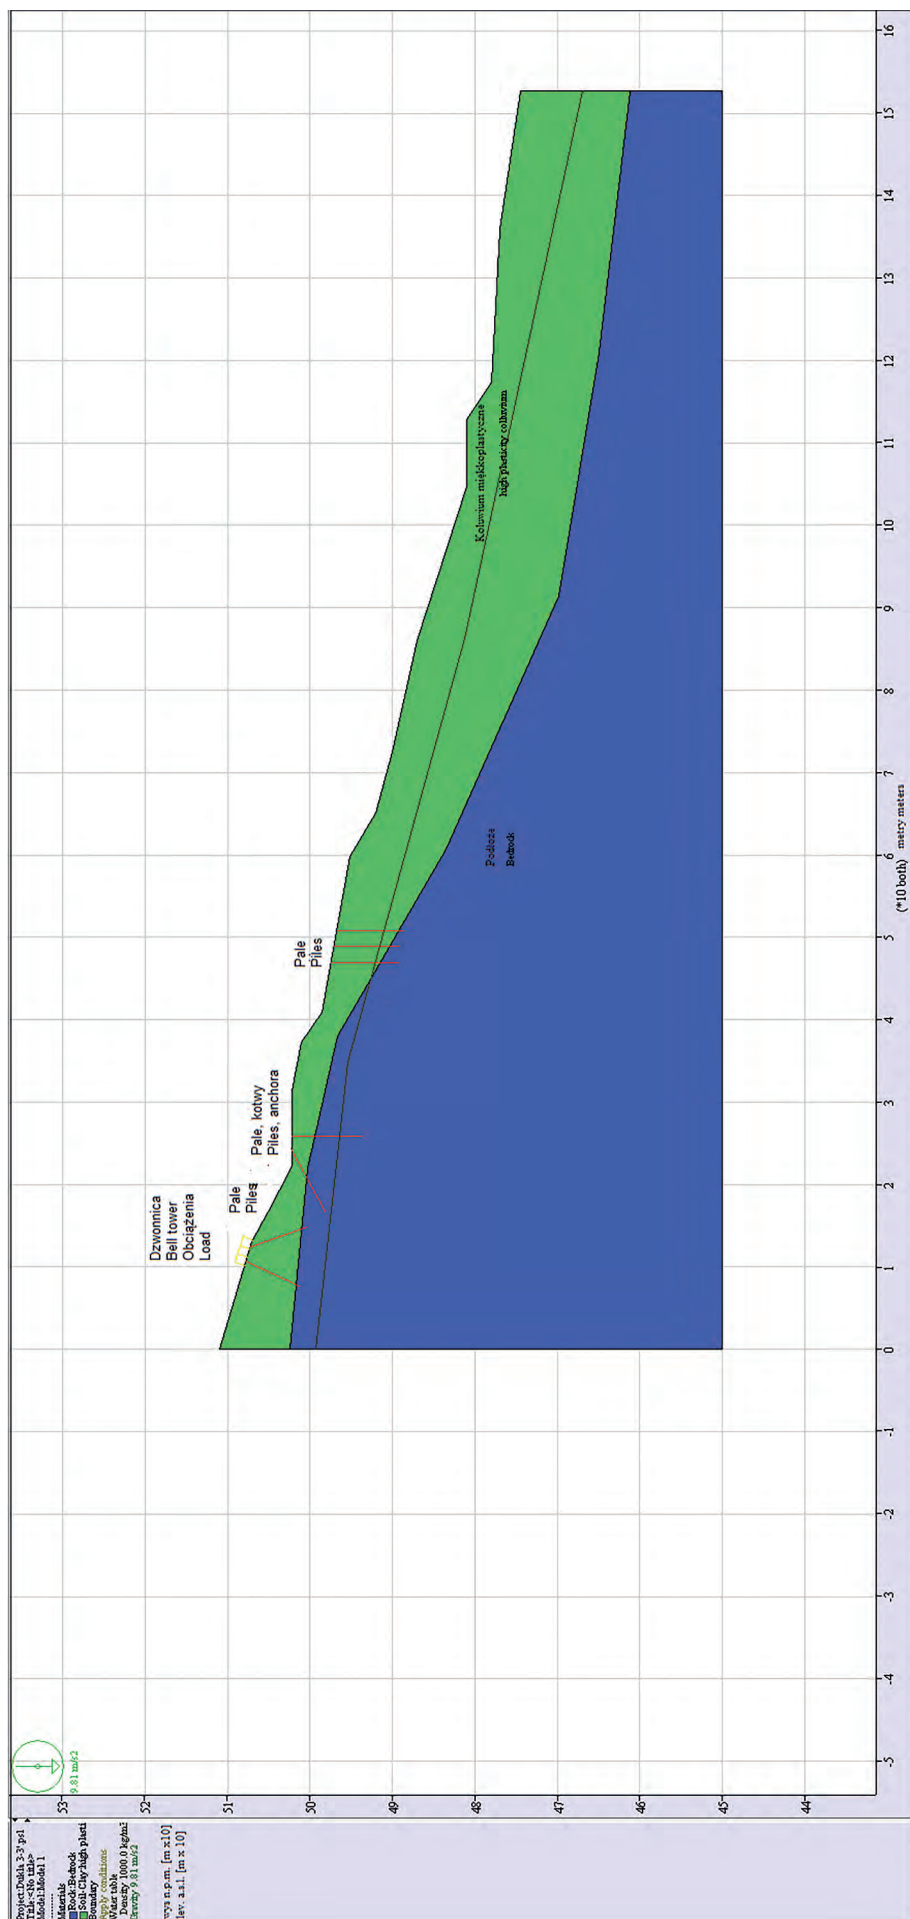
Ryc. 14. Analiza stateczności stoku wraz z dzwonniceą z uwzględnieniem zabezpieczenia stoku, obciążeń statycznych i dynamicznych – model geometryczny
Fig. 14. Stability analysis of the slope with the bell tower taking into account slope protection, static and dynamic loads – geometric model

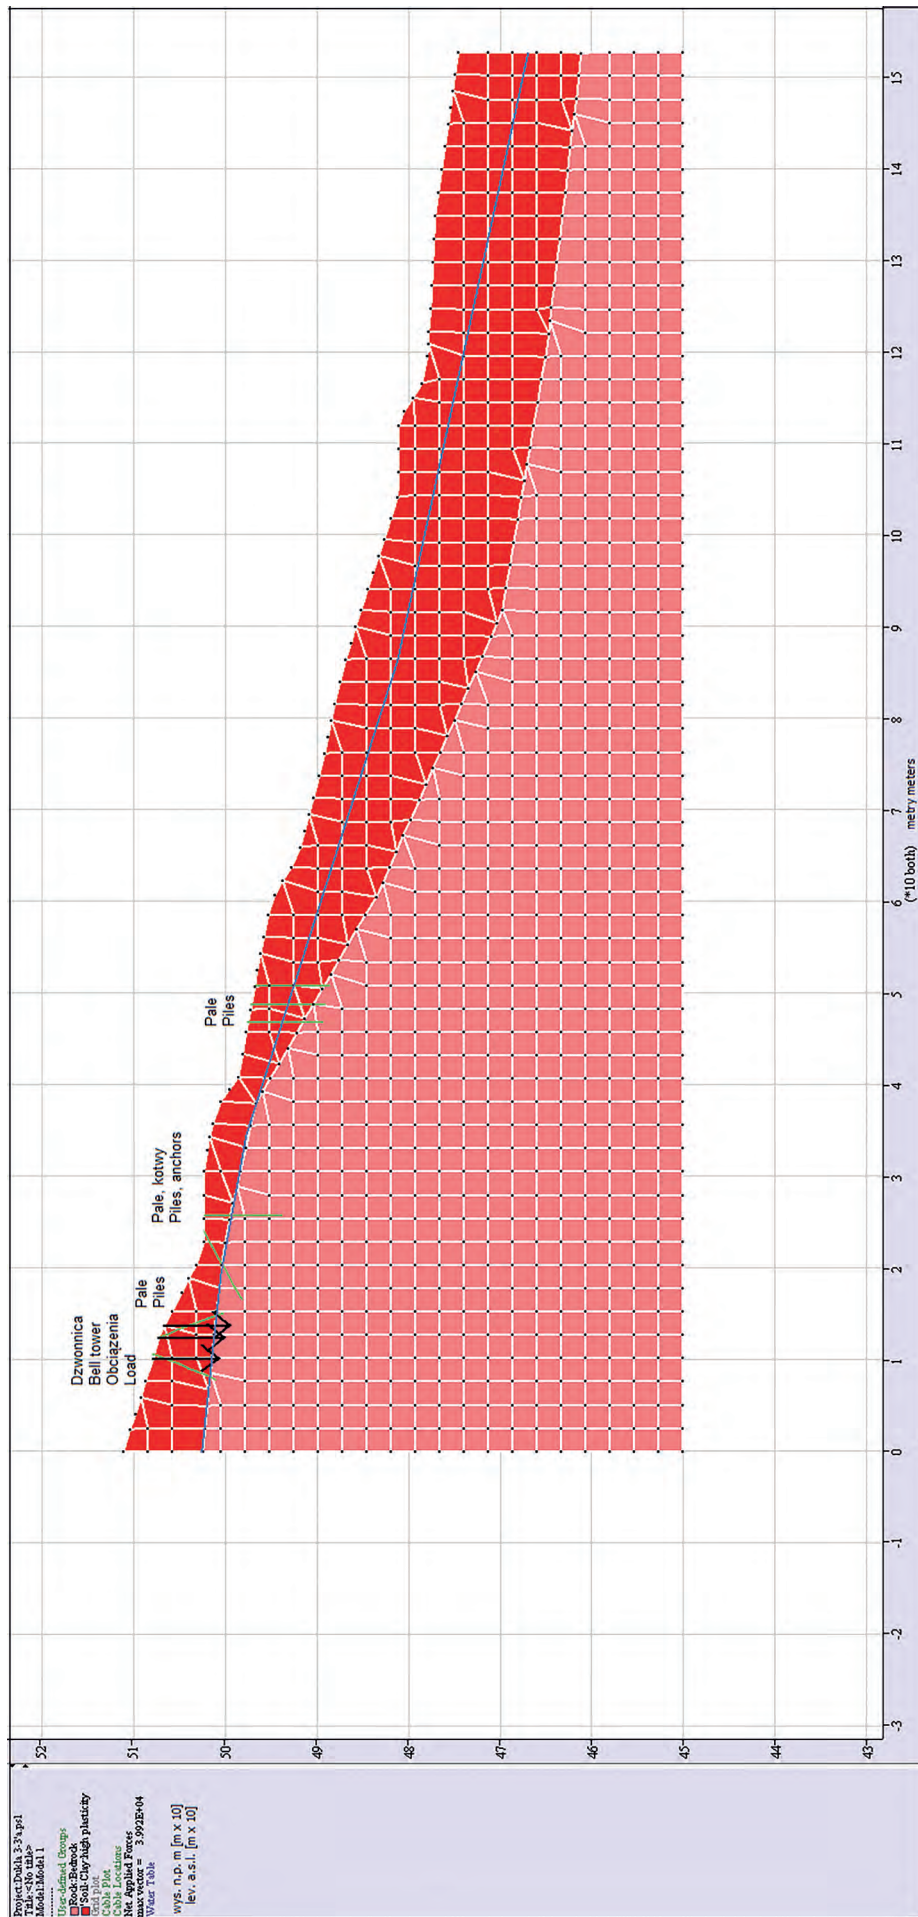
Ryc. 15. Analiza stateczności stoku wraz z dzwonnica z uwzględnieniem zabezpieczenia stoku, obciążeń statycznych i dynamicznych – siatka obliczeniowa
Fig. 15. Stability analysis of the slope with the bell tower taking into account slope protection, static and dynamic loads – calculation grid
