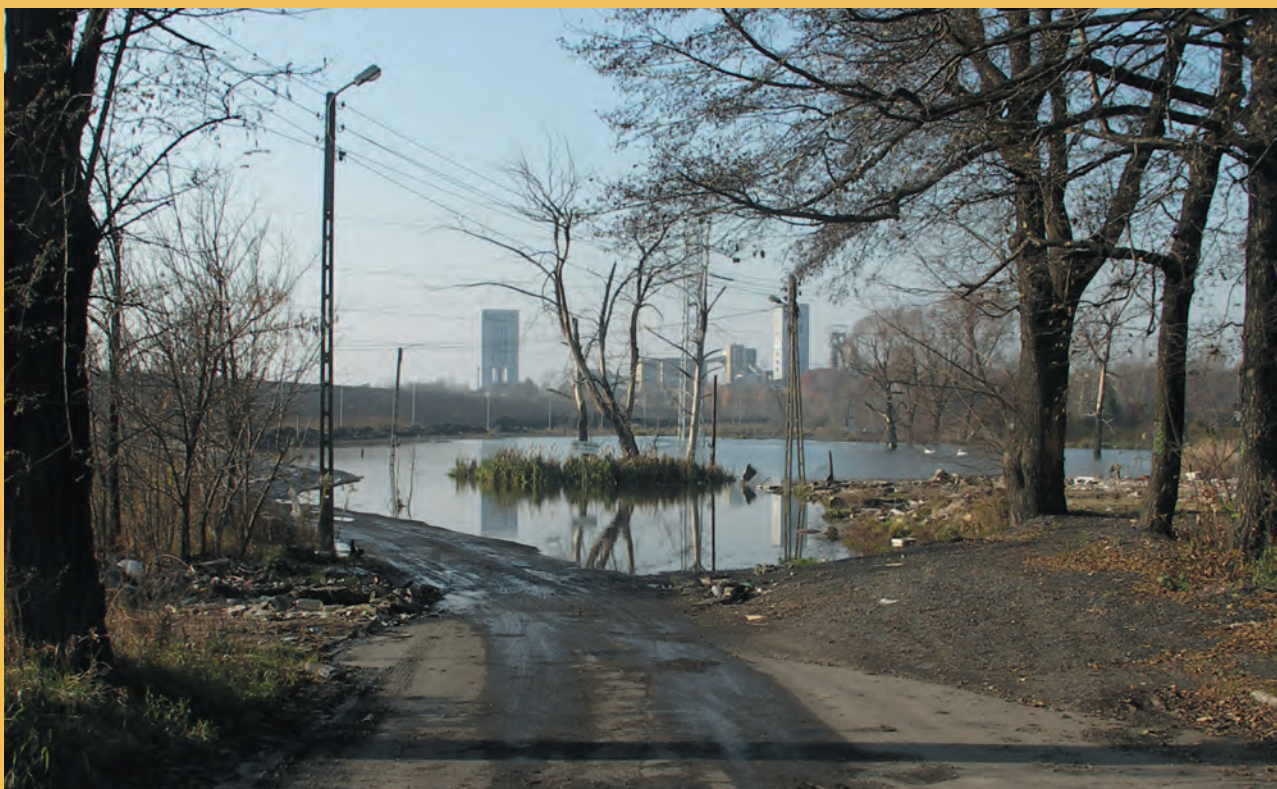
**Ryc. 1.** Rejon szybów głównych kopalni KWK *Ruda Ruch Bielszowice* – zalewisko powstałe w wyniku niekorzystnych zmian warunków wodnych, które zostały wywołane osiadaniem warstw nadkładu, zachodzącym w wyniku eksploatacji górniczej

**Fig. 1.** The area of the main shafts of the KWK *Ruda Ruch Bielszowice* mine – an overflow land resulting from unfavourable changes in water conditions that occurred on the land surface. These changes were induced by subsidence of overburden layers as a result of mining operations

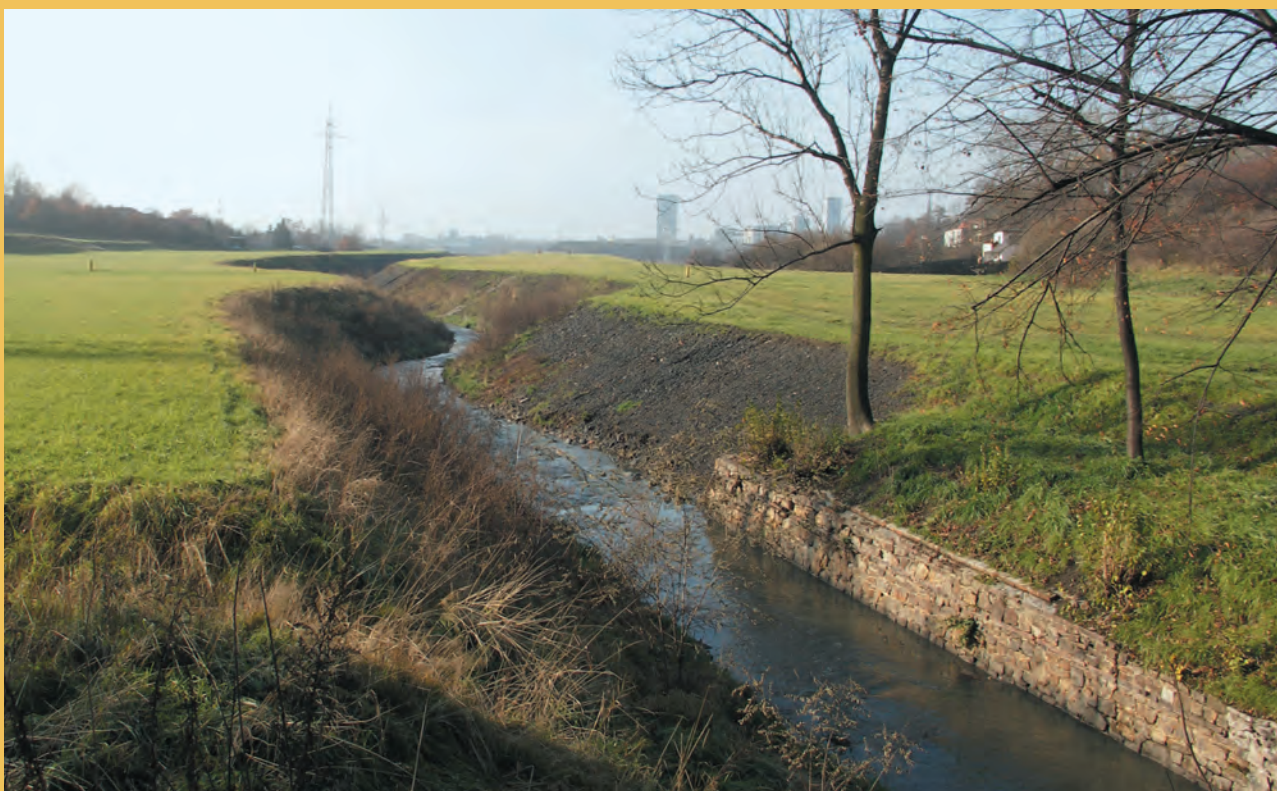
**Ryc. 2.** Rejon szybów głównych kopalni KWK *Ruda Ruch Bielszowice* – przykład regulacji koryt cieków umożliwiającej niezakłócony spływ i rekultywację powierzchni terenu. Obie fot. P. Bukowski

**Fig. 2.** The area of the main shafts of the KWK *Ruda Ruch Bielszowice* mine – an example of regulation of watercourse channels enabling uninterrupted runoff combined with land surface reclamation. Both photos by P. Bukowski
