**RAPORT Z PRAC PAŃSTWOWEGO INSTYTUTU GEOLOGICZNEGO**  
**– PAŃSTWOWEGO INSTYTUTU BADAWCZEGO**  
**W REJONIE OŁKUSKIM W ZWIĄZKU**  
**Z LIKWIDACJĄ KOPALŃ RUD CYNKU I OŁOWIU**  
**nr 9/2026**

Okres objęty raportem: **wrzesień 2026**

Raport przedstawia aktualną sytuację hydrogeologiczną i hydrologiczną w rejonie olkuskim, odnotowaną we wrześniu 2026 r. Zawiera on również informacje dotyczące zagrożeń związanych z powstawaniem zapadlisk w rejonie olkuskim i Trzebini.

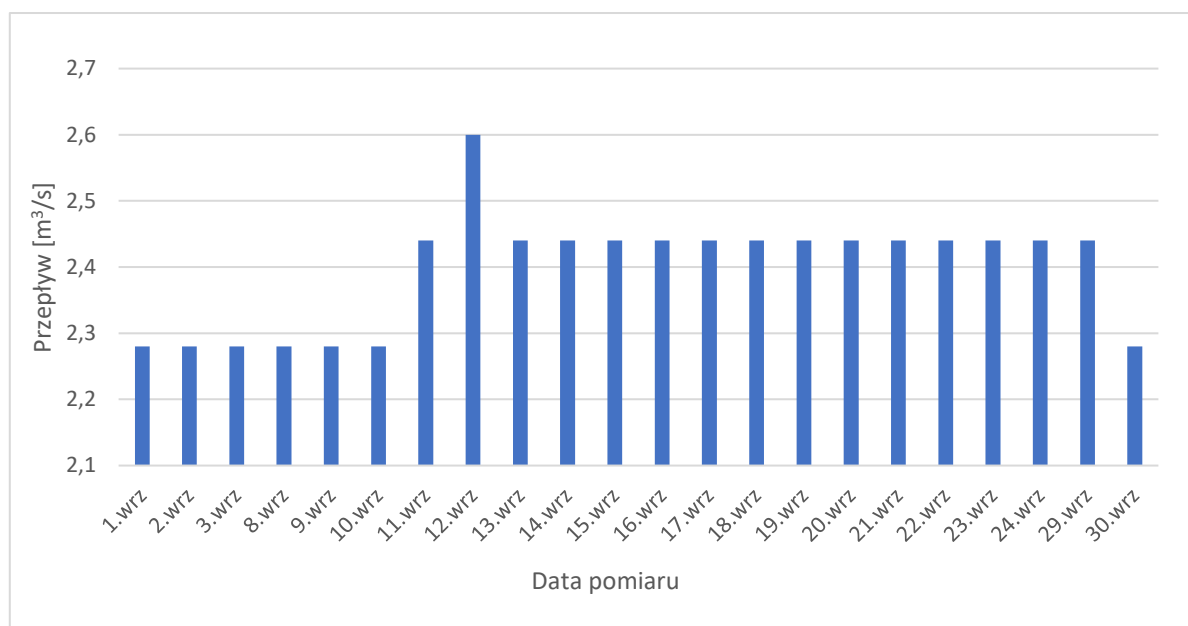
Ryc. 1. Wyniki pomiarów przepływów na rzece Biała Przemsza na stacji hydrologicznej w Sławkowie we wrześniu 2026 r. (źródło: IMGW).

Na terenie objętym badaniami zlokalizowana jest jedna stacja hydrologiczna IMGW, na której prowadzone są przez państwową służbę hydrologiczno-meteorologiczną (PSHM) pomiary stanu wód powierzchniowych. Stacja hydrologiczna nr 150190250 zlokalizowana jest na rzece Biała Przemsza w Sławkowie. Codzienne stany wody i przepływy wód dostępne są na stronie internetowej IMGW<sup>4</sup>. Przepływy wody w Białej Przemszy we wrześniu 2026 r. przedstawiono w Tab. 1 oraz na Ryc. 1.

W porównaniu do danych pomiarowych z poprzedniego miesiąca, we wrześniu br. odnotowano wyższe wartości przepływów: minimalnego o 0,32 m<sup>3</sup>/s, natomiast średniego o 0,07 m<sup>3</sup>/s. Wartość przepływu maksymalnego jest taka sama jak w poprzednim miesiącu. Na stronie internetowej IMGW brak jest danych o przepływie w dniach 4-7.09. oraz 25-28.09.

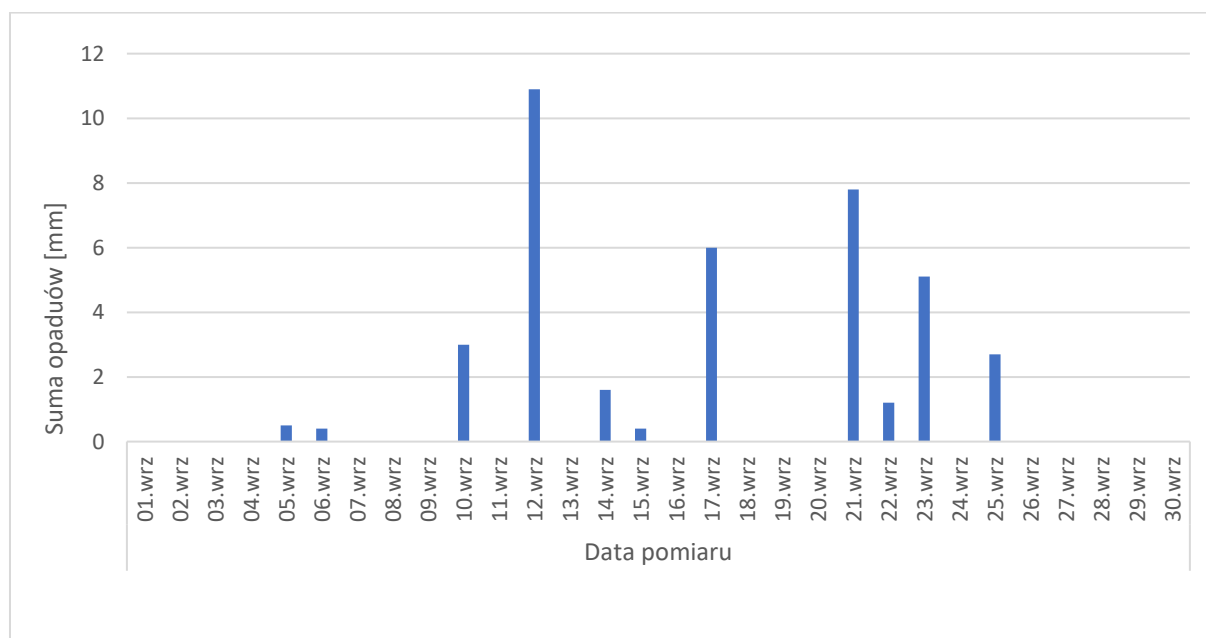
Ryc. 2. Suma opadów dobowych na stacji meteorologicznej IMGW w Troksie we wrześniu 2026 r. (źródło: IMGW).

W obszarze objętym badaniami, w miejscowości Troks, zlokalizowana jest jedna stacja meteorologiczna IMGW, w której prowadzone są przez państwową służbę hydrologiczno-meteorologiczną (PSHM) pomiary wysokości opadu. Codzienne wartości opadu dostępne są na stronie internetowej IMGW<sup>5</sup>. Suma dobowych opadów została przedstawiona na Ryc. 2.

Maksymalny dobowy opad w wysokości 10,9 mm odnotowano w dniu 12 września br. Suma opadów we wrześniu 2026 r. wyniosła 39,6 mm i była niższa niż w miesiącu poprzednim. Stacja pomiarowa w Troksie prowadzi obserwacje opadów od początku 2023 r. Suma opadów we wrześniu w latach 2023–2025 wyniosła odpowiednio: 55,2 mm, 114,1 mm oraz 77,4 mm. Wartość odnotowana we wrześniu 2026 r. jest wyraźnie niższa niż w latach poprzednich.

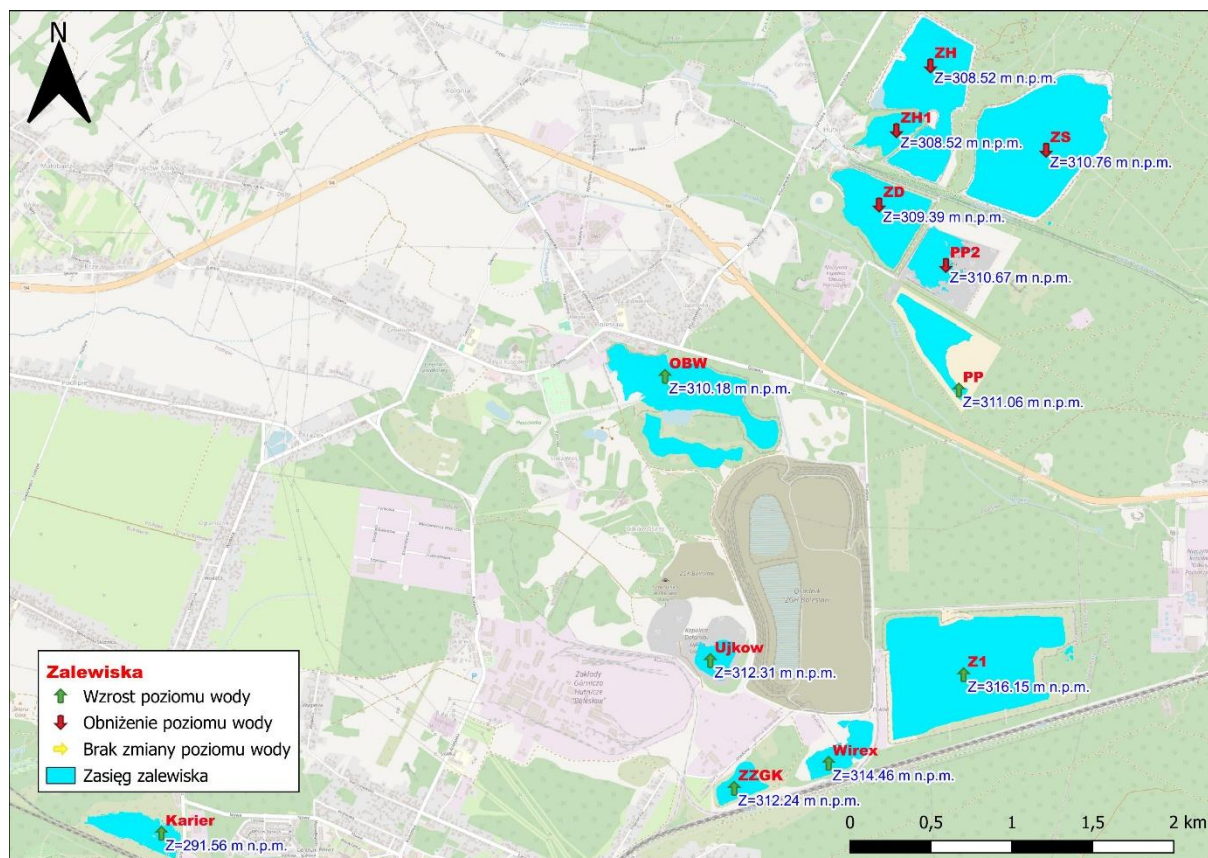
Ryc. 3. Mapa zalewisk w rejonie olkuskim (na podstawie pomiarów ZGH „Bolesław”) stan na 23.09.2026 r. Strzałkami oznaczono zmianę położenia zwierciadła wody w stosunku do poziomu raportowane w poprzednim Raporcie<sup>8</sup> (opracowanie własne PIG-PIB).

Przyrosty rzędnej zwierciadła wody w zalewiskach na przestrzeni ostatniego miesiąca zaobserwowano w zalewiskach zlokalizowanych w południowej części obszaru. Wynosiły one od 0,01 m w zalewisku Obwodnica (OBW) i Pole Pomorzany (PP) do 0,17 m w zalewisku ZZGK. W zalewiskach północnych zaobserwowano niewielkie spadki poziomu wody, które są bezpośrednim skutkiem odprowadzania wód z zalewisk Dąbrówka i Hutki do kanału Sztolni Ponikowskiej. Największy spadek zaobserwowano w zalewisku Szczakowa (ZS) – 0,09 m. W zalewiskach Hutki (ZH), Hutki 1 (ZH1), Dąbrówka (ZD), Pole Pomorzany (PP) i Pole Pomorzany 2 (PP2) zmiana poziomu wody miała zakres do kilku centymetrów. W zalewisku Dąbrówka brak jest istotnych zmian położenia zwierciadła wody, wahania osiągają wartość jednego centymetra. Wskazuje to na zrównoważenie się dopływu wód podziemnych do zalewiska z odpływem przez wybudowane przepusty.

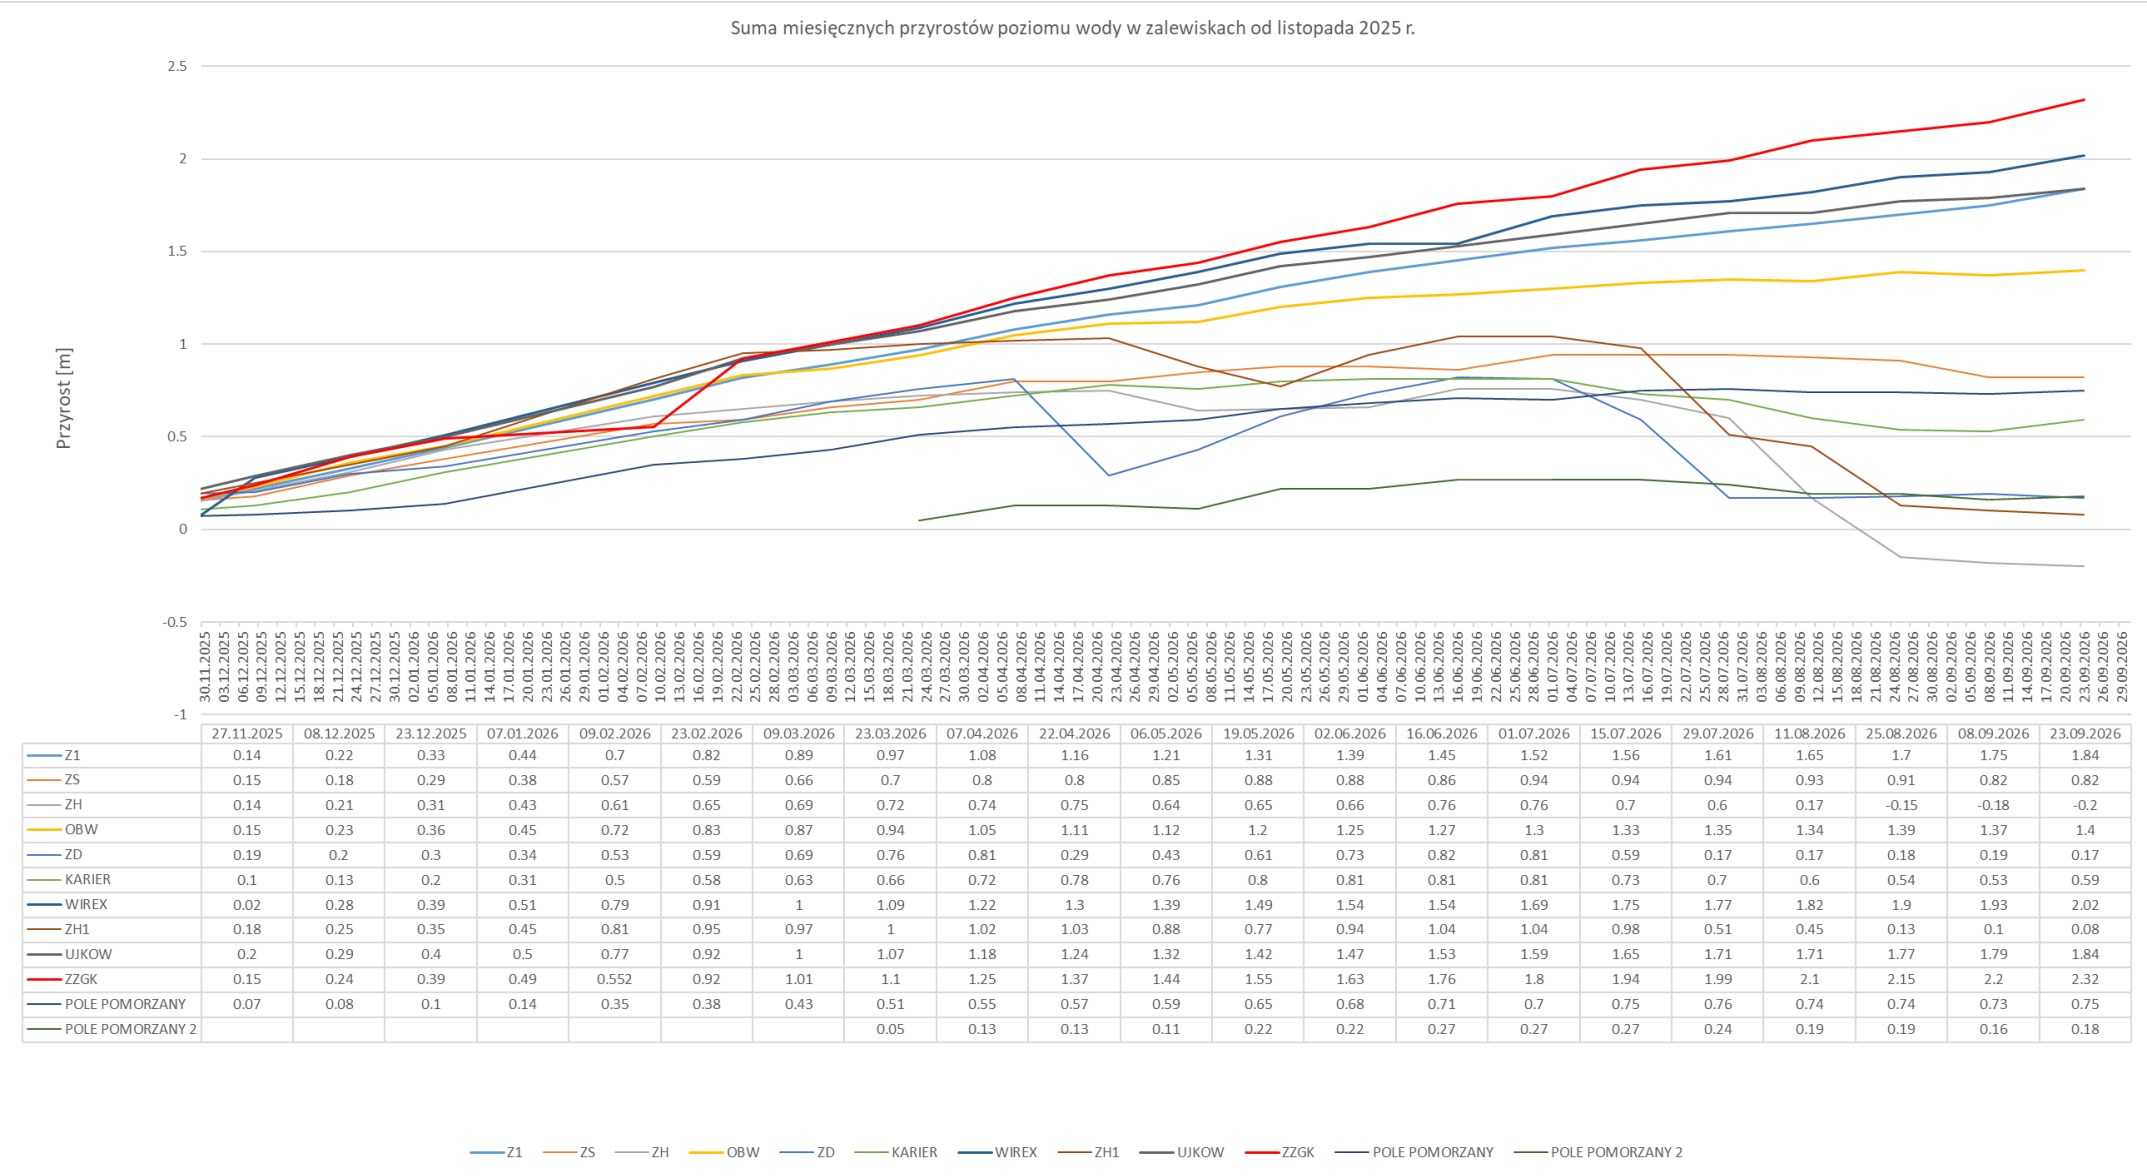
Ryc. 4. Przyrost poziomu wody w zalewiskach od listopada 2025 r do września 2026 r. (lokalizacja zalewisk przedstawiona na Ryc. 3) (opracowanie własne PIG-PIB).

Informacje na temat zmiany położenia zwierciadła wody w zalewiskach w okresie od listopada 2025 r. przedstawiono na Ryc. 4. W okresie ostatnich dziesięciu miesięcy obserwowany jest stały przyrost poziomu wody w zalewiskach położonych w południowej części omawianego rejonu: OBW, ZZGK, Wirex, Ujków i Z1. Sumarycznie wynosi on od 1,4 m (OBW) do 2,32 m (ZZGK). W zalewisku Hutki (ZH) aktualna rzędna lustra wody jest niższa o 0,20 m niż w listopadzie 2025 r. Wyraźnie zaznacza się wpływ zrzutu wody z zalewisk północnych w ogólnym obrazie zmian położenia zwierciadła w zalewiskach.

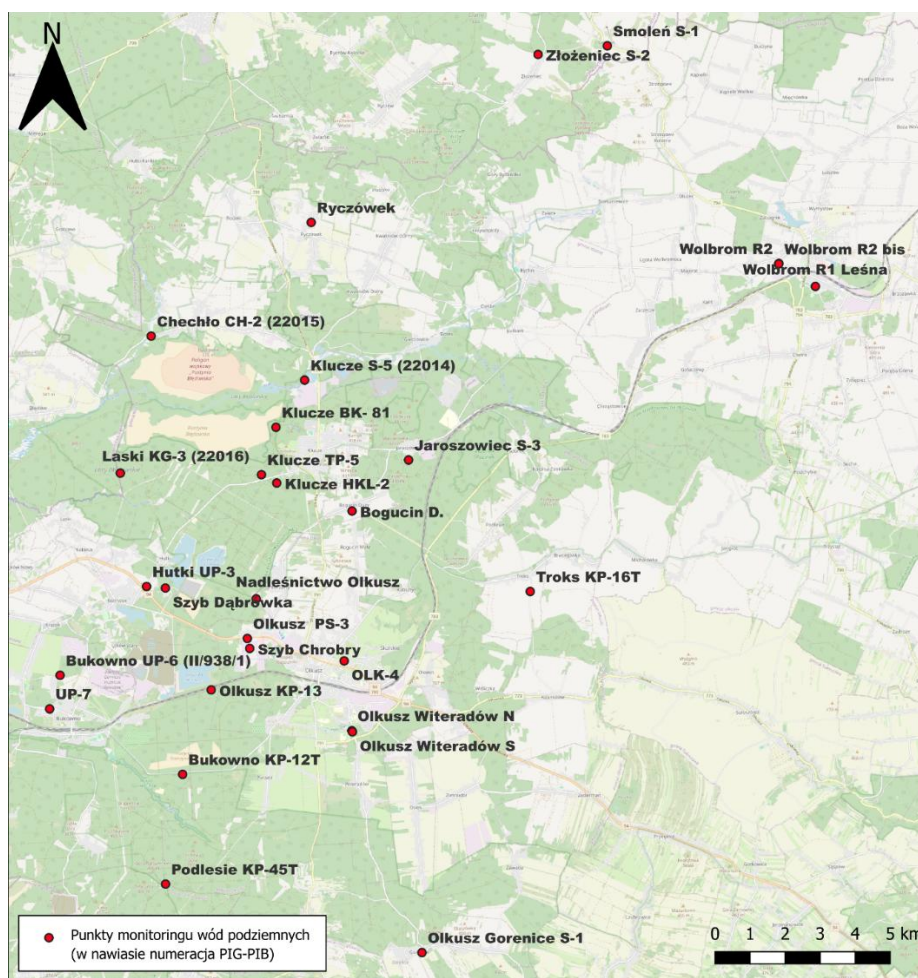
Ryc. 5. Lokalizacja punktów monitoringu wód podziemnych w rejonie olkuskim (opracowanie własne PIG-PIB).

Badania monitoringowe stanu zwierciadła wód podziemnych w obszarze olkuskim prowadzone są w 29 punktach pomiarowych należących do kilku sieci pomiarowych (sieć obserwacyjna PIG-PIB, sieć ZGH „Bolesław”, lokalne wodociągi). Lokalizację punktów pomiarowych obsługiwanych przez PIG-PIB przedstawiono na Ryc. 5. Monitorowane są poziomy w wodonośnym piętrze triasu i jury. Obecnie brak punktów obserwacyjnych w czwartorzędowym piętrze wodonośnym. Wyniki pomiarów przedstawiono w Tab. 3. Równoległe z PIG-PIB, pomiary stanu zwierciadła wód podziemnych w otworach badawczych własnej sieci pomiarowej prowadzi także ZGH „Bolesław”, publikując wyniki pomiarów (głębokości i rzędne zwierciadła w szybie Chrobry i Dąbrówka, pomiary w otworach geotechnicznych w centralnej części Bolesławia)<sup>9</sup>.

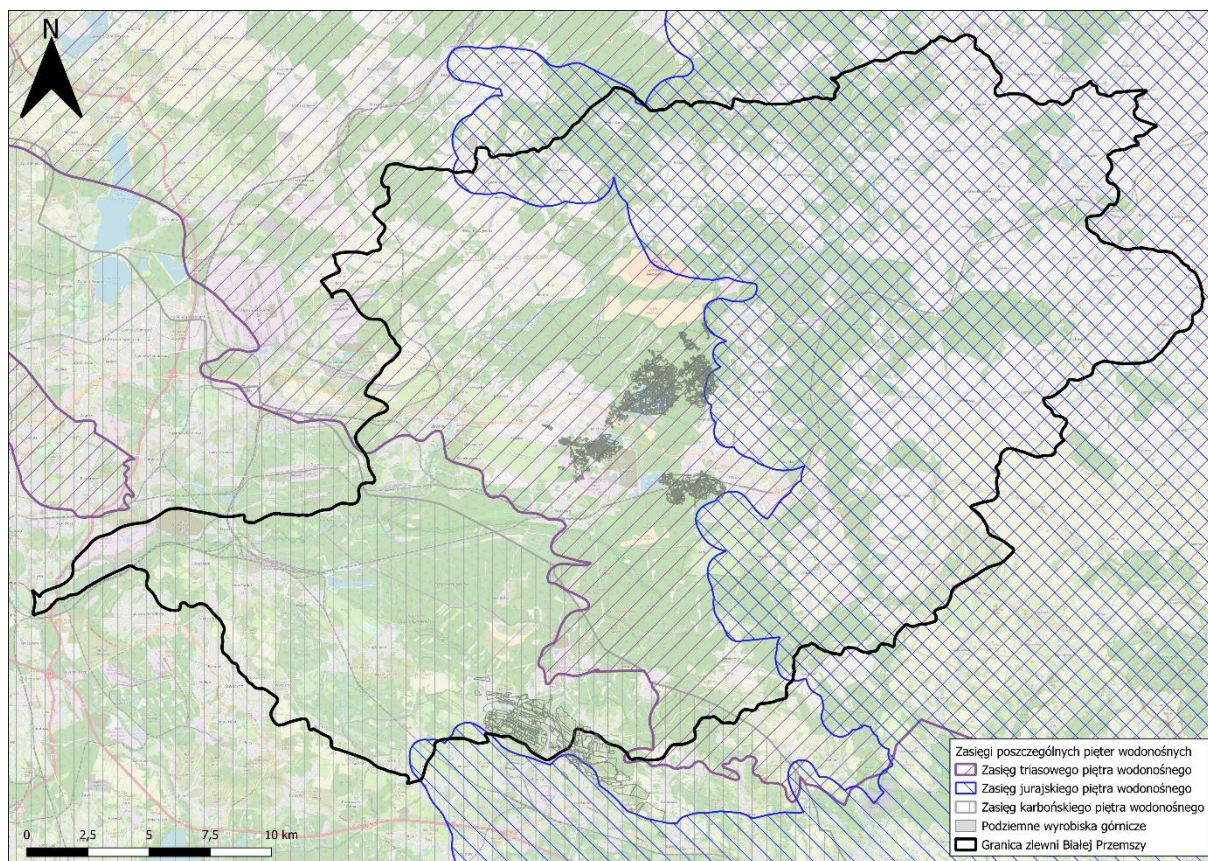
Ryc. 6. Zasięg występowania głównych pięter wodonośnych. (na podstawie MGP 1:500 000, PIG-PIB 2024 r., opracowanie własne PIG-PIB).

Analizę położenia zwierciadła wód podziemnych wykonano w oparciu o pomiary pozyskane we wrześniu 2026 r. z 29 punktów obserwacyjnych. Uwzględniono również dane z kopalń odkrywkowych w Jaroszowcu oraz w Sierszy. W niniejszym raporcie analiza uwzględnia dane pozyskane od ZGH „Bolesław” oraz z raportów SRK dotyczących działań prowadzonych w rejonie Trzebini. Wykonano ponowną interpretację położenia zwierciadła wód w triasowym piętrze wodonośnym, izolowanym lokalnie od powierzchni utworami kajpru. Na Ryc. 6 przedstawiono zasięg występowania poszczególnych pięter wodonośnych.

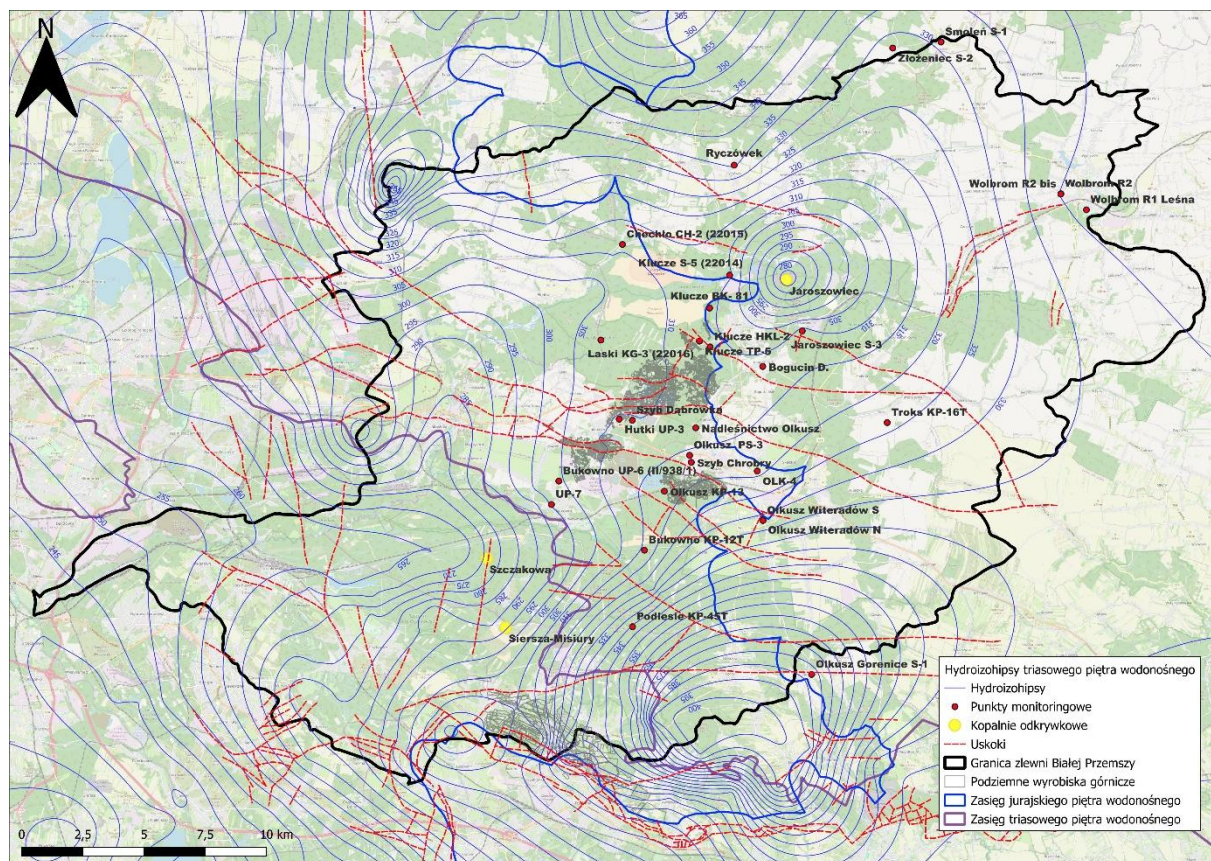
Ryc. 7. Rozkład rzędnych zwierciadła wód podziemnych w triasowym (w zasięgu występowania) i czwartorzędowym pięttrze wodonośnym, stan na wrzesień 2026 r (opracowanie własne PIG-PIB).

Położenie zwierciadła wód podziemnych przedstawiono na Ryc. 7. Hydroizohipsy wyznaczono na podstawie danych z punktów monitoringowych. Rozkład odzwierciedla ciśnienia w triasowym piętrze wodonośnym w zasięgu jego występowania. W południowo-zachodniej części obszaru, gdzie brak jest triasowego piętra wodonośnego, hydroizohipsy odzwierciedlają warunki w czwartorzędowym piętrze wodonośnym. Bazą drenażu jest obszar wyrobiska Szczakowa i Kanał Główny oraz rzeka Biała Przemsza w środkowym i dolnym jej odcinku (zachodnia część obszaru objętego badaniami). Rzędne zwierciadła wody w bazach drenażu wynoszą około 260 – 290 m n.p.m. Najwyższe ciśnienia występują na północ, wschód i południe od rejonu dawnej eksploatacji kopalni „Olkusz-Pomorzany”.

W centralnej części obszaru objętego działaniami górnictwymi kopalni rud cynku i ołowiu, poziom zwierciadła wody we wrześniu br. utrzymywał się na wysokości około 310 m n.p.m. a regionalny przepływ wód następował z kierunku północnego, wschodniego i południowego w kierunku zachodnim.

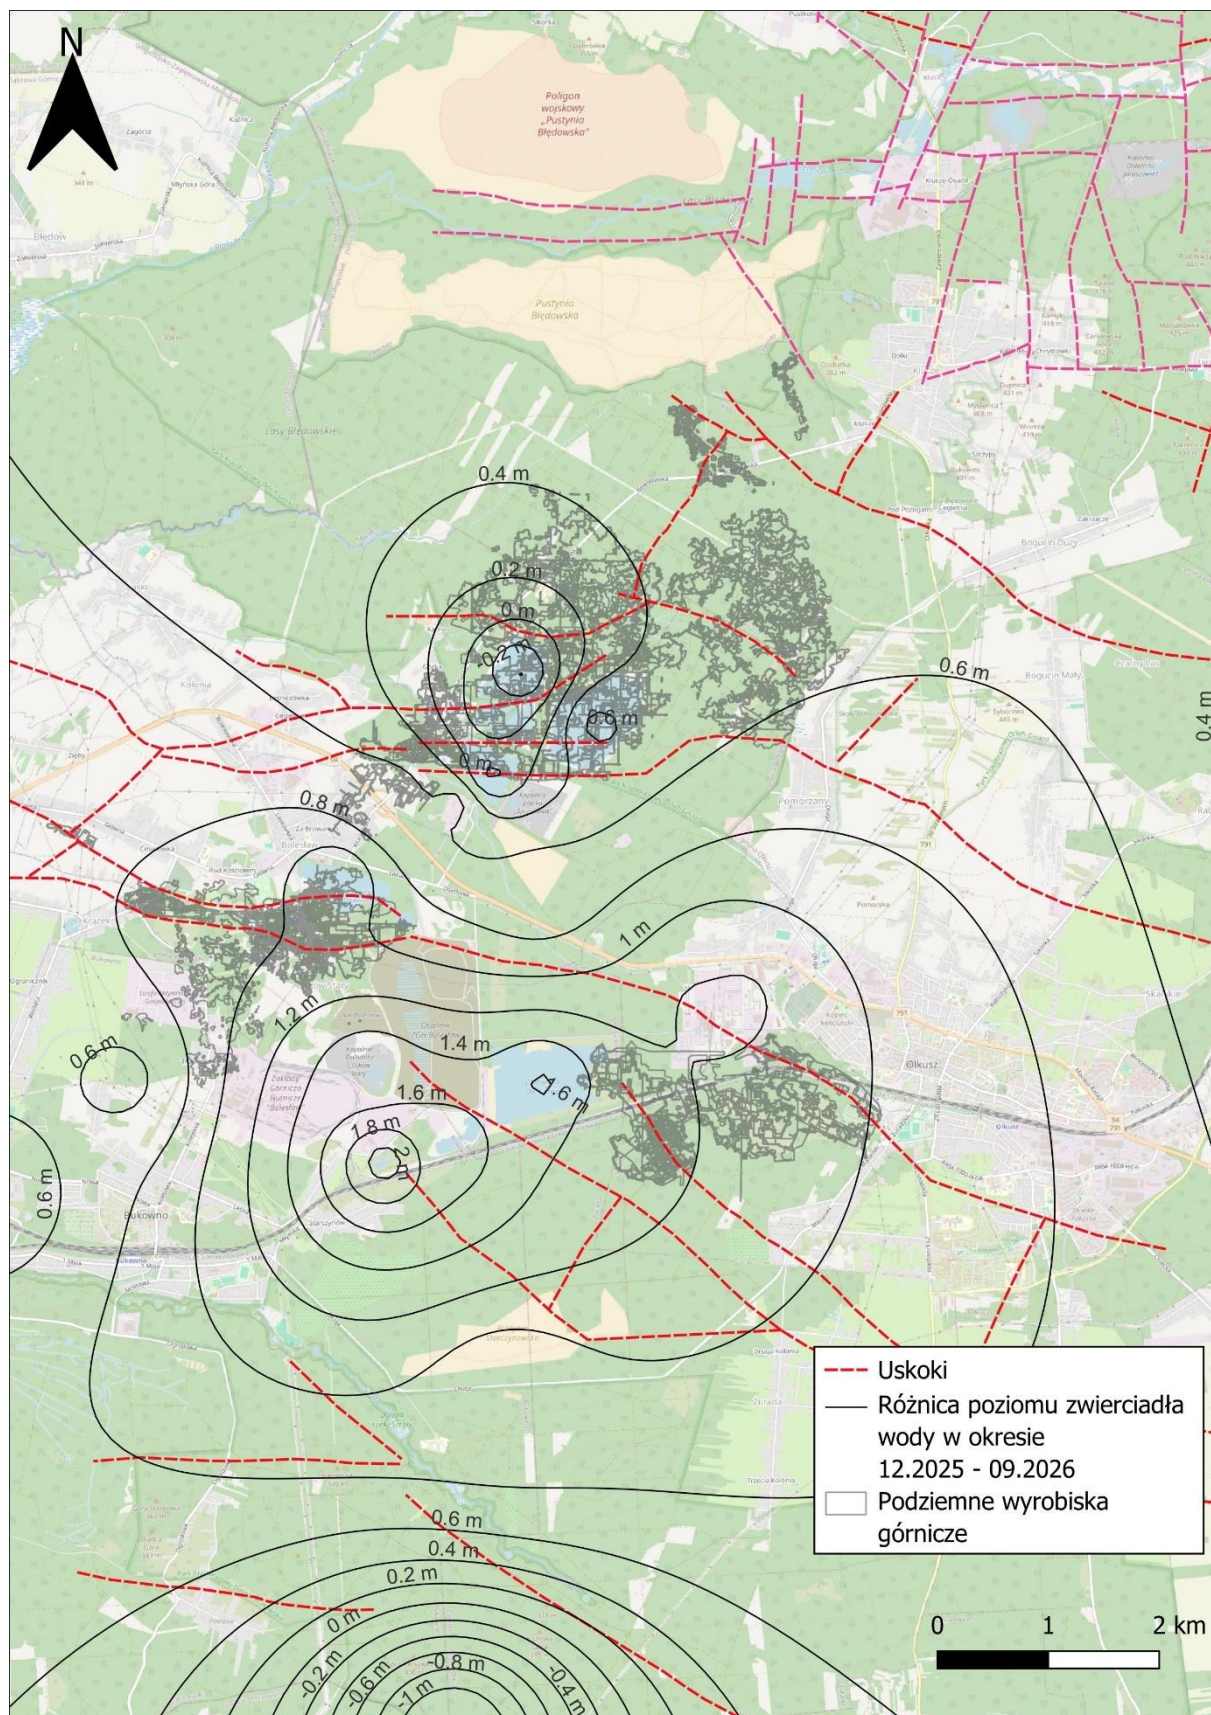
Ryc. 8. Zmiana położenia zwierciadła wody w piętrze triasowym w okresie od grudnia 2025 r. do września 2026 r (opracowanie własne PIG-PIB).

W celu konstrukcji mapy zmian położenia zwierciadła wód podziemnych piętra triasowego porównano wyniki pomiarów położenia zwierciadła wody wykonane w grudniu 2025 i wrześniu 2026 r. Na ich podstawie opracowano mapę zmian położenia zwierciadła wód podziemnych dla okresu grudzień 2025 - wrzesień 2026 (10 miesięcy) – Ryc. 8.

Zmiana położenia zwierciadła wody w punktach monitoringowych dla okresu grudzień 2025 - wrzesień 2026 wynosiła od -1,93 m (Troks KP-16T) do +2,08 m (zalewisko ZZGK). W rejonie zalewisk w Hutkach widoczne jest obniżenie rzędnej wody poniżej poziomu z grudnia 2025 r. na co wpływ ma zrzut wód z zalewisk.

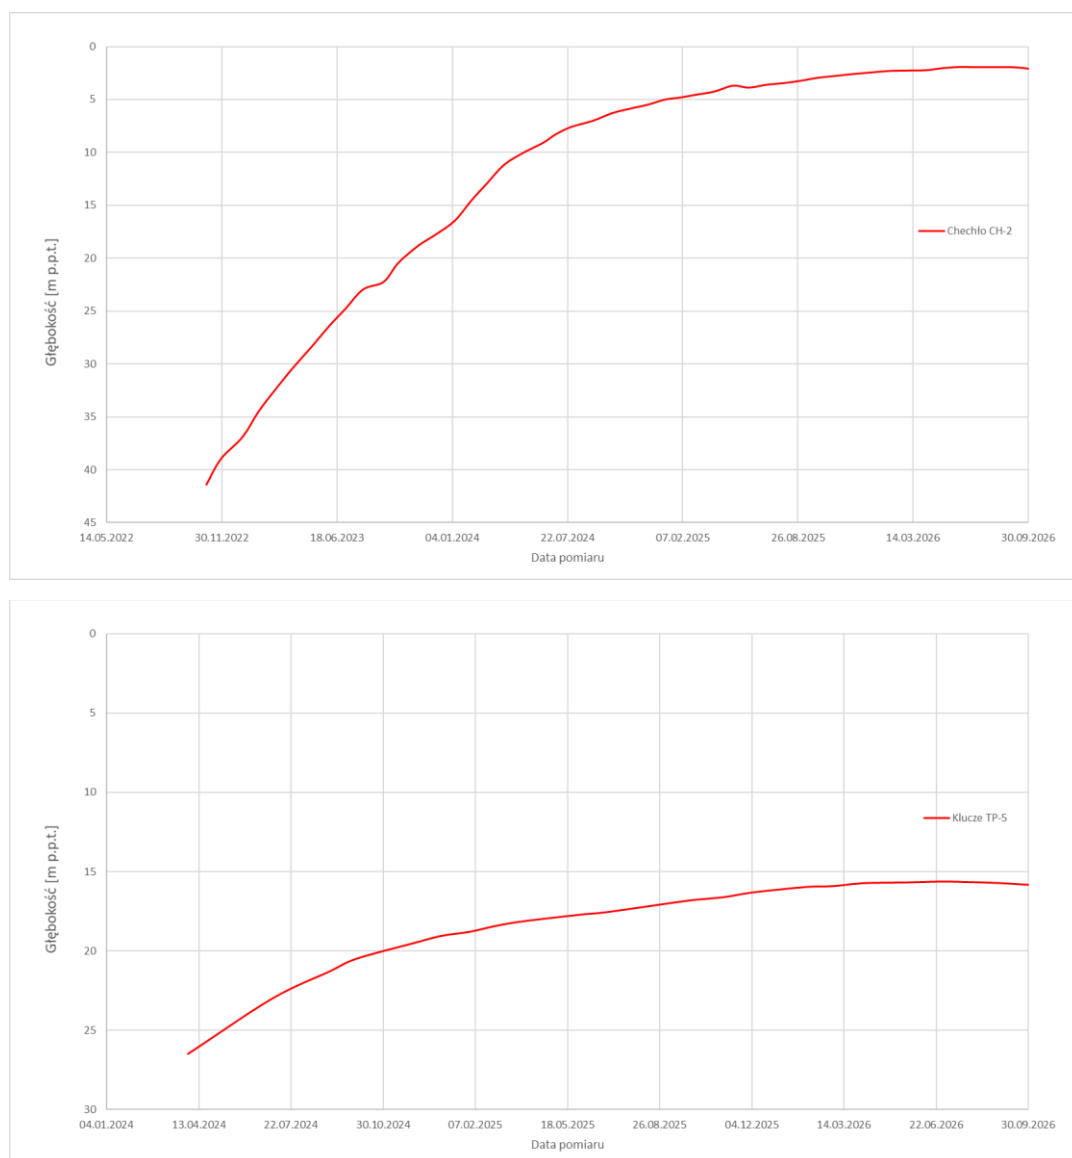
Ryc. 9. Wykresy zmian położenia zwierciadła wody w wybranych punktach monitoringowych (opracowanie własne PIG-PIB).

Otwory obserwacyjne zlokalizowane na północ i północny-zachód od centrum wydobywania rud cynku i ołowiu, tj. Chechło CH-2, Laski KG-3, Klucze TP-5, Klucze S-5, Klucze HKL-2, Klucze BK-81, Hutki UP-3 wykazywały do lipca 2026 r. stały trend podnoszenia się zwierciadła wody, o podobnej do siebie dynamice wzrostu, a w następnym okresie niewielki spadek (Ryc. 9). W porównaniu do pomiarów z poprzedniego miesiąca zauważalne jest obniżanie się poziomu zwierciadła wody (od -0,06 m w Laski KG-3 do -0,16 m w otworze Chechło CH-2).

Miesięczna zmiana położenia zwierciadła wody w punktach monitoringowych wykazała, że w otworach: Olkusz KP-13, Olkusz PS-3, Bukowno KP-12T, Bukowno UP-6 zlokalizowanych w centralnej części obszaru objętego działaniami górnictwami kopalń rud cynku i ołowiu, nastąpiła dalsza odbudowa zwierciadła wód podziemnych. Wzrost poziomu zwierciadła we wrześniu 2026 r. w odniesieniu do stanu z poprzedniego miesiąca wynosił od 0,01 m (Olkusz PS-3) do 0,09 m (Olkusz KP-13).

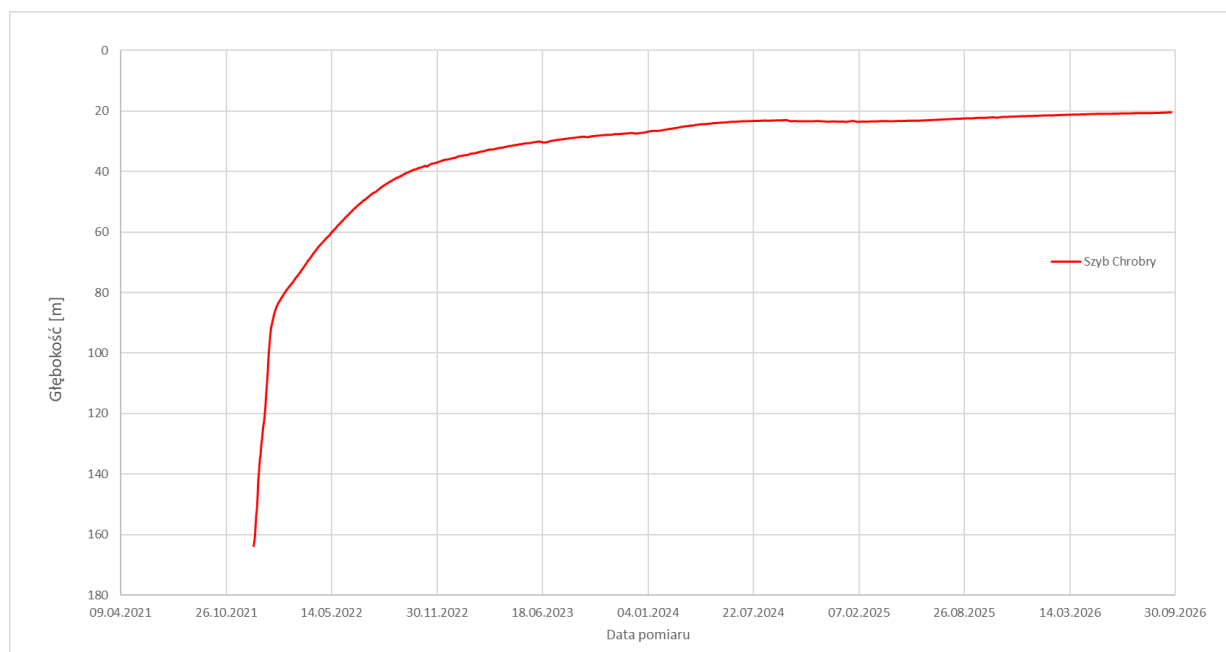
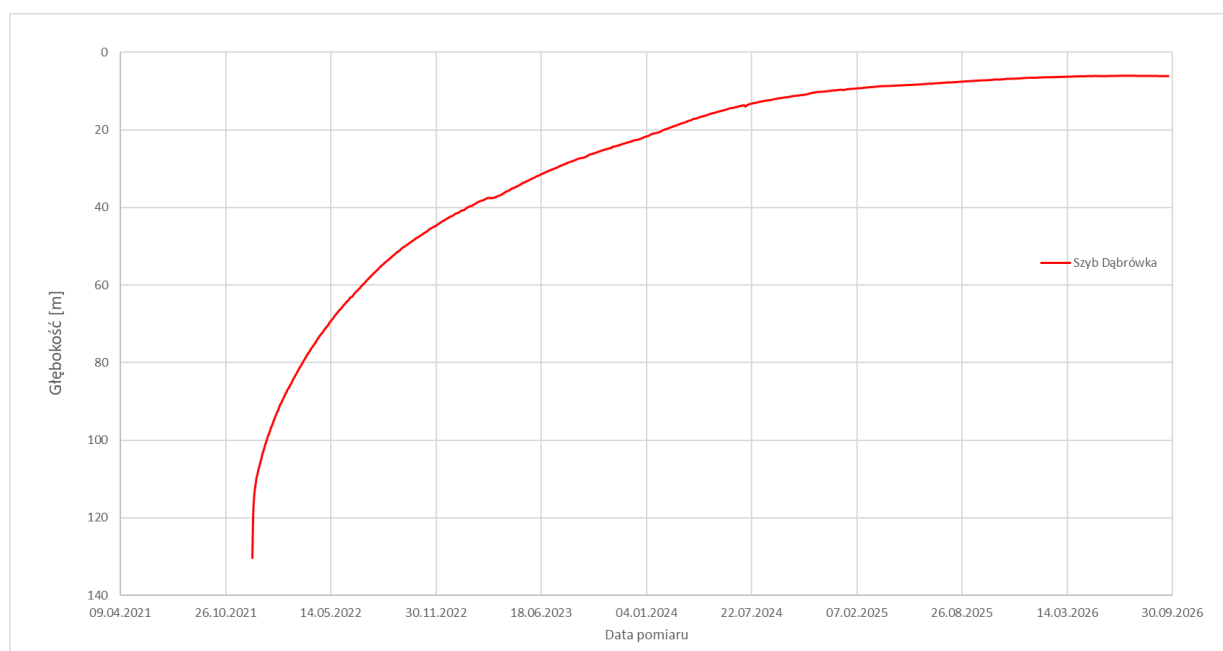
Ryc. 10. Wykresy zmian położenia zwierciadła wody w szybie Dąbrówka oraz Chrobry (opracowanie własne PIG-PIB).

Na Ryc. 10 przedstawiono zmiany położenia zwierciadła wody w szybach ZGH „Bolesław”: Dąbrówka i Chrobry. W szybie Dąbrówka miesięczna zmiana położenia zwierciadła wody we wrześniu 2026 r. wyniosła -0,06 m, a w szybie Chrobry odnotowano wzrost o 0,22 m.

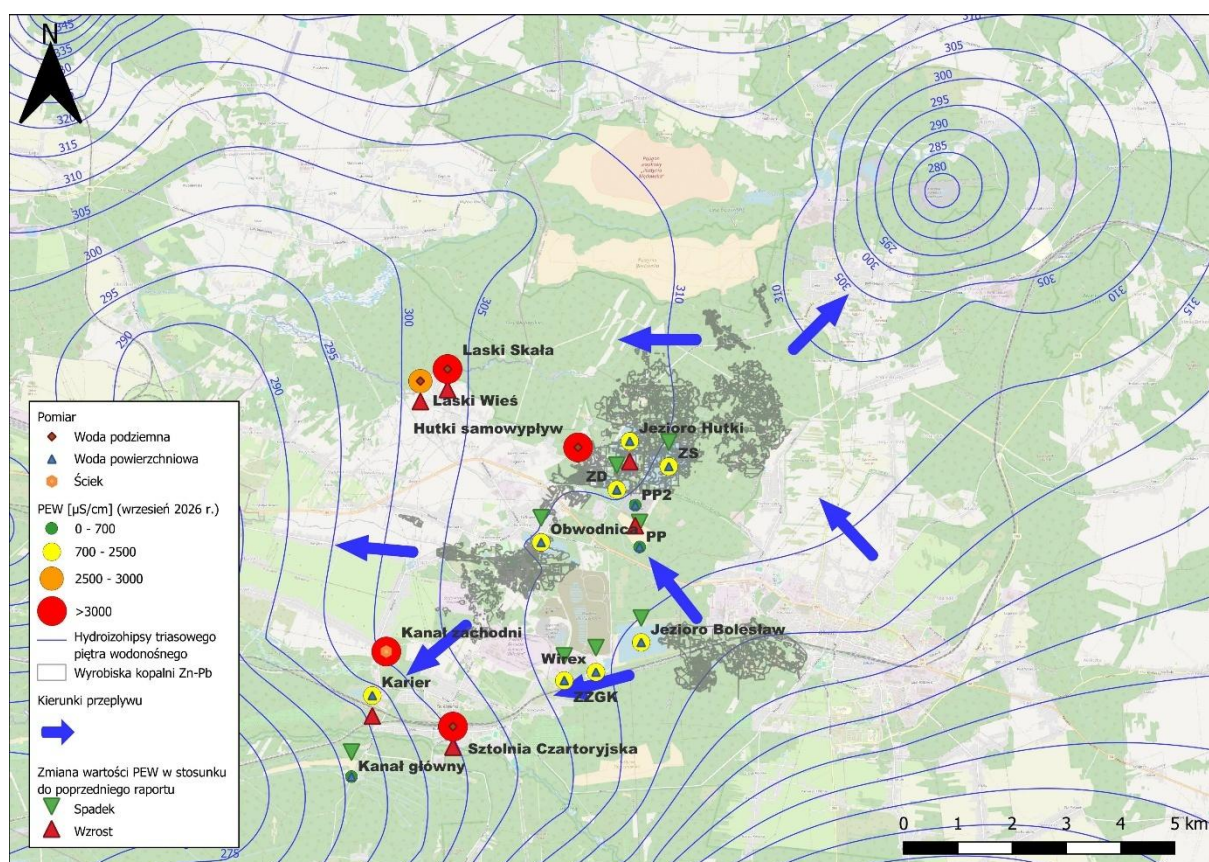
Ryc. 11. Mapa rozkładu przewodności elektrolitycznej właściwej (PEW) w obszarze badań (wrzesień 2026 r.) (opracowanie własne PIG-PIB).

Rozkład przestrzenny wskazuje na podwyższone wartości w punktach pomiarowych zlokalizowanych na kierunku przepływu wód podziemnych przez wyrobiska kopalń Zn-Pb (Ryc. 11). W tych punktach zauważalne jest utrzymywanie się wysokiego poziomu PEW na przestrzeni ostatnich miesięcy, kiedy prowadzone były pomiary. Najwyższą wartość oraz jednocześnie najwyższy przyrost poziomu PEW odnotowano w Sztolni Czartoryskiej odprowadzającej wody z obszaru, w którym dokonywana była eksploatacja - 4900  $\mu\text{S}/\text{cm}$  (+833  $\mu\text{S}/\text{cm}$ ).

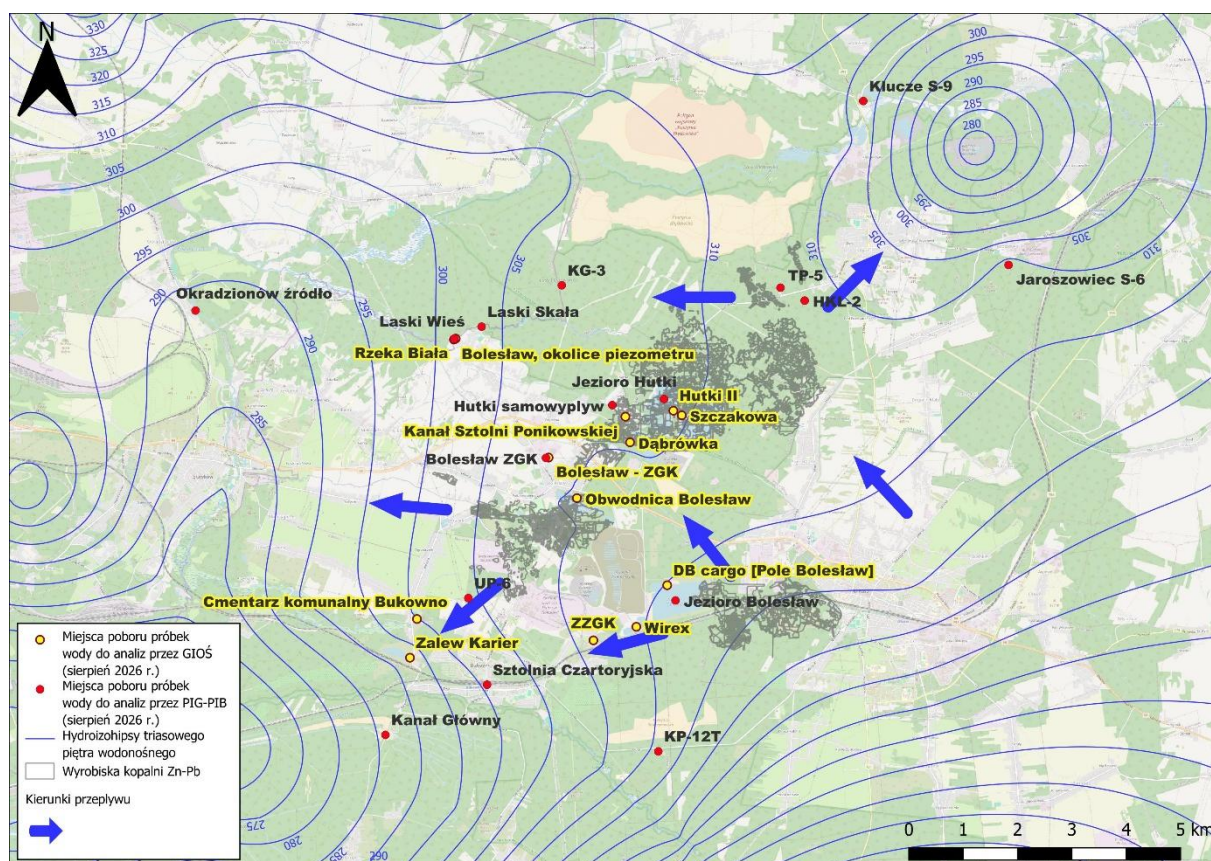
Ryc. 12. Lokalizacja miejsc poboru próbek wody do analiz przez GIOŚ i PIG-PIB w centrum regionu olkuskiego (opracowanie własne PIG-PIB).

Na rycinie 12 przedstawiono lokalizacje miejsc poboru próbek wody do analiz pobranych przez GIOŚ i PIG-PIB w sierpniu 2026 r, natomiast niżej w Tabeli 5. wyniki analiz.

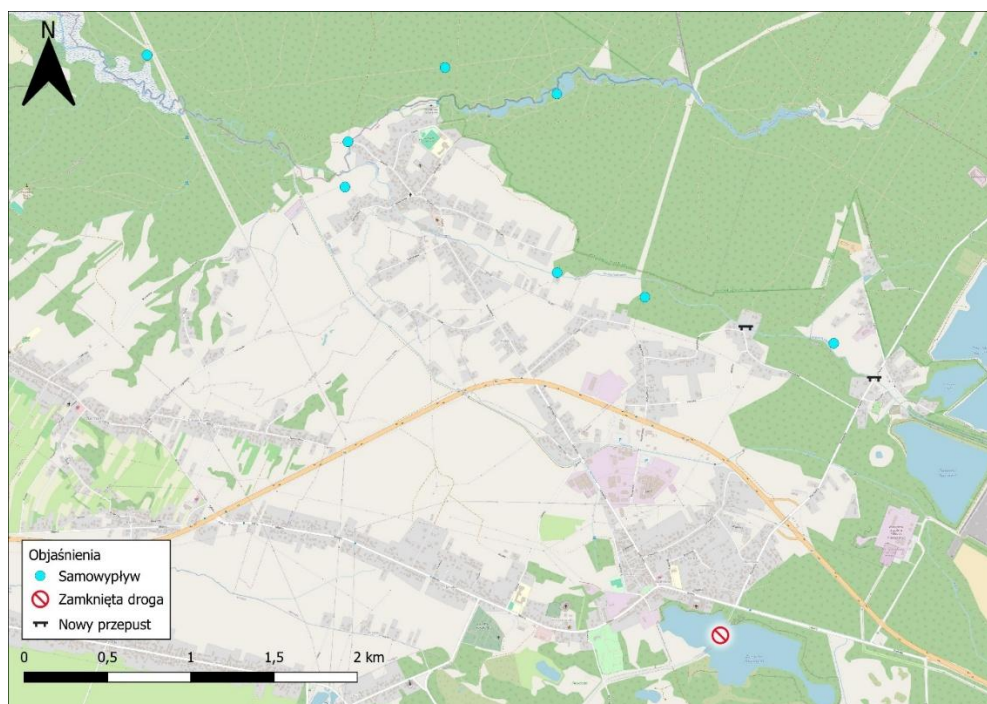
Ryc. 13. Lokalizacja samowypływów w otworach i źródłach oraz zamkniętych dróg i nowych przepustów (opracowanie własne PIG-PIB).

Na poniższej mapie (Ryc. 13) zostały oznaczone samowypływy wody podziemnej związane z dawnymi otworami złożowymi i odnawiającymi się źródłami. Oznaczone zostały również miejsca, w których zamknięte zostały przejazdy na drogach powiatowych (Obwodnica Bolesławia), a także lokalizacje nowych przepustów w biegu kanału Sztolni Ponikowskiej.
