**RAPORT Z PRAC PAŃSTWOWEGO INSTYTUTU GEOLOGICZNEGO**  
**– PAŃSTWOWEGO INSTYTUTU BADAWCZEGO**  
**W REJONIE OLKUSKIM W ZWIĄZKU**  
**Z LIKWIDACJĄ KOPALŃ RUD CYNKU I OŁOWIU**  
**nr 8/2026**

Okres objęty raportem: **sierpień 2026**

Raport przedstawia aktualną sytuację hydrogeologiczną i hydrologiczną w rejonie olkuskim, odnotowaną w sierpniu 2026 r. Zawiera on również informacje dotyczące zagrożeń związanych z powstawaniem zapadlisk w rejonie Olkusza i Trzebini.

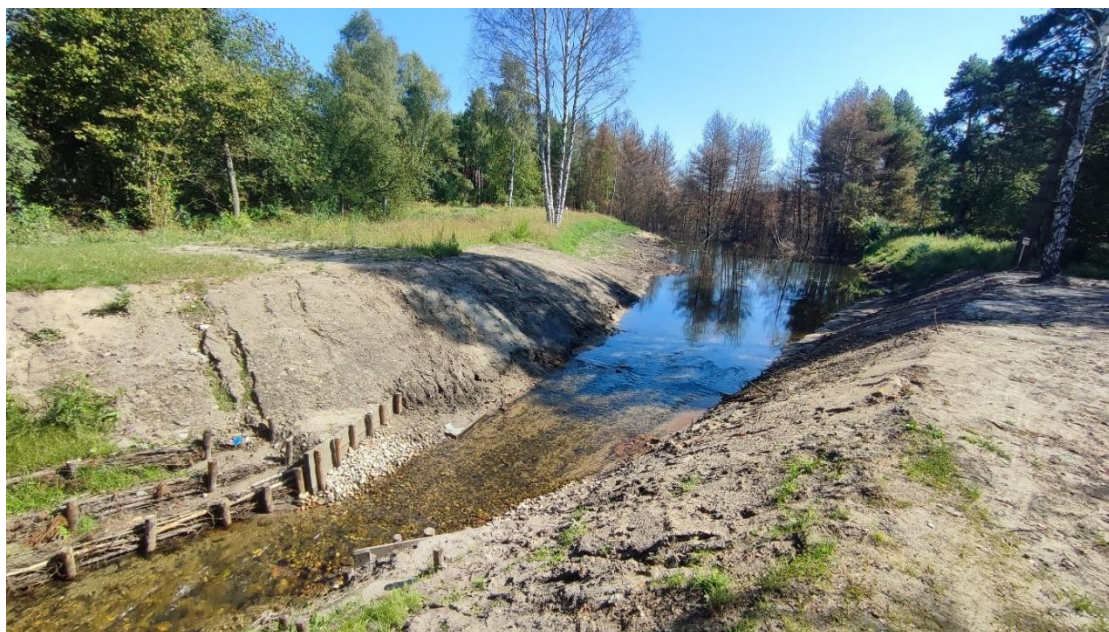
*Fot. 1. Stan wody w zalewisku Hutki 1 (fot. PIG-PIB, 27.08.2026 r.)*

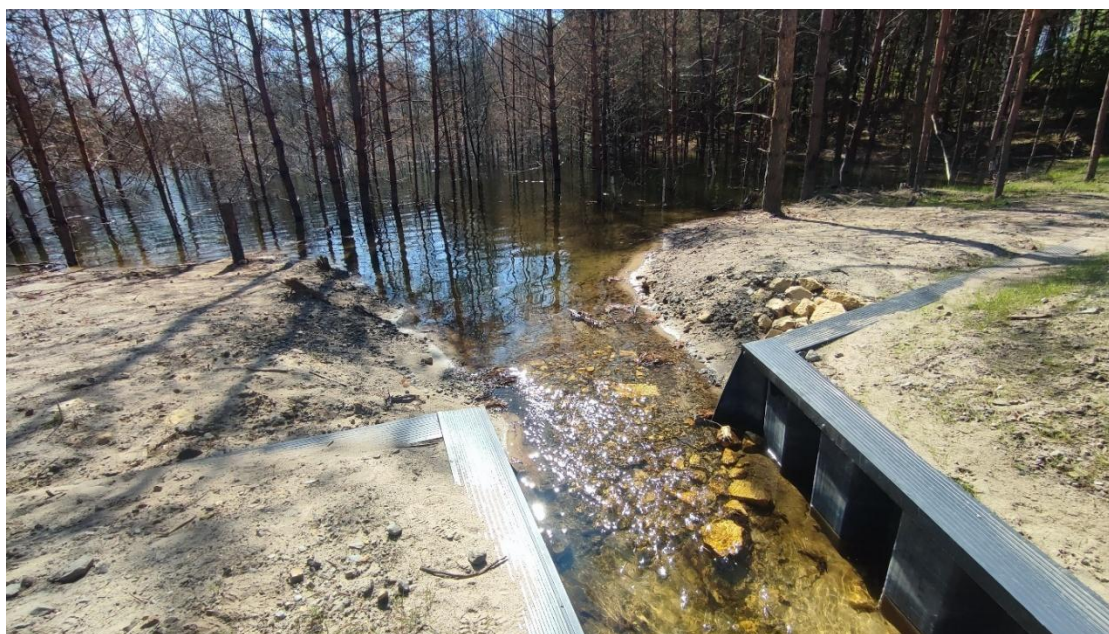
wahania osiągają wartość jednego centymetra. Wskazuje to na ustabilizowanie się dopływu wód podziemnych do zalewiska z odpływem przez wybudowany przepust (Fot. 2) Obniżenie nastąpiło również w zalewisku Karier i wyniosło 0,16 m w ciągu ostatniego miesiąca.

*Fot. 2. Stan wody w zalewisku Dąbrówka – ujście do kanału odprowadzającego wodę (fot. PIG-PIB, 27.08.206 r.)*

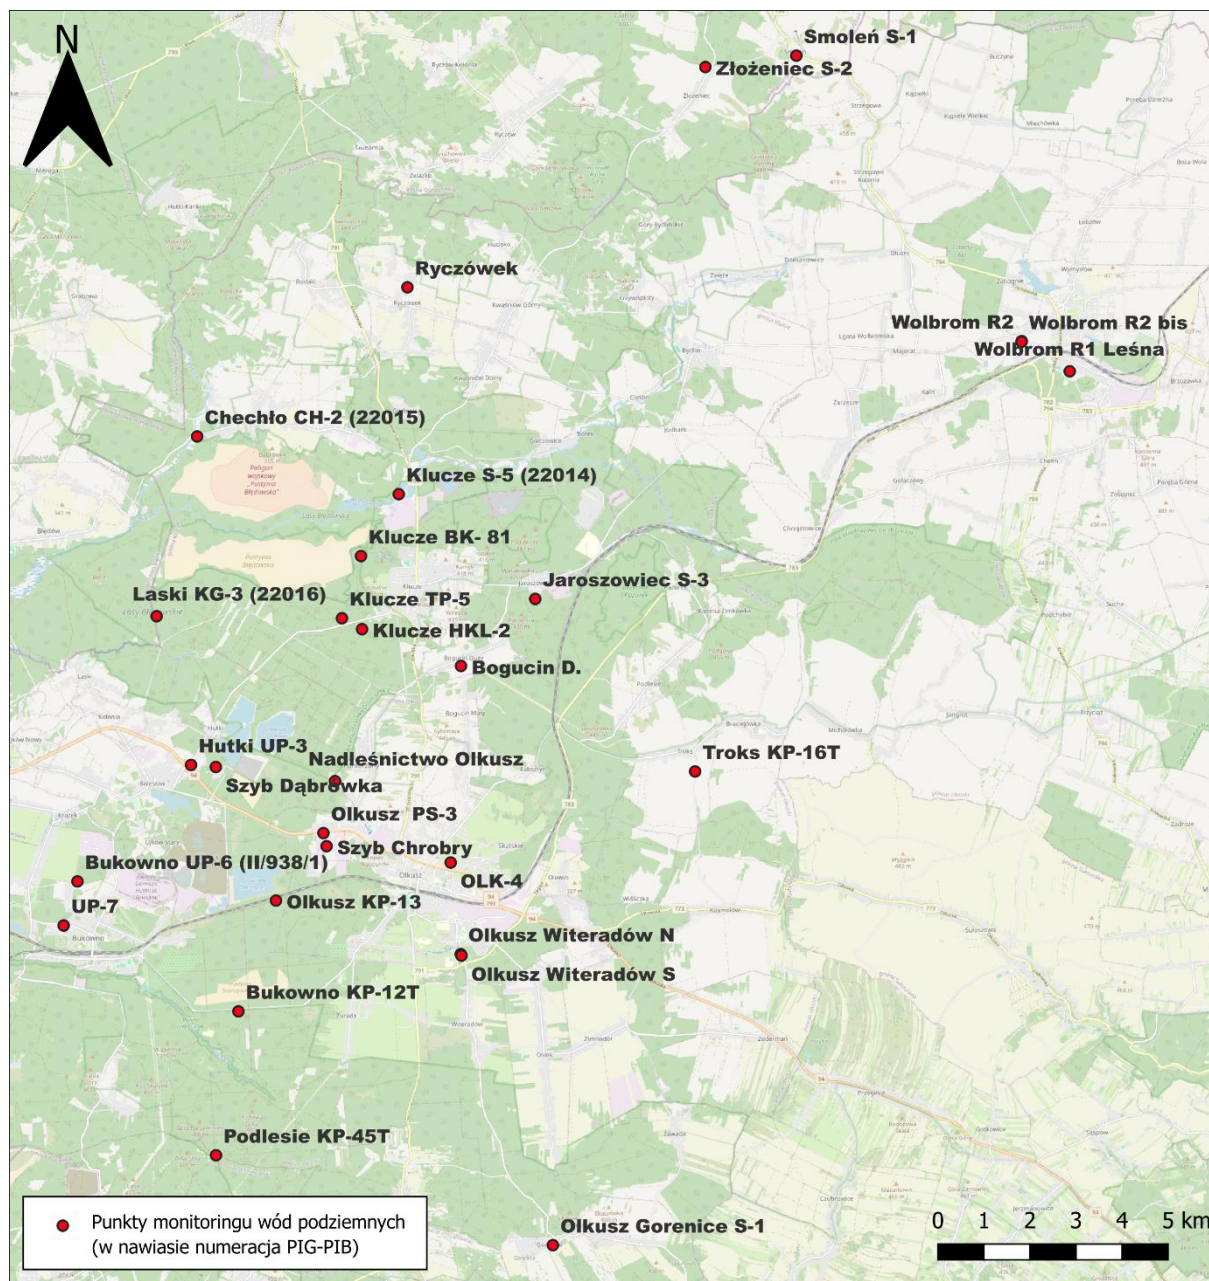
Ryc. 7. Lokalizacja punktów monitoringu wód podziemnych w rejonie olkuskim.

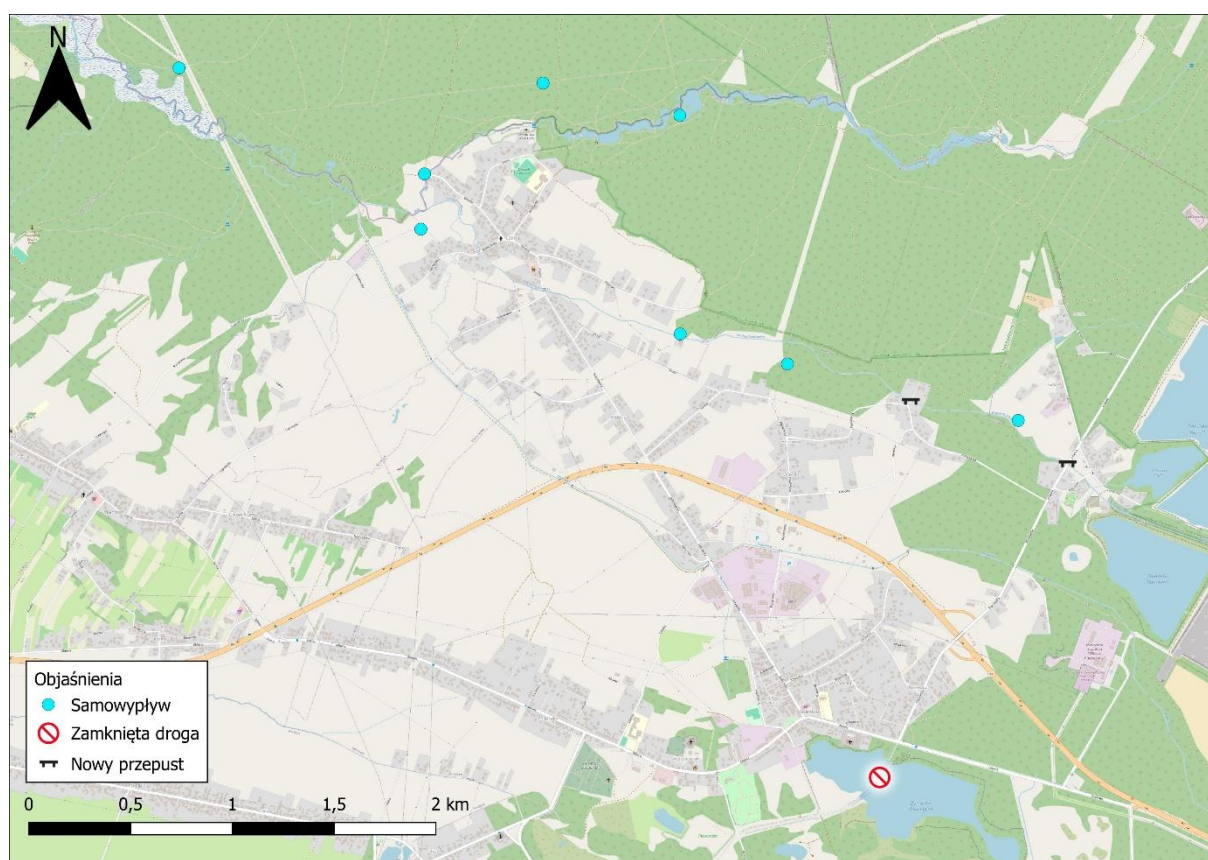
Na poniższej mapie (Ryc. 20) zostały oznaczone samowypływy wody podziemnej związane z dawnymi otworami złożowymi i odnawiającymi się źródłami. Oznaczone zostały również miejsca, w których zamknięte zostały przejazdy na drogach powiatowych (Obwodnica Bolesławia), a także lokalizacje nowych przepustów w biegu Sztolni Ponikowskiej.

Ryc. 20. Lokalizacja samowypływów w otworach i źródłach oraz zamkniętych dróg i nowych przepustów.

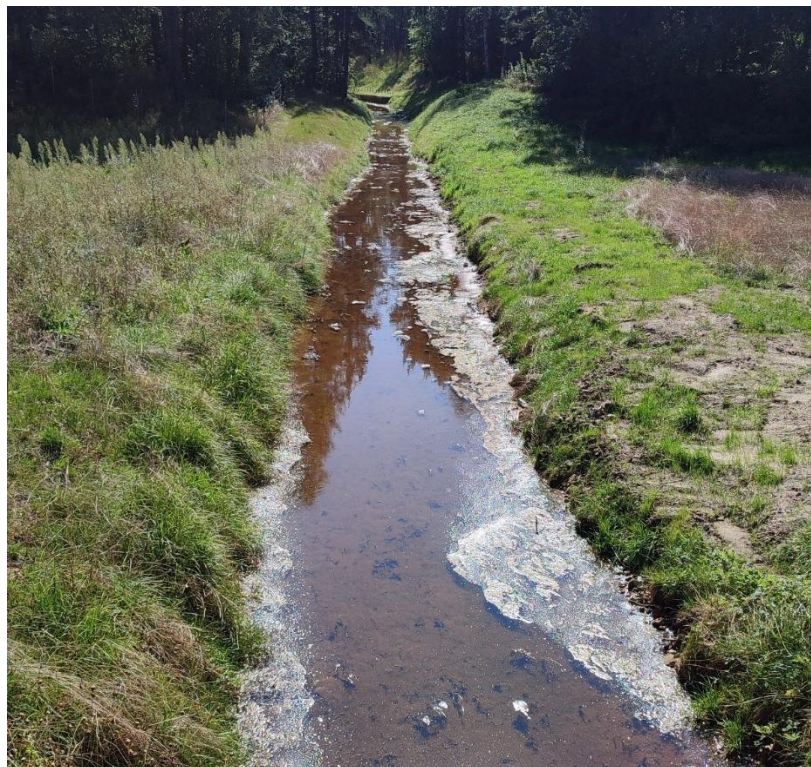
*Fot. 3. Oczyszczone koryto kanału Sztolni Ponikowskiej w Hutkach (fot. PIG-PIB, 27.08.2026 r.)*

W sierpniu 2026 r. nie były wykonywane większe inwestycje w omawianym rejonie. Odnotowano lokalne oczyszczenie koryta na kanale Sztolni Ponikowskiej (Fot. 3)

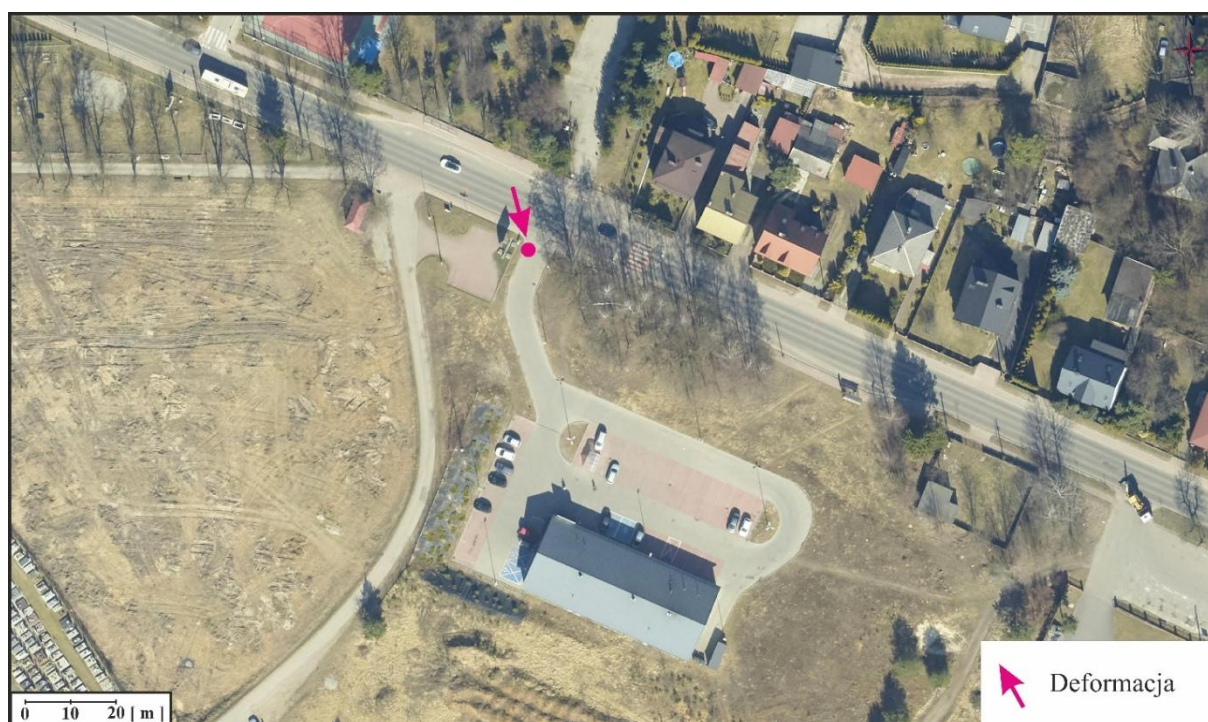
W sierpniu 2026 roku w rejonie olkuskim PIG-PIB otrzymał zgłoszenie przez Wójta Gminy Bolesław z dnia 22.08.2026 r. powstania obniżenia terenu w obrębie kostki brukowej na wjeździe do marketu Stokrotka przy ulicy Głównej w Bolesławiu (Ryc. 22).

Ryc. 23. Lokalizacja deformacji na podkładzie ortofotomapy z dnia 14.03.2026 r.

Deformacja posiadała średnicę ok. 2 m, natomiast głębokość wynosiła kilka centymetrów. Obniżenie terenu było nierówne, największe wystąpiło w obrębie zaworu sieci wodociągowej, natomiast w części środkowej i zachodniej było niemal niezauważalne. Podczas wizji terenowej kostka brukowa w miejscu deformacji została zdjęta, obniżenie uzupełniono materiałem zasypowym, który został zagęszczony (Ryc. 23). Wg pozyskanych informacji od gestora sieci na terenie deformacji kilka lat wcześniej doszło do awarii wodociągu i jego naprawy. Mając na względzie prowadzone w przeszłości prace naprawcze w obrębie zasypu sieci wodociągowej obecnie doszło do rozluźnienia tych utworów i powstania deformacji. Jest to najbardziej prawdopodobna przyczyna powstania obniżenia terenu.

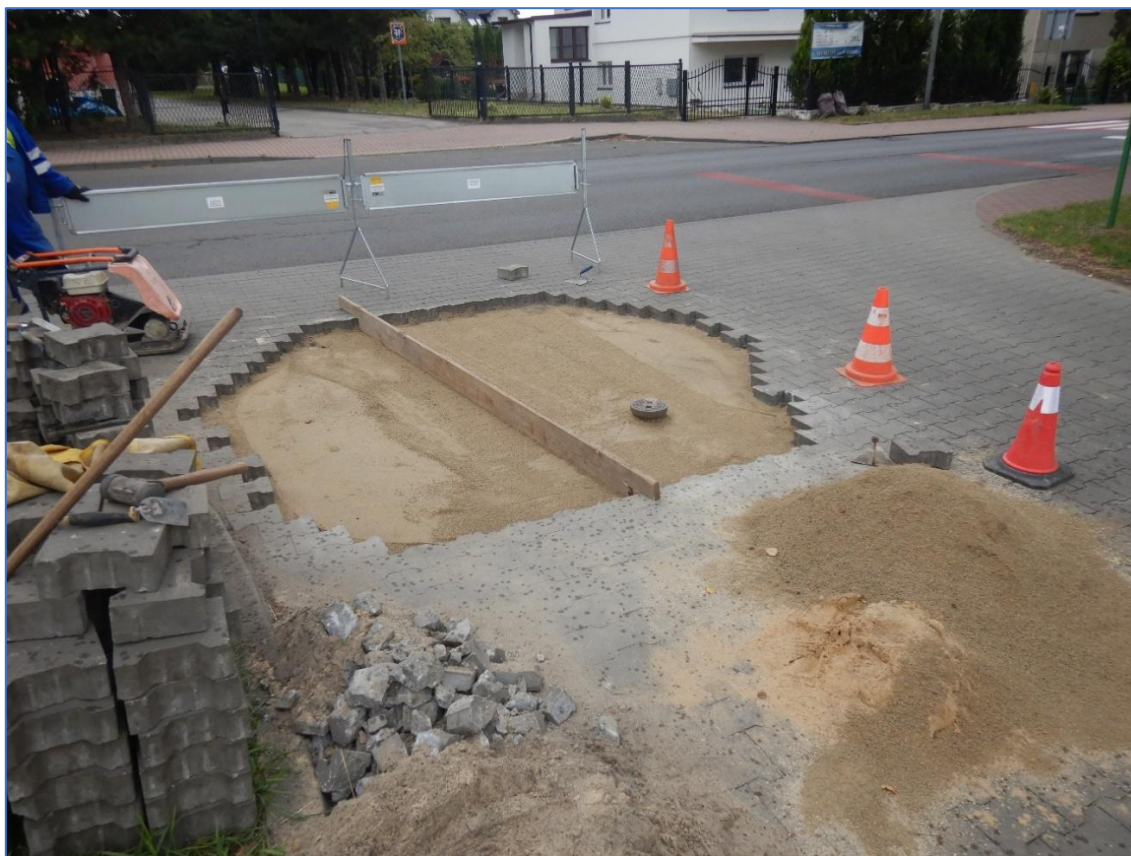
Ryc. 24. Odbudowana podbudowa kostki brukowej w miejscu powstałej deformacji (fot. M. Zajęc).
