**Geologiczne uwarunkowania rozwoju osuwisk  
w rejonie Krynicy-Zdroju (patrz str. 294)**  
**Geological conditions of the development of landslides  
in Krynica-Zdrój (see p. 294)**

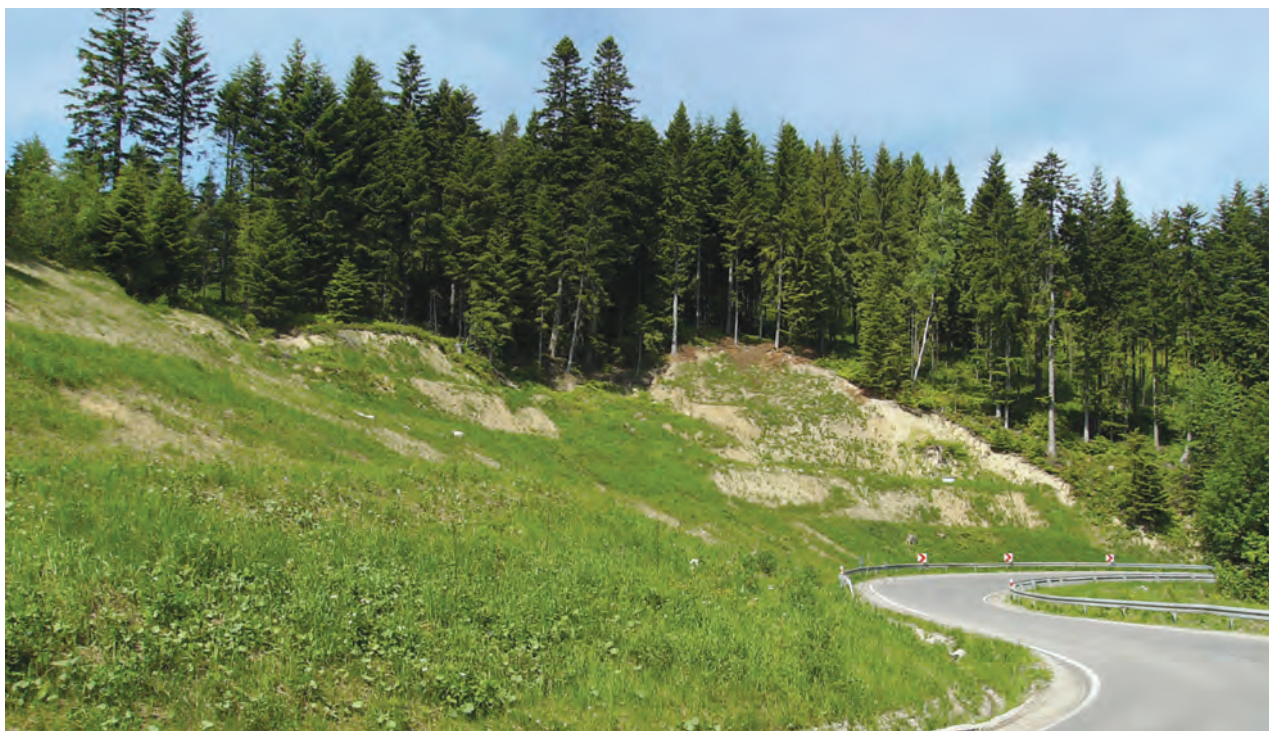
**Ryc. 5.** Osuwisko na łące k. wsi Berest, przy drodze wojewódzkiej nr 981. W podłożu występują warstwy beloweskie podjednostki bystrzyckiej, wykształcone jako piaskowce cienkoławicowe i łupki. Obie fot. E. Rycio

**Fig. 5.** Landslide upon a meadow near the village of Berest, close to road No. 981. The bedrock is composed of the Beloveza Beds of the Bystrica Subunit, represented by thinly bedded sandstones and shales. Both photos by E. Rycio

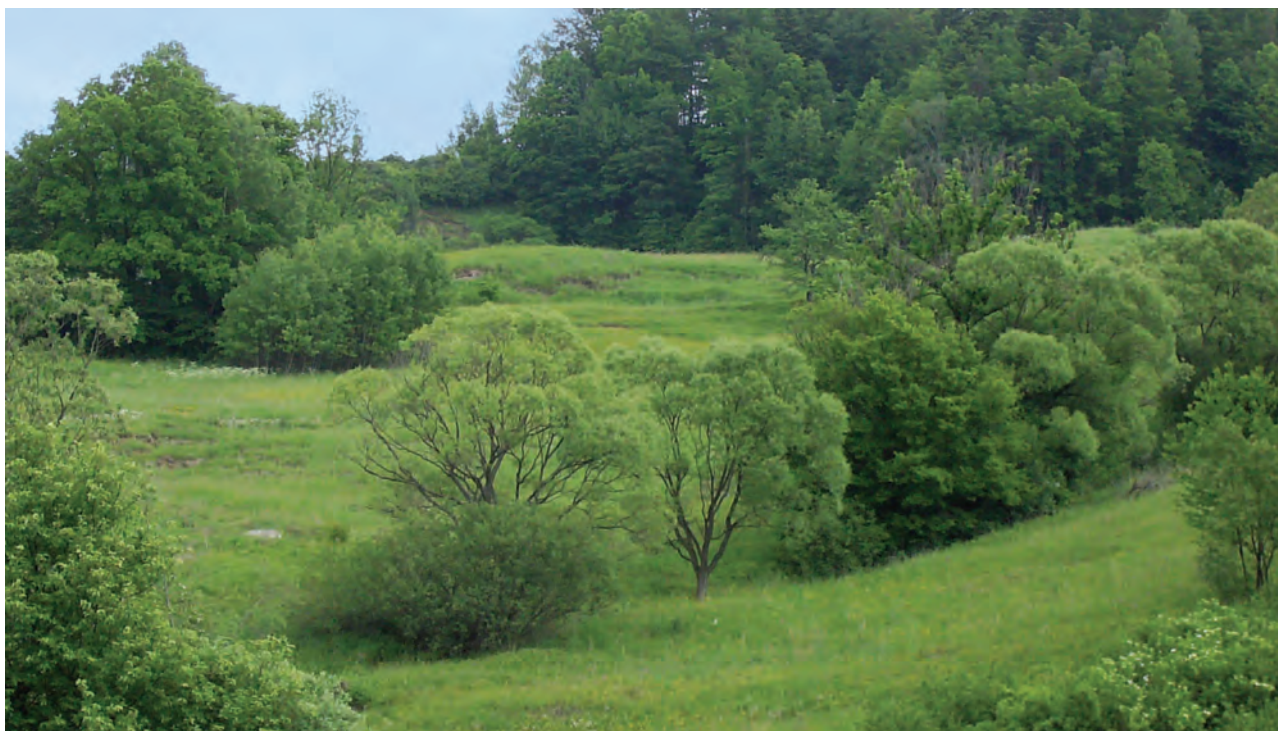
**Ryc. 6** Osuwisko k. wsi Berest przy drodze wojewódzkiej nr 981 relacji Krynica-Zdrój–Grybów (objęte monitoringiem PIG-PIB). W podłożu występują warstwy z Maszkowic i warstwy łąckie nierozdzielone, wykształcone w postaci piaskowców, łupków i margli

**Fig. 6.** Landslide near the village of Berest, close to road No. 981 from Krynica-Zdrój to Grybów (under PGI-NRI monitoring). The bedrock is composed of the unseparated Maszkowice and Łącko beds represented by sandstones, shales and marls
