Kamienne bruki Chwaliszewa w Poznaniu (patrz str. 312)

Stone pavements of Chwaliszewo in Poznań (see p. 312)

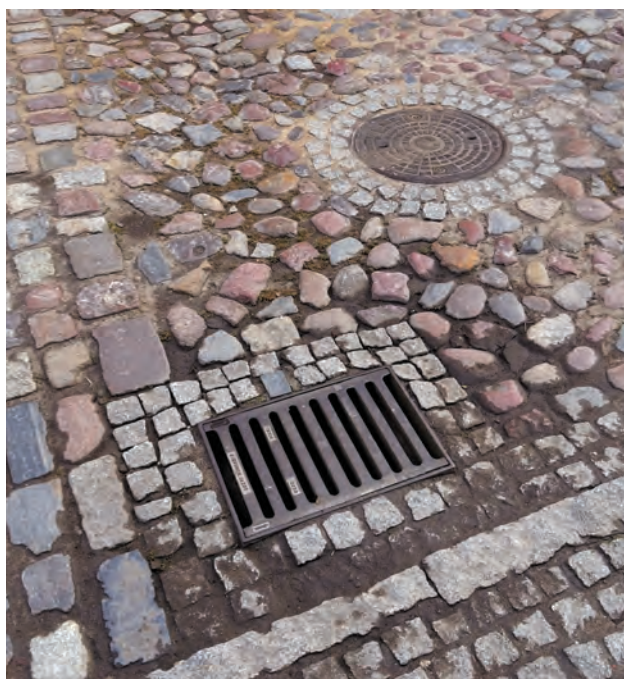
Ryc. 6. Ulica Tylne Chwaliszewo – kontakt kostki rzędowej z „koci-
mi łbami” i zniszczone krawężniki diorytowe

Fig. 6. Tylne Chwaliszewo Street – contact of the row cubes with
cobblestones and destroyed diorite curbs

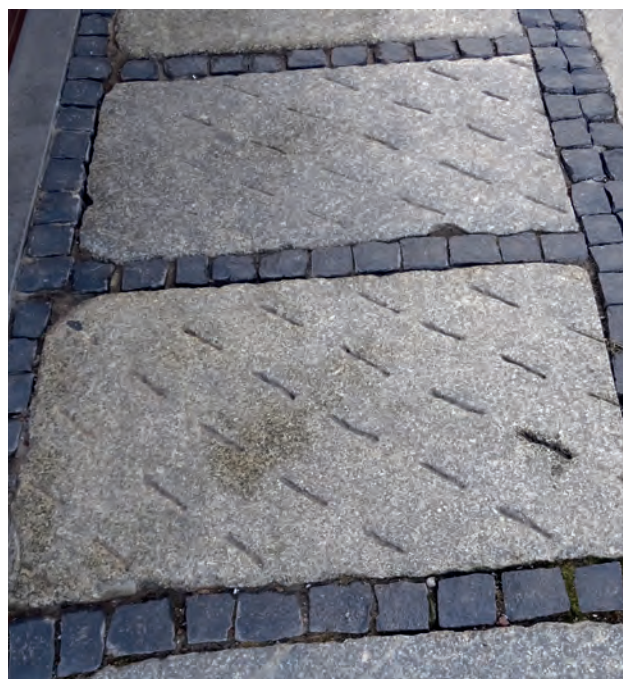
Ryc. 7. Ulica Tylne Chwaliszewo – płyty chodnikowe z reliefem
antyślizgowym

Fig. 7. Tylne Chwaliszewo Street – paving slabs with anti-skid
relief

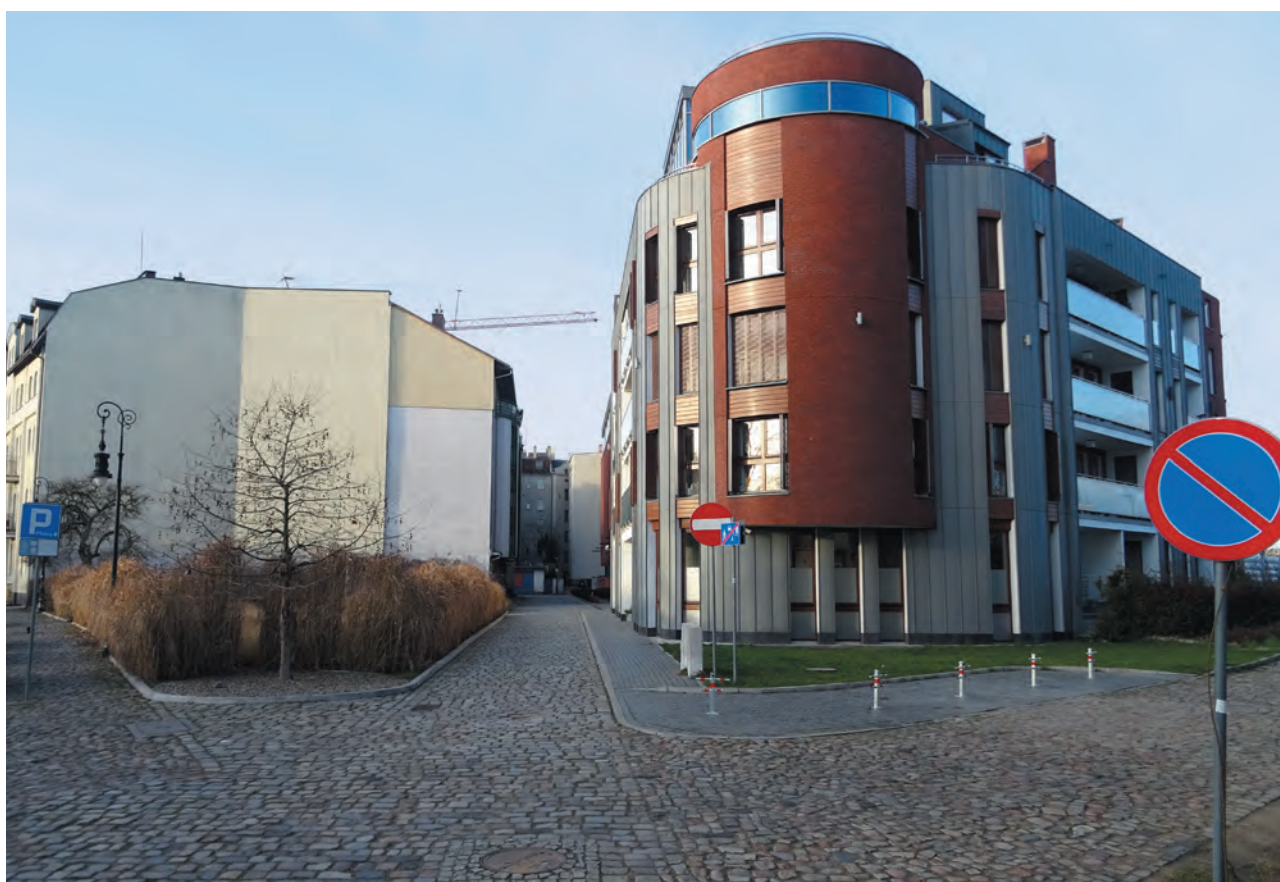
Ryc. 8. Ulice Tylne Chwaliszewo i Czartoria. Zabytkowe, kamienne bruki na tle współczesnej architektury. Widok od strony Zaułka Ślepego Antka. Wszystkie fot. J. Skoczylas

Fig. 8. Tylne Chwaliszewo and Czartoria streets. Historic stone pavements and contemporary architecture. View from Ślepy Antek Alley. All photos by J. Skoczylas
