Zleceniodawca: Państwowy Instytut Geologiczny  
 Adres: ul. Rakowiecka 4, 00-975 Warszawa  
 Właściciel: Państwowy Instytut Geologiczny  
 Adres: ul. Rakowiecka 4, 00-975 Warszawa  
 Zadanie: Ocena stanu technicznego i określenie wartości rynkowej pojazdu

Marka: TOYOTA Rok produkcji: 2007  
 Model: Hilux TDi MR`07 E4 2.7t  
 Wersja: SR5 Nr rejestracyjny: WE 5790U  
 Rodzaj pojazdu: Samochód ciężarowy do 3.5t VIN: AHTFR29G707012796

do opinii nr: BT-120/11/2021

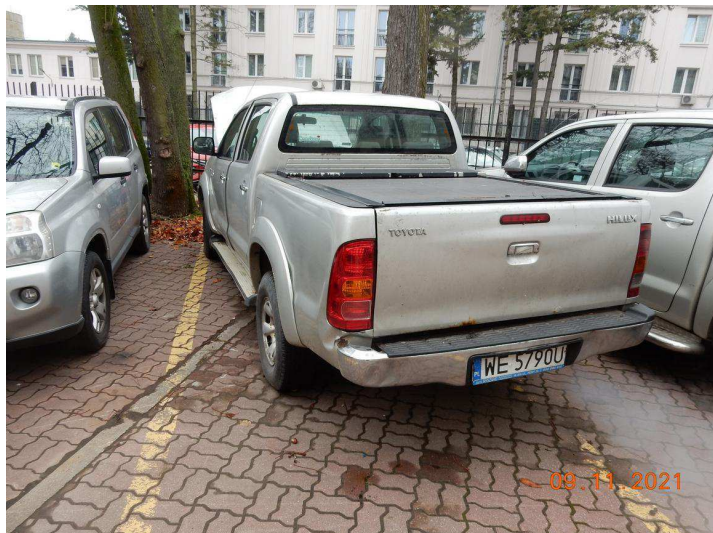
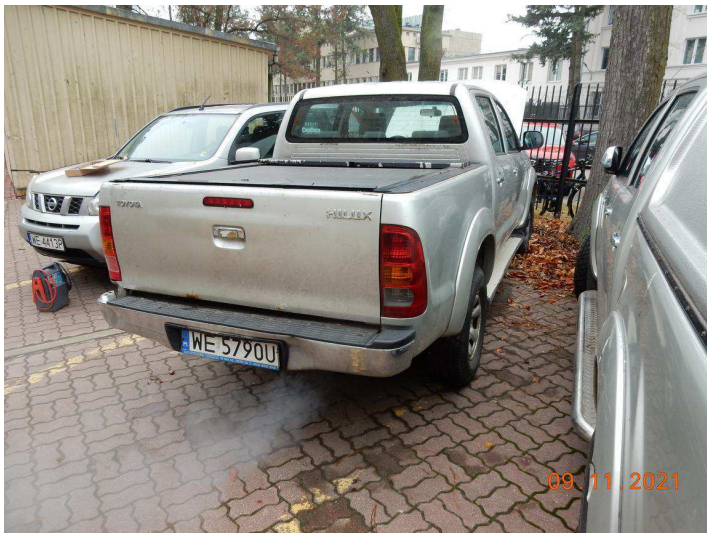
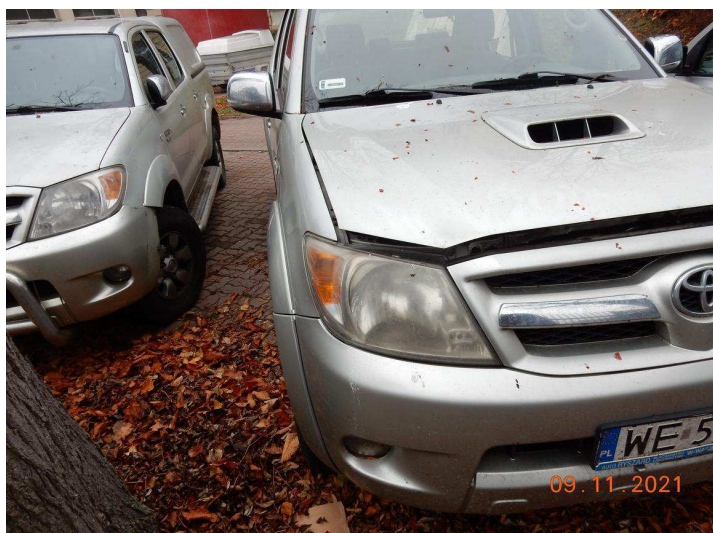
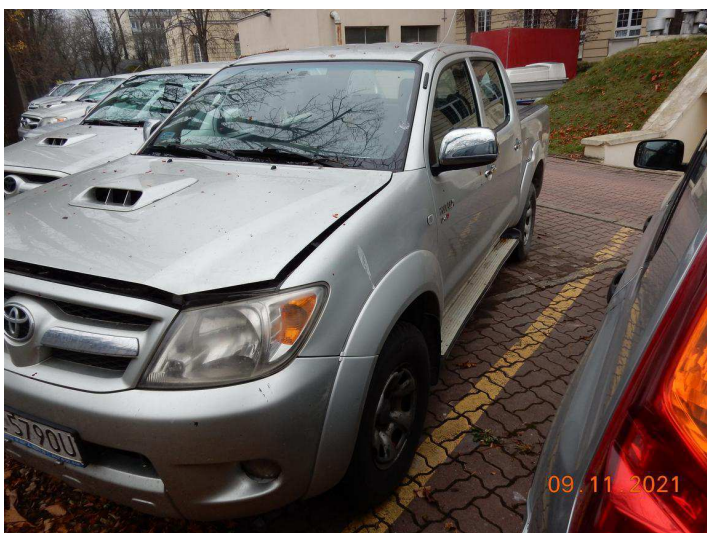
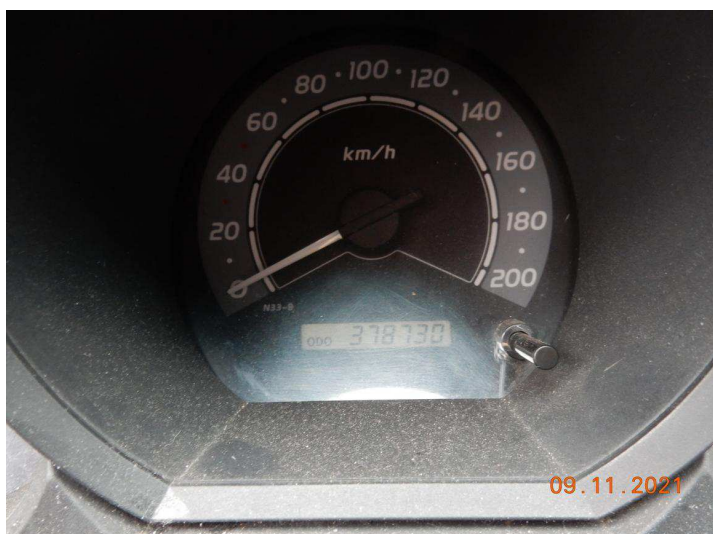
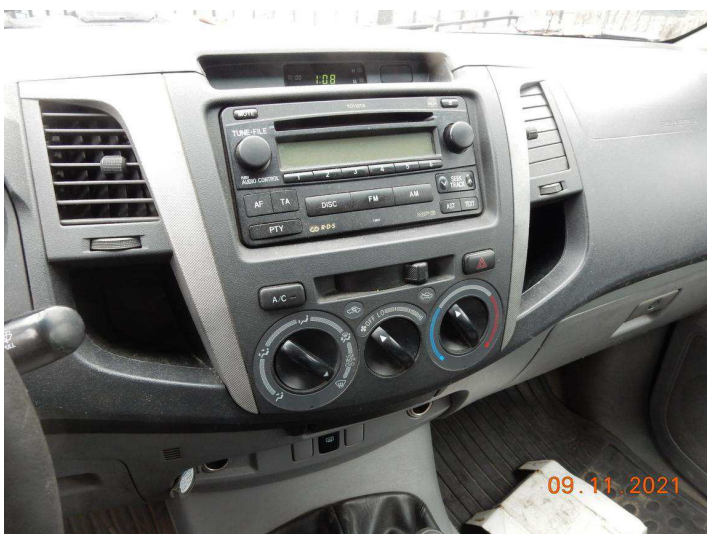
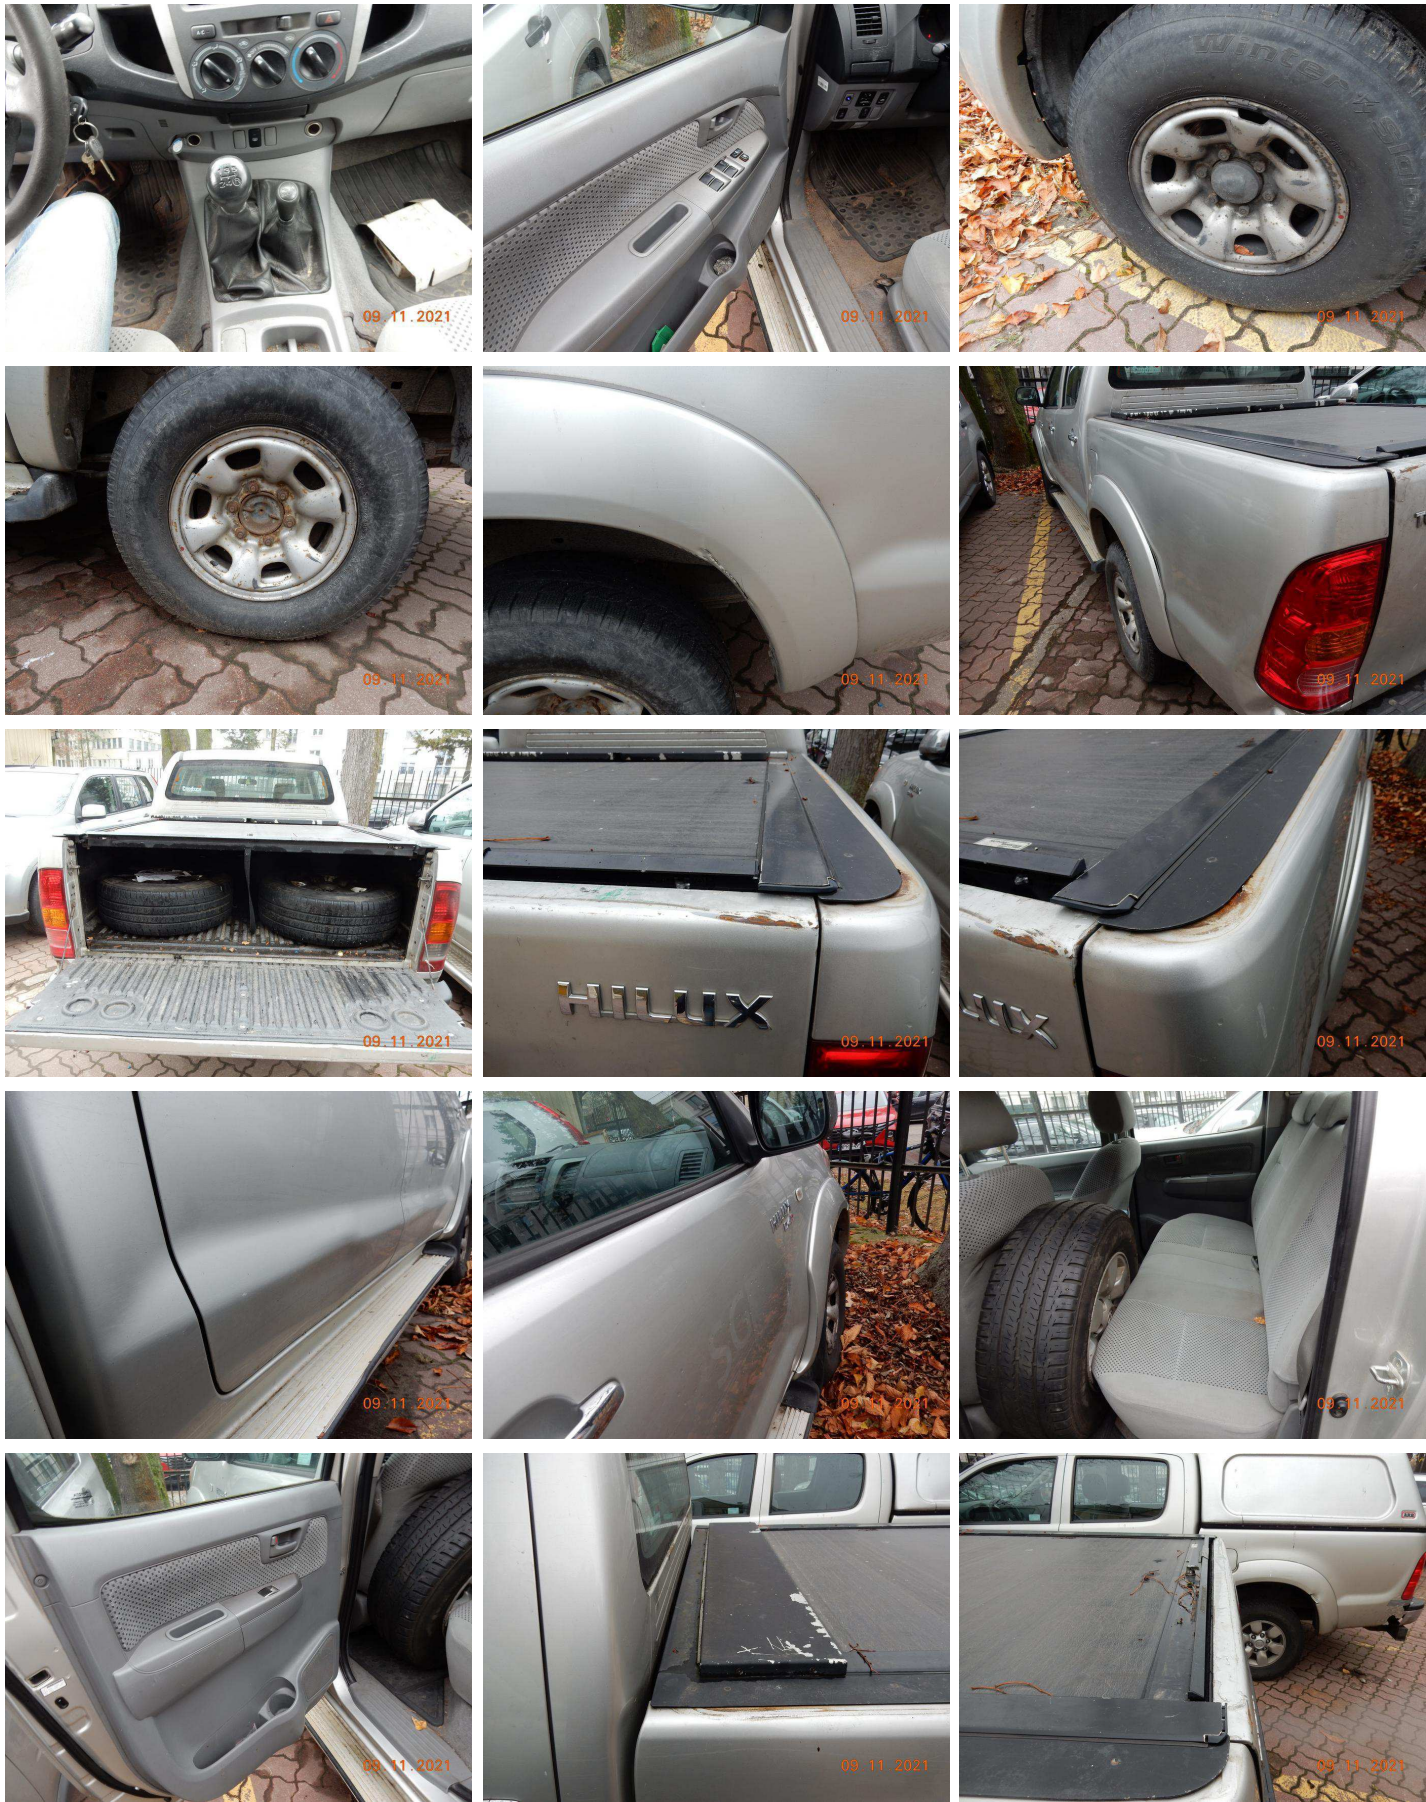
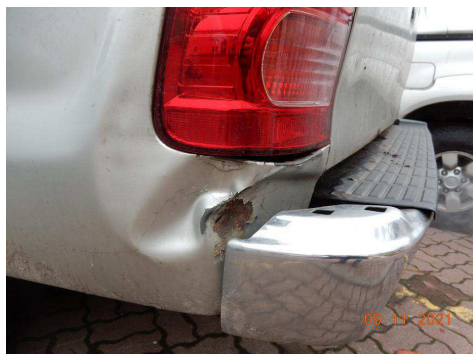
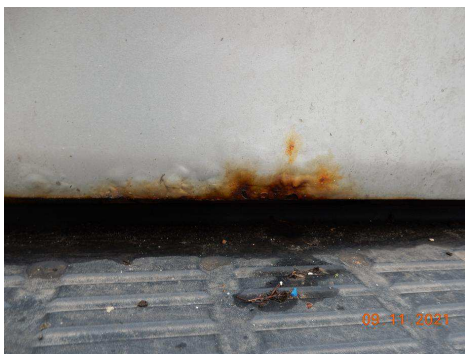
# DOKUMENTACJA FOTOGRAFICZNA

Pojazd eksploatowany w firmie przez wielu użytkowników, liczne ślady zarysowania powłoki lakierowej na elementach nadwozia. Tapicerka pojazdu brudna oraz poplamiona. Uszkodzony zderzak tylny - pocięty. Uszkodzony błotnik tylny lewy - pocięty. Uszkodzony akumulator. Drzwi tylne prawe lekko uszkodzone. Nadkoła koła tylnego lewego uszkodzone. Tarcza koła tylnego lewego uszkodzenie eksploatacyjne. Błotnik tylny prawy uszkodzony. Miejskowa korozja pokrywy tylnej przestrzeni ładunkowej. Uszkodzone sprzęgło.
