Zadanie: Ocena stanu technicznego i określenie wartości rynkowej pojazdu

Model: Hilux TDi MR`07 E4 2.7t

# DOKUMENTACJA FOTOGRAFICZNA

do opinii nr: BT-119/11/2021

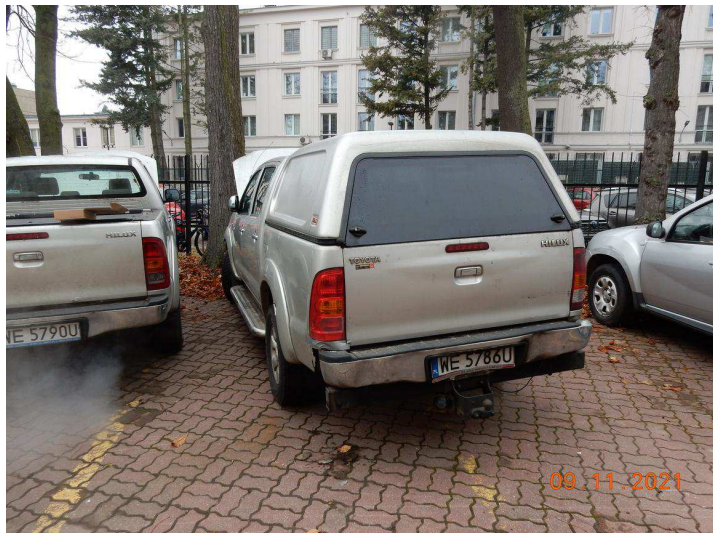
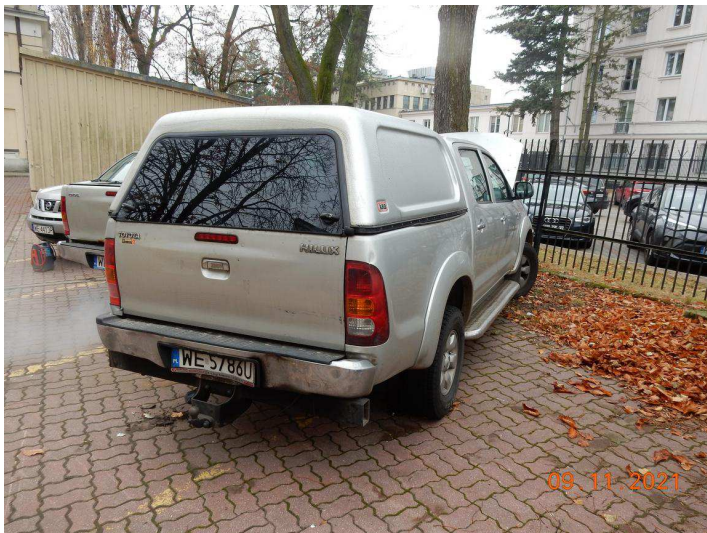
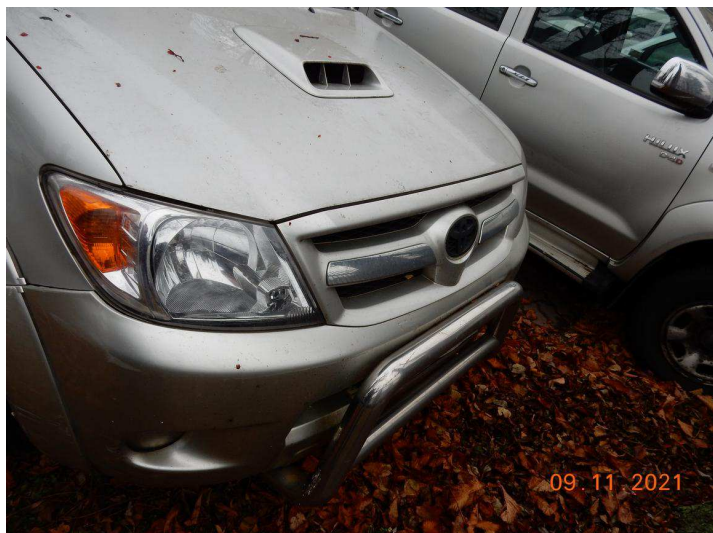
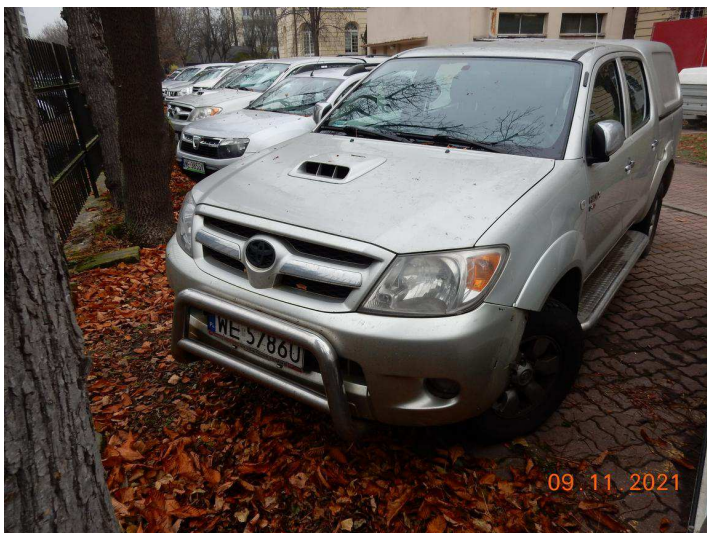
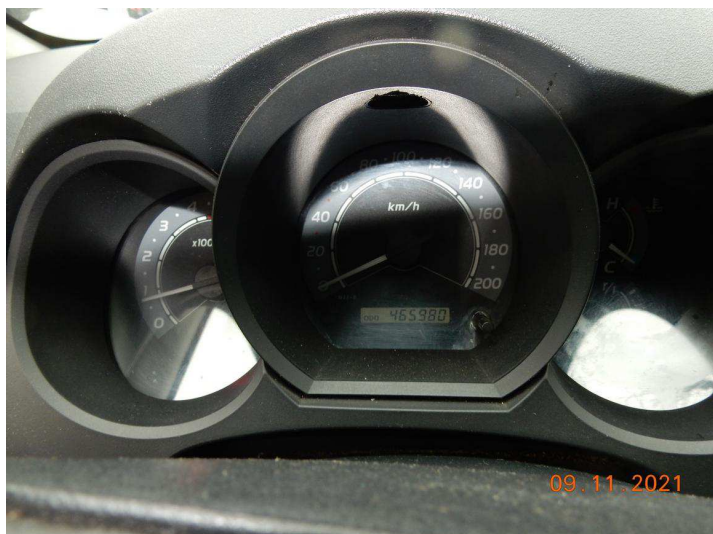
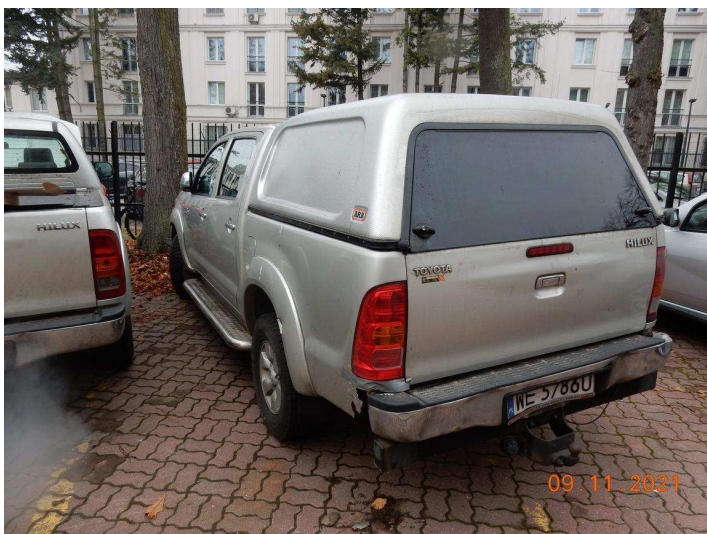
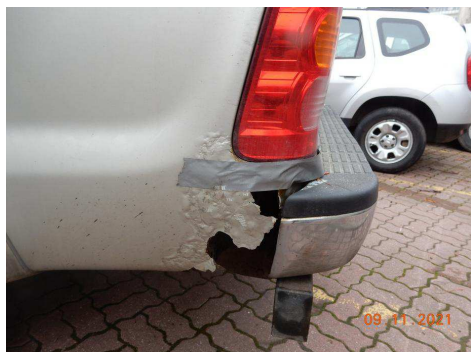
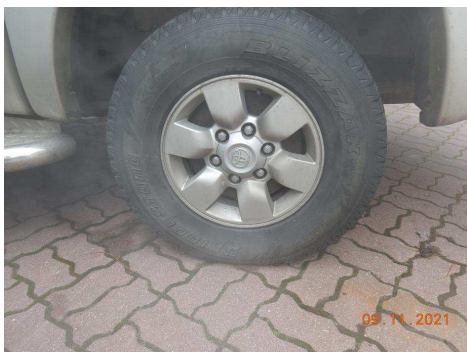
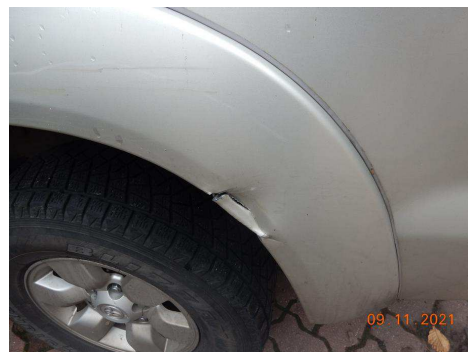
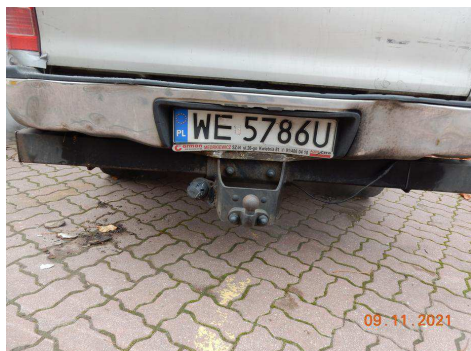
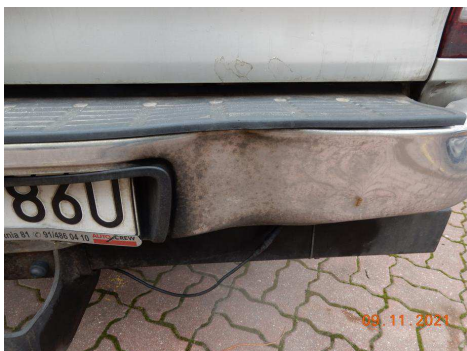
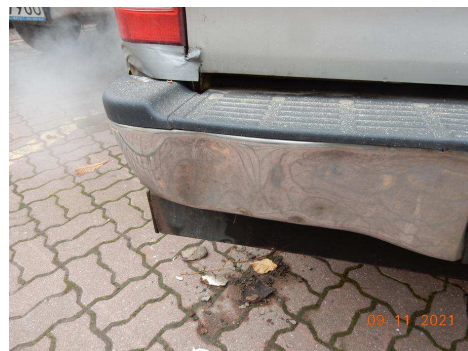
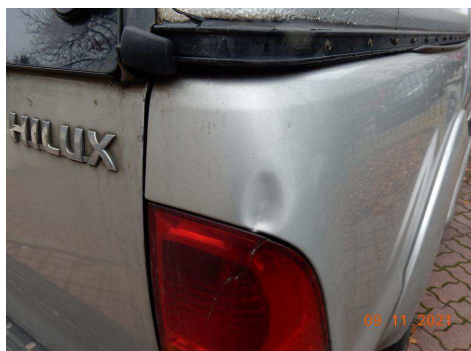
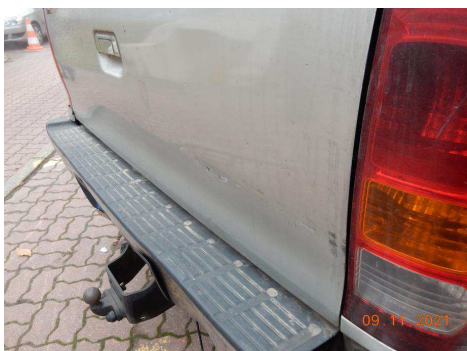
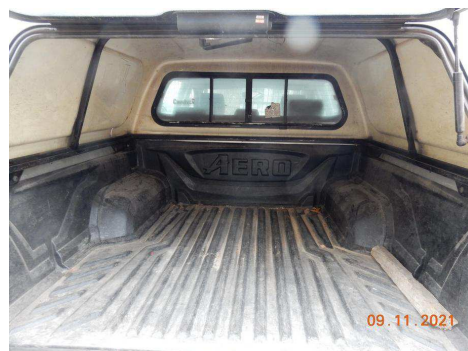
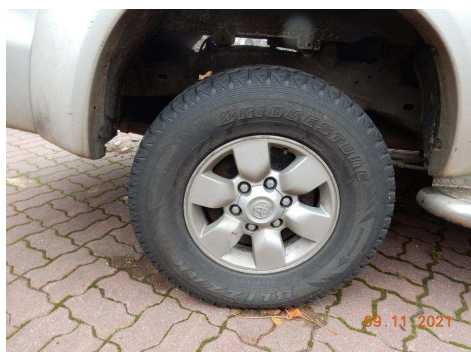
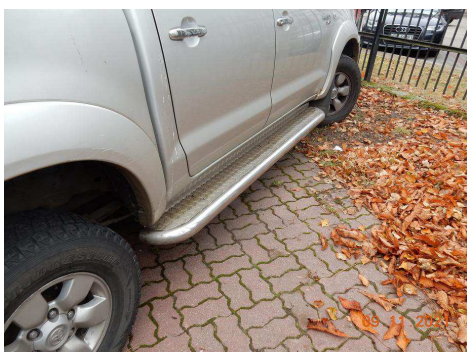
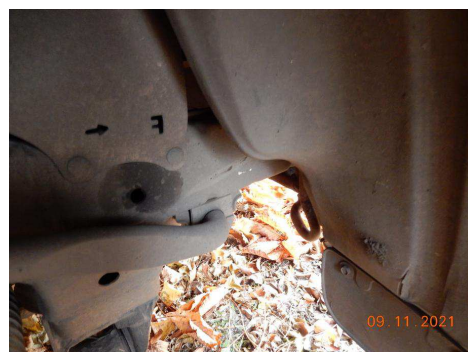
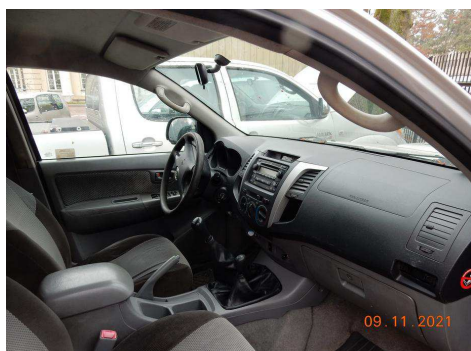
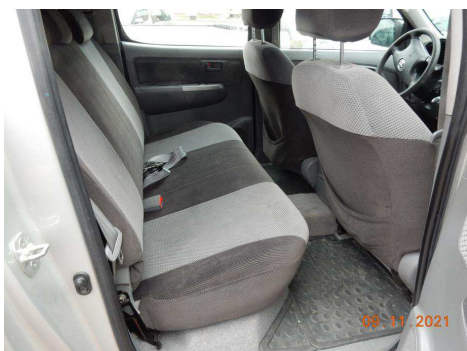
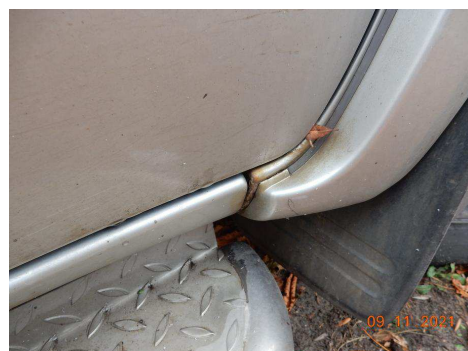
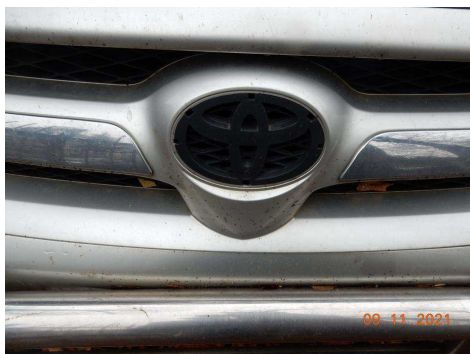
Pojazd eksploatowany w firmie przez wielu użytkowników, liczne ślady zarysowania powłoki lakierowej na elementach nadwozia. Tapicerka pojazdu brudna oraz poplamiona. Uszkodzony zderzak tylny - pocięty. Uszkodzony błotnik tylny lewy - zaawansowana korozja. Uszkodzony akumulator. Brak loga producenta pojazdu na kracie wlotu powietrza z przodu. Nadkoła koła tylnego lewego uszkodzone. Błotnik tylny prawy uszkodzony. Uszkodzona pokrywa tylna przestrzeni ładunkowej.
