Nr opinii: **582/2022/LM** z dnia **2022-12-14**

**Ustalenie wartości rynkowej**

**Toyota Hilux**

**Wycena na potrzeby własne zlecniodawcy**

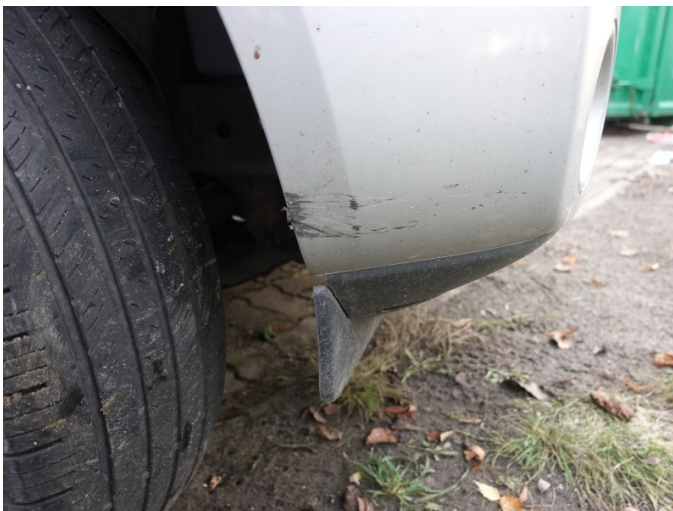
1. Poszycie zderzaka przedniego - otarcia, niewłaściwe pasowanie z błotnikiem lewym.

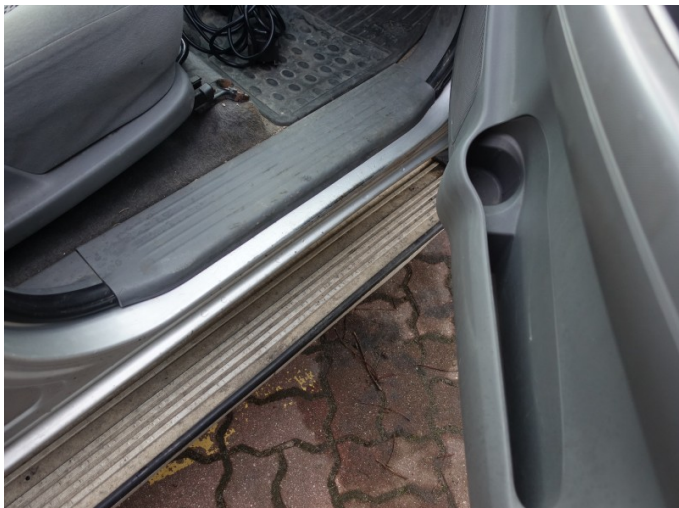
2. Próg prawy/wnęka drzwi przednich prawych - wytarty lakier.

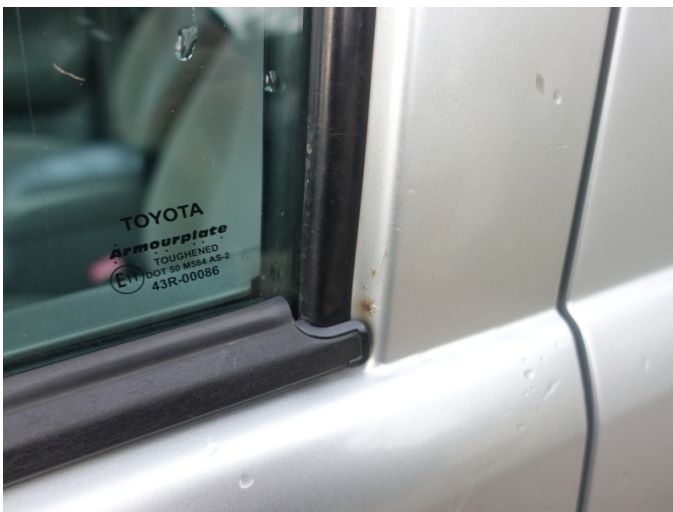
4. Drzwi przednie lewe - korozja.

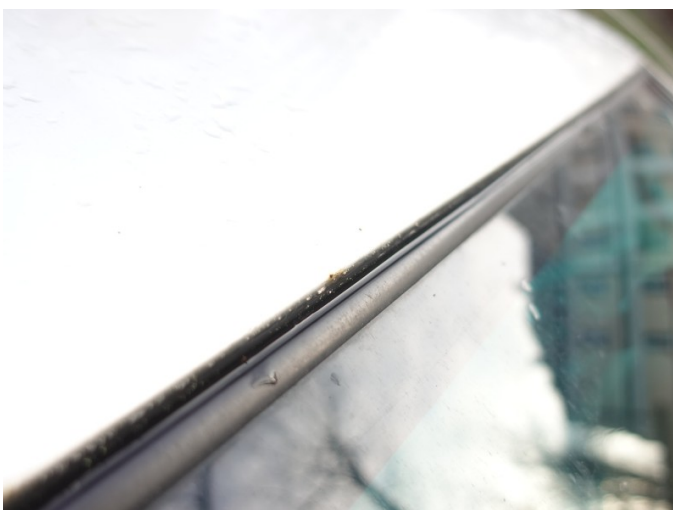
6. Dach - korozja.

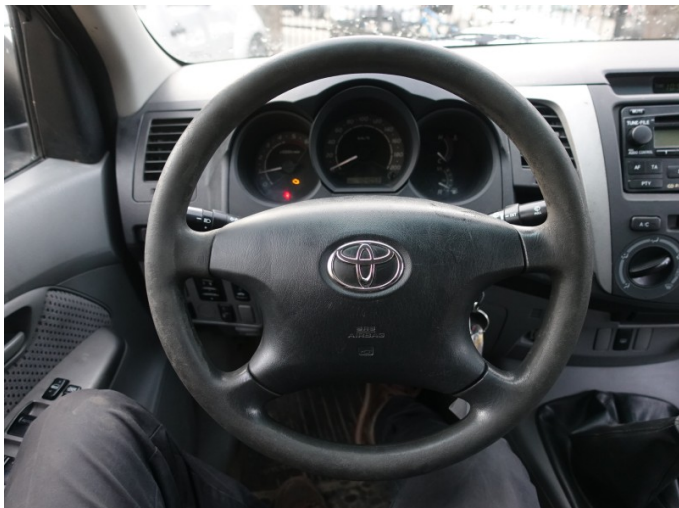
### 3. Koło kierownicy - intensywnie wytarte.
